# 『平成 30 年度塩川出張所維持管理工事の創意工夫について』

平成 30 年度塩川出張所維持管理工事  
株式会社 丸 庄 工 務 所  
現場代理人兼監理技術者 井上 吉朗

工事場所 : 阿賀川河川事務所塩川出張所管内外  
工 期 : 平成 30 年 4 月 1 日 から  
平成 31 年 3 月 31 日 まで  
(365 日間)  
工事内容 : 維持管理工事  
維持管理工 一式  
災害対策工 堤防等点検支援工 一式  
災害対策用機械運営管理工 一式

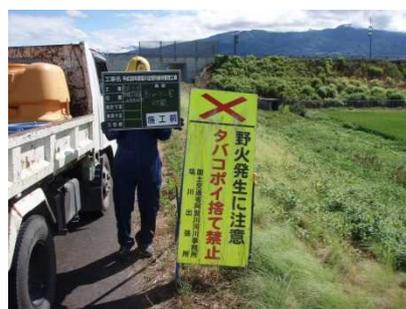
2 か月ほど経った頃に、設置箇所 10 箇所程度に鳥のフン害により看板の文字が見えなくなるほどの被害が出ました。

汚染状況  
平成 30 年 8 月 9 日  
日橋川左岸 2.6k p 附近

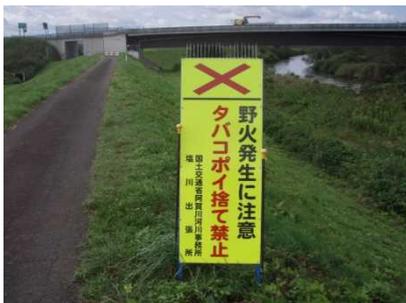
経過観察  
平成 30 年 9 月 28 日  
日橋川附近 2.6k p 附近  
フン害無し

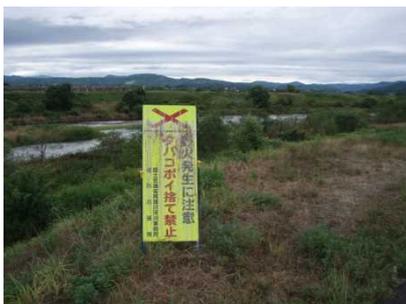
汚染状況  
平成 30 年 8 月 9 日  
日橋川右岸 1.0k p 附近  
鳥のフン害状況

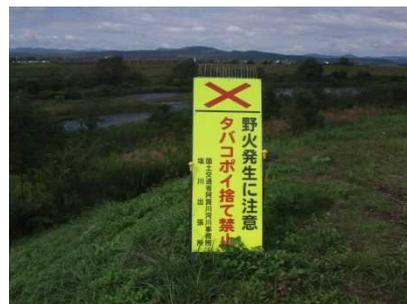
汚染状況  
平成 30 年 9 月 28 日  
日橋川右岸 1.0k p 附近  
フン害無し

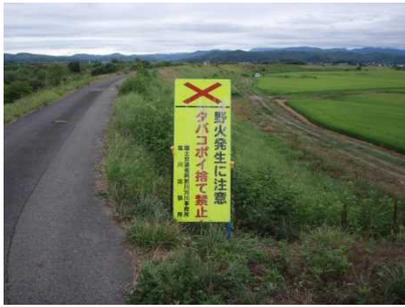
汚染状況  
平成 30 年 6 月 7 日  
日橋川右岸 1.2 k p 附近  
鳥のフン害状況

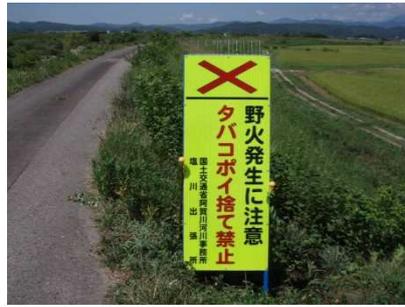
汚染状況  
平成 30 年 9 月 28 日  
日橋川右岸 1.2 k p 附近  
フン害無し
