## 【TEC-FORCE 派遣隊員 第2陣】 [7/15の主な活動]

# 「平成29年九州北部大雨災害」北陸TEC-FORCE活動状況 ～ 7月15日被災状況調査(道路班) ～

国土交通省 北陸地方整備局  
平成29年7月15日

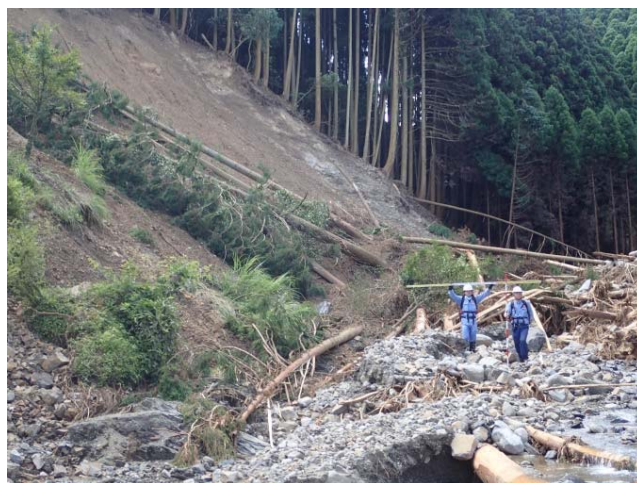
▲7月15日 朝倉市 疣目川流域 砂防危険箇所点検  
[砂防第1班]

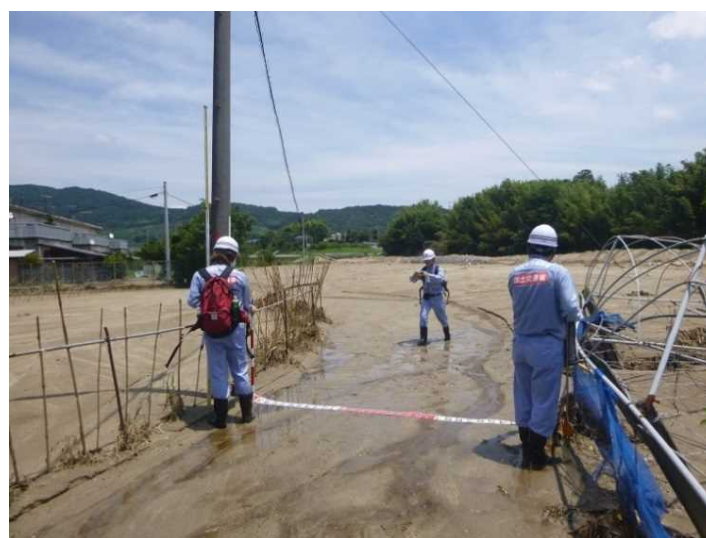
▲7月15日 朝倉市把木志波地先 現地調査状況1  
[道路班(長岡国道[事])]

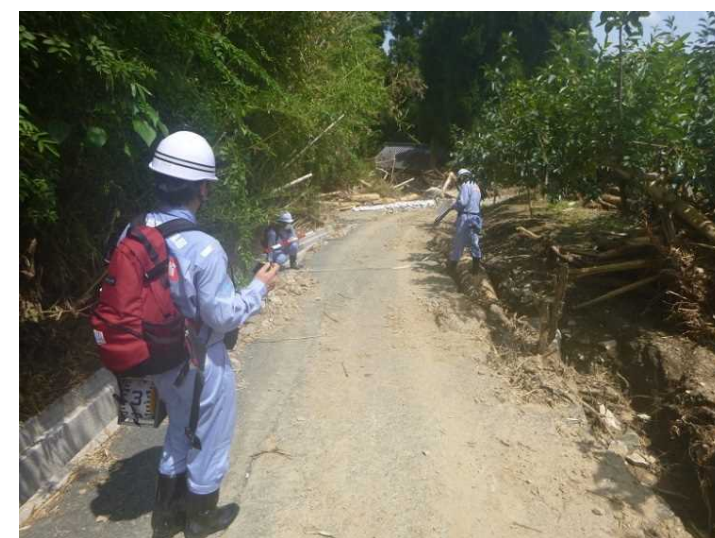
▲7月15日 朝倉市把木志波地先 現地調査状況2  
[道路班(長岡国道[事])]

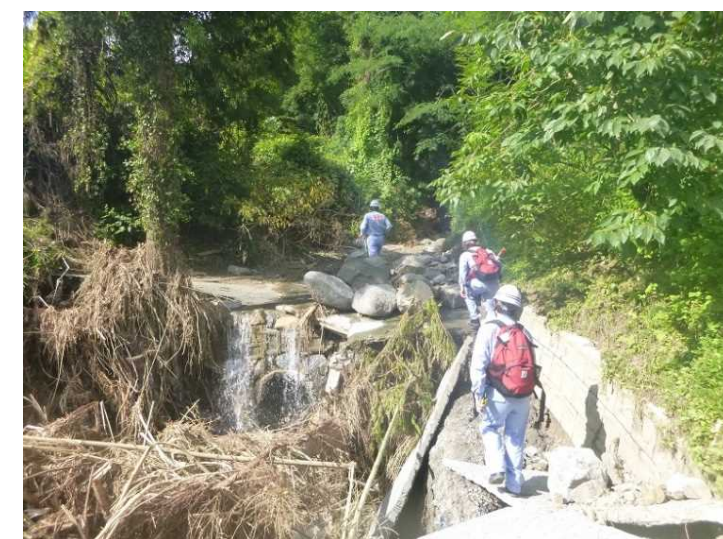
▲7月15日 朝倉市把木志波地先 現地調査状況3  
[道路班(長岡国道[事])]

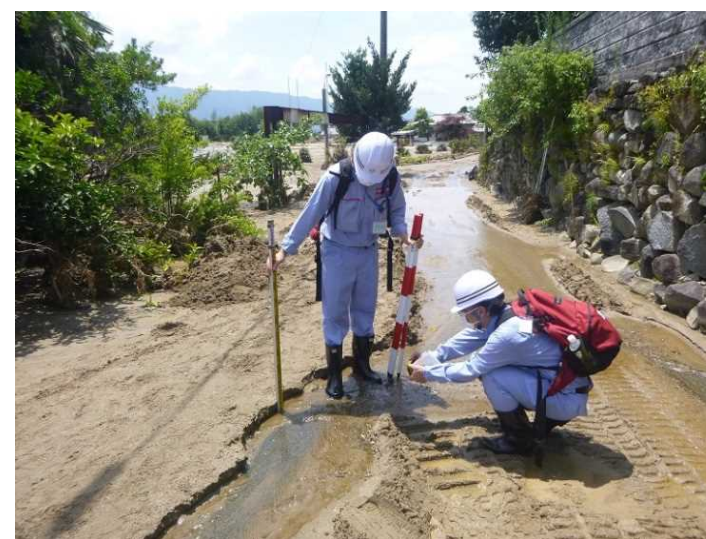
▲7月15日 朝倉市把木志波地先 現地調査状況4  
[道路班(長岡国道[事])]
