## 【TEC-FORCE 派遣隊員 第2陣】 [7/16の主な活動]

北陸地方整備局TEC-FORCE[被災状況調査班(道路)]の活動状況

■被災状況調査班(道路)は、土砂災害や河川の氾濫などにより市道多数が被災している福岡県朝倉市杷木志波地先において、道路の被災状況調査を実施。【現地活動班数は1班(長岡国道)】

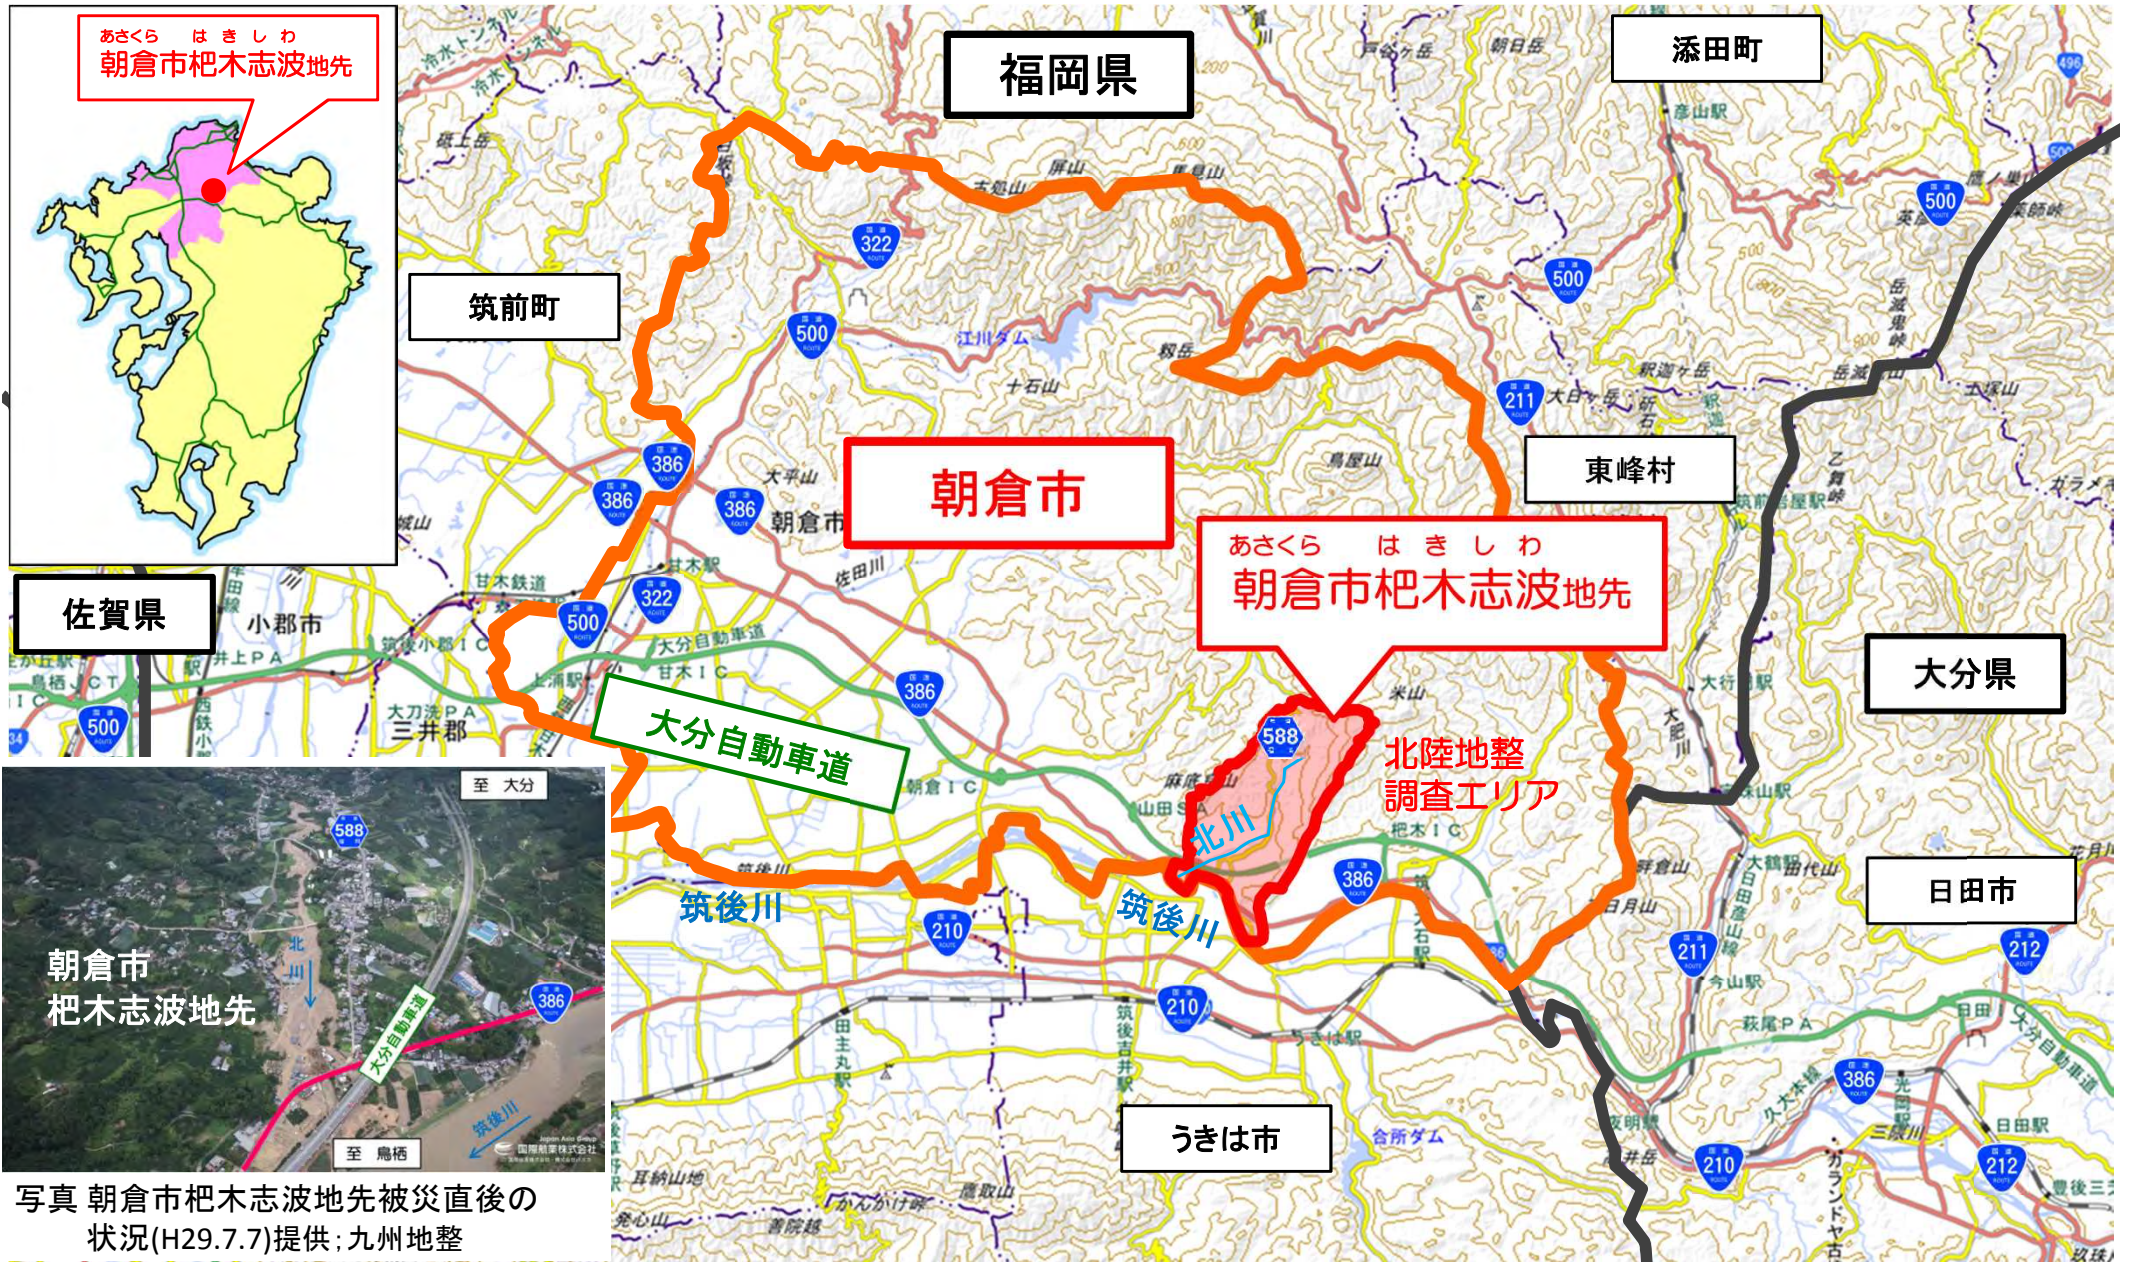
写真 朝倉市杷木志波地先被災直後の状況(H29.7.7)提供;九州地整

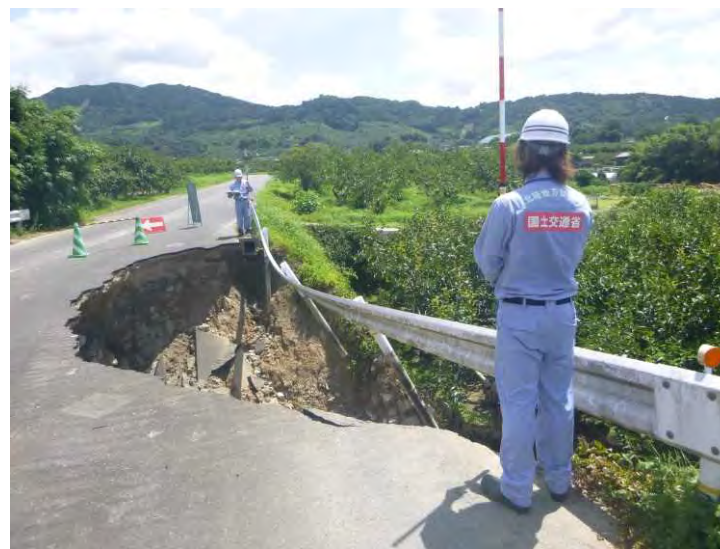
▲写真① 朝倉市道被災状況調査  
被災状況調査班(道路)[長岡国道事務所]

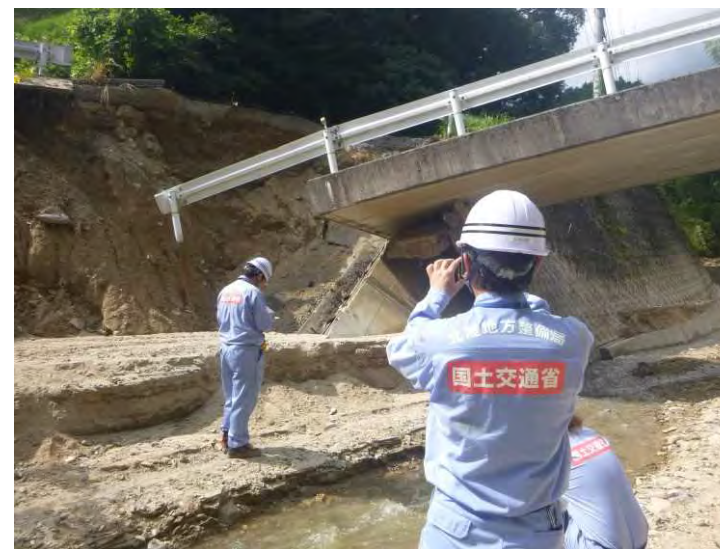
▲写真② 朝倉市道被災状況調査  
被災状況調査班(道路)[長岡国道事務所]
