長沼地区 住民説明会

国土交通省 北陸地方整備局
千曲川河川事務所

⑤: 穂保地先の堤防決壊の原因は何か？

穂保地先で発生した堤防決壊原因の特定について

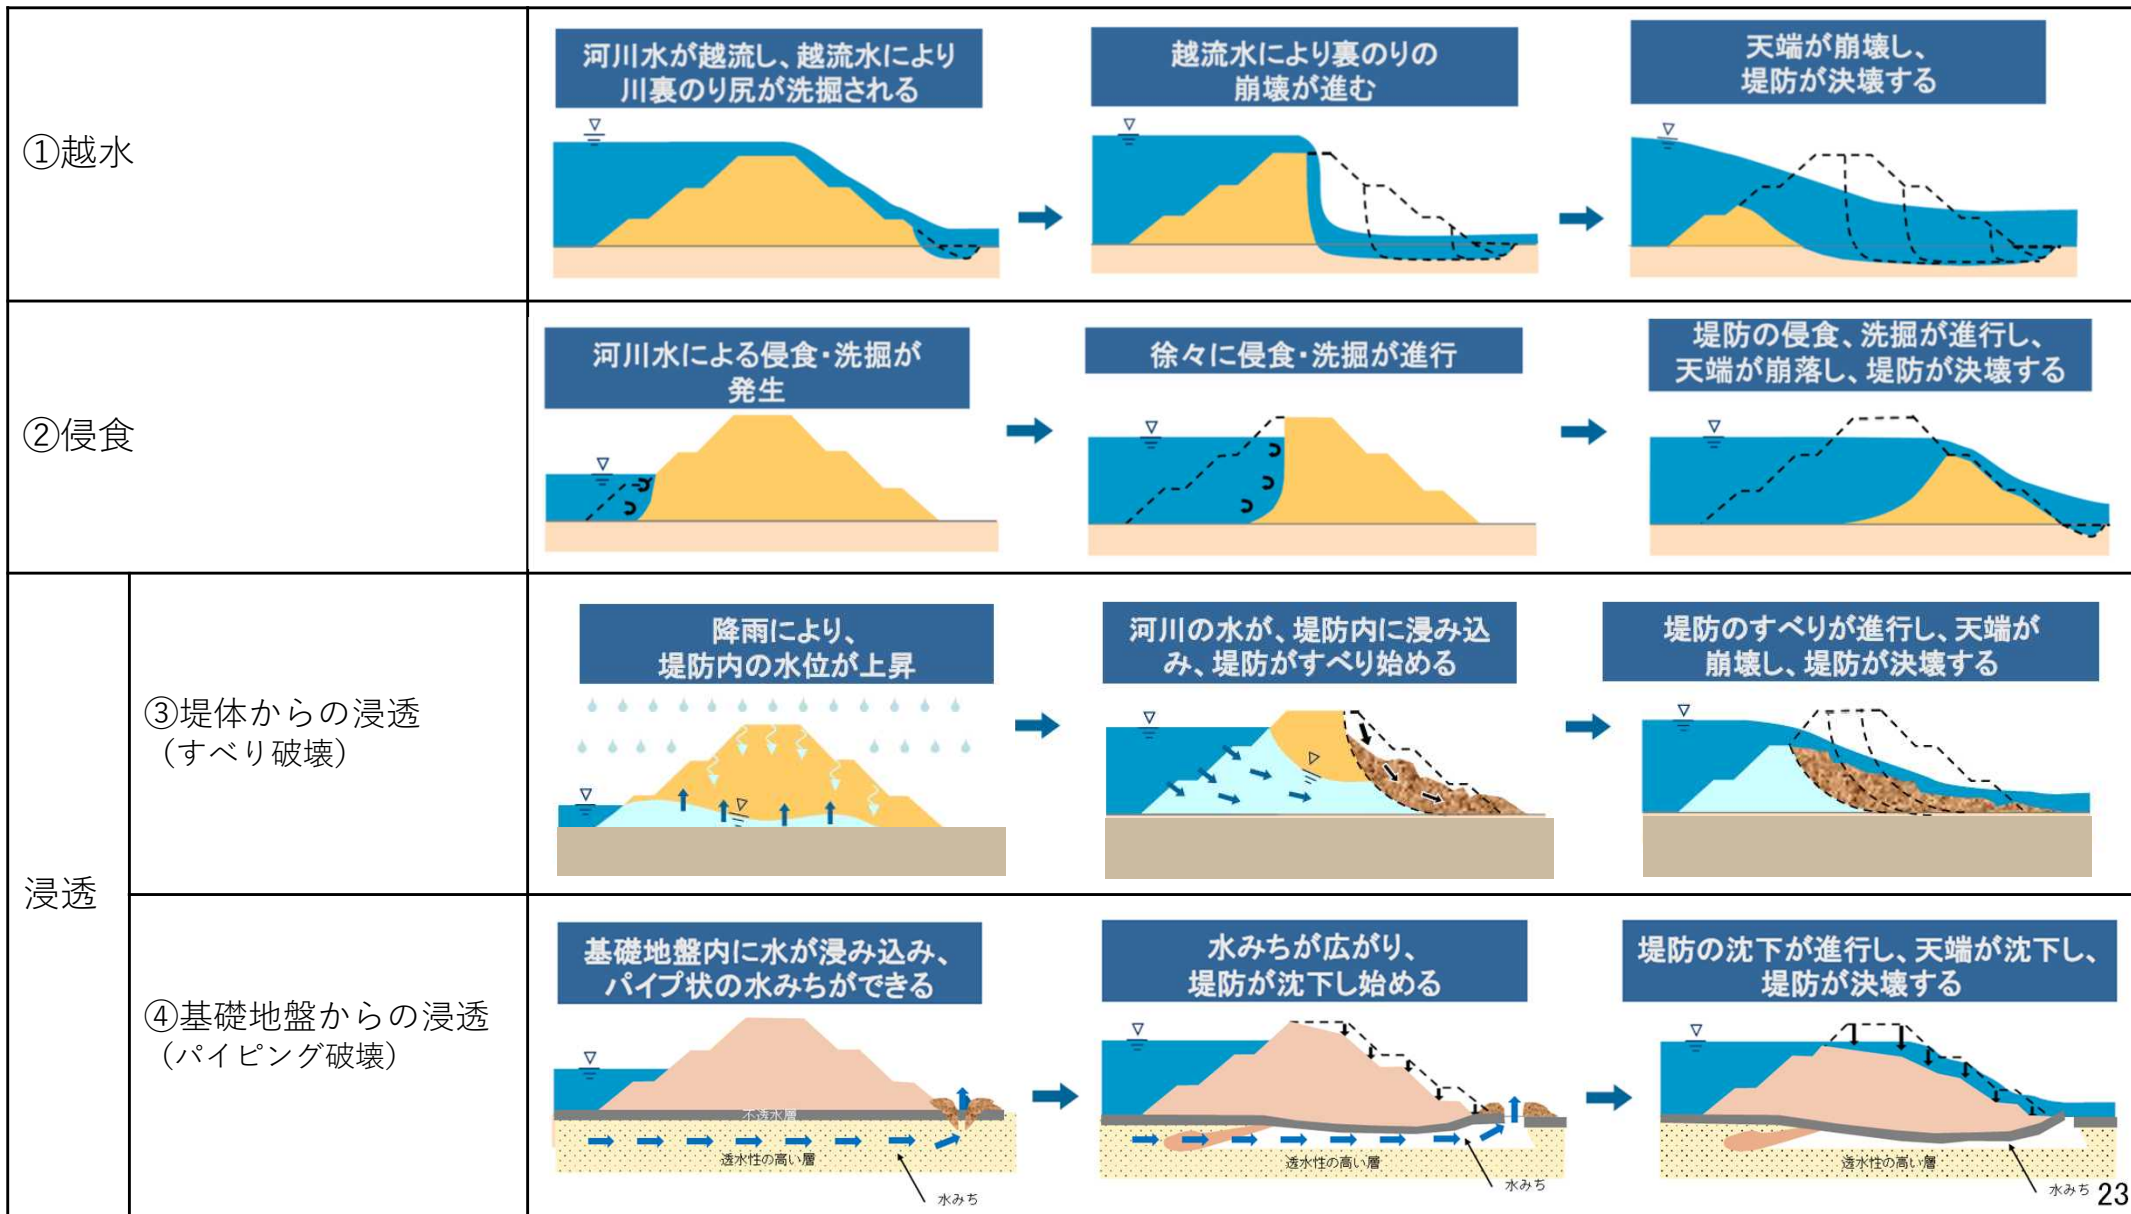
- 堤防は土で出来ているため、水的作用により不安定化する。
- 堤防決壊のメカニズムは、川の水が堤防を乗り越える「越水」のほか、川の流れで削られる「侵食」、堤防の中や基礎の地盤中を通る水による「浸透」が挙げられる。

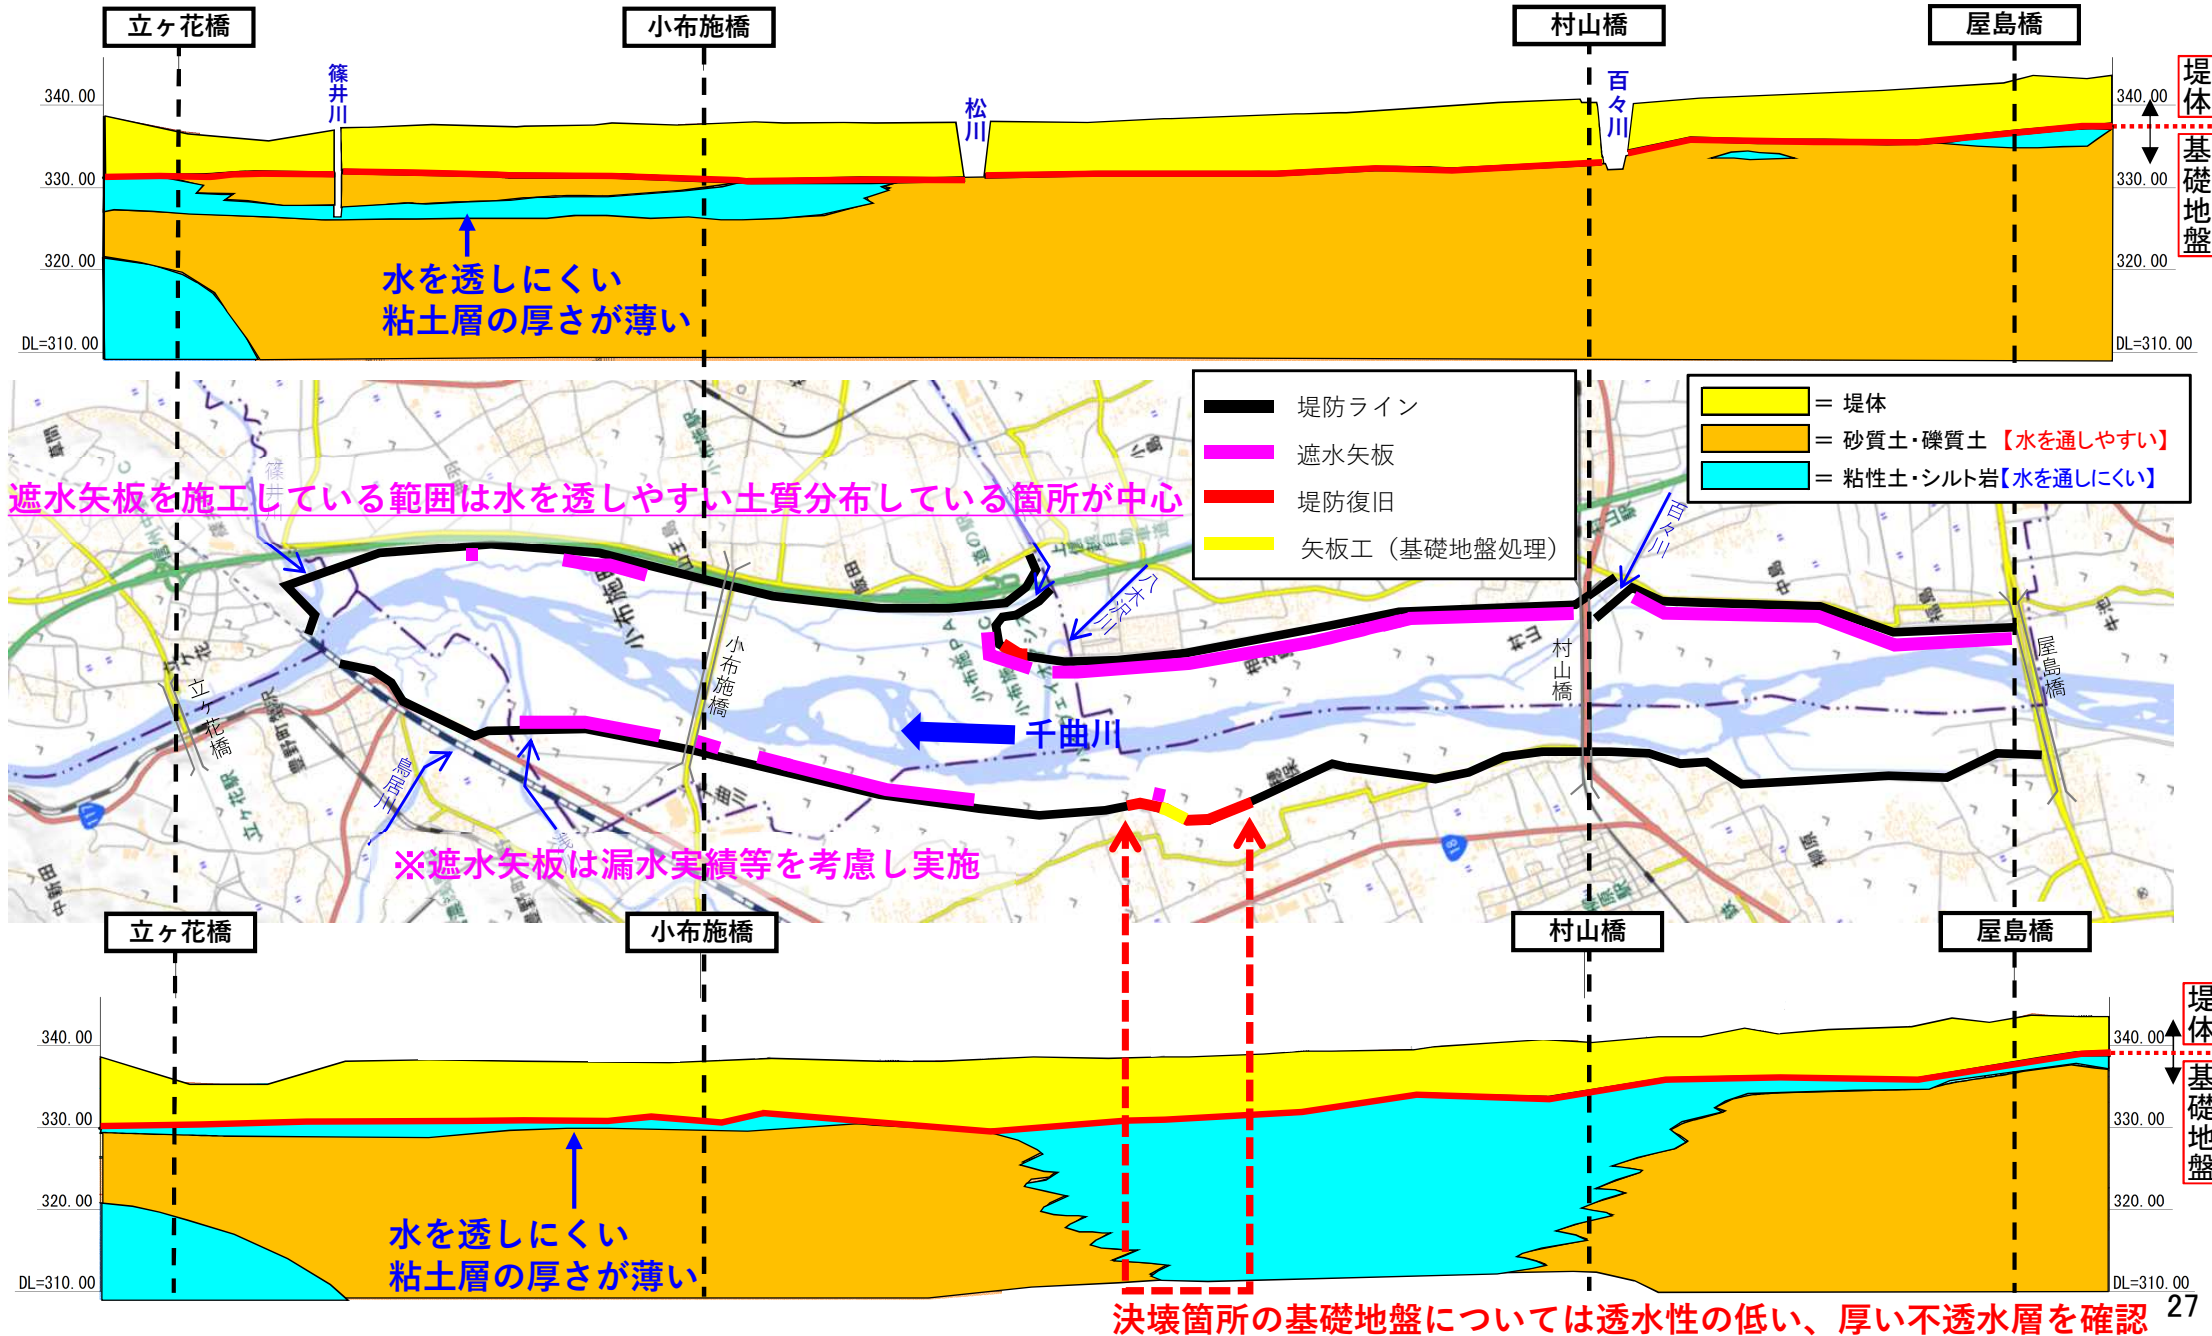
○穂保地先の堤防決壊箇所において既往の地質調査結果等から基盤漏水の危険性は確認されておらず、対策は不要と判断。

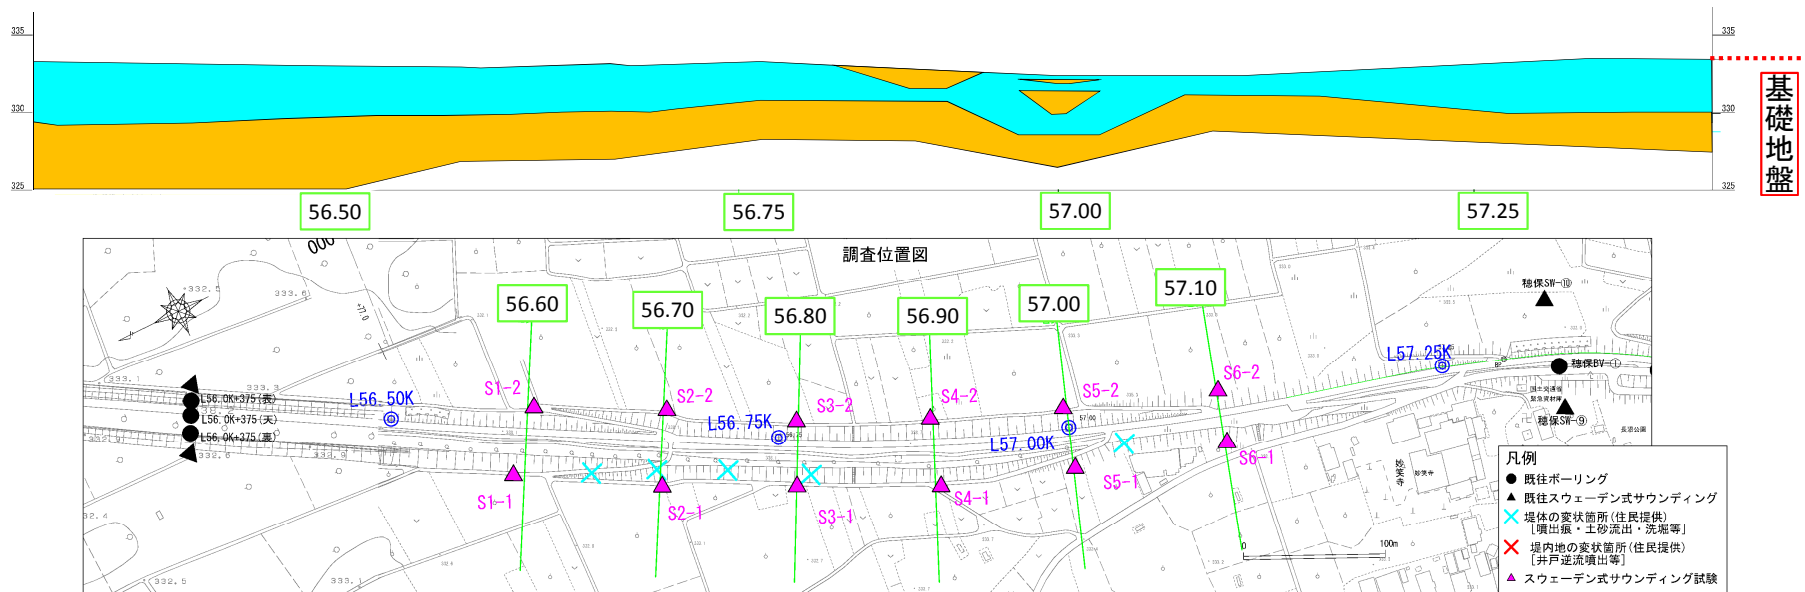
【法尻縦断面図(川表側)】

- サウンディング箇所での地質状況について、川裏側で2.25m以上の粘性土層の厚さを確認。
- 過去の出水等でこの区間で漏水等の現象が発見され、水防活動を行った事象はなし。

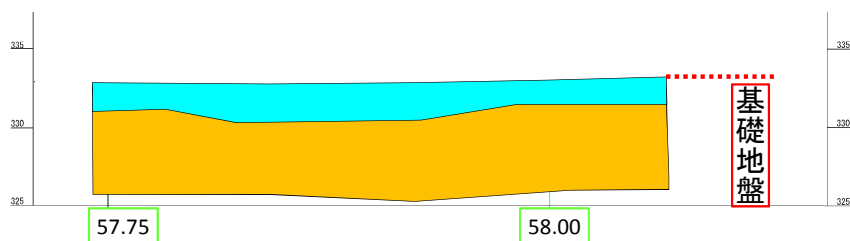
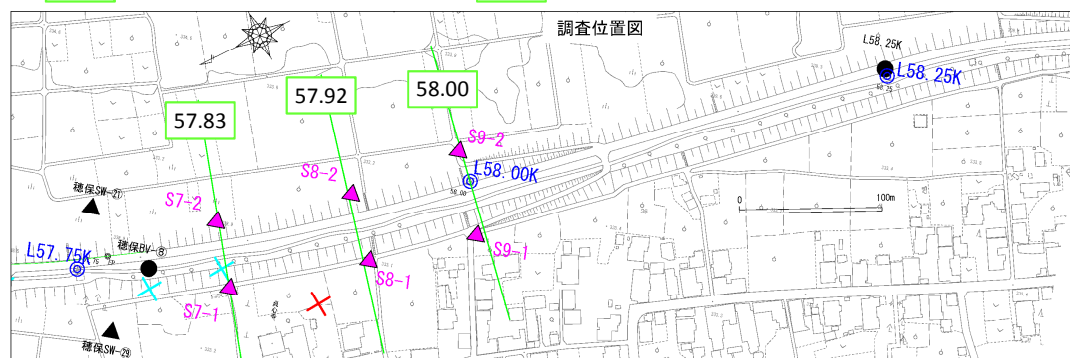
【法尻縦断面図(川表側)】

- サウンディング箇所での地質状況について、川裏側で十分な粘性土層の厚さを確認。
- 過去の出水等でこの区間で漏水等の現象が発見され、水防活動を行った事象はなし。

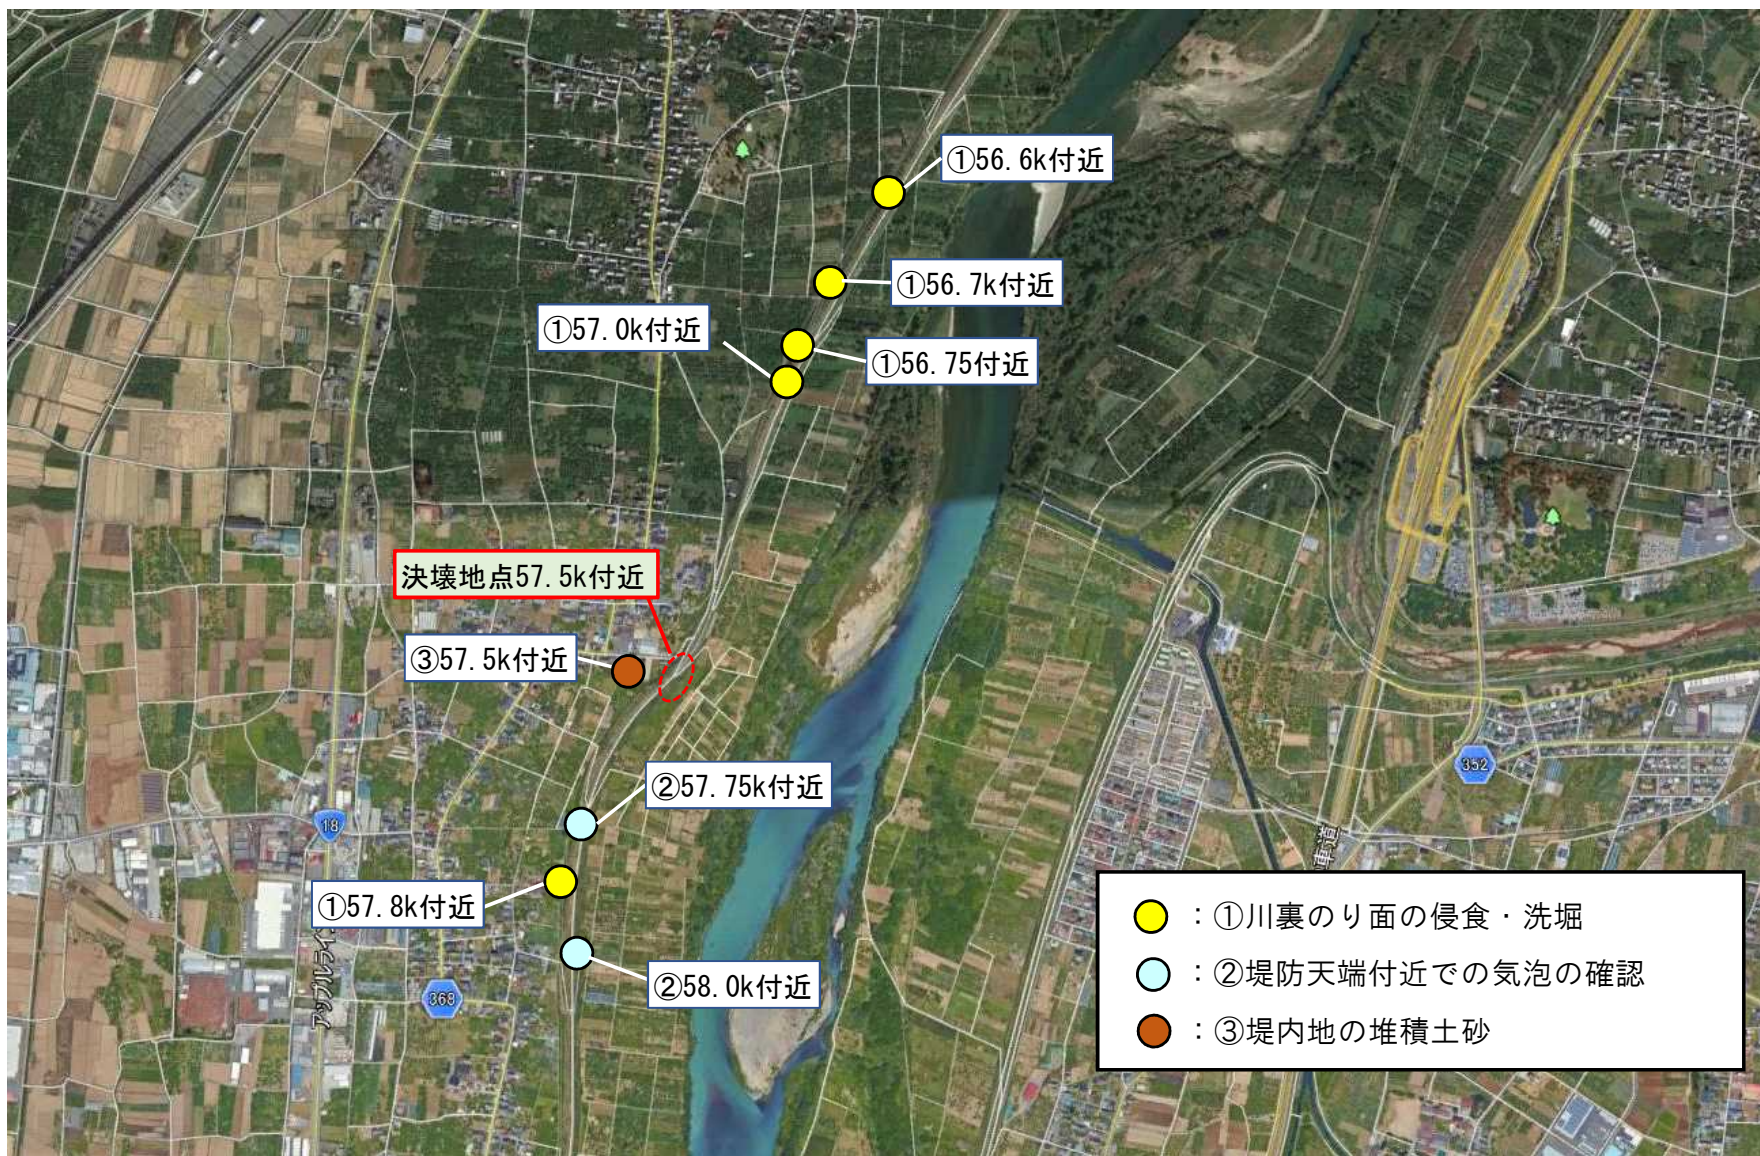
堤防に関する情報(位置図)

○長沼地区では、3種類の現象が確認された。

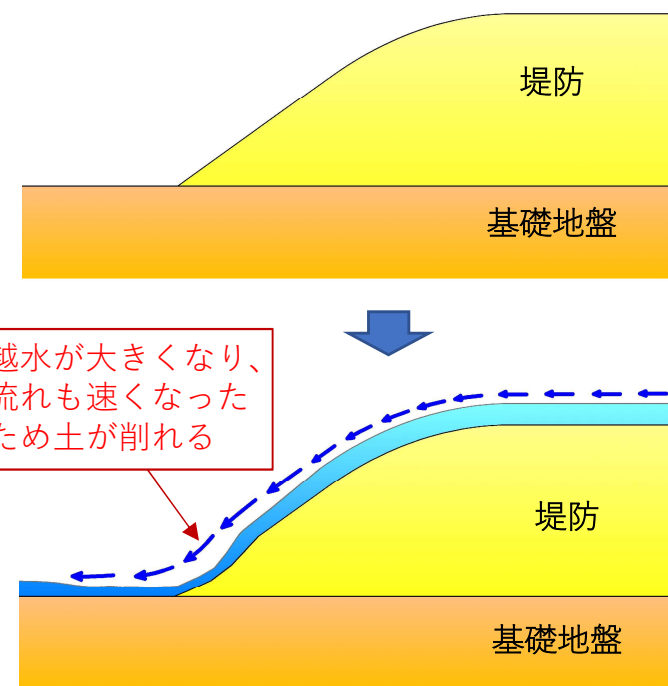
堤防を越水した河川水は堤防川裏のり面に沿って流れ落ちるため、堤防のり尻部では流れが速くなり、土が削られたと考えられる。

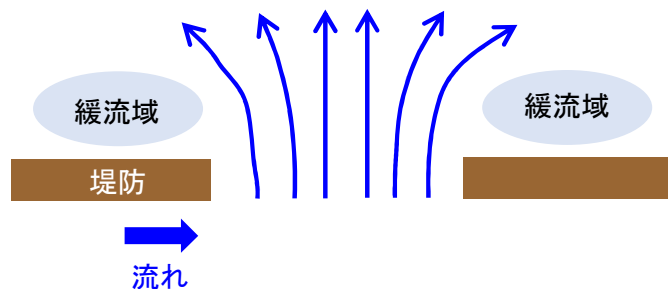
- ▶堤防に対して直角方向に氾濫するが、堤内地側では広がることから、上下流の堤防裏は緩流域となりやすい。

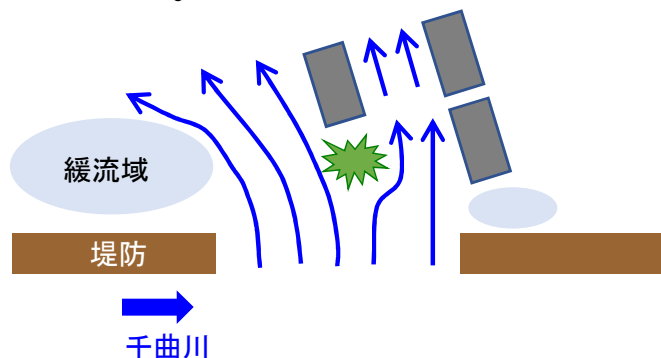
撮影 2019年10月13日 6:30頃

- 決壊地点(57.5k付近)堤内地に堆積した土砂は、決壊地点上流側に集中している。
- 決壊地点では、氾濫流が樹木や建物により堤内地で上流に向かう流れが発生しており、堤防と流れの主流部の間が緩流域となり、土砂が堆積しやすくなっていたと考えられる。

- ▶建物等により氾濫流は上流側に向かい、広い緩流域が形成され、土砂の堆積が上流側に集中したと推定される。

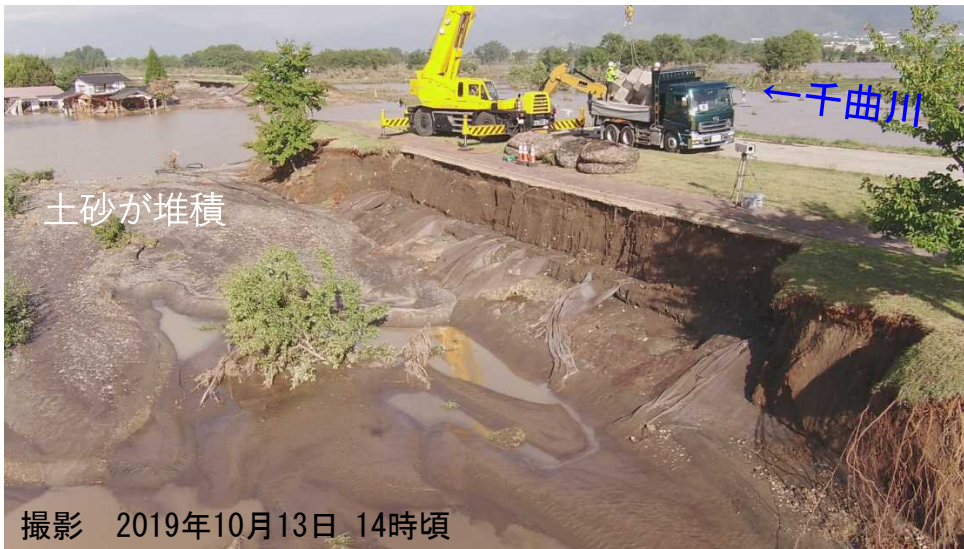
越水により川裏側堤体（主に桜づつみ）が侵食を受けた決壊地点上流の状況

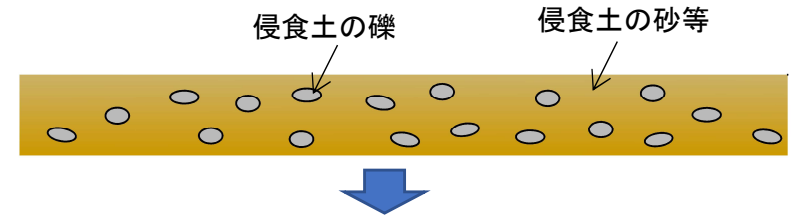
- ①越水により砂分の多い、川裏側堤体（主に桜づつみ）が侵食され、堤内地に堆積

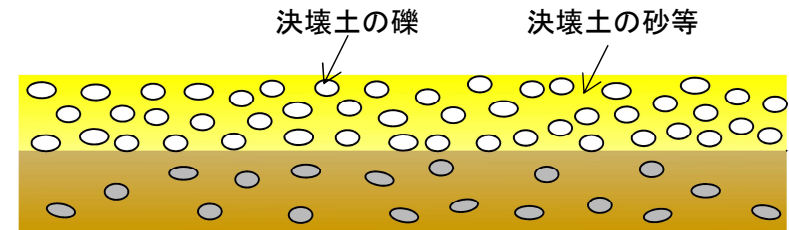
- ②決壊により礫の混入した堤体土が、①上に一旦堆積

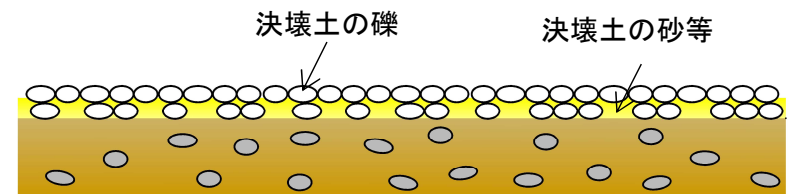
- ③その後、細かい砂や粘土が洗い流され、大きな礫材が表層を覆い尽くすように堆積
