千曲川・犀川の代表的な河岸工法 (千曲川中下流部)

河岸工法の施工事例

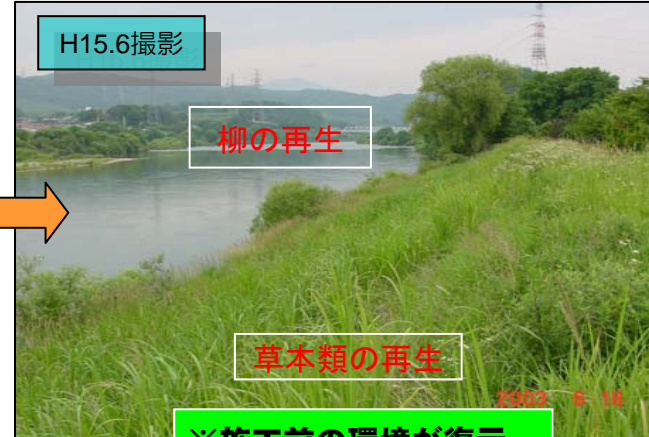
H15.6撮影

※施工前の環境が復元。

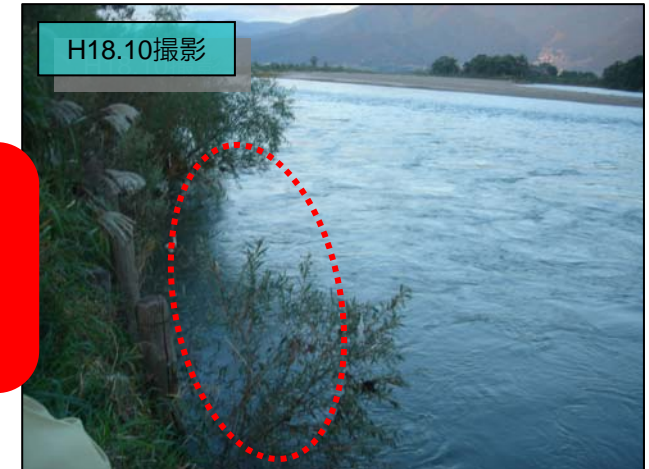
H18.10撮影

◎杭前面の間詰石が流失しているようである。

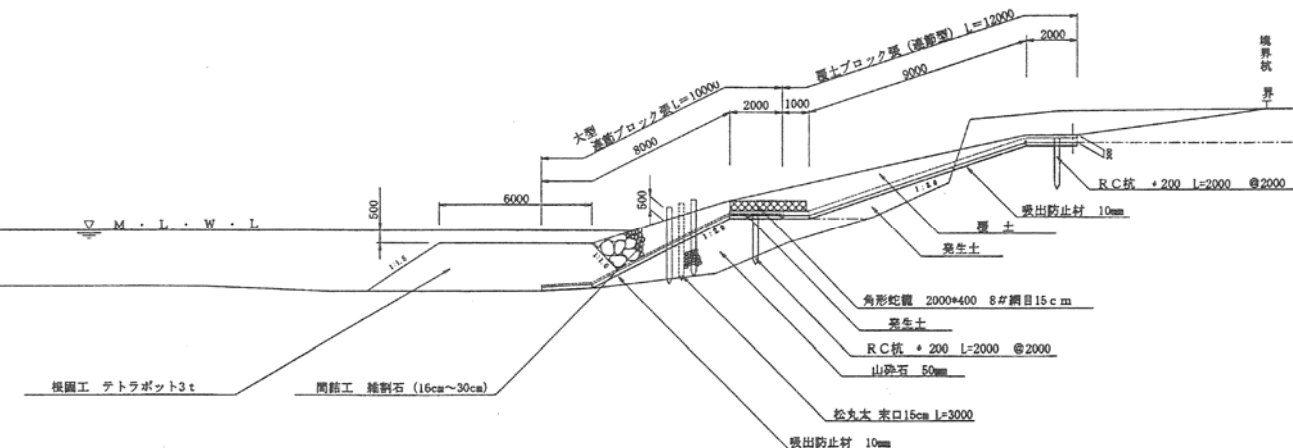
- ◎水際部の形状
- ・並杭の高さ
- ・覆土形状
- ・小段高

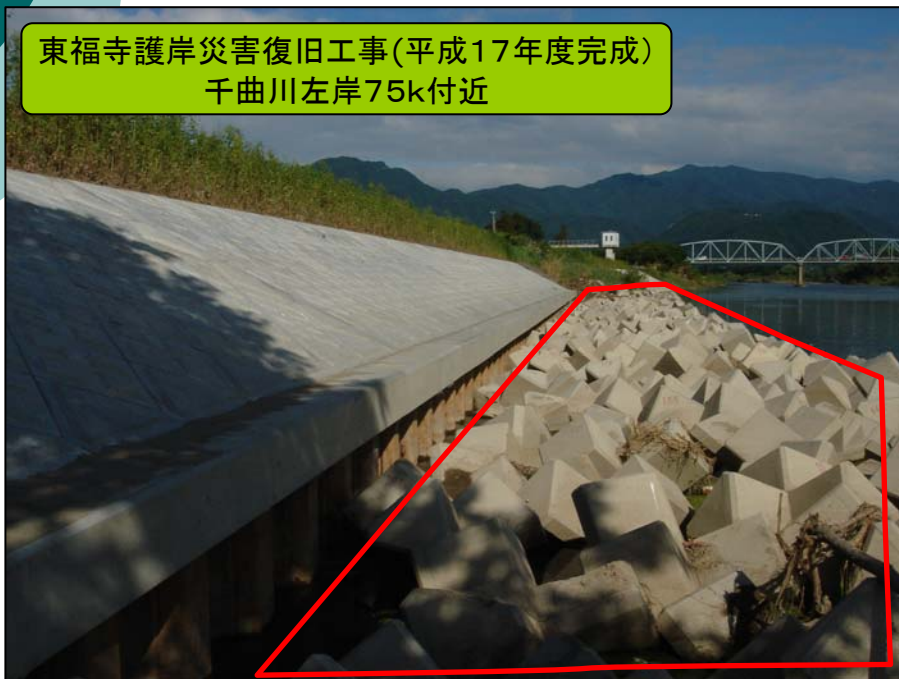
東福寺護岸災害復旧工事(平成17年度完成)
千曲川左岸75k付近

- ◎根固ブロックの天端高
- ◎根固ブロックが露出。植生が生える工夫が必要？

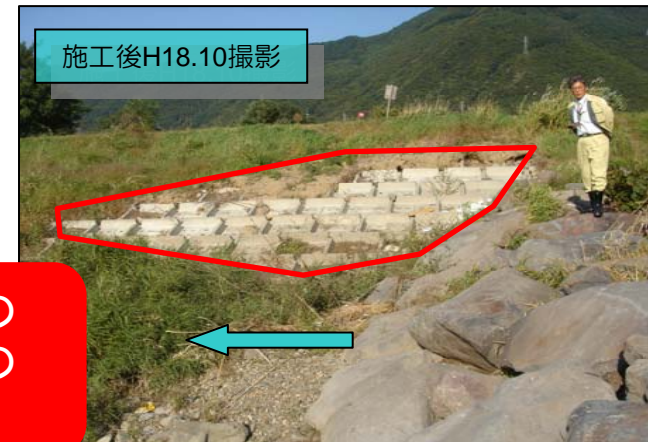
施工後H18.10撮影

◎巨石水制の下流法覆工の覆土が流出。
