平成24年 1月－6月の事故発生状況（速報）

（第1四半期－第2四半期）

（北陸地方整備局発注の直轄工事）

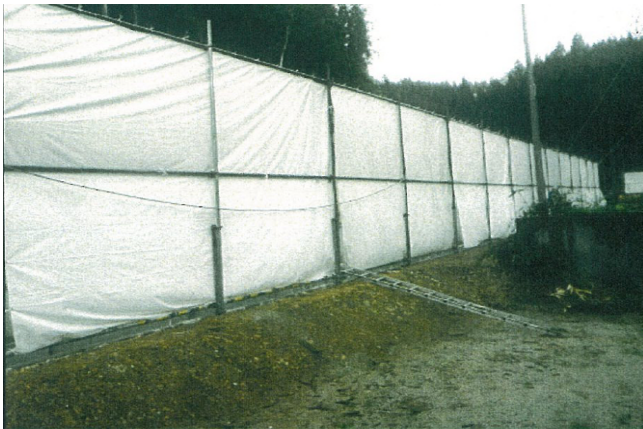
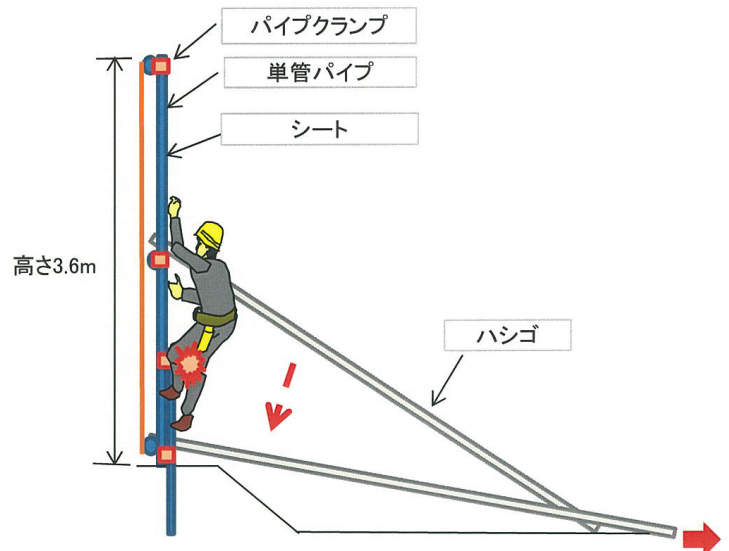
事例-1 墜落事故：「梯子からの墜落事故」

- 工事概要：砂防堰堤工事
- 事故概要：防音壁（単管骨組にシート張り）のシートの連結作業を、梯子により行っていた所、梯子がはずれ、作業員が単管パイプにしがみついたところ、ずりさがりパイプクランプに太ももを挫創。
- 事故原因：
 - ◆一人で作業を行った（作業手順書では二人による作業）
 - ◆安全帯の不使用（作業員は着用していたが使用していない）
- 防止対策：
 - ◆梯子使用時は、二人で作業を行うこと。
 - ◆安全帯の使用の徹底。

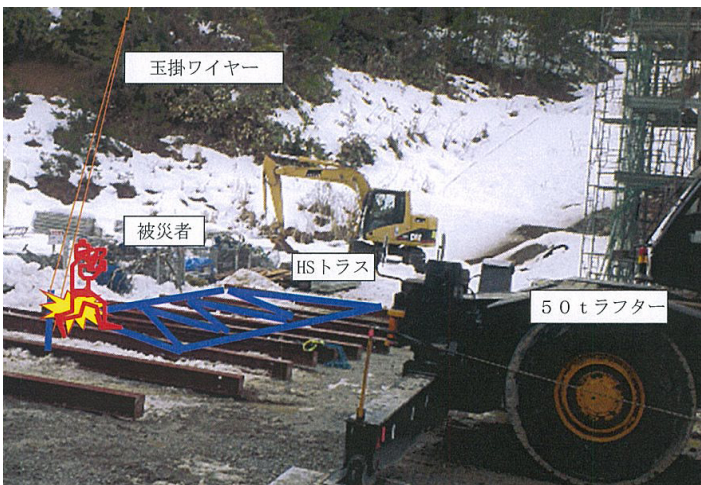
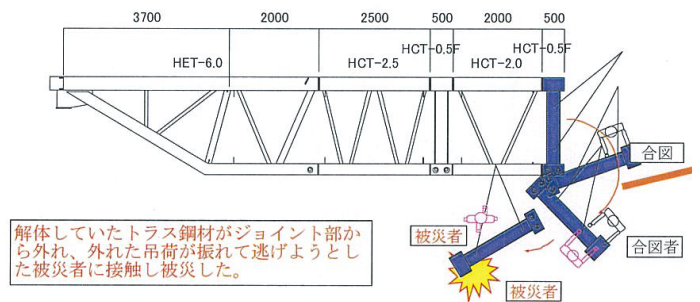
事例-2 取り扱い運搬：「クレーンを使った解体作業中の事故」

- 工事内容：PC上部工事
- 事故概要：資材ヤードで、トラス鋼材解体をクレーンを使用し作業中に、部材を引き離すため、部材を強く引いたところ、部材が外れその勢いで作業員の左足に部材が当たり打撲を負った。
- 事故原因：◆部材引き離しのため、作業員が強く引きすぎた。
◆次の部材受け入れのため、早く解体しようとした。
- 防止対策：◆押し出し側に立ち、工具（ボール）を使用しゆっくり押し出す。
◆作業工程が遅れた場合は、安全責任者および工事担当への報告を徹底する。

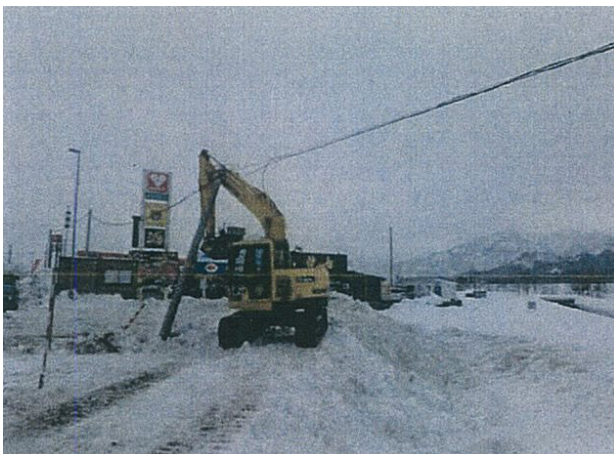
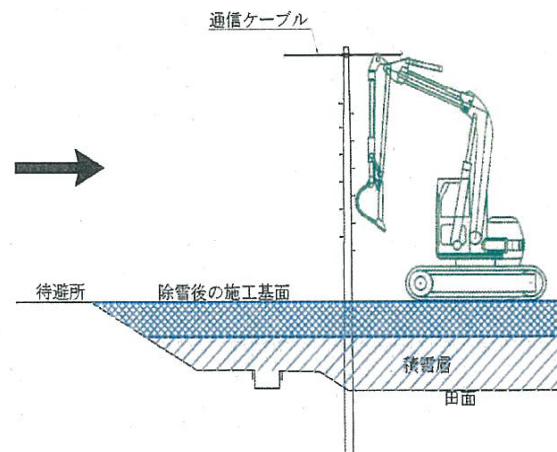
事例-3 架空線損傷事故：「雪捨て場でのBH作業による事故」

- 工事内容：自歩道工事
- 事故概要：工事箇所付近の待避路肩の民地側の雪をBHにて除雪作業を行っていたところ、光ケーブルにBHのアームが接触し切断した。
- 事故原因：◆BHのオペレーターが、雪により基面が高くなっていることを認識していなかった。
- 防止対策：◆架空線に目印をつけ、重機作業に合図者を配置。
◆KY活動時に現地の確認をおこなうこと。
