### 平成25年 1月～3月の工事事故の状況

北陸地方整備局発注の直轄工事

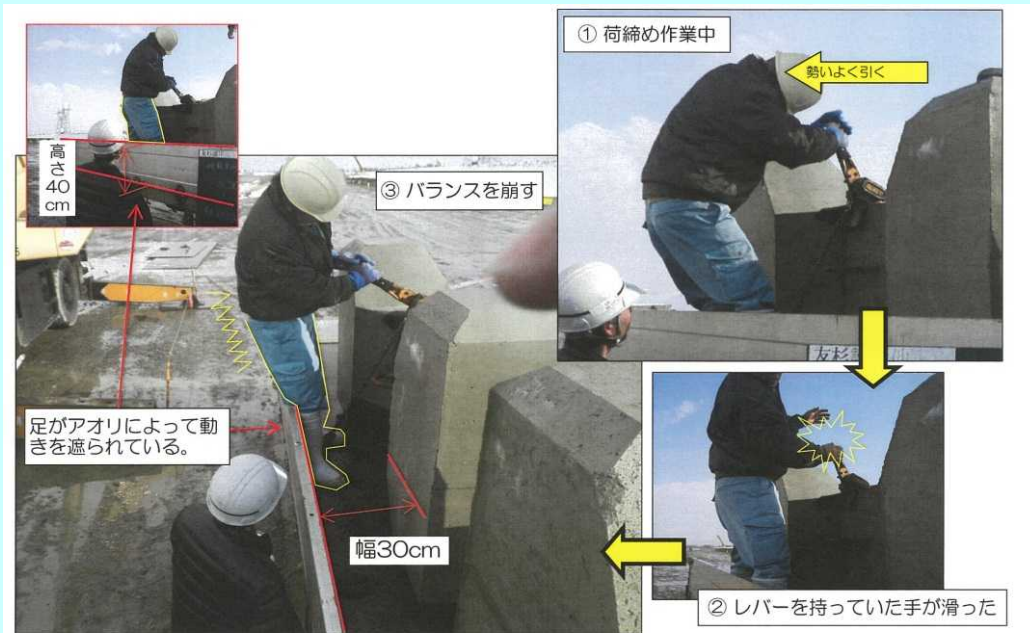
- 工事概要：護岸工事
- 事故概要：根固めブロック4 tの運搬のため、ワイヤーと締め付け器具を使用した荷締め作業中に手を滑らせ、バランスを崩し、荷台（約1.2m）より転落し右手を骨折した。
- 事故原因：
  - ◆ 締め付け器具をいきよよく引いたため手が滑った。
  - ◆ 足場が狭くバランスを取れなかった。
- 防止対策：
  - ◆ レバーブロックの向きを変えた。
  - ◆ 荷締め作業を地上から行うこととした。

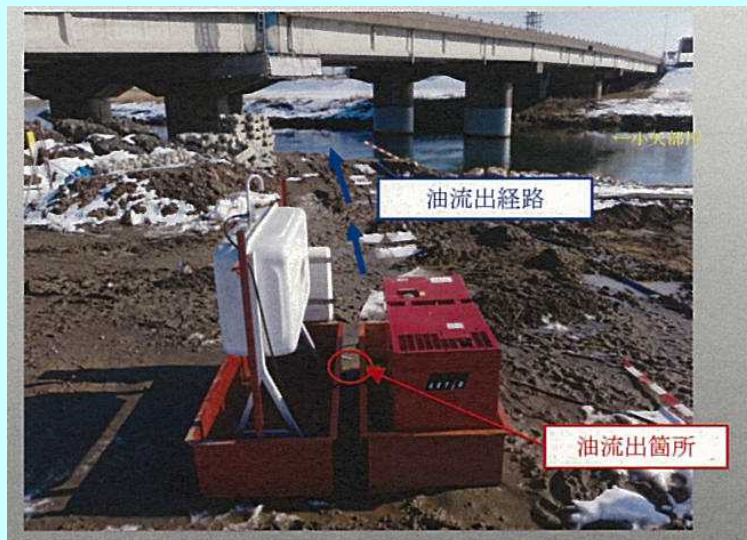
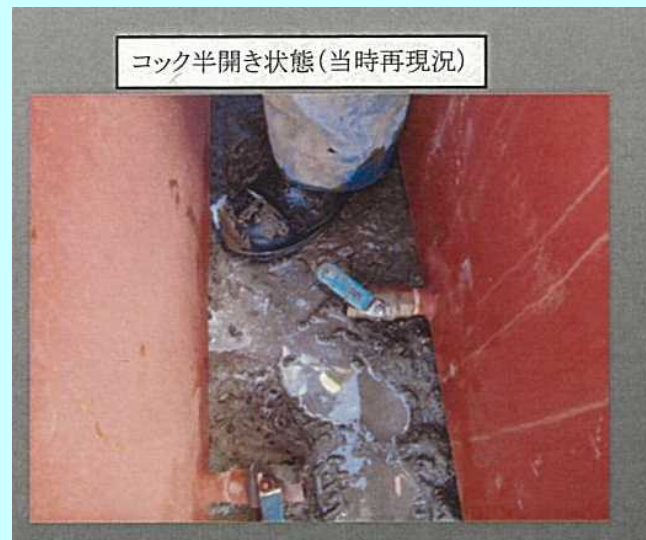
- 工事概要：護岸工事
- 事故概要：発動発電機用サブタンク防油堤から軽油が漏出し一級河川に流出した。
- 事故原因：◆サブタンクの防油堤排水用コックに雨合羽の裾がかかり、コックが半開きになったことに気づかなかった。
- 防止対策：◆防油堤排水用コックをネジ式バルブに取り替えた。

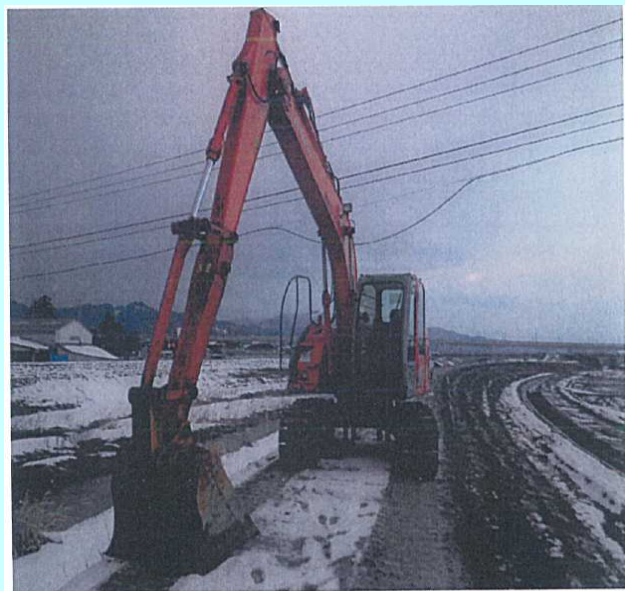
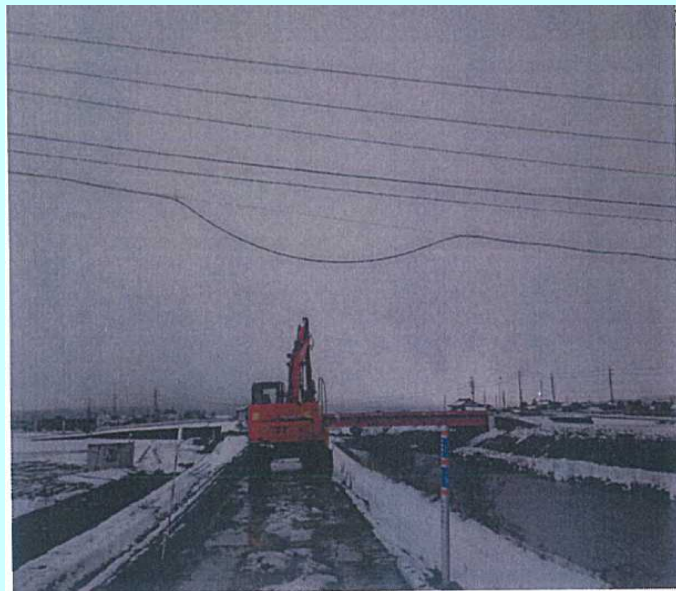
- 工事概要：排水樋管撤去工事
- 事故概要：BH (O. 45級) がブームをあげたまま走行し、架空横断している光ファイバーケーブルを弛ませた。
- 事故原因：◆ブームをあげたまま走行した。  
◆光ファイバーケーブルに気づかなかった。
- 防止対策：◆高さ制限ゲートを設置した。  
◆重機移動時に誘導員を配置した。
