### 平成26年 1月～3月の工事事故の状況

北陸地方整備局発注の直轄工事

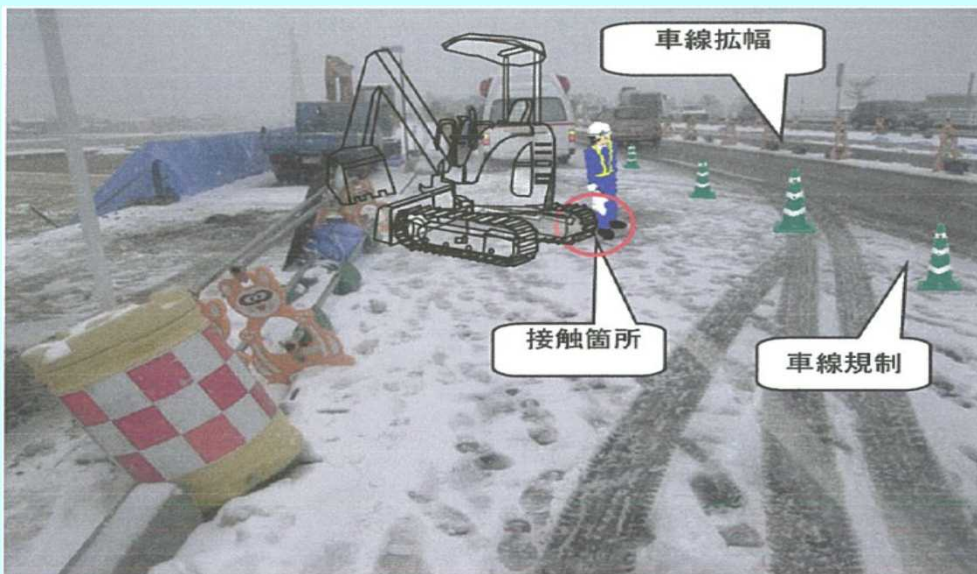
- **工事概要**：舗装工事
- **事故概要**：歩道内で防護柵基礎を施工中、交通誘導員の誘導により、小型バックホウが後退した際に交通誘導員の右足を轢いた。
- **事故原因**：◆バックホウ方向転換の際、旋回し前進し移動すべきところを後退で移動した。  
◆後退時に後方の安全を十分確認しないまま移動を開始した。
- **防止対策**：◆バックホウ誘導員を選任し誘導手順を作業指示書に明記する。  
◆バックホウの移動は前進移動を基本とし、選任したバックホウ誘導員の誘導のもと移動する。

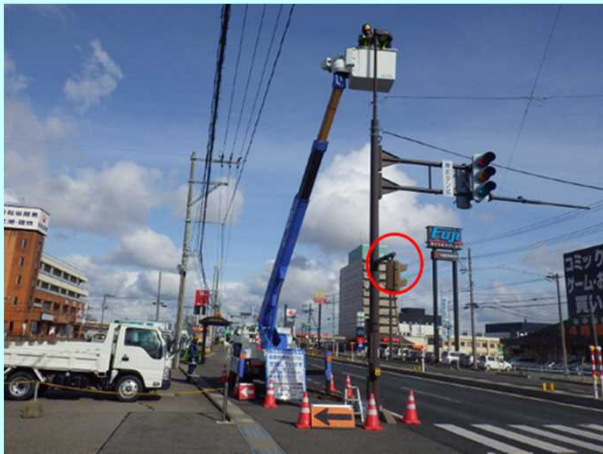
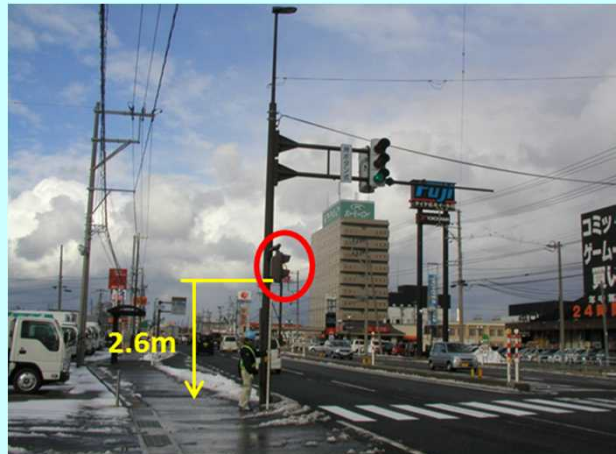
- **工事概要**：道路照明取替工事
- **事故概要**：高所作業車（14.6mブーム）作業が終了し、次の作業場所に移動中に歩道から車道に出る際、バケットと歩行者用信号機が接触し、歩行者用信号を損傷させた。
- **事故原因**：◆高所作業車が移動する際、後退は誘導員が指示していたが、前進指示はしていなかった。  
◆これまで狭い場所は十分注意し作業を行っていたが、今回は比較的広い場所だった為に運転手は油断していた。
- **防止対策**：◆高所作業車が現場内を移動する際は、誘導員の指示による移動を徹底する。  
◆運転手に対して、作業前日に次の施工場所の確認を行う。

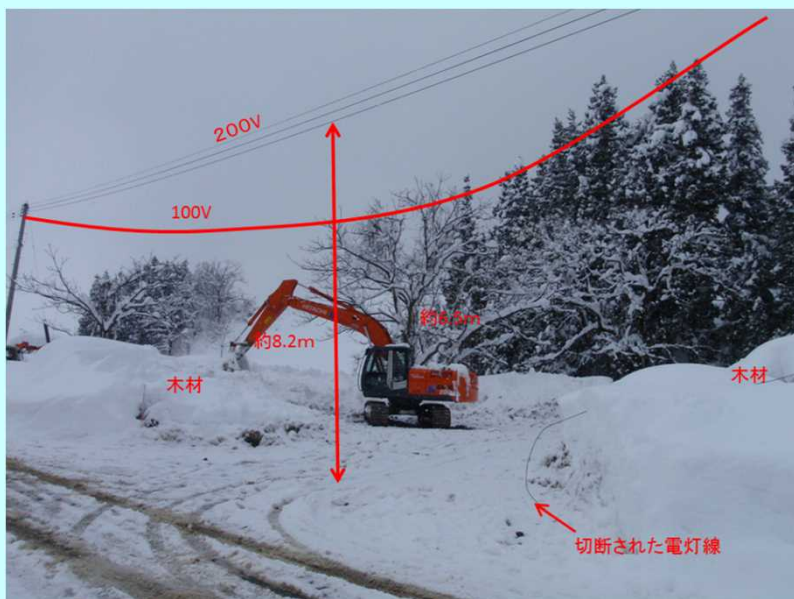
- **工事概要**：流路工改築工事
- **事故概要**：バックホウで除雪作業中、木材があったためバケットが当たらないように旋回したところ、高さ6.5mにあった架空線にブームが当たり切断した。
- **事故原因**：◆架空線を明示していなかった。  
◆木材（H=1.5m）に気をとられ架空線に注意が行かなかった。
- **防止対策**：◆単管パイプで高さ制限ゲートを設置した。  
◆注意喚起ののぼり旗を増やした。
