## 事故事例を紹介します

この事例は、去る5月23日に開催された「新潟県公共工事発注機関  
災害防止連絡協議会」資料から抜粋したものです。

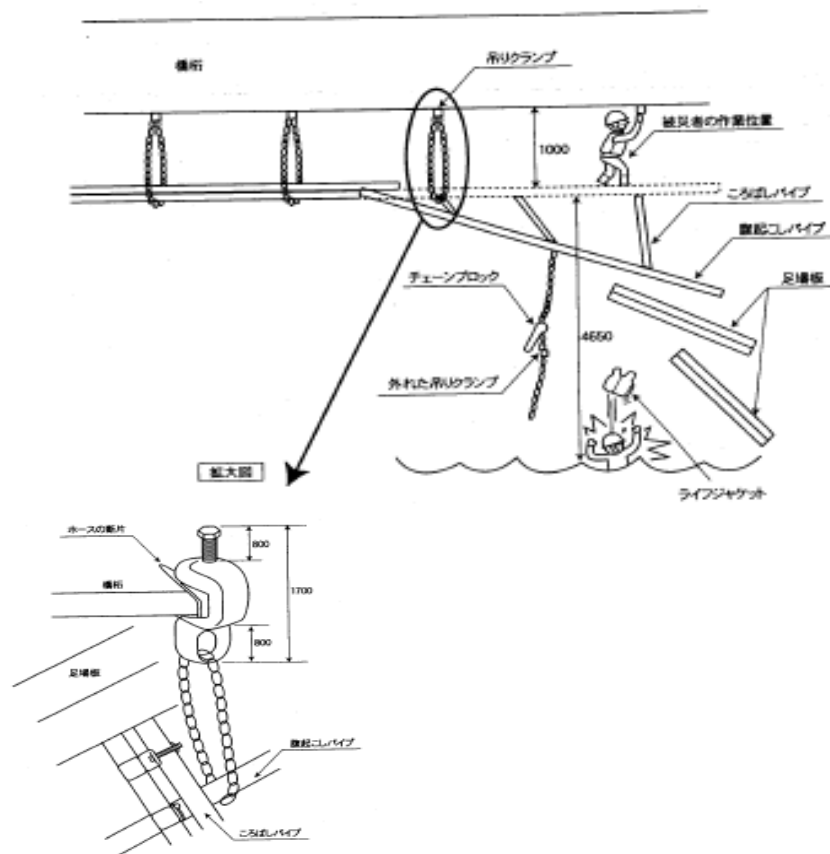
### ◆吊り足場解体作業中、足場板とともに墜落

橋梁塗装工事に使用した吊り足場の解体作業において、足場板上で橋桁に固定した吊りクランプから吊りチェーンを取り外したところ、隣接して橋桁に固定してあった吊りクランプがはずれ、足場板もろとも川面に転落し、溺死した。安全帯はフックを単管に掛けて使用していたが、墜落時単管より外れた。

- ① 吊りクランプが橋桁から外れた。
- ② 安全帯を安全に取り付けるための設備が十分でなかった
- ③ 水面上での作業であり、ライフジャケットを着用していたが墜落時に脱げた。

- ① 作業位置周辺の足場の固定状況(吊りクランプ、吊りチェーン、足場板の取付状況等)を点検し、異常のないことを確認した上で作業を開始する。
- ② 安全帯は足場材が落ちても確実に支えることができるよう、親綱の設置等により確実に取り付ける。
- ③ ライフジャケット等の保護具を身につける場合は、脱げないようにしっかり着用する。
- ④ 作業主任者は、安全帯の使用状況、作業のやり方等について常に注意を払い、不安全行動等を見つけたらその場で直させる。

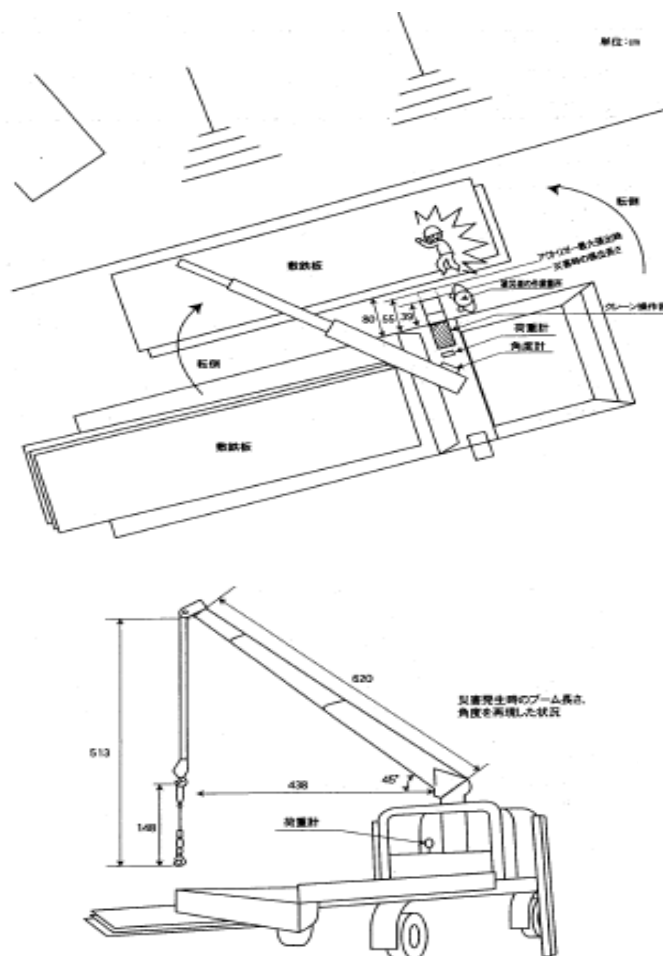
## ◆車両積載形トラッククレーンが転倒

河川災害復旧工事現場において、重機作業通路に使用する敷鉄板を仮置きするため、車両積載形トラッククレーン(つり上げ荷重2.93トン)の荷台に積んでいた敷鉄板1枚(重さ1.52トン)を同クレーンでつり上げ、ブームを旋回中、車体が横転し、クレーンを操作していた被災者が車体の下敷きとなった。

- ① 定格荷重(ブームの長さ及び傾斜角に応じて負荷させることができる最大の荷重からフックの重量を差し引いた荷重)を超える荷重の敷鉄板を吊り上げた。
- ② 移動式クレーンのアウトリガーを最大限に張り出さず敷鉄板を吊り上げた。
- ③ 移動式クレーンの転倒等による災害を防止するため、作業場所の広さ、地形及び地質の状態、吊り荷の重量、使用する移動式クレーンの能力等を考慮して次の事項をあらかじめ定めることなく作業を行わせた。
  - ・移動式クレーンを用いて行う「作業の方法」
  - ・「転倒を防止するための方法」
  - ・「労働者の配置及び指揮の系統」について

- ① 吊り上げる荷の質量を確認し、さらに作業半径－揚程図により定格荷重を確認し、吊り荷が定格荷重を超えない範囲で吊り上げる。
- ② アウトリガーを有する移動式クレーンで作業を行う場合は、当該アウトリガーを最大限に張り出す。
- ③ 移動式クレーンを用いて作業を行うときは、移動式クレーンの転倒等による災害を防止するため、あらかじめ作業場所の広さ、地形及び地質の状態、運搬しようとする荷の重量、使用する移動式クレーンの種類及び能力等を考慮して、次の事項を定めた作業計画を作成し、関係労働者に周知する。
  - イ 移動式クレーンによる作業の方法
  - ロ 移動式クレーンの転倒を防止するための方法
  - ハ 移動式クレーンによる作業に係る労働者の配置及び指揮の系統

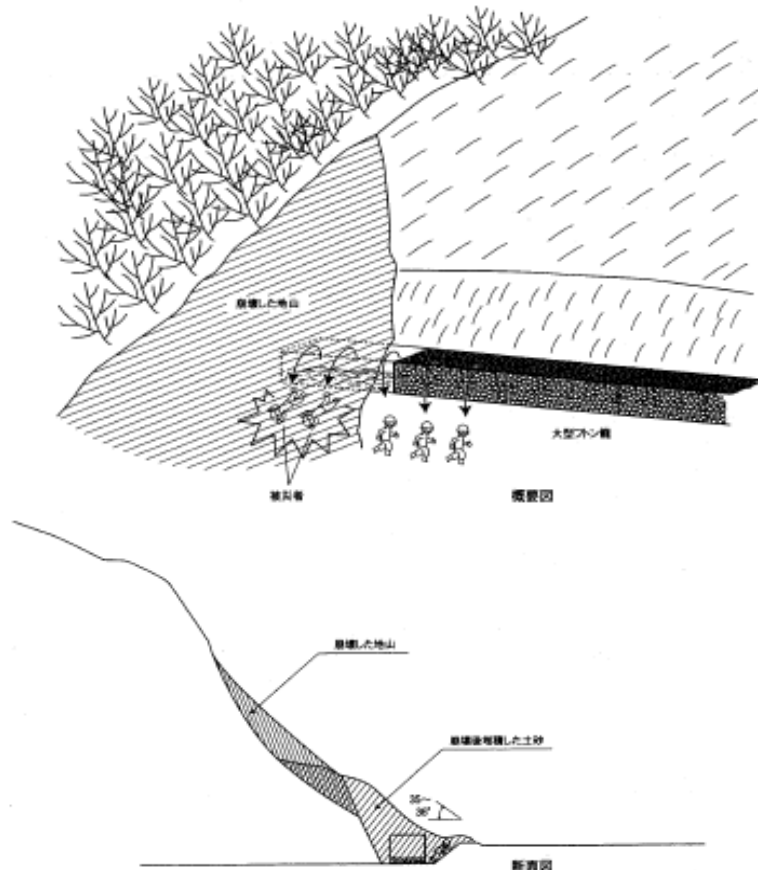
## ◆作業箇所上部地山が崩壊し、作業員2名死亡

フン籠内での石詰め作業は、東側の2基で行っており、最も東側のフン籠内で被災者2名を含め3人が、その隣のフン籠で2名が石詰め作業を行い、他に2名が重機の運転を行っていた。この作業中、高さ約13m、幅13mにわたり上部地山が崩壊し、最も東側のフン籠を埋め、このフン籠内で作業していた作業員はフン籠から脱出したものの、崩壊土砂に埋まった。

なお、石詰め作業を行っていた場所の背後の地山は、当初、上部から法尻まで勾配約44度で掘削し、さらに、フン籠設置箇所の背後を高さ5m、勾配63度で延長12mにわたり掘削したもので、掘削は災害発生当日の午前中まで行われていた。

- ① 前日、西側で崩壊があり、当日も小規模の崩壊を確認しているのに、作業中止することなく継続した。
- ② 崩壊のおそれのある土砂を取り除き、安全な勾配とする等の措置を講じていなかった。
- ③ 地山崩壊を監視するよう指示された作業員は石詰め作業に従事しており、監視が十分行われなかった。  
また、地滑り計等の設置もなかった。

- ① 日々、作業を開始する前に地山の点検を行い、状況により作業を中止する。
- ② 崩壊のおそれのある土砂を取り除き、安全な勾配とする。
- ③ 地滑り計の設置又は地山の動きを常時監視する監視人を配置し、前兆が見られた場合は直ちに退避させるための合図を定め、作業員に周知する。
