工事事故の発生状況

平成29年7月

北陸地方整備局

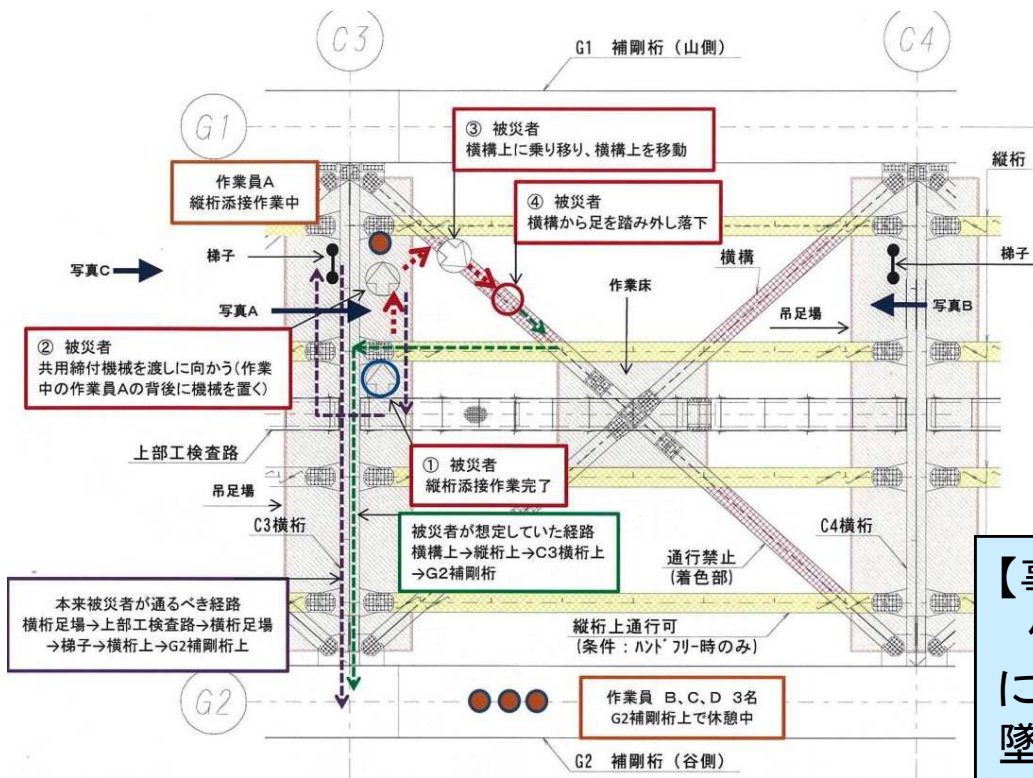
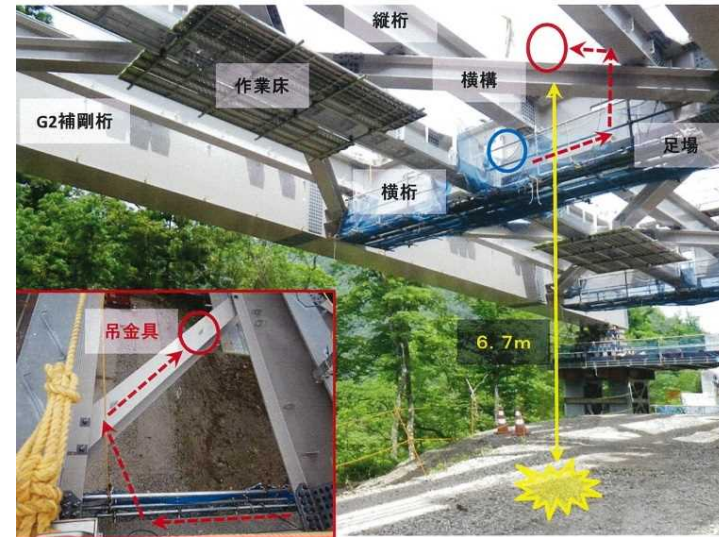
近道行動で安全通路以外を移動中に墜落（人身事故）

- ①日時：平成28年6月4日（土）9：50頃
- ②工事内容：橋梁上部工事
- ③事故内容：安全通路以外を通行中に橋桁から転落
- ④被害状況：頸椎骨折、胸椎多発骨折、肋骨多発骨折、肺挫傷等 約3ヶ月の加療

休憩を取ろうと移動中に、本来の安全通路を通らずに、下横構を歩行中に足を踏み外して6.7mの高さから墜落した。

- ・休憩場所へ行くには遠回りが必要なため、近道行動を行った。
- ・近道行動を禁止するような安全教育が徹底されていなかった。
- ・墜落場所は、安全ネットを張るには高さが不足するため、ネットを張っていなかった。
- ・作業箇所の手摺りを乗り越えて、転落箇所に立ち入ることができる状況だった。

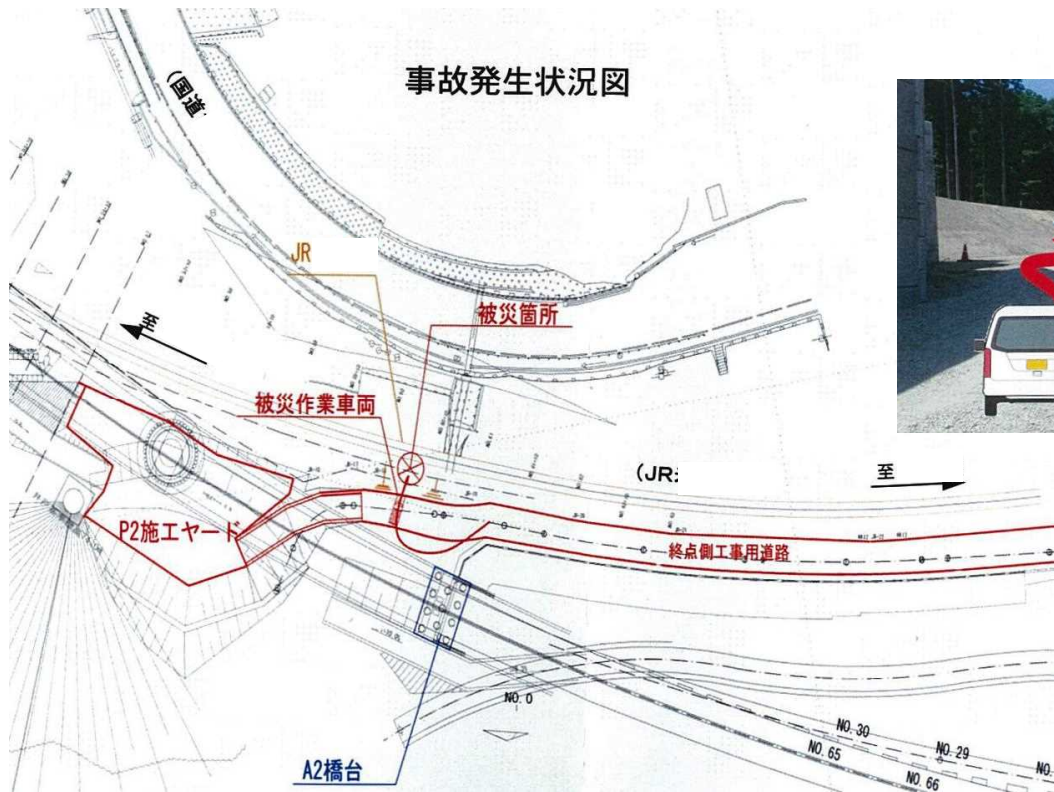
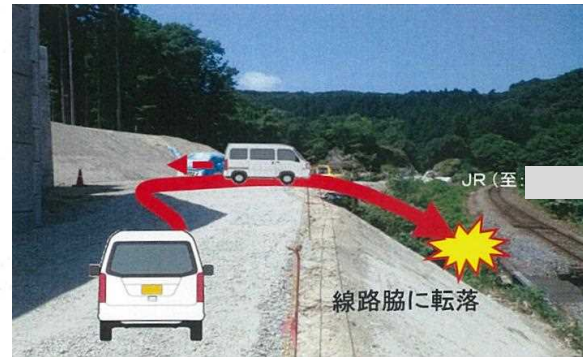
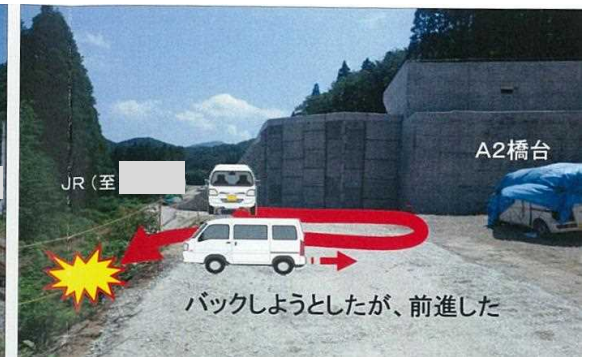
運転操作を誤り線路敷に転落(人身事故)

- ①日時：平成28年8月4日(木)15:40頃
- ②工事内容：道路改良工事
- ③事故内容：軽トラックで工事用道路でUターンする際に、道路脇のJR敷地に転落した。
- ④被害状況：頭部5針縫合(休業無)

JRと平行する工事用道路で軽トラックを方向転換する際に、運転操作を誤り、工事用道路から約3m下のJR線路脇に転落した。

- ・運転者がアクセルとブレーキを踏み間違えた。
- ・JR近接箇所で車両の方向転換を行った。

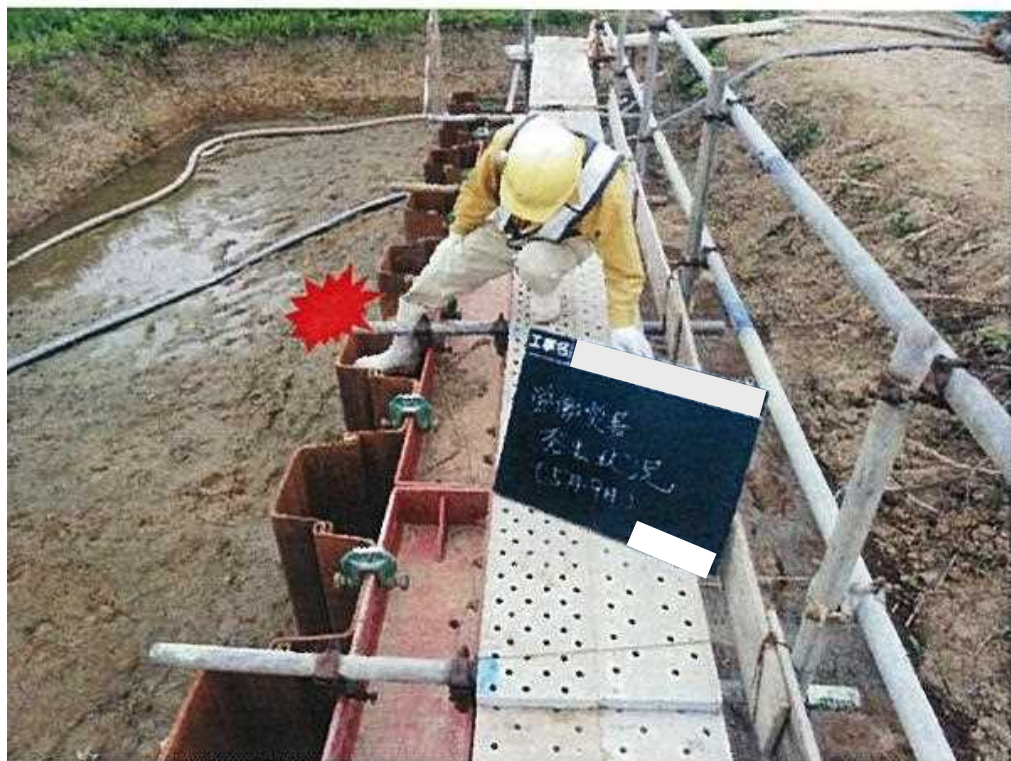
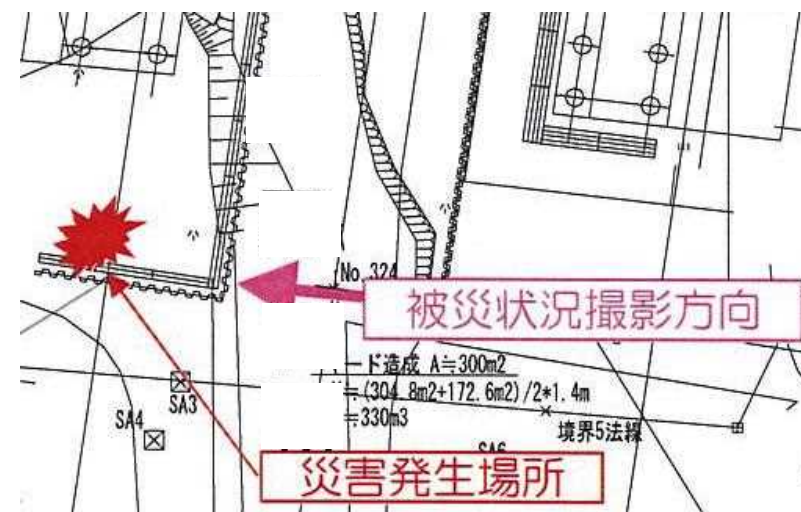
機材運搬中に足を踏み外す(人身事故)

- ①日時：平成28年5月9日(月)14:45頃
- ②工事内容：橋梁下部工事
- ③事故内容：機材を運搬中、仮締切矢板仮設通路から足を踏み外した。
- ④被害状況：右ふくらはぎ部裂傷(8針縫合、休業無)

機材(エンジンポンプ27kg)を1人で運搬中、仮締切矢板仮設通路の手摺りに機材が当たり、バランスを崩して通路上から足を踏み外した。

- ・作業通路上(床板48cm)で、重量物(27kg)を持ったまま1人で移動した。
- ・設置の際は2人で作業したが、片付けの際は移動距離が短いため1人で作業を行った。

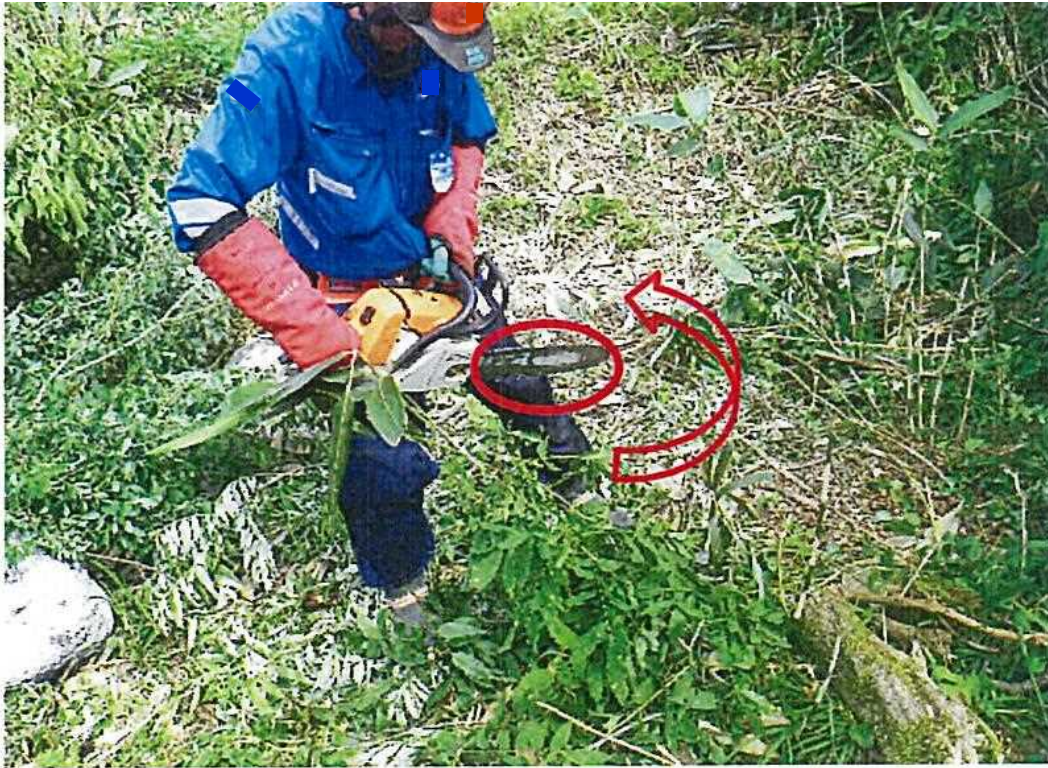
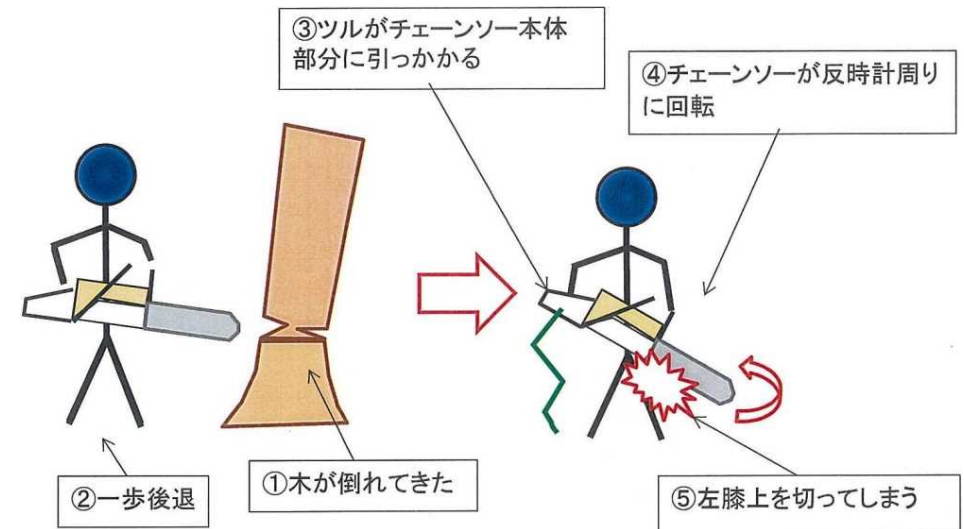
チェーンソーが膝に当たる(人身事故)

- ①日時:平成28年7月1日(金)16:50頃
- ②工事内容:砂防堰堤工事
- ③事故内容:伐採作業中にチェーンソーの刃が左膝に当たり負傷した。
- ④被害状況:左膝部挫創(7針縫合、休業無)

チェーンソーで伐採作業中、伐採木が倒れ始めたので後ろに下がった所、つるがチェーンソーに引っ掛かり、反動でチェーンソーが左膝にあたった。

・伐採作業周辺の下草刈りが不十分であった。

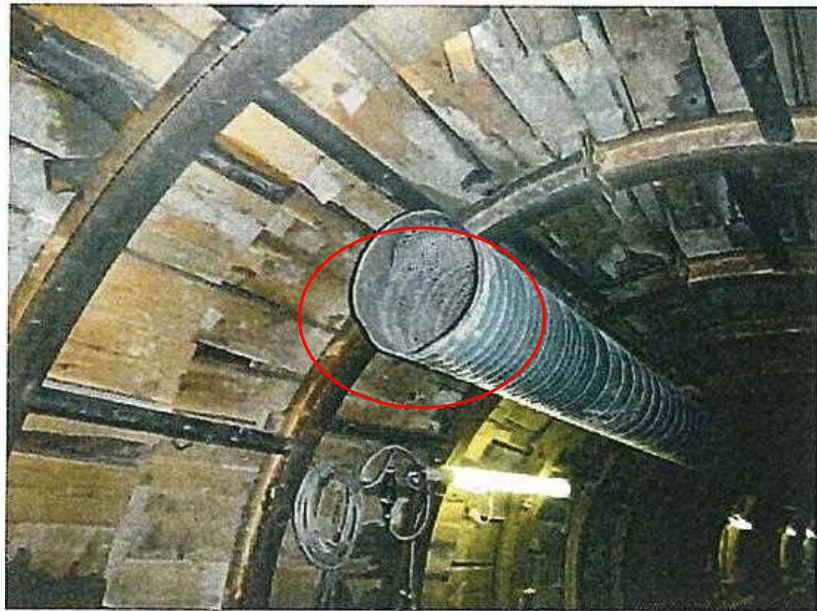
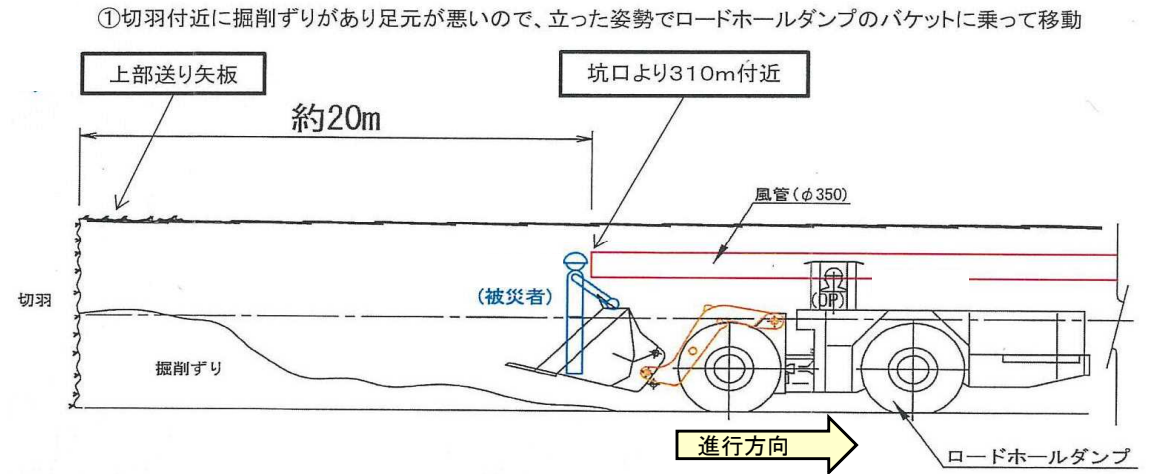
スパイラル風管小口部

建設機械の用途外使用による事故(人身事故)

- ①日時：平成28年9月7日(水)4:30頃
- ②工事内容：トンネル工事
- ③事故内容：ロードホールダンプのバケットに乗り移動中に、風管に顔をぶつけた。
- ④被害状況：顔面打撲(1週間の加療、休業無)

トンネル内作業終了後、作業員が立ち姿勢でロードホールダンプのバケットに乗って坑口方面へ移動中に、天井付近にある風管の小口に顔面をぶつけた。

- ・ロードホールダンプに作業員を乗せて移動したため(用途外使用)。

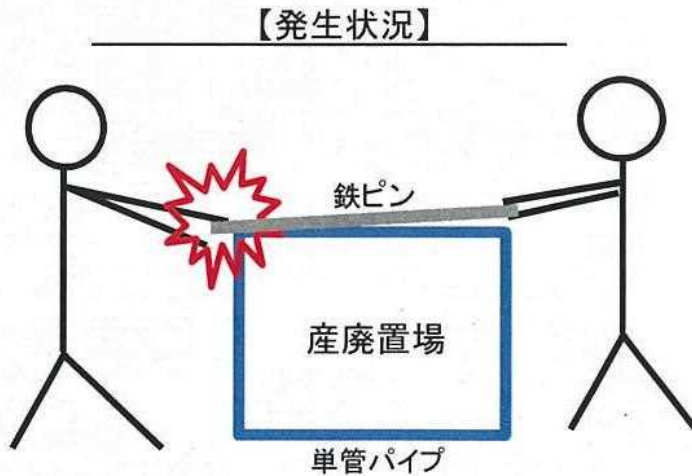
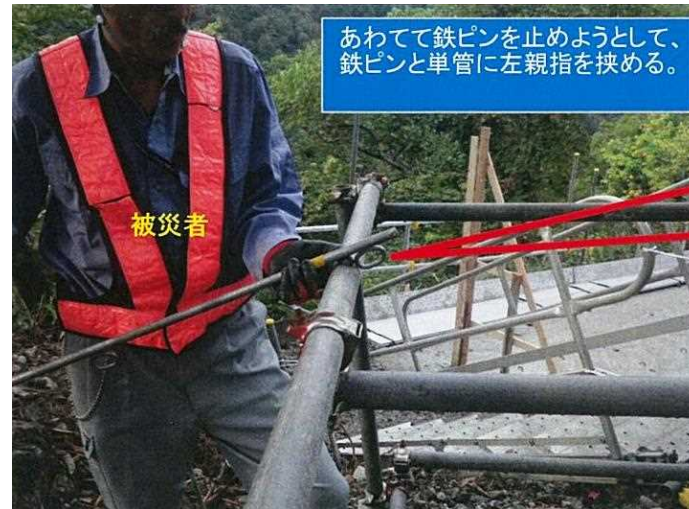
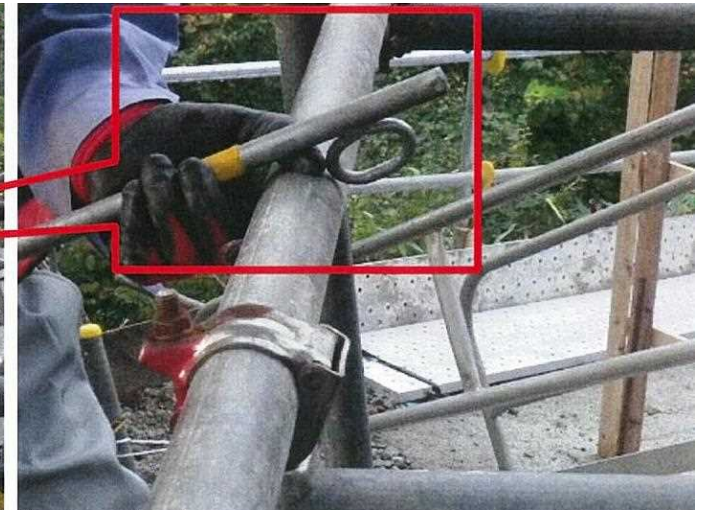
資材受け渡し中に指を挟む(人身事故)

- ①日時：平成28年10月3日(月)9:50頃
- ②工事内容：工所用道路工事
- ③事故内容：防護ネット用の鉄ピンを手渡す際、取り損ねて手を挟んだ。
- ④被害状況：左親指挫創(2週間の加療、休業無)

防護ネット設置中に、鉄ピンを手渡しで搬入していたが、手渡し損ねて滑った鉄ピンと単管パイプの間に指を挟んだ。

- ・受け渡しの際に、意思の疎通が図られていなかった。
- ・受け渡しの間に障害物があった。

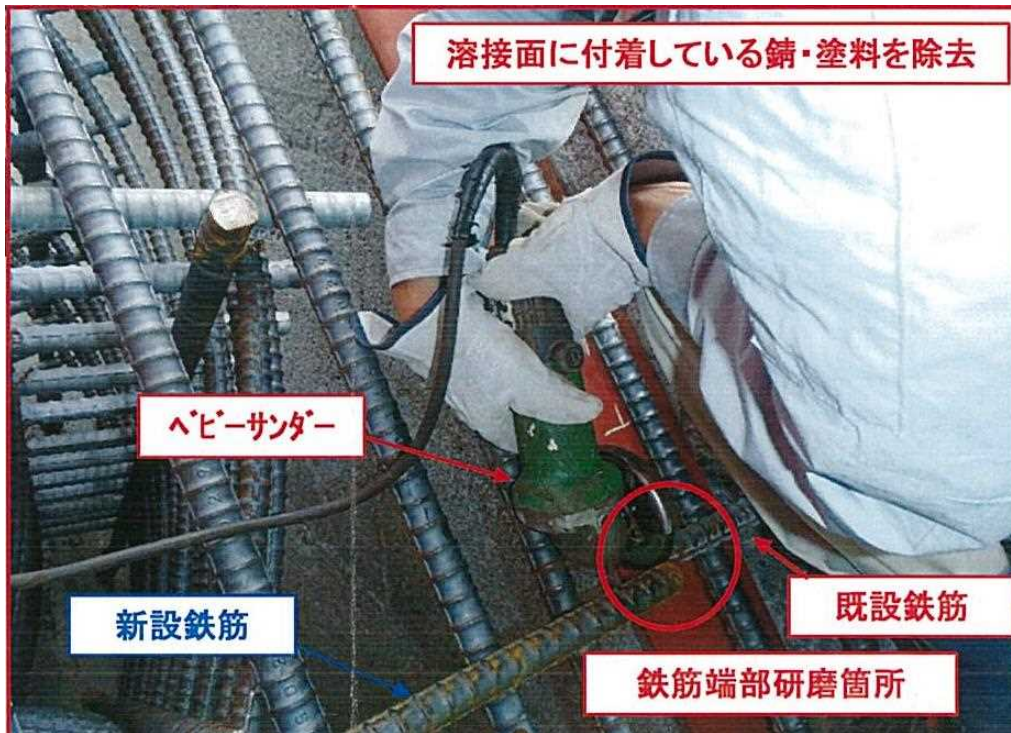
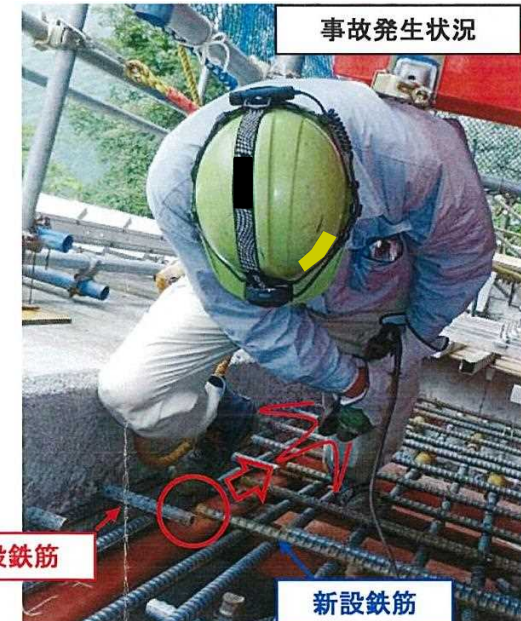
ベビーサンダーが跳ねて足に当たる(人身事故)

- ①日時:平成28年8月9日(月)9:05頃
- ②工事内容:橋梁上部工事
- ③事故内容:鉄筋の錆落とし作業中にベビーサンダーで左足を負傷
- ④被害状況:左大腿部切創(休業無)

溶接前に、ベビーサンダーを使い既設鉄筋の錆落としを行っていた所、反動で跳ねて被災者の左足太ももの内側に当たった。

- ・作業箇所が傾斜面かつ作業方向・姿勢が限定される場所だった。
- ・作業への慣れと過信があった。また当日中の作業完了を予定していたため急ぐ気持ちがあった。
- ・鉄筋の結束範囲などを具体的に指示していなかった。
- ・作業姿勢まで想定した危険予知が出来ていなかった。

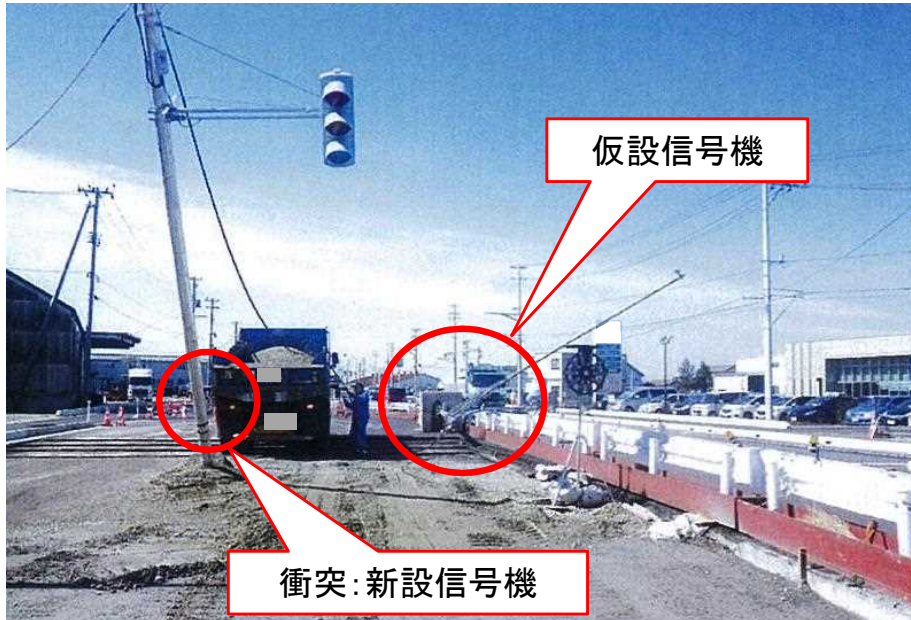
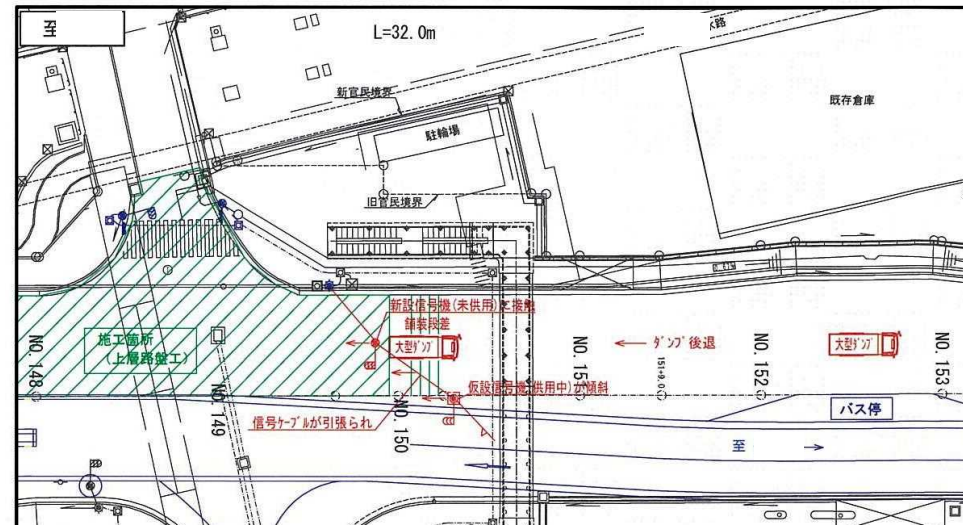
ダンプトラックが信号機に衝突

- ①日時：平成28年4月5日（火）9：30頃
- ②工事内容：交差点改良工事
- ③事故内容：ダンプトラックがバックした際に、新設信号機（未供用）に衝突
- ④被害状況：新設信号機損傷、ケーブルでつながっていた仮設信号機が転倒

路盤材搬入の10tトラックがバックで進行中、未供用信号機に衝突した。その際にケーブルでつながっていた仮設信号機が転倒した。

- ・ダンプトラックがバックする際に誘導員による後方確認がなかった。
- ・信号機周辺に明示する物がなかった。
- ・運転手の後方確認が不十分だった。

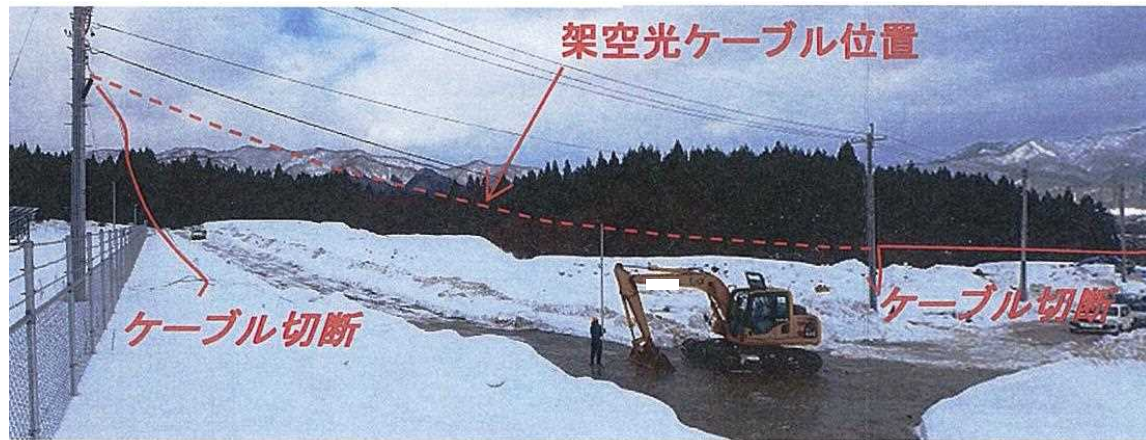
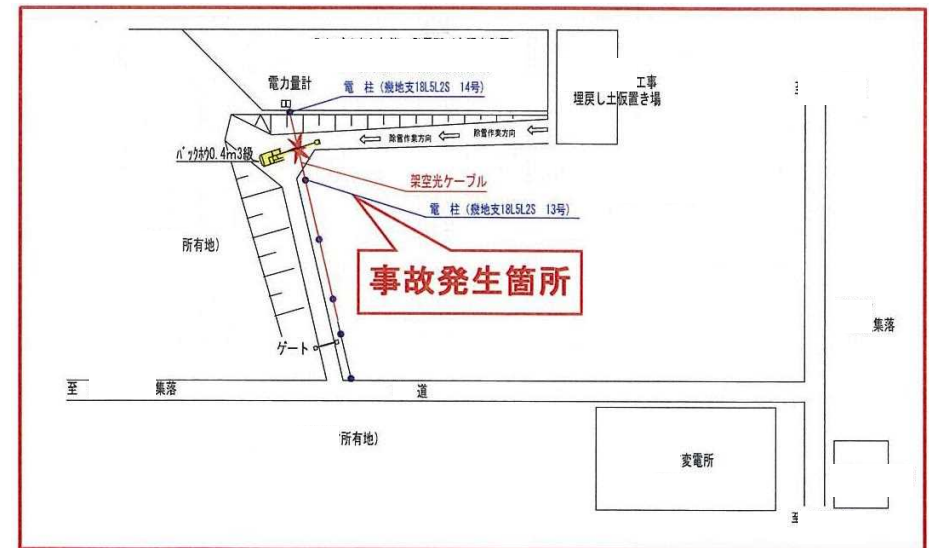
除雪しながら移動中に架空線を切断

- ①日時：平成28年2月10日（水）15:00頃
- ②工事内容：砂防堰堤工事
- ③事故内容：BHが通路を除雪しながら移動中に、上空の光ケーブルを切断
- ④被害状況：光ケーブル切断

土砂仮置場に置いたBHを移動するため、BH自ら除雪しながら移動する際に、上空の架空線（光ケーブル）に先端を引っかけた。

- ・除雪作業の作業計画書を作成していなかった。
- ・安全ミーティング等で架空線について話がされなかった。
- ・架空線が低い位置(H=4.5m)にあったが、防護措置や注意看板がなかった。
- ・重機が架空線に近接して作業しているが、監視員が配置されていない。

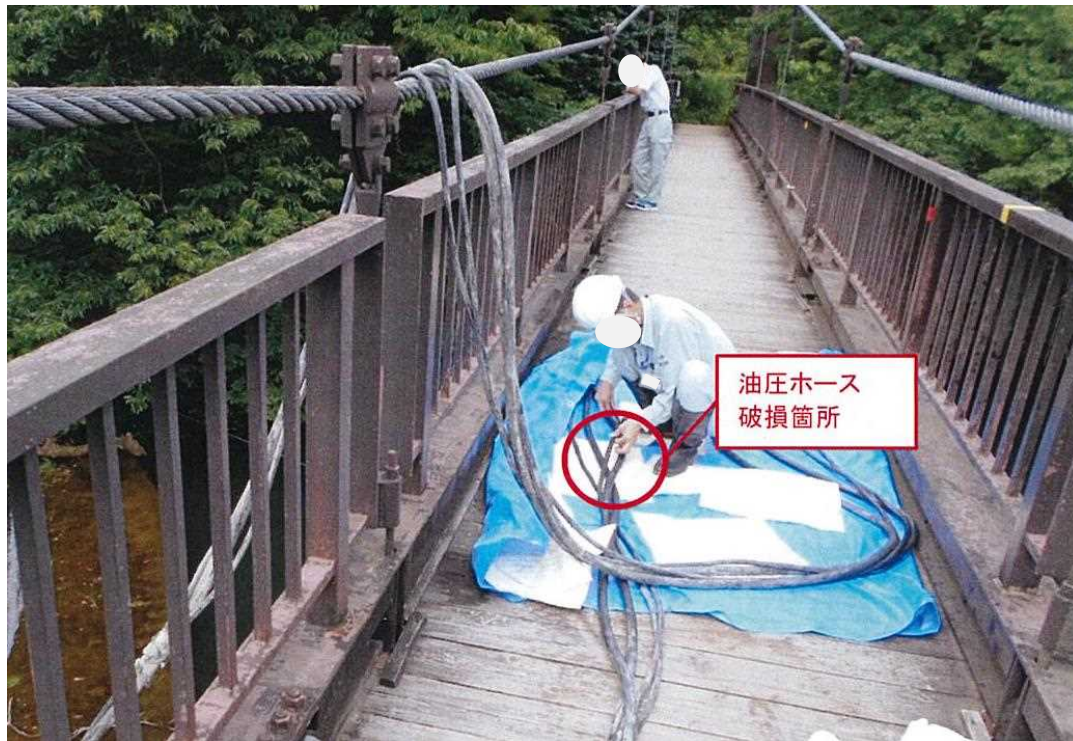
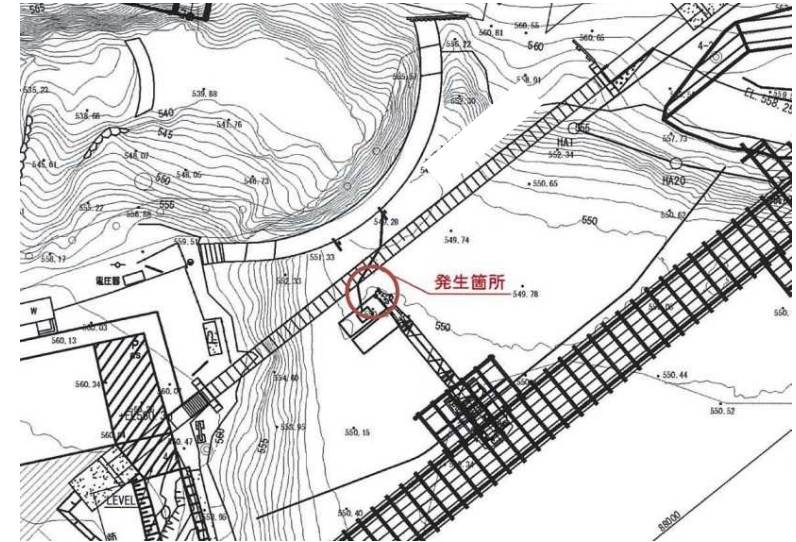
矢板打込中に油漏れ (公衆災害)

- ①日時:平成28年7月21日(木)12:10頃
- ②工事内容:砂防工事
- ③事故内容:矢板打込作業中、油圧バイブロハンマーの油圧ホースより油が漏れた。
- ④被害状況:作動油約5リットル流出

仮設鋼矢板打込のため、導杭(H鋼)を電動油圧バイブロハンマーで打設中、歩道橋を横断していた油圧ホースが損傷し、作動油が約5リットル流出した。

- ・油圧ホースの劣化による破損
- ・始業時点検で目視確認は行ったが、劣化に対する確認が十分でなかった。

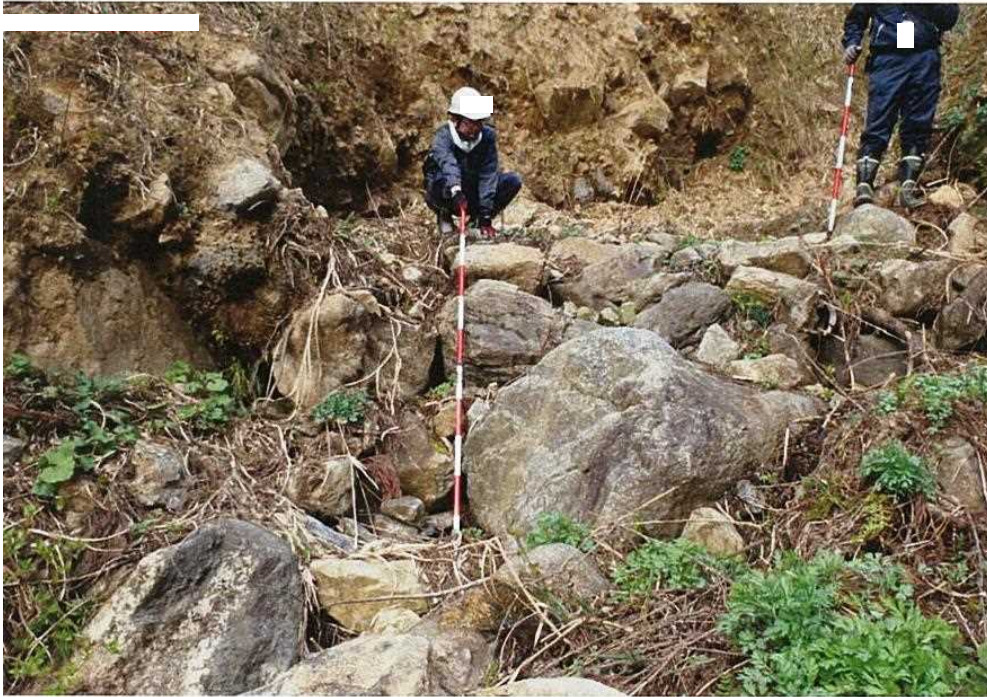
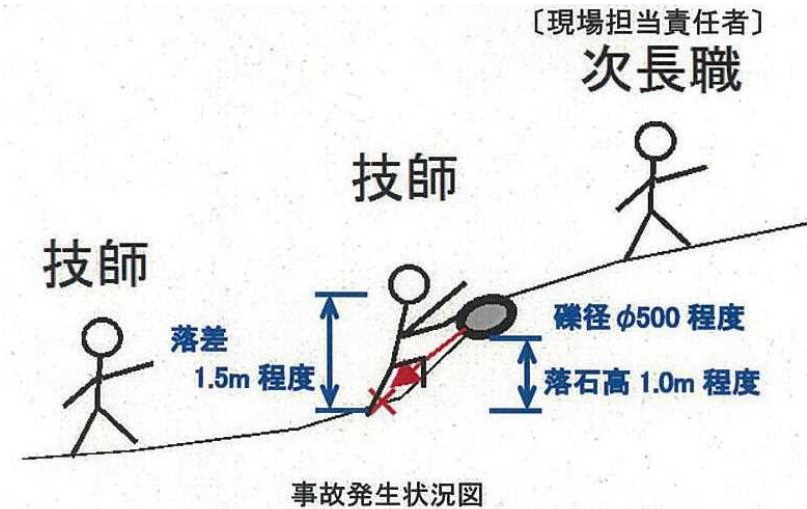
移動中、落石が足に当たった(人身事故)

- ①日時:平成28年4月20日(水)16:50頃
- ②工事内容:設計業務
- ③事故内容:溪谷の調査中、溪床の段差を移動中に掴んだ石が足に当たり負傷した。
- ④被害状況:左足底圧挫創(1ヶ月の加療)

河川支溪の土砂堆積・浸食状況を調査中、溪床(H=1.5m)を登坂のために掴んだ石が足下に落下して負傷した。

・当該溪谷は谷幅が狭いため、リーダーの歩いたルートを進んでいたが、事故箇所は川幅が広がったため、リーダーと違う最短ルートに登坂し、不安定と気づかず掴んだ石が足の上に落下した。

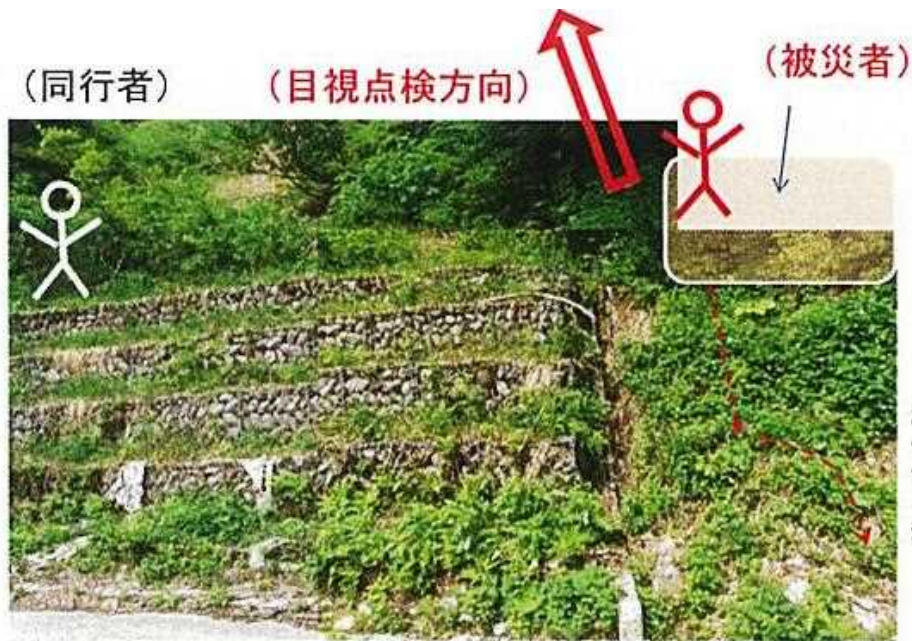
【事故発生箇所(H28撮影)】

小段法肩より滑落(人身事故)

- ①日時:平成28年5月27日(金)14:40頃
- ②工事内容:防災点検業務
- ③事故内容:法面上で溪流の目視点検中に、足を滑らせて滑落した。
- ④被害状況:右足首骨折(全治6~8週間)

後背法面状況確認のため、末端部の小段に上り上部斜面・溪流の目視点検中、法肩に近づきすぎ、濡れた斜面で足を滑らせ滑落した。その際、下部で飛び降りる形(H=1.5~2m)となり、着地の際に足首をひねった。

- ・点検中に雨は降っていなかったが、前夜の雨で斜面が濡れていた。
- ・点検に意識が集中し、足下確認が疎かになった。
- ・平坦部、小段部での点検であり、安心していた。

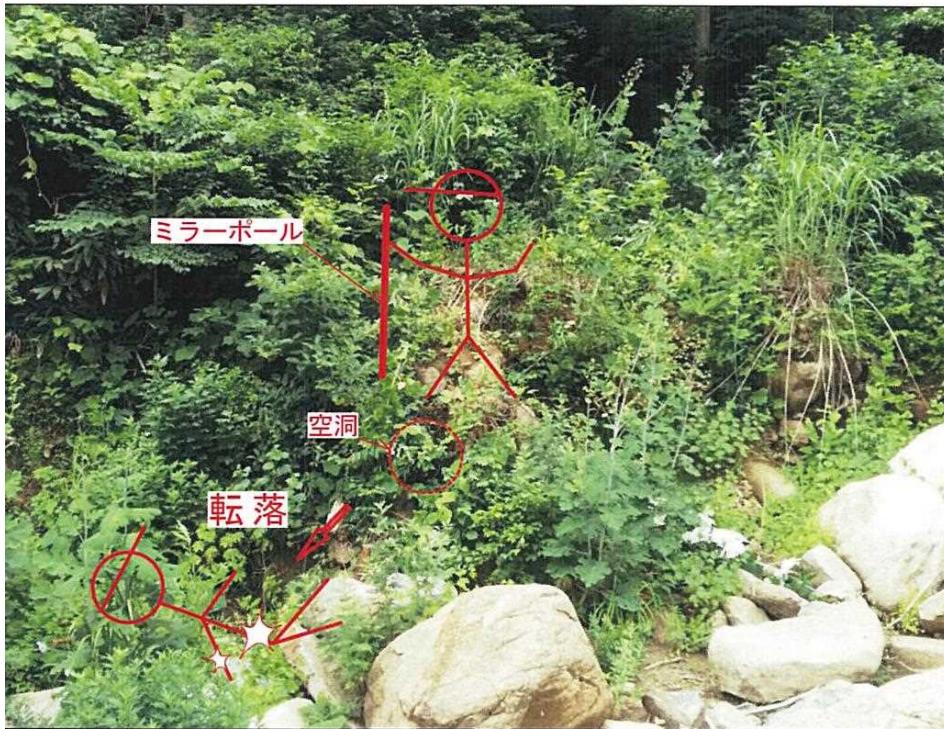
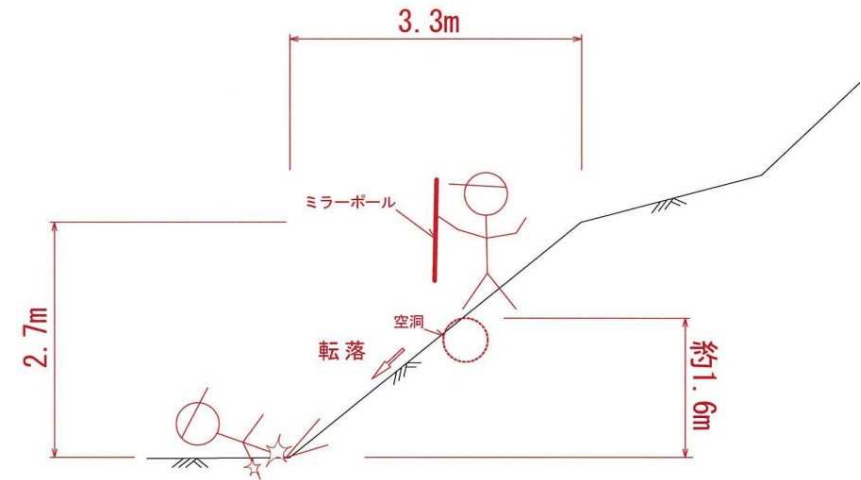
斜面移動中にバランスを崩して転落 (人身事故)

- ①日時：平成28年6月27日(月)16:20頃
- ②工事内容：測量業務
- ③事故内容：測量終了後、斜面を降りる際にバランスを崩し転落
- ④被害状況：第一腰椎右横突起骨折、肋骨骨折等 全治6週間(休業無)

測量終了後、斜面を降りる際に草の陰にあった空洞を見落とし、足を踏み入れてバランスを崩し、約1.6m下へ転落した。

- ・崖地でない斜面を選んで移動していたが、草の陰の空洞に気づかず、足を踏み入れた。
- ・右手にミラーポールを保持しており、とっさに体を支えられなかった。
