工事事故の発生状況

平成30年12月

北陸地方整備局

3. 北陸管内の事故発生事例

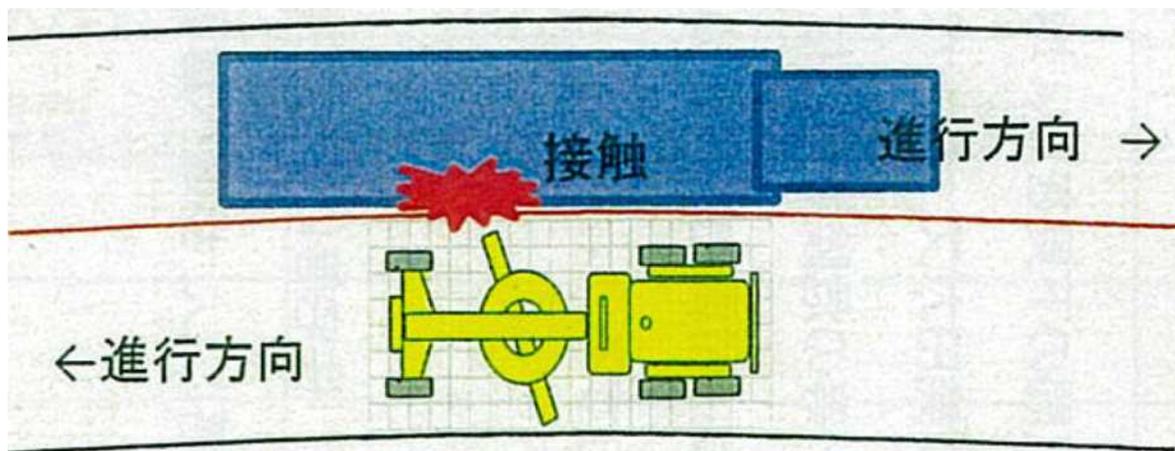
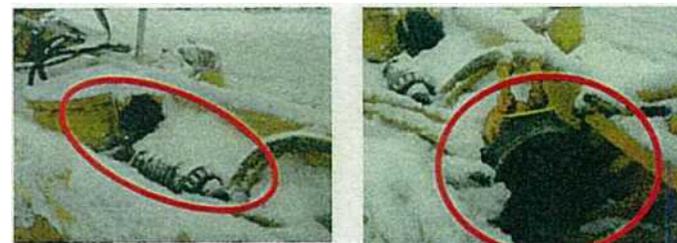
サークルモーター損傷

除雪グレーダで国道を除雪中、トンネルにさしかかったため、ブレードを上昇させて格納状態とした。しかし、格納不足により、対向してきた大型車にブレードが接触した。

- 除雪車のブレードの格納状態の確認が不足していた。

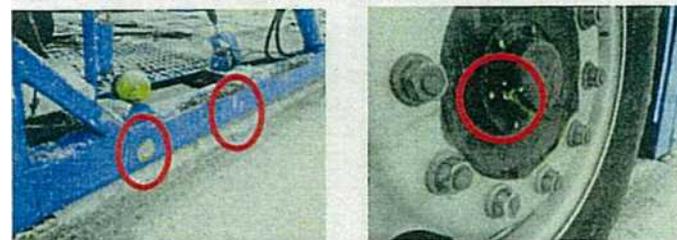
ホイールキャップ損傷、反射板損傷 塗装傷

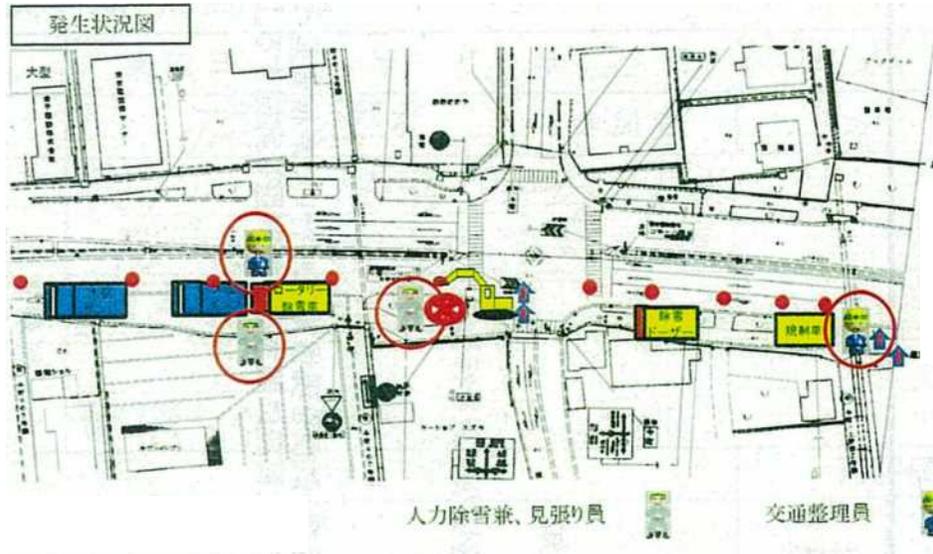
交差点の信号機下の雪堤を排雪作業中、バックホウのバケットが信号機制御機に接触し、破損した。

- 雪堤の中の信号機制御機が存在に気付かなかった。
- 人力除雪による構造物確認を怠った。

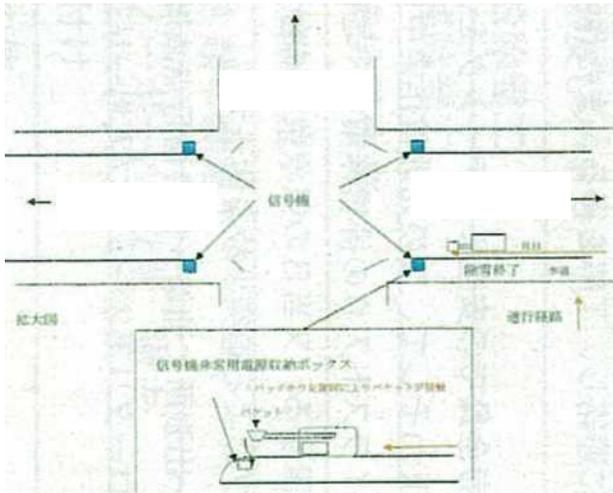
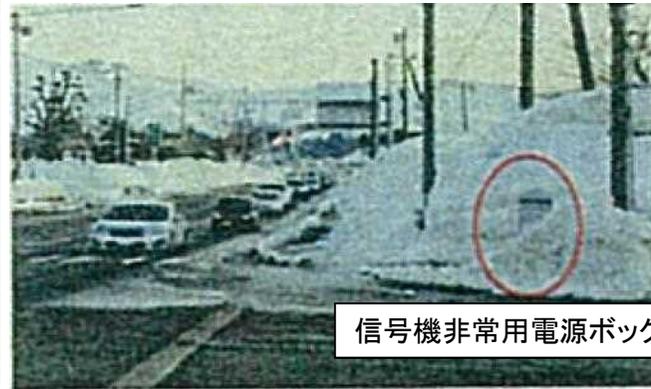
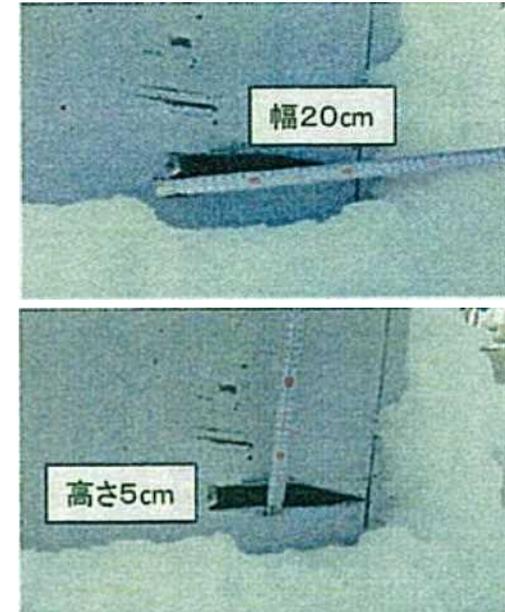
除雪作業の終了に伴い、規制解放のための準備の間、バックホウが残った雪を排雪しようと旋回したところ、バケットが信号機非常用電源収納ボックス側面に接触し、損傷した。

- ・ 誘導員が不在の状態でバックホウの単独作業を行い、旋回時に目測を誤った。
- ・ 障害物付近の除雪を人力除雪で行わず、機械除雪で対応した。

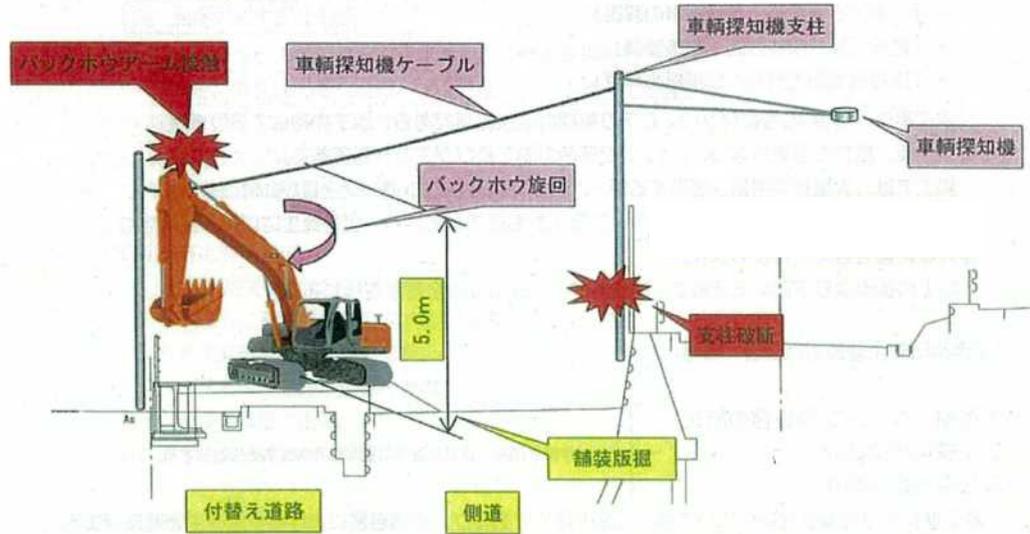
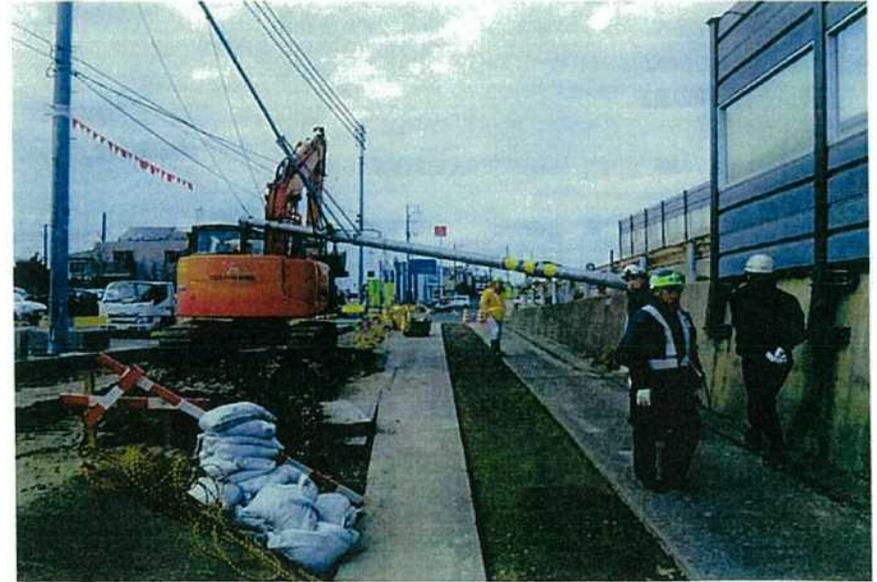
オフランプ脇の側道の舗装版撤去作業中にバックホウを180度旋回した際、アームが上空を横断する信号機車両感知器ケーブルに接触し、車両感知器柱を転倒させた。

- ・ 重機誘導員を配置して作業をしていたが、オペレーターは重機誘導員の合図を待たずに旋回を行った。

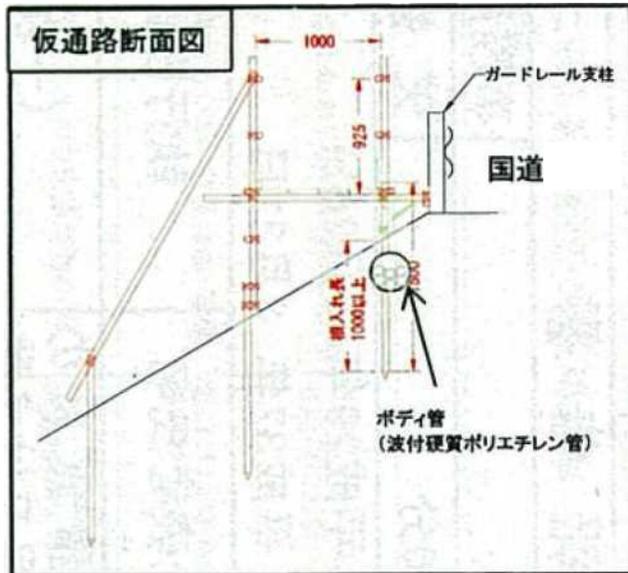
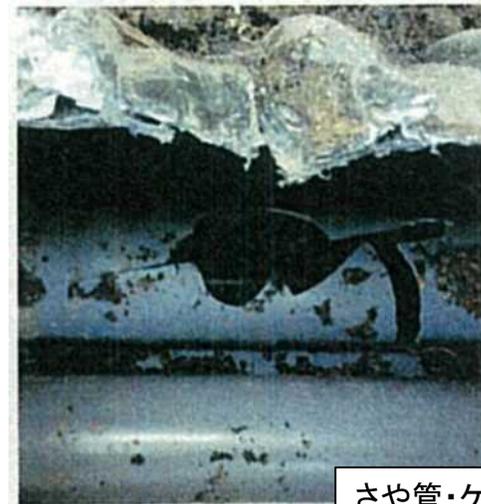
国道脇に仮設足場用の鋼管杭を打設する際、試掘等を行わずに行ったことにより、埋設していた情報ボックスのボディ管、さや管、ケーブルを損傷させたもの。

- 工事の監理技術者が近くに架空線があったことから埋設物はないと「誤認」し、埋設物に関する注意喚起、試掘を行わず鋼管杭を打設した。

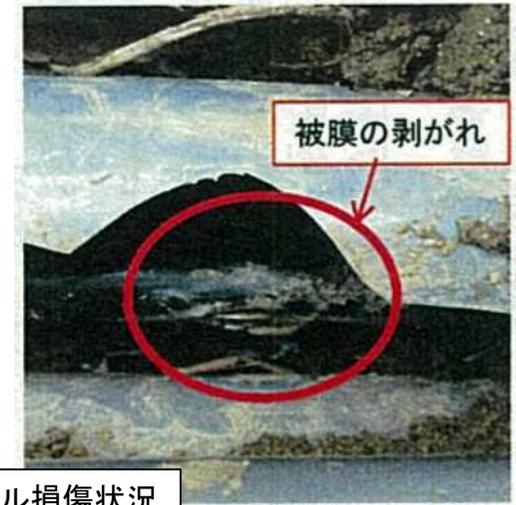
さや管・ケーブル損傷状況

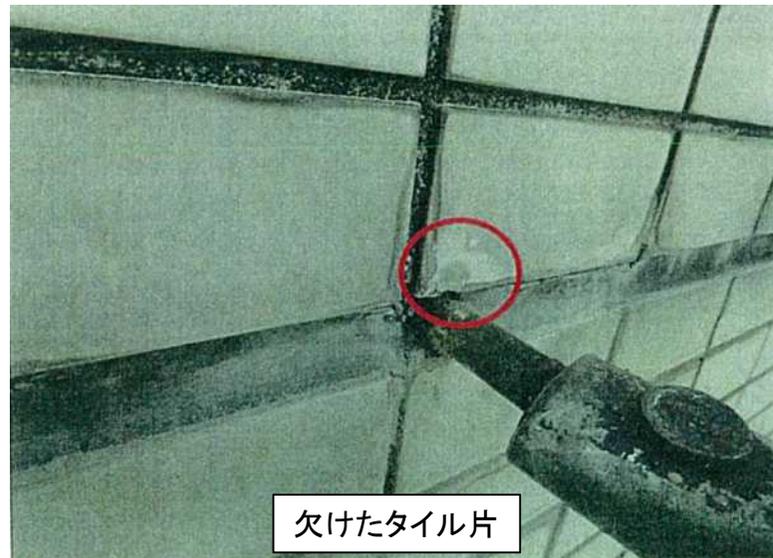
欠けたタイル片

足場を固定するための足場壁つなぎ作業中、金属アンカーを外壁にハンマーで打ち込む際、衝撃で欠けたタイル片が作業員の顔に飛来し、左目に当たったもの。

- ・ 金属アンカーを打ち込む際、手元をよく見るためシールドを着用していなかった。
- ・ ヘルメット内蔵のシールドは、経年劣化のため、視界状況が不良であった。
- ・ 防護具の日常点検を怠った。

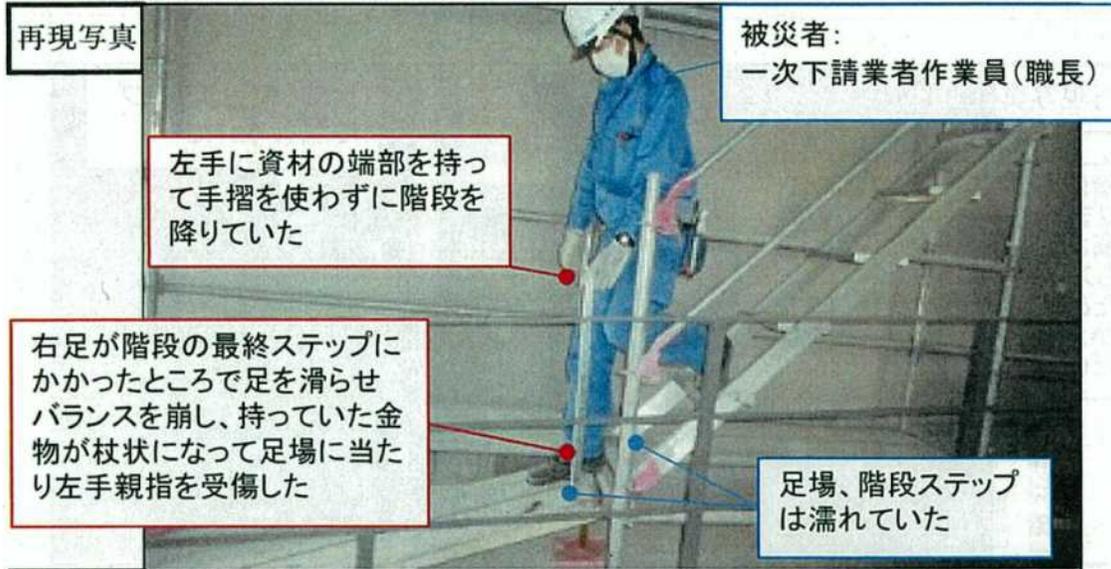
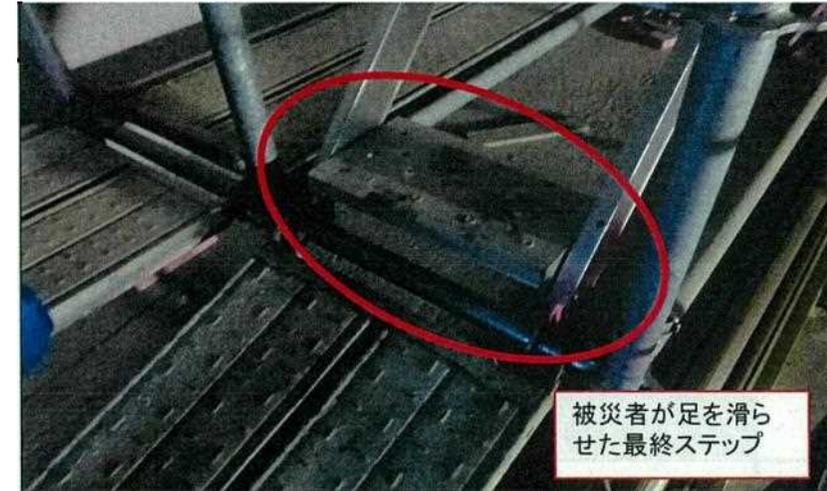
作業足場上での電気配管作業において寸法計測終了後、足場階段を下りている途中、足を滑らせ転倒し、持っていた金物材料に左手を挟んだもの。

- ・ 靴底が濡れた状態で階段を昇降し、下りる際に足を滑らせた。
- ・ 材料の端部を手摺側の手で持ち、手摺を持っていなかった。

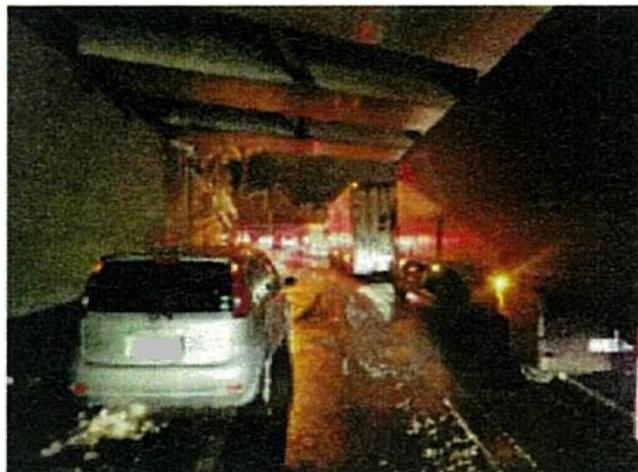
被災車両

除雪車を梯団走行で回送中、2台目の除雪車(MG)が前方(1台目との間)を走行していた一般車両に接触し、左側テールランプが破損した。

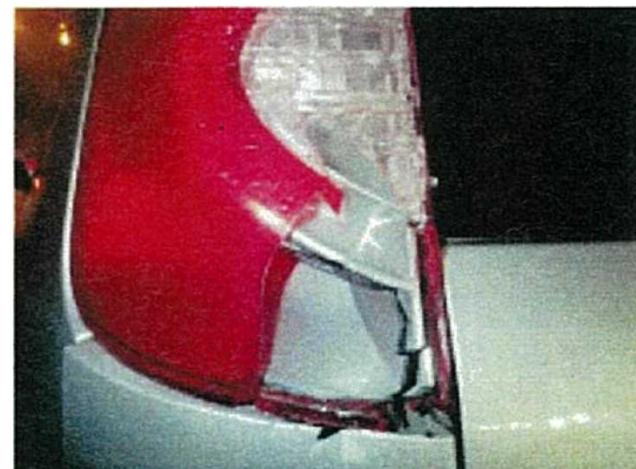
テールランプ損傷

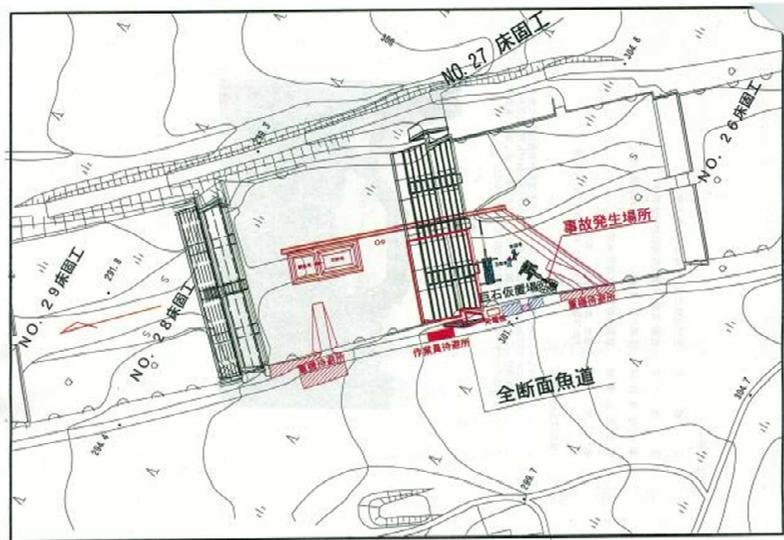
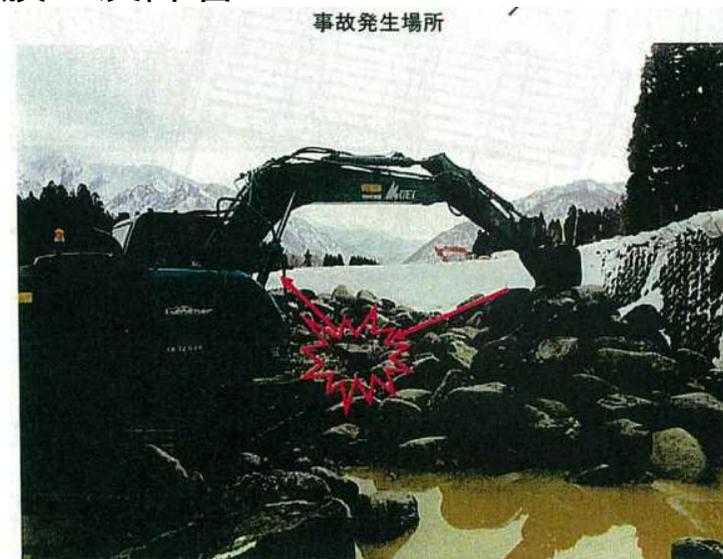
床固めに使用する巨石の選別作業時、作業指揮者、玉掛け作業者と声を掛け合うため、バックホウのフロントガラスを開けて作業を行っていた。選別作業の際に転がり落ちた巨石の破片が運転席まで侵入し、被災した。

- ・ バックホウのフロントガラスを開けて作業を行っていた。
- ・ バックホウバケットによる転がり落としの選別作業を行っていた。
- ・ 無線を使用せず声掛けを行っていた。

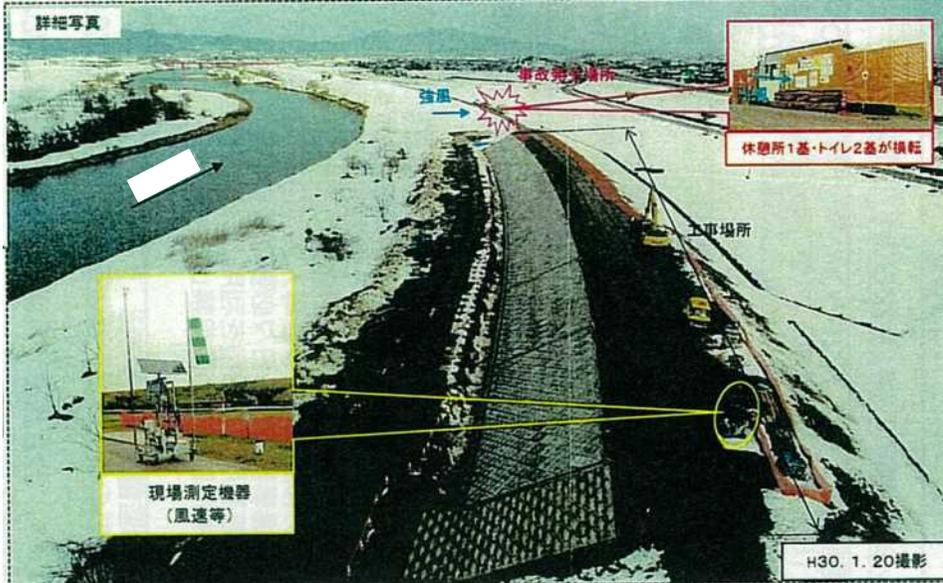
強風のため、作業を中止し、通勤車両内で待機をしていた。待機中、突風により堤防天端に設置していた休憩所1基、トイレ2基が横転し、トイレを使用していた作業員が被災した。

- 仮設トイレの設置場所が、強風の影響を受けやすい堤防天端であった。
- 強風が吹いていたが、転倒防止対策や使用禁止措置を講じなかった。

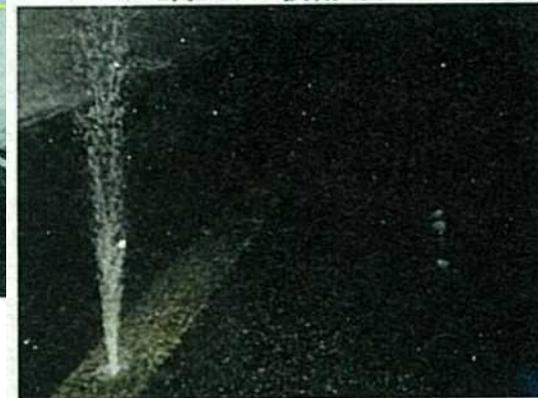
1月26日 損傷時状況

国道の除雪作業において、県道(消雪パイプ設置区間)を除雪グレーダのブレードを上昇させて回送していた。ブレードの上昇高さ不足のため、県管理の消雪パイプ散水ノズルに接触し破損させた。

- 除雪グレーダのブレード上昇高さの確認不足。

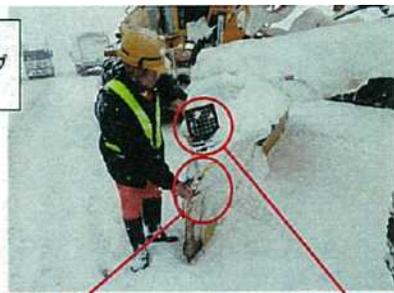
当該グレーダ接触箇所
・ブレードマーカーランプ
・ブレード右端部

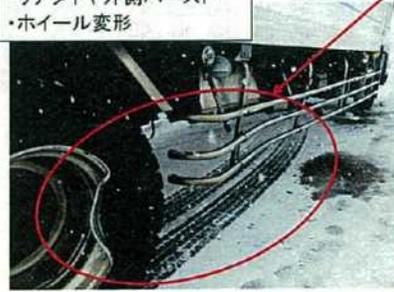
相手方車両 損傷箇所
・巻込み防止ガード 曲がり
・リアタイヤ外側バースト
・ホイール変形

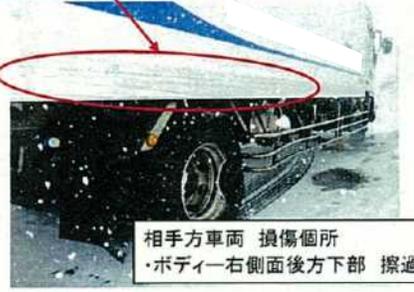
相手方車両 損傷箇所
・ボディ右側面後方下部 擦過

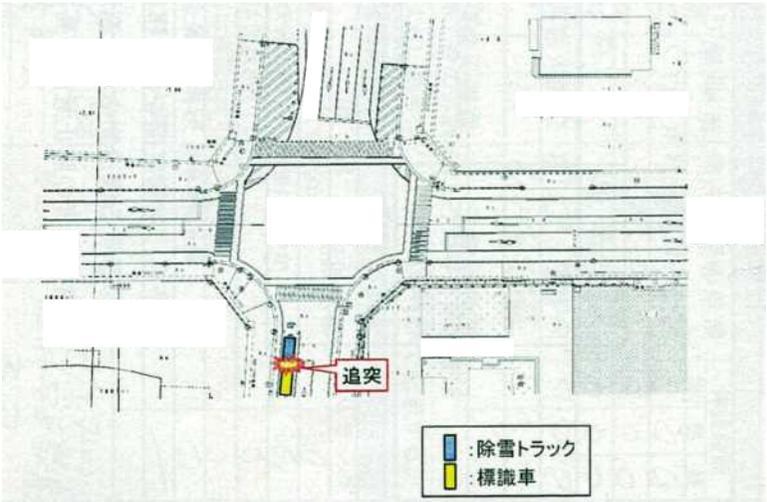
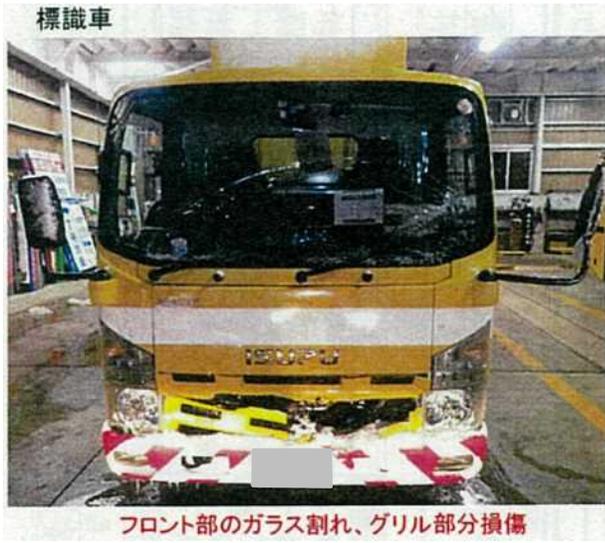
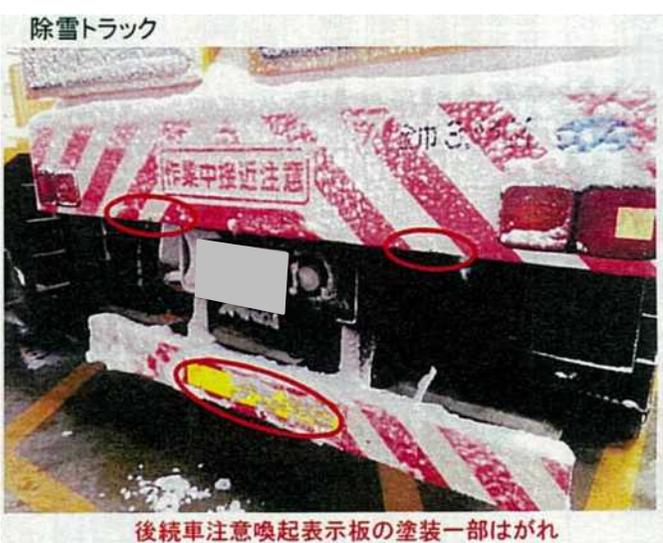
除雪作業の終了に伴い、除雪STに戻る際、前方を走行し、赤信号で停車していた除雪トラックに気付くのが遅れ、急ブレーキをかけたがスリップし衝突したもの

- ・ 前方停車車両の発見が遅れた。
- ・ 停止位置が圧雪状態のため、スリップした。

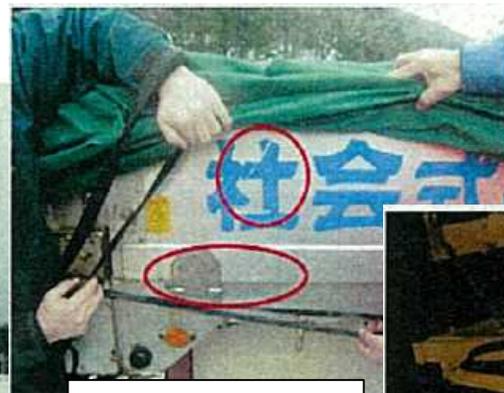
停車車両損傷箇所

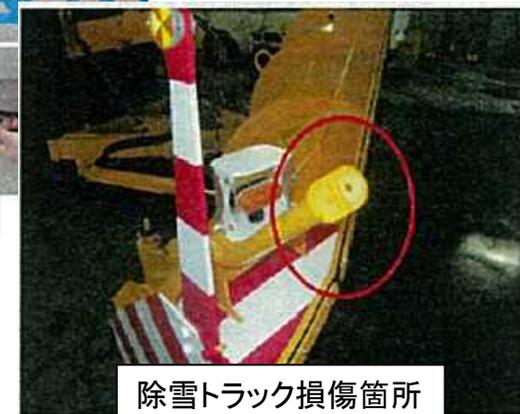
除雪トラック損傷箇所

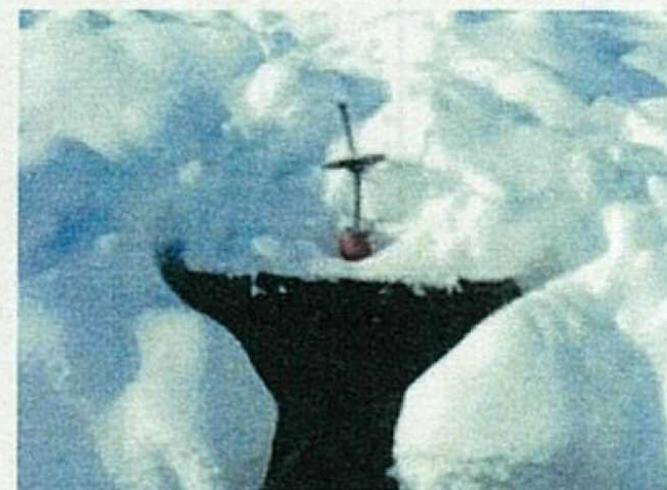
**【破損状況】**

吐口工の施工に伴い、測量を行うため、吐口工～測量基準点までをバックホウで除雪を行っていた。除雪作業中に雪の中に埋もれた取水ゲートのバルブにバケットが接触し破損させた。

- ・ 除雪作業前に取水ゲートバルブに関する注意喚起をしていなかった。
- ・ 取水ゲートバルブの位置をポール等で明示していなかった。

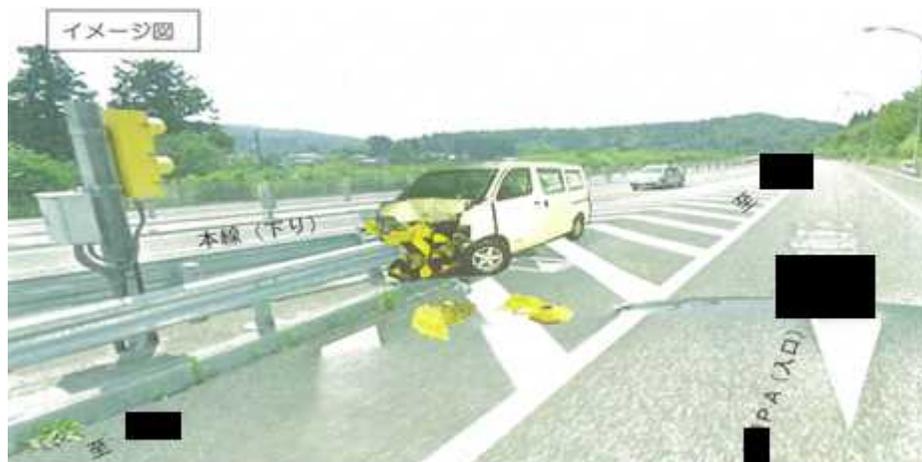
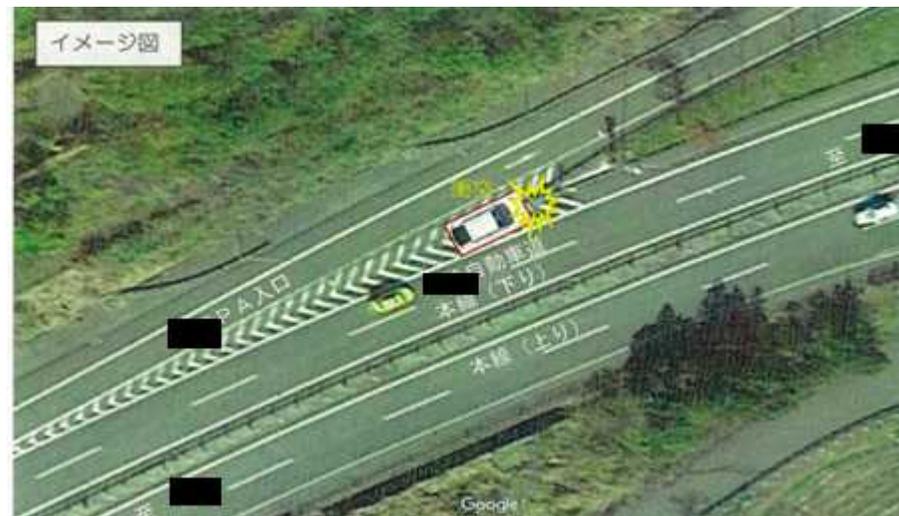
試料ビン運搬中、右カーブを曲がりきれずにガードレール及びクッションドラム等に時速100km程度で衝突した。運搬車両の前方部が陥没し、乗車していた担当技術者2名が負傷、ガードレール及びクッションドラム等が破損した。

- 運転手の眠気により、注意が散漫になっていた。
- 同乗者はスマートフォンを操作しており、前方を確認していなかった。

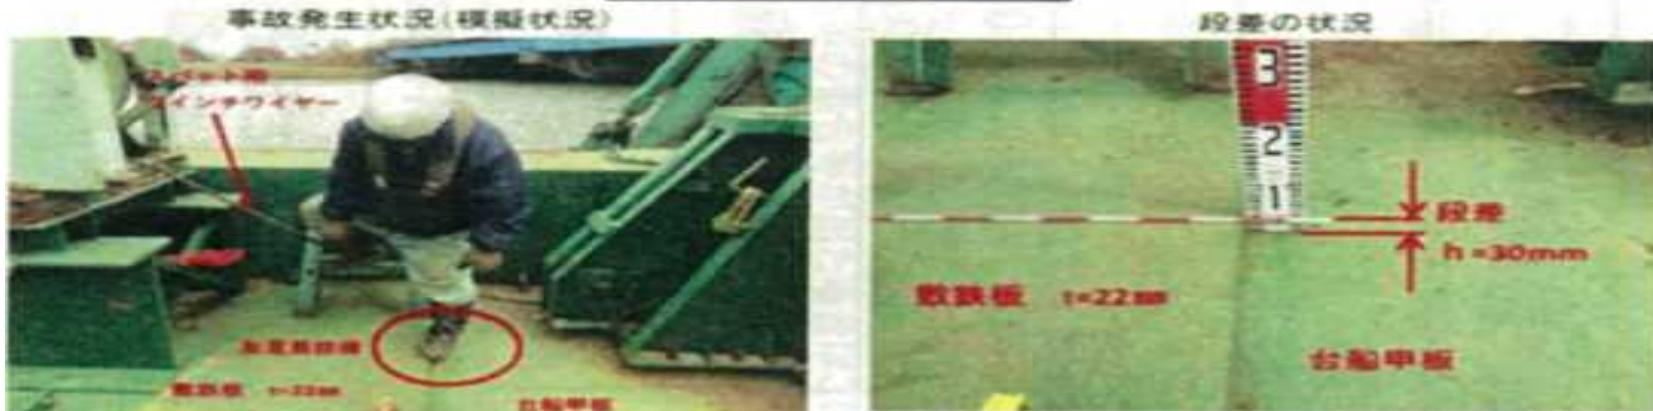
発生状況写真

測点の位置に浮標を設置するため、必要な資材を積込み低床台船をセットした。その後、台船甲板上へ降りる階段の最下段ステップ上からウインチワイヤーをまたいで降りようとした時、敷鉄板と甲板の段差部(t=30mm)に左足が乗り、足首を捻挫した。

- ・ スパッド用ウインチ操作場所から台船甲板上への通路が、スパッド用ウインチワイヤーをまたがなければ通行できない箇所であった。
- ・ 通路の端部が段差(t=30mm)となっていた。

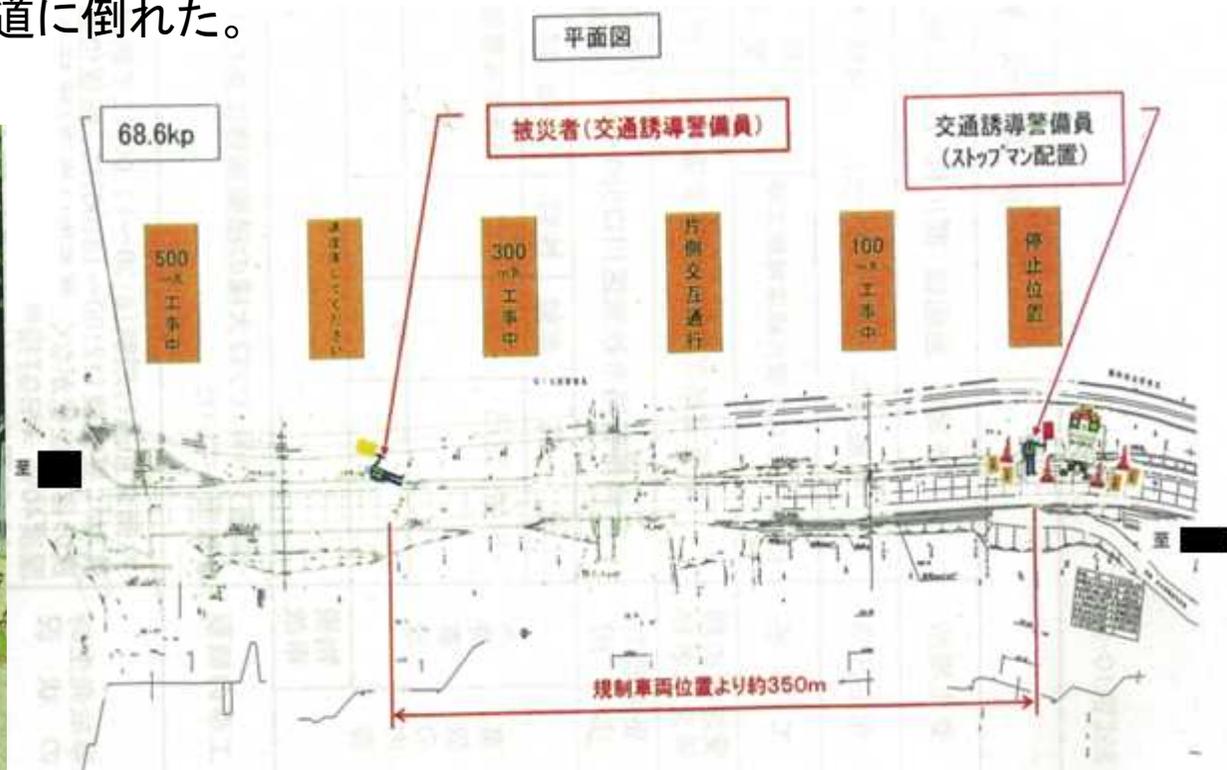
交通誘導員が、めまい及び体調不良等の自覚症状が無く気を失い、歩道に倒れた。
発生時気温26℃、湿度40%、WBGT指数21(注意)

- こまめな休憩及び水分補給不足が原因

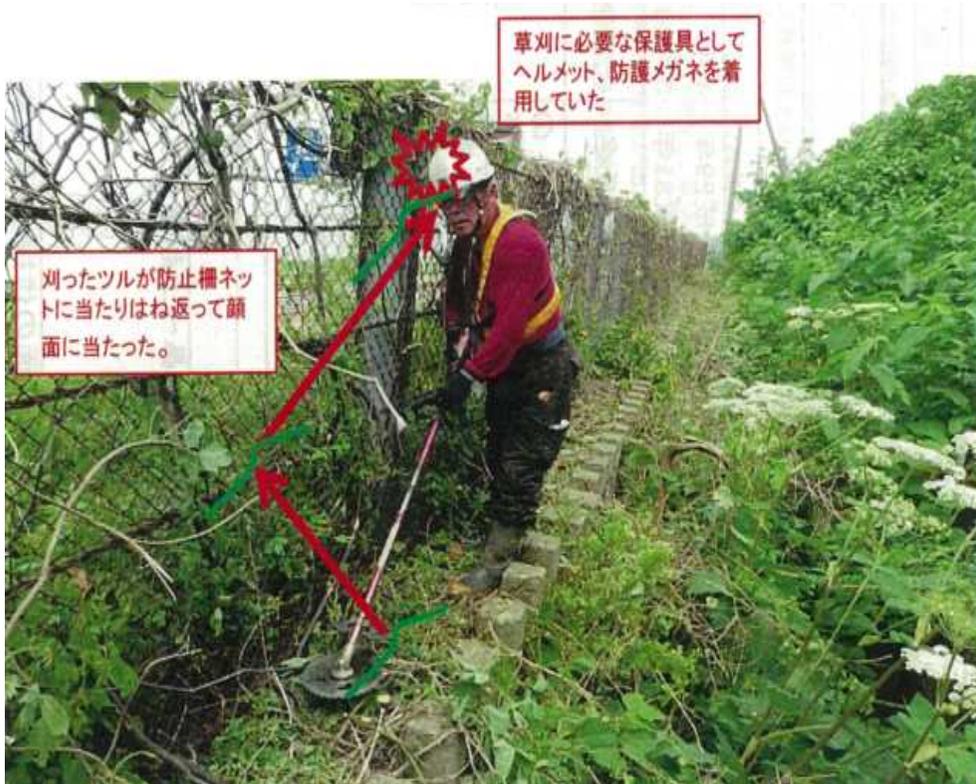
作業通路を確保する為、作業員一名が先行して落石防止柵内の草・ツルを草刈り機により刈払い作業を行っていたところ、肥大したツルの一部が落石防止用柵のネットに当たり跳ね返って刈払い作業員の頭部右に当たり出血した。

- 作業時にヘルメット、防護メガネ等必要な防護を行い作業を実施していたが、草刈り機で刈払った肥大したツルの一部が落石防止柵のネットに当たって跳ね返り、作業員の頭部右に当たり出血した。

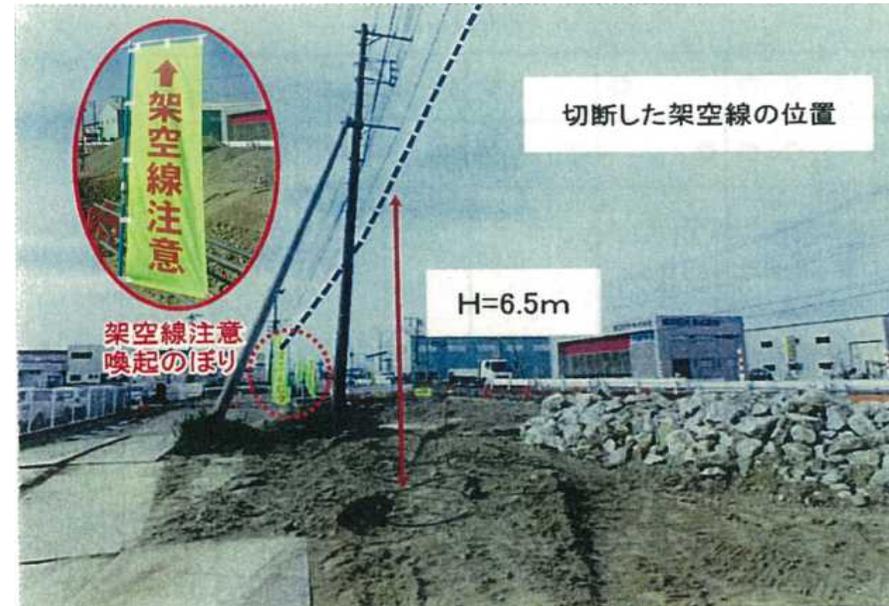
構造物撤去後の埋戻し作業中に、重機(油圧ショベル)のアームが架空線に接触し切断した。通信障害は2軒。

- 朝のKY活動で架空線についての注意喚起をしていたが、重機のオペレーターがバケットに付着した土を取り除く操作に集中したため、合図者の「急停止の合図」を確認しないままアームを下げずに旋回させた。

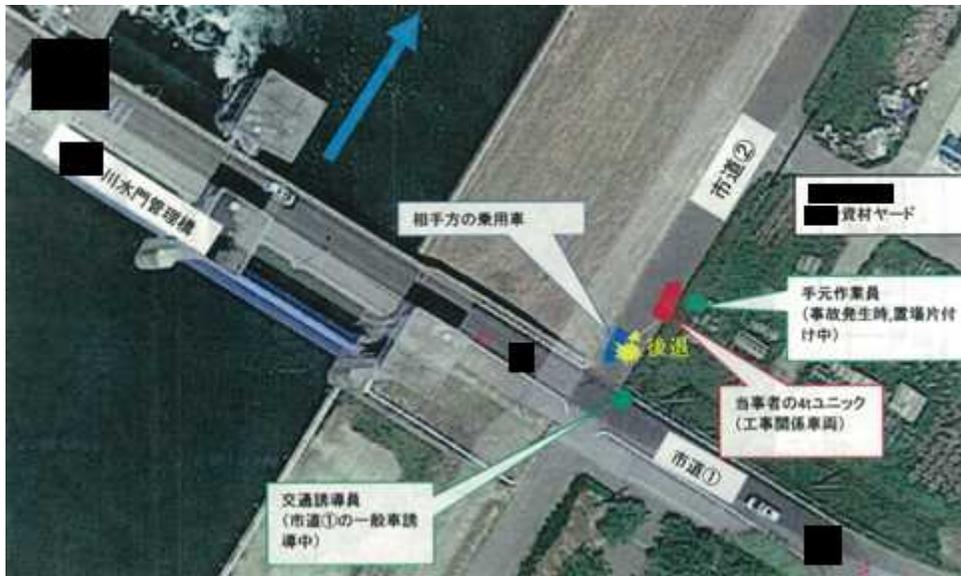
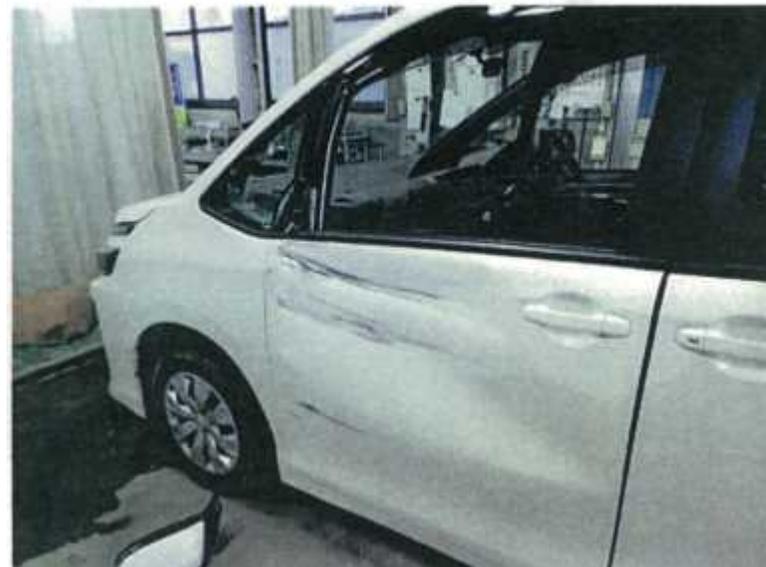
相手方車両破損状況

市道で資材運搬車両が仮置されていた資材を積込み、方向転換のため後退したところ、停車していた一般乗用車の助手席側に接触した。

- ・ 運転手が、周囲及び後方の確認不足で後退した。
- ・ 運搬車両の後退時に合図員がいなかった。
- ・ 市道に近い場所に資材を一時仮置きした。
- ・ 運搬車両の方向転換を後退で行った。

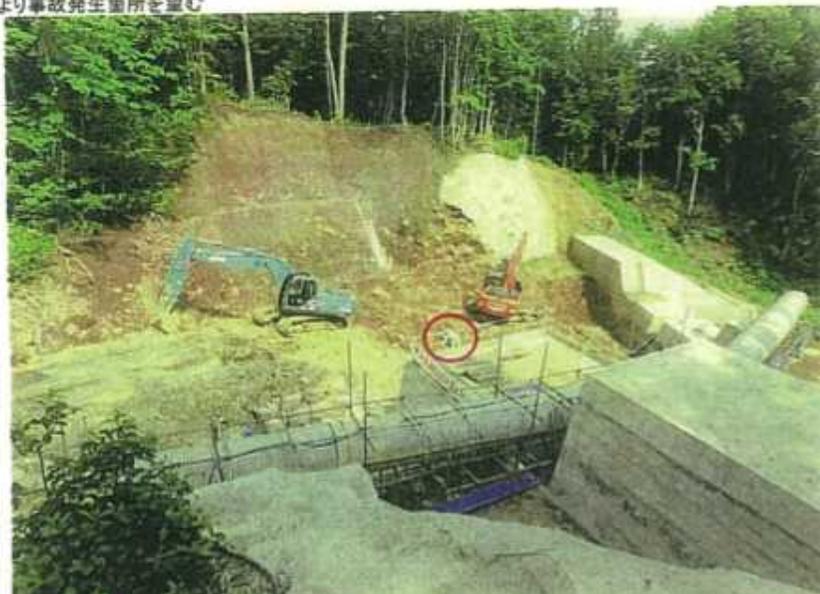
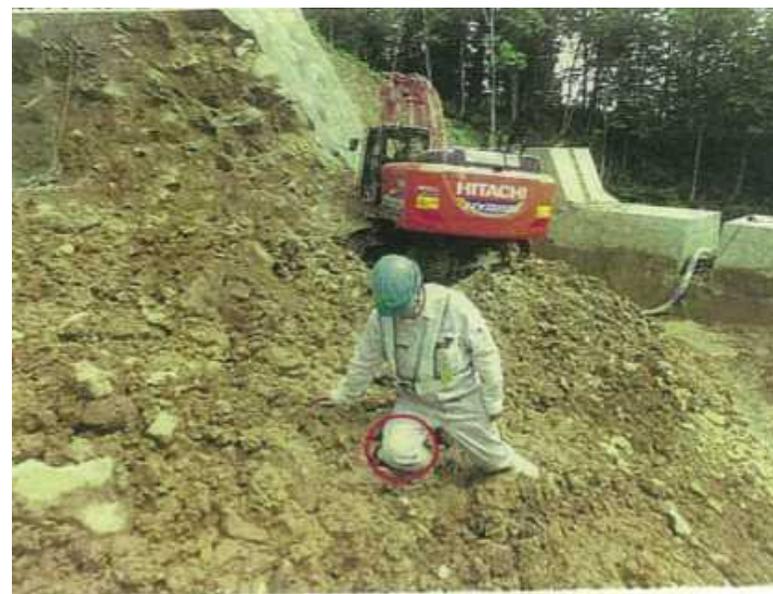
右岸より事故発生箇所を望む

左岸側本堤部掘削中、バックホウ0.7m³を停止させ、バックホウから降り徒歩での移動中、土砂に足が抜かり、引き上げたところ、膝上が岩にあたり裂傷した。

- ・ 作業終了時にバックホウの停車位置を上流部の安定した場所へ移動させず、降車後に不安定な土砂の上を移動したため。

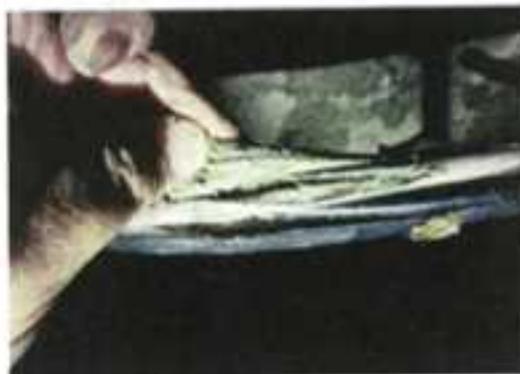
被災状況

漏水等を集排水する流末溝切という工種があり、コンクリートカッターで切断中に埋設されていた電源ケーブルを損傷させた。

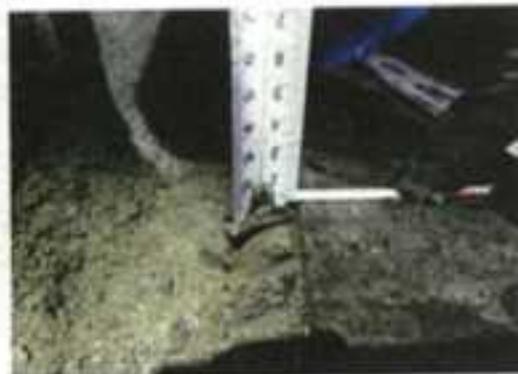
トンネル情報板の
電源ケーブル損傷状況

COかぶり 10mm

事前に電磁探査にて埋設物の深度を調査し、試掘を行った結果は概ね10cmであったため、カッター切断深さを3～5cmに設定、施工を行ったが、当該箇所はコンクリートかぶりが1cmしかなく、損傷となった。

- 事前調査で3箇所の試掘を行ったが、電源ケーブルの引き込みもなくコンクリートかぶりも一定で、3cm以下ということはないだろうとの思い込みもあって当該箇所での試掘をしなかった。
- 施工計画書、作業手順書に基づき事前調査を実施したが、確認不足があった。

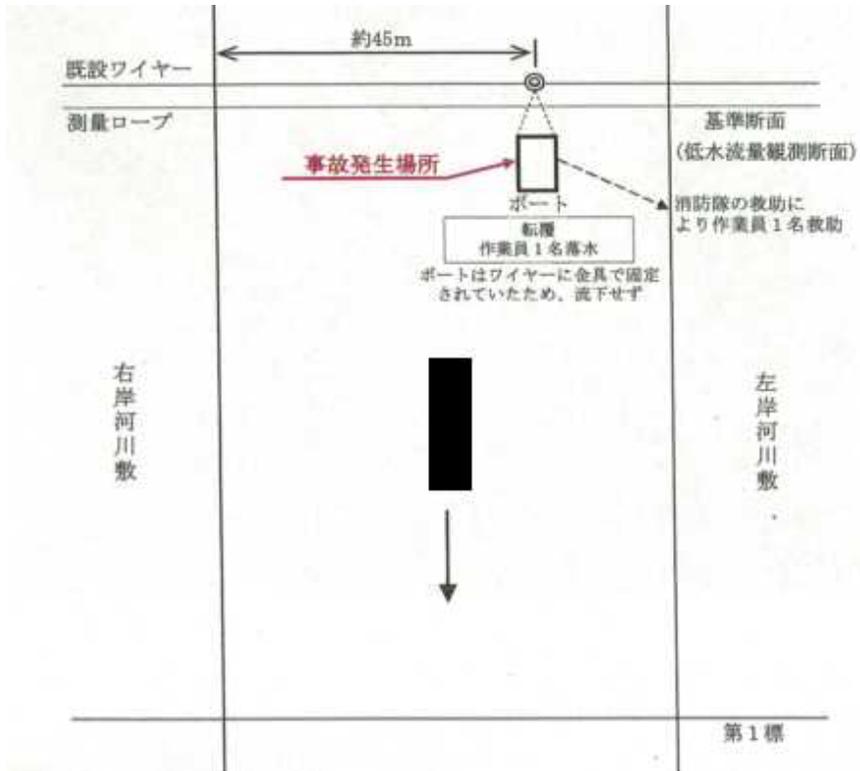
【事故発生状況】
 低水流量観測終了後、作業員が測量ロープ先端を投げた事によりワイヤーに絡まり、回収できなくなった。ロープを回収するために作業員1名がボートに乗船し向かったが、岸に戻る際に重心が船首付近に集中し、船首付近より浸水後転覆。作業員が、河川内に落下した。

- 業務計画書ではワイヤー、測量ロープとも巻き取って回収することになっていたが、計画書どおりに作業を行わなかった。
- 広域消防により作業員が救出された。(14:12)

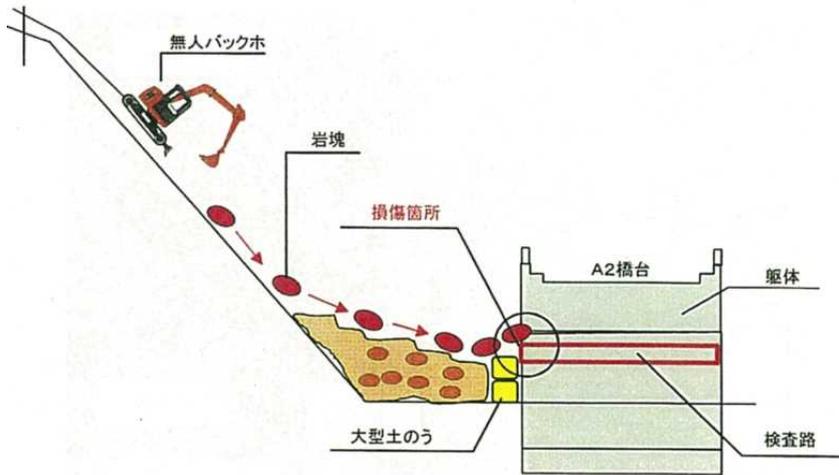
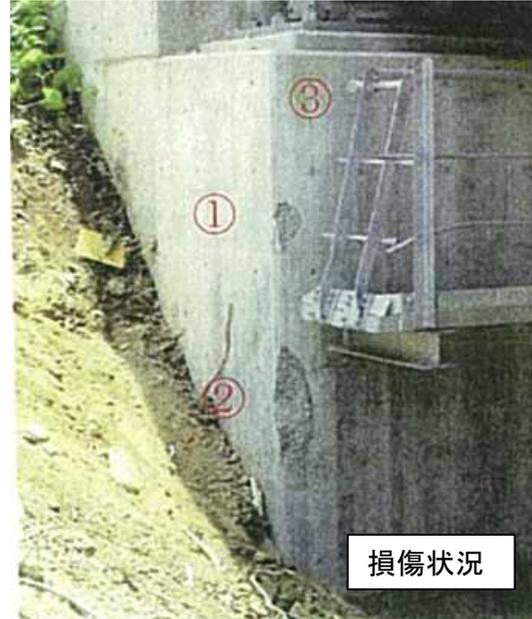
事故発生状況図

7月10日～12日までセーフティライマー工法(無人バックホウ0.14m³)による法面整形(掘削)作業を行っていた。後日、監理技術者が法面整形完了の確認に行った際、橋台の躯体コンクリートと検査路の損傷を発見した。法面整形作業中、岩塊が斜面下に落ちて跳ね上がり損傷したと思われる。

- ・ 現場代理人及び作業員が危険な状態を認識できずに作業を継続したこと
- ・ 土砂堆積ポケットが満杯になった時の作業方法について事前に検討されていなかったこと

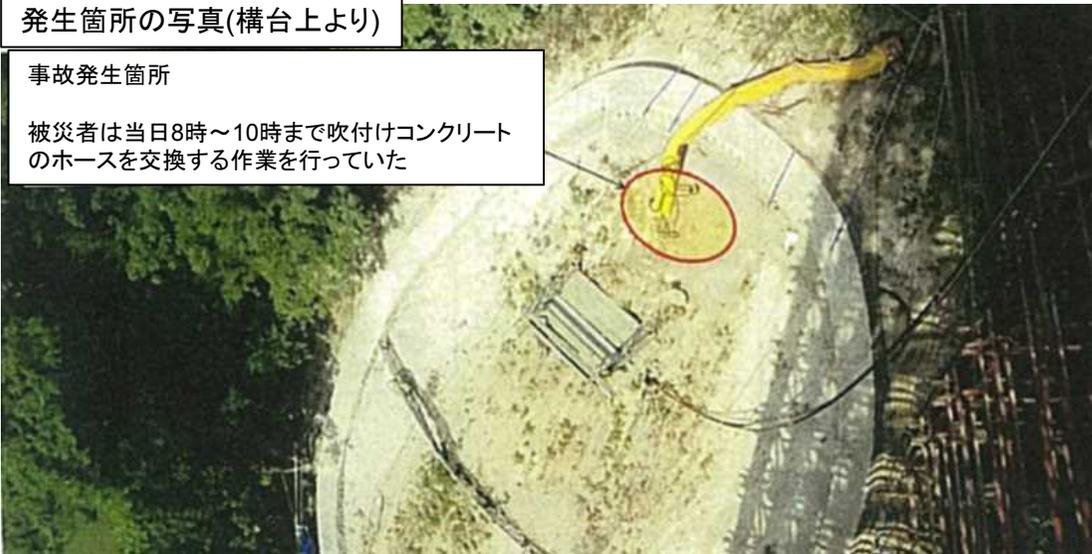
被災者は当日8時~10時まで吹付けコンクリートのホースを交換する作業を行っていた

10時30分頃、午後の吹付作業に向けて準備をしていたところ、作業員の体調が悪くなり木陰で休憩していた。その後、作業員がぐったりしていたのを元請職員、同僚が確認し、救急車を要請した。

体調不良を訴えた時刻(11時頃)の気温は35℃でWBGT値は31℃であった。

- ・ 休憩した箇所は斜面上の木陰であり、適切な休憩所がなかった
- ・ 炎天下・高温下の作業により、発症したと考えられる
- ・ 施工計画書に熱中症(WBGT値)に関する作業中止基準等の記載がなかった

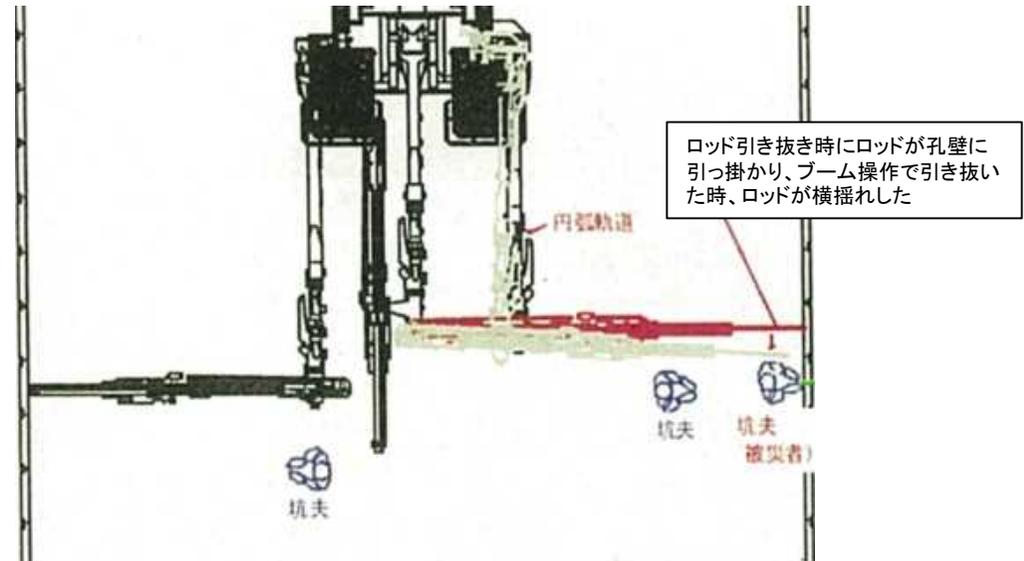
ロッドを引き抜く際に削孔した孔に引っ掛かり横ぶれしたロッドが、隣でロックボルト座金のコーキングをしていた被災者左腕に当たった。

ロッド引き抜き時にロッドが孔壁に引っ掛かり、ブーム操作で引き抜いた時、ロッドが横揺れした

トンネル掘削作業において、最下段のロックボルト(L=6.0m)施工でドリルジャンボで削孔し、ロッドの引き抜きを行った際、ガイドセルから突出しているロッドが削孔した孔に引っ掛かり、スムーズに抜けず、ロッドが横振れした。そのロッドが1m隣に居た作業員の左腕に接触した。

- ロックボルト作業中、削孔作業箇所から1mしか離れていない箇所でモルタルの仕上げ作業を行っていた。
- ドリルジャンボ操作者が1mしか離れていない箇所で作業員がいるにも関わらず削孔の操作を行っていた。

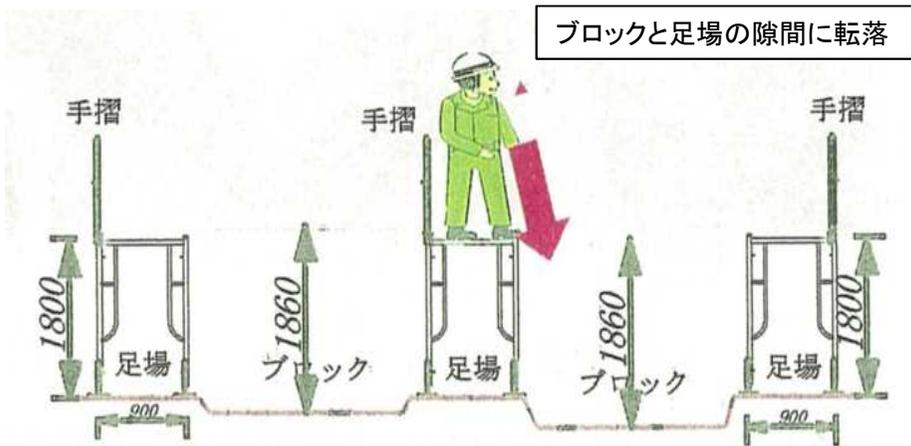
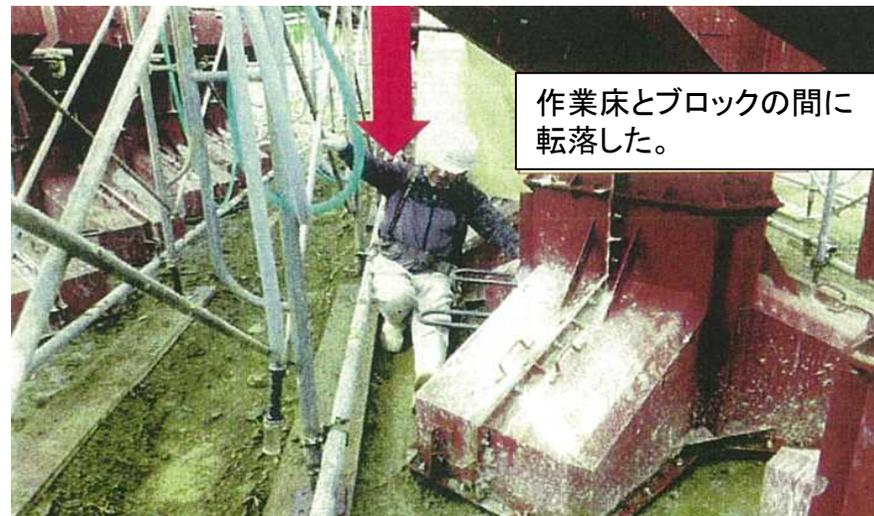
根固めブロック製作の養生散水作業終了後、散水ホースの片付け作業中に散水ホースを踏んでしまい、バランスを崩し高さ1.8mの作業床からブロックとの隙間に転落し、負傷した。

- ブロックと作業板との間の隙間等、開口部に対する安全設備が不足していた
- 足場上の資機材の整理整頓がなされていなかった
- 作業方法や作業手順に安全事項が不足していた
- 足場上の作業における安全意識の不足や指導が徹底されていなかった

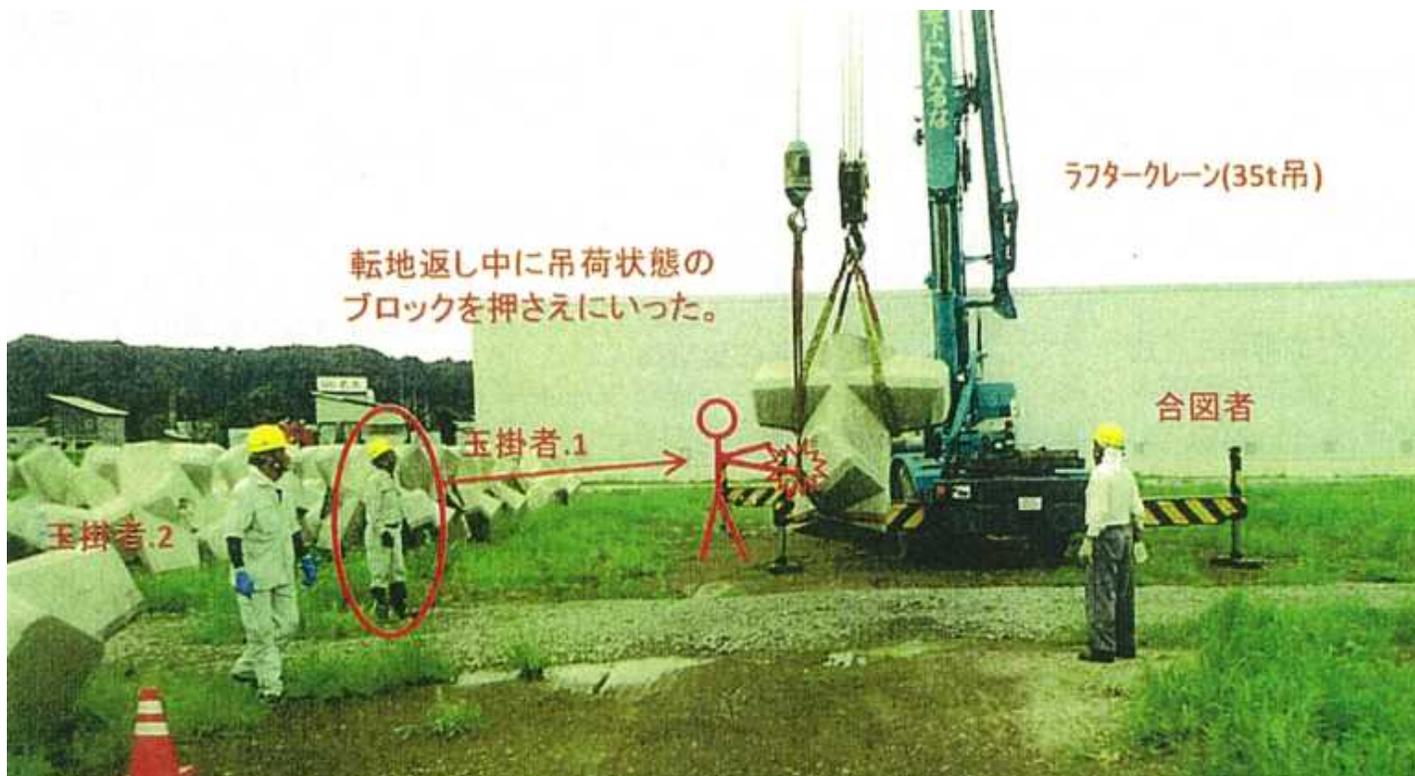
移動式クレーンによる根固めブロックの転地返し作業で、吊スリングにてブロックを吊る作業中に、吊り荷のブロックが少し揺れたので、咄嗟にブロックを押さえに行ったところ、吊りスリングがずれ、ブロックを押さえた右手の小指が挟まれて負傷した。

- 作業前にクレーン旋回範囲の立入禁止措置が不足していた
- ブロック地切りに吊スリングの固定、吊荷の安定確認が不十分であった
- 作業員・合図者及びクレーン運転士の誘導合図が徹底されていなかった
