工事事故の発生状況

平成30年7月

北陸地方整備局

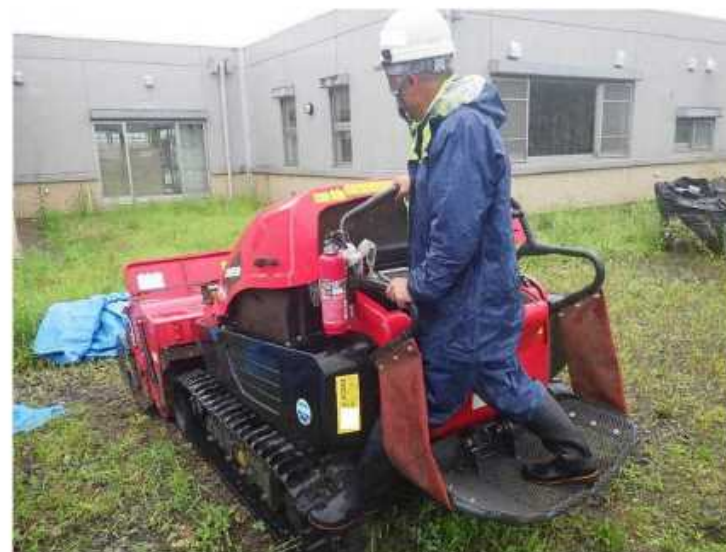
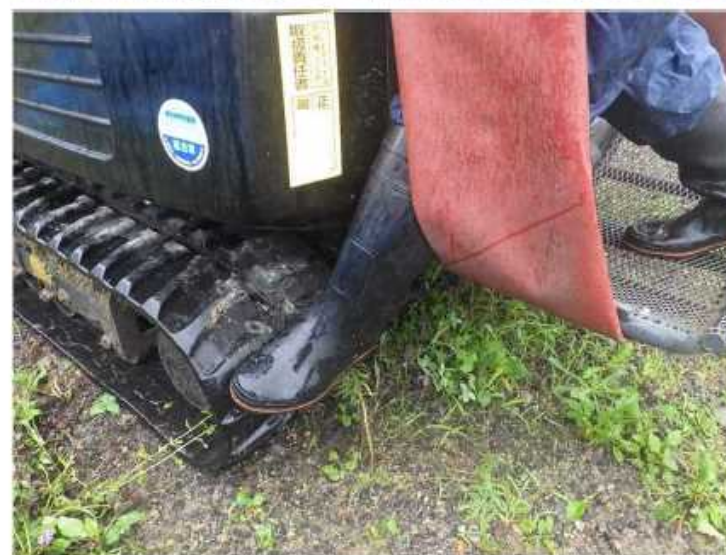
搭乗式草刈機のステップと履帯の隙間に挟まれ被災 (負傷事故・休業4日以上)

- ① 日 時：平成 29年 8月 7日 (月)
- ② 作業内容：搭乗式草刈機の試運転【河川維持工事】
- ③ 事故内容：搭乗式草刈機の後退時にステップと履帯の隙間に左足を挟まれ被災。
- ④ 被害状況：機械運転者 1名負傷(休業4日以上)

- 修理に出した搭乗式草刈機の試運転で後進を行ったところ、急発進してしまった。その際の反動と、両足の配置場所が悪かったこと及び、靴底が濡れていたことから、足がステップと履帯(キャタピラー)との隙間に滑り落ち、左足(脛部)を挟み被災した。

- 作業者が作業への慣れにより保護具(脛当)を着用していなかったこと
- ステップの立ち位置が悪かったこと
- 機械のステップと履帯との間に隙間があったこと
- 機械の格納だけの作業であったため、一人で作業させてしまったこと
- 現地KY及び作業計画書を作成せずに作業を行ったこと

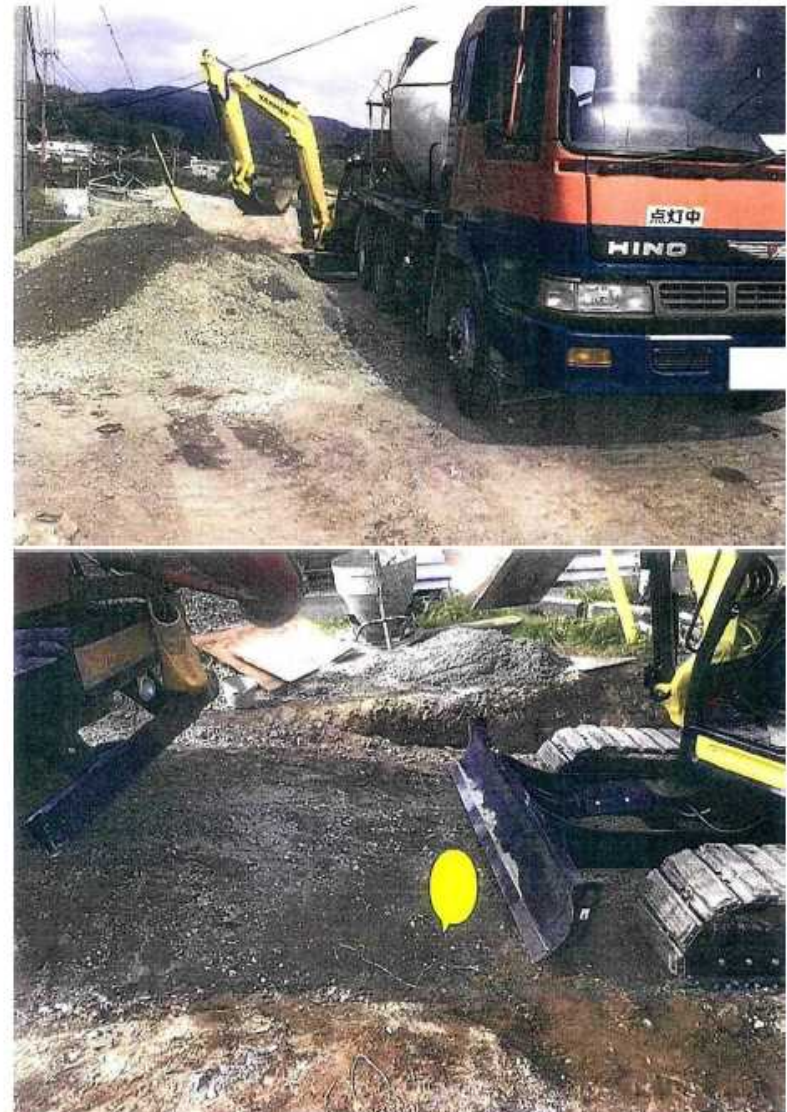
事例2 建設機械等の接触事故・労働災害

- ① 日 時：平成 29年 11月 1日 (水)
- ② 作業内容：裏込コンクリート打設 【道路改良工事】
- ③ 事故内容：収納作業と重機に接近した被災者の右足が排土板の下へ入ったことが重なり、右足親指を負傷した。
- ④ 被害状況：作業員 1名負傷(休業4日以上)

- 第9号ブロック積工№82施工中、中段のコンクリート打設終了後、生コン会社運転手(被災者)が重機作業員の所へ納品書の受け取りサインをもらう為、0.3BHへ近づいた。
- 作業員は重機停止して対応する為、0.3BHの排土板を下げバケットを地面へ降ろそうとした。
- 収納作業と重機に接近した被災者の右足が排土板の下へ入ったことが重なり、右足親指を負傷した。

- BHの作業範囲内立入禁止が徹底されず、エンジン停止まで周囲の安全確認がなされなかった。
- 被災者が不用意に作業中のBHへ近づいた上、安全保護具の着用がなされていなかった。

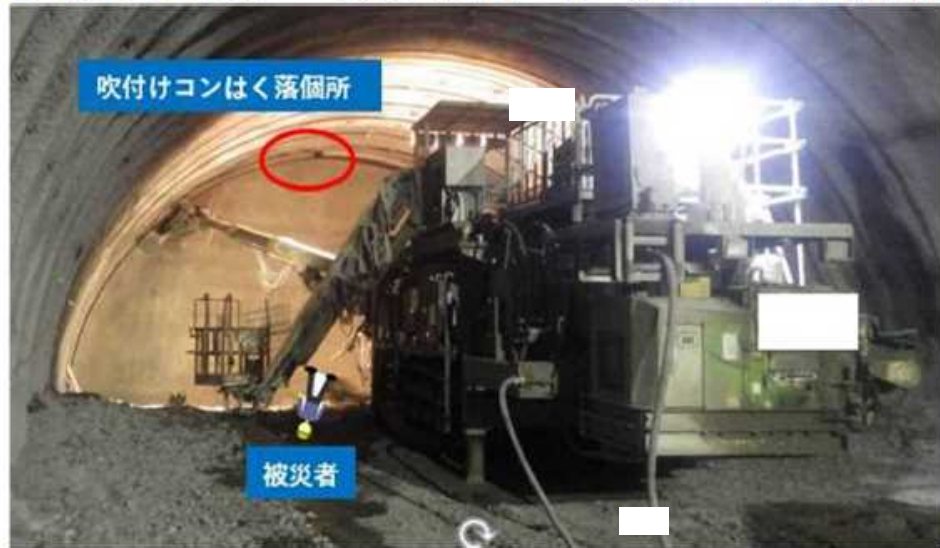
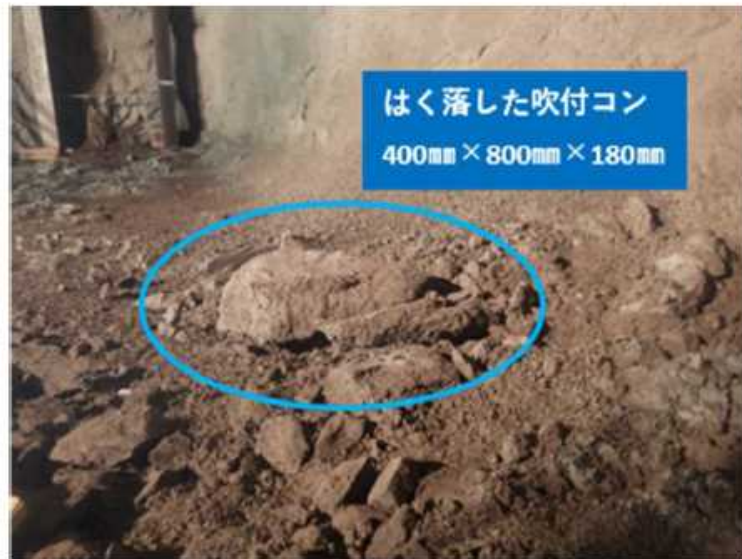
事例3 飛来落下事故・労働災害

- ① 日 時：平成 29年 6月 14日 (水)
- ② 作業内容：切羽前方での計測管理業務(出来形計測) 【トンネル工事】
- ③ 事故内容：計測管理業務のために切羽に近づいたところ、一次吹付けコンクリートの剥落が発生し、背中に当たり被災した。
- ④ 被害状況：作業員 1名負傷(休業4日以上)

- 被災者は、鏡吹付けコンクリート作業の完了後、計測管理業務のために切羽に近づいたところ、天端中央からL800mm×W400mm×t180mm程度の範囲で一次吹付けコンクリートの剥落が発生し、被災者の背中に当たり被災した。

- 計測管理業務を支保工建込中にトンネル掘削作業主任者・切羽監視責任者に連絡せずに切羽付近に立ち入り計測準備を行った
- 掘削サイクルの遅延により当日の作業終了に対する焦りが生じ単独で計測管理業務の準備作業を行った
- 計測管理業務要領に計測実施時期や安全対策が明確に記載されていなかった

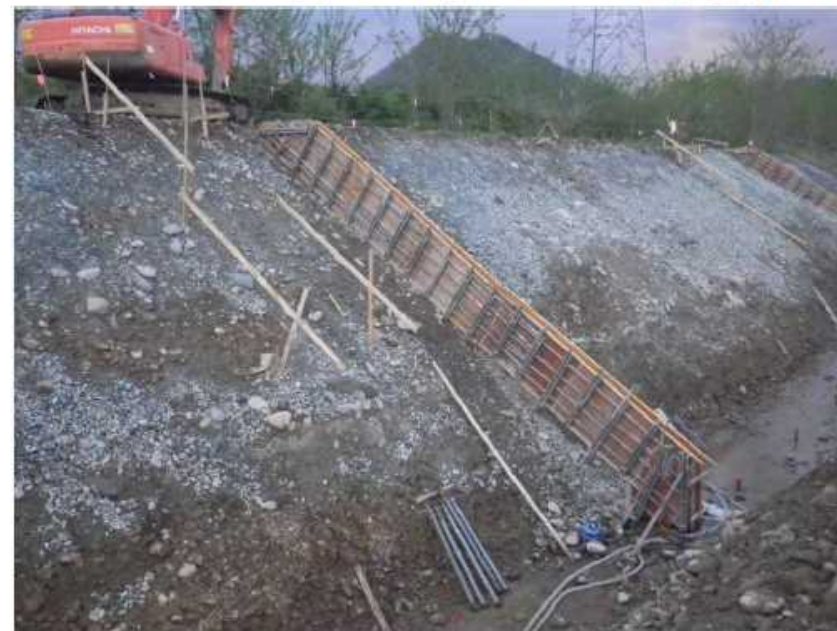
型枠設置吊上げ移動作業中に型枠の下敷きになり被災 (負傷事故・休業4日以上)

- ① 日 時：平成 29年 5月 9日 (火)
- ② 作業内容：移動式クレーンによる小口止工型枠組立作業【河川工事】
- ③ 事故内容：型枠設置吊上げ中に、吊り具ワイヤーが外れ、型枠の下敷きになり負傷した。
- ④ 被害状況：作業員 1名負傷(休業4日以上)

- 護岸ブロック工事の小口止工型枠組立作業において、型枠設置吊上げ移動作業中、オペレーターの腰袋が重機のアーム昇降操作レバーに誤ってあたり、アームが2mくらい急に上がり、型枠を支えていた作業員の上に型枠を落としてしまう。両足の下腿が型枠の下敷きになり被災した。

- 発生時刻が、夕方で気持ちの焦りがあり、重機運転手は腰道具をつけたまま操縦し腰道具をアーム昇降レバーに接触させてしまった。
- 被災した作業員は玉掛け作業を不十分な状態(吊り具ワイヤーに外れ止め防止措置が無い状態)で吊り荷作業を行ってしまった。

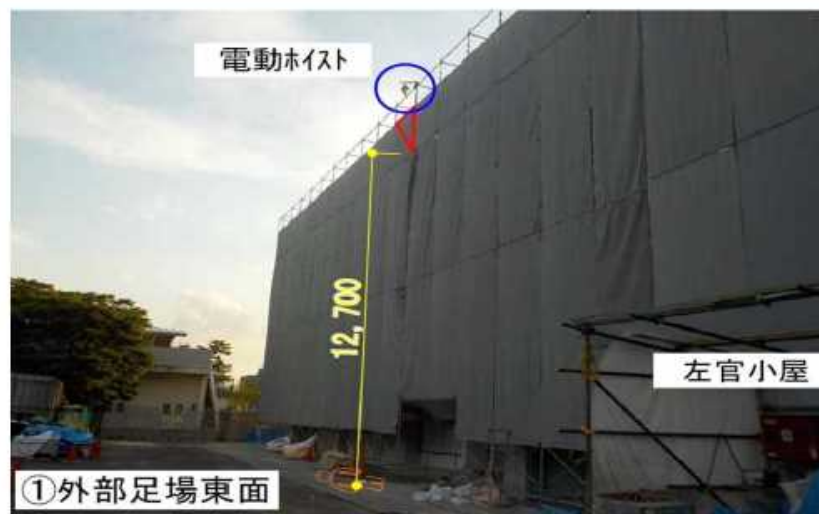
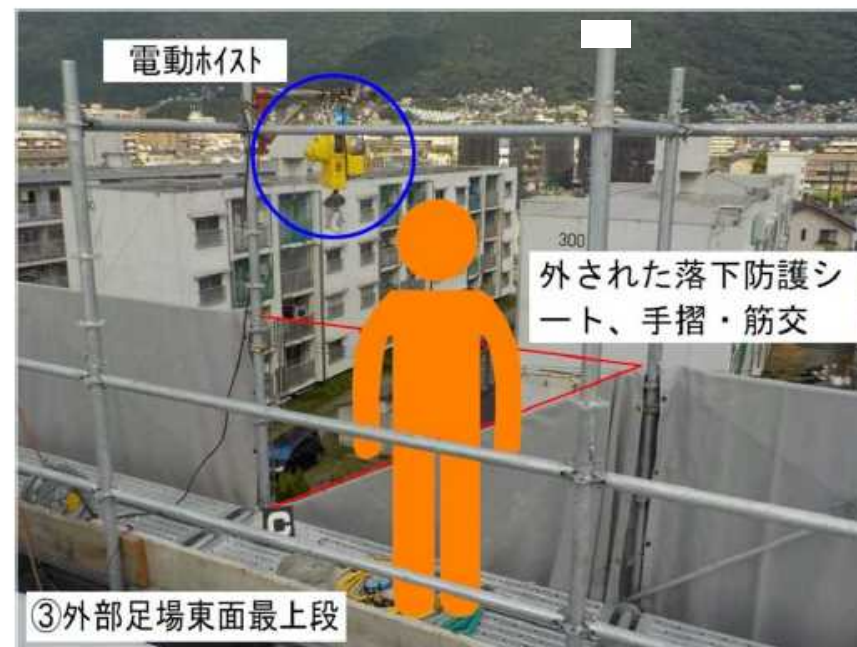
揚重作業中に足場から墜落し被災 (負傷事故・休業4日以上)

- ① 日 時：平成 29年 8月 22日 (火)
- ② 作業内容：屋上防水排水溝の補修作業【建築一式工事】
- ③ 事故内容：地上から補修材を受け取る揚重作業中に、バランスを崩し足場から約13m墜落して被災。
- ④ 被害状況：作業員 1名死亡

- 単独にて庁舎東側外部足場の最上段(H12.7m)にて電動ホイストを使用し、地上から補修材(モルタル材)をバケツ(10kg弱)にて受取る揚重作業に従事していたが、足場の落下防護シート及び手摺部材、一方向の筋交いを外して作業を行い、また安全帯の装着も行っていない為、取り込む際にバランスを崩し墜落した。

- 許可なく手摺、メッシュシートを取り外し作業を行った。
- 安全帯の装着を行っていない。
- 単独作業であった。

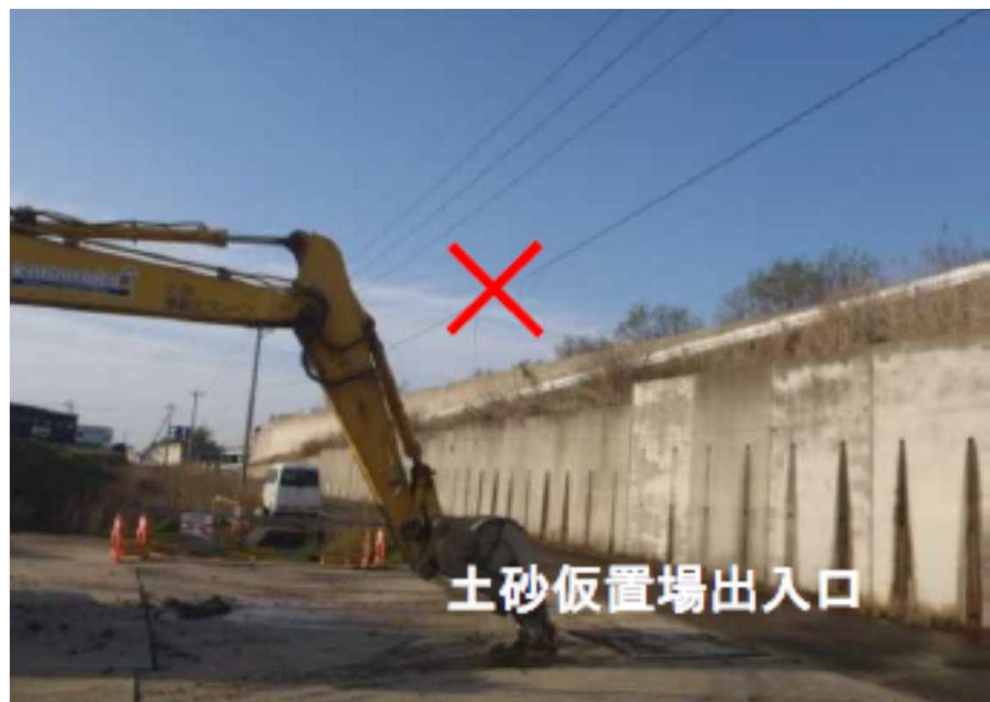
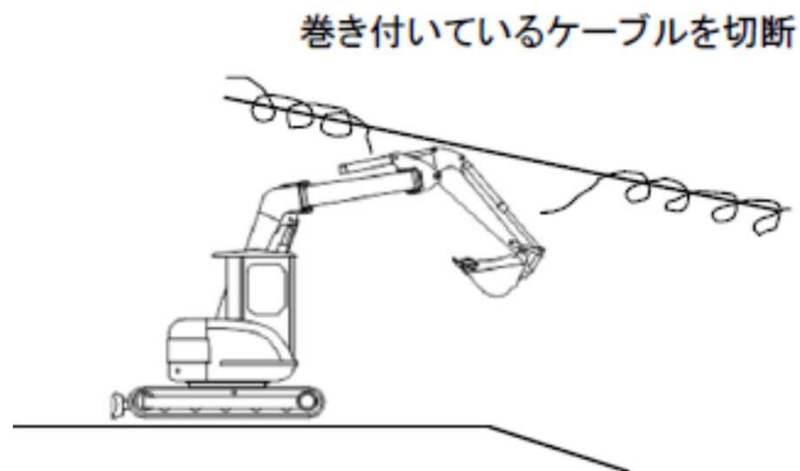
- ①日時:平成29年4月12日(水)16:40頃
- ②工事内容:河川工事
- ③事故内容:バックホウのアームが架空線に接触し切断した
- ④被害状況:排水樋管(市管理)の水位情報通信ケーブルの切断

土砂仮置き場で敷鉄板をバックホウで敷き直ししている際、バックホウのアームが架空線に接触し切断した。

- ・ダンプトラックの土砂運搬時、敷鉄板が側道側にずれ、一般車両への影響が懸念されたため即時敷鉄板をバックホウで移動することとしていたが、作業に集中するあまり、上空の架空線を失念してしまった。
- ・架空線の防護や注意喚起用の看板が設置されていなかった。
- ・架空線の近接作業時に監視員を配置していなかった。

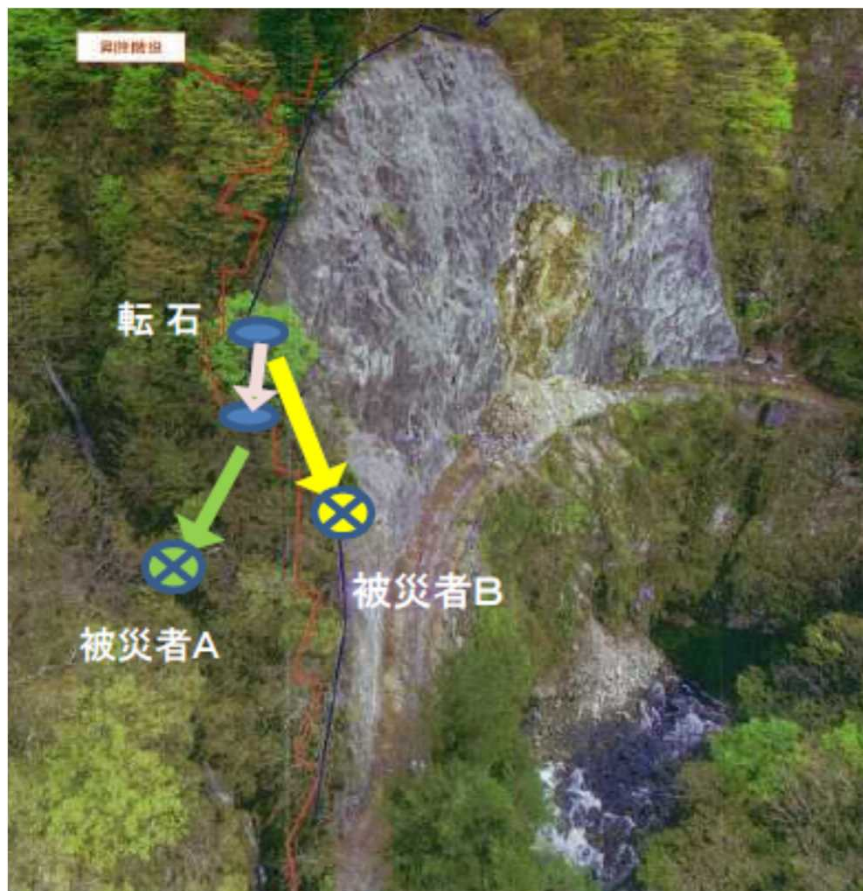
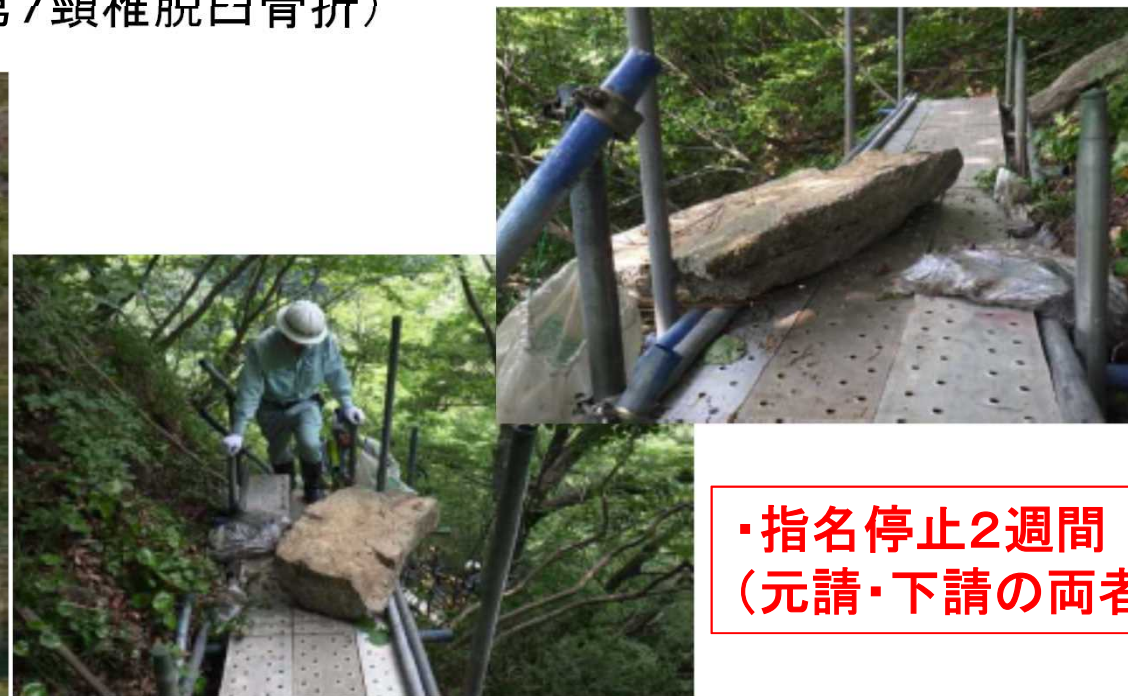
- ①日時:平成29年5月29日(月)14:30頃
- ②工事内容:法面对策工事
- ③事故内容:昇降用階段の設置作業中、転石が落下し作業員が被災した
- ④被害状況:死亡1名、重傷1名(第7頸椎脱臼骨折)

昇降用階段の設置作業中、上方から約1m×約0.5m×約0.3mの転石が落下し、作業員が被災した。

- ・不安定な浮石が上方にあり、落石が発生した。
- ・被災者2名は安全帯を着用していたが、安全帯を使用していなかった。

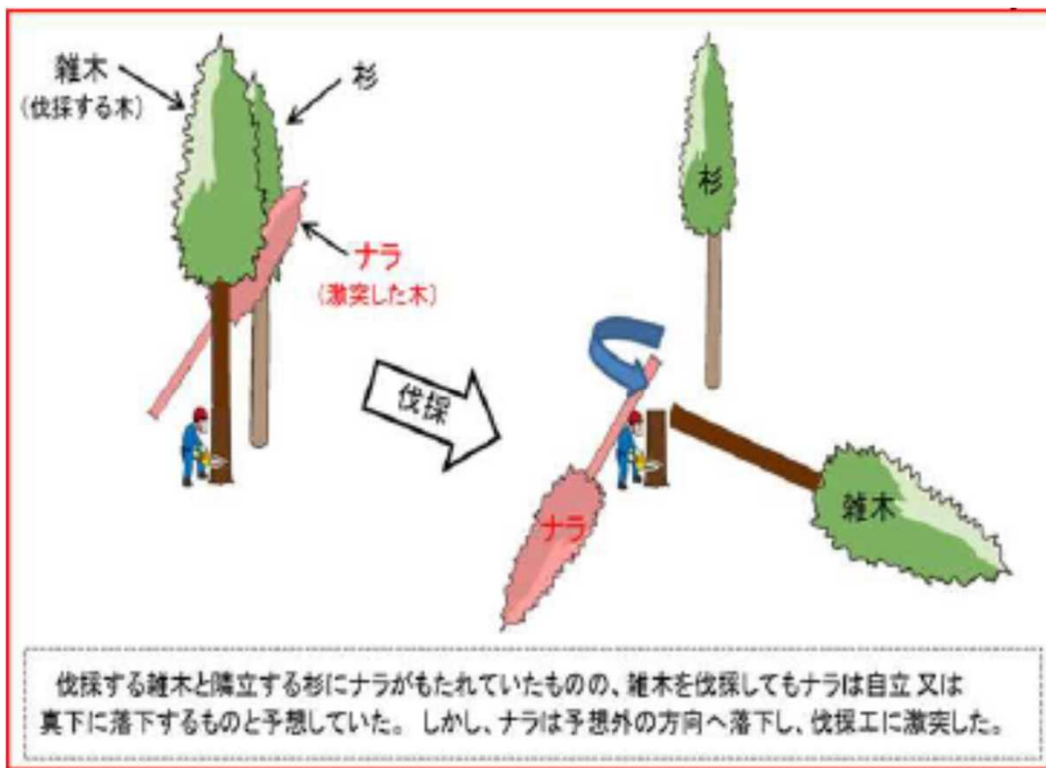
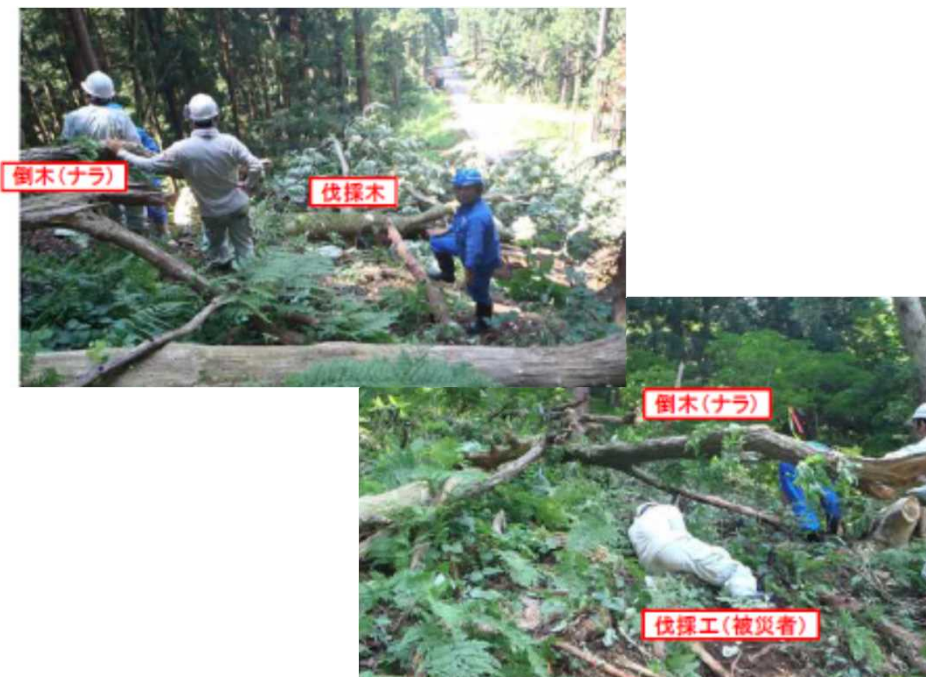
- ①日時:平成29年7月21日(金)8:40頃
- ②工事内容:工事用道路設置工事
- ③事故内容:伐採作業時に伐採木に引っかかっていた倒木が倒れ作業員に当たった
- ④被害状況:重傷1名(左肩甲骨骨折他)

【事故発生状況】
工事用道路設置予定箇所で伐採対象となる雑木を伐採したところ、隣り合う杉との間に挟まっていたナラの倒木が被災者側に倒れてきた。

- ・伐採工が伐採木を切っても大丈夫だと独断で状況判断して作業を開始した。
- ・見張りなど他の伐採工を置かずに単独で作業した。

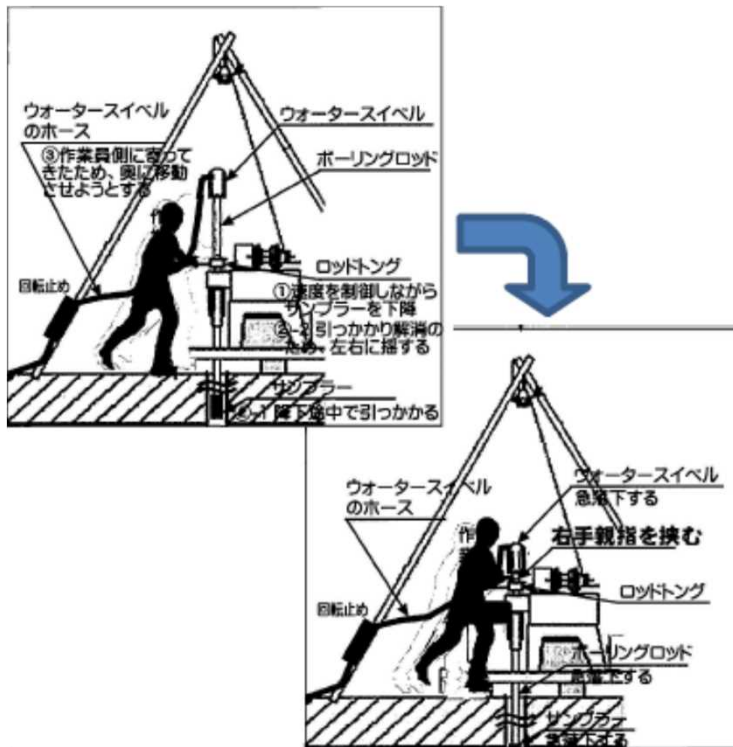
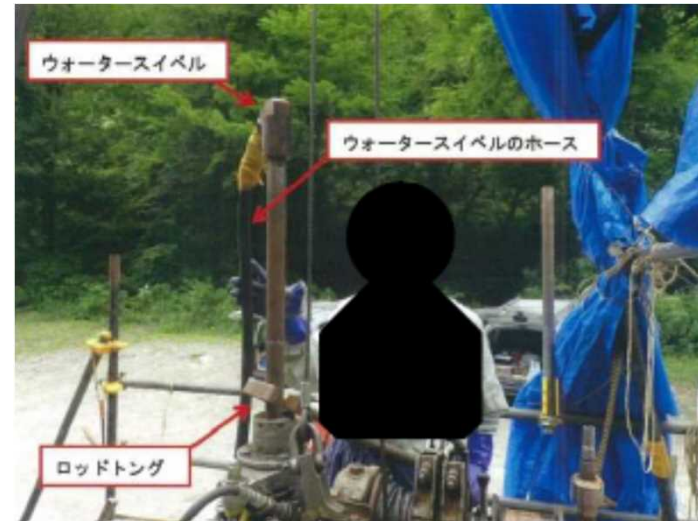
- ①日時：平成29年8月26日(土)13:20頃
- ②工事内容：地質調査業務
- ③事故内容：調査ボーリング作業中、ウォータスイベルとロッドトング間に右手を挟む
- ④被害状況：右母指打撲挫創

調査ボーリングで標準貫入試験用のサンプラーを下降中、寄ってきたウォータスイベルのホースを移動させようとしたところボーリングロッドが急降下し、ウォータスイベルとロッドトング間に右手親指を挟み負傷した。

- ・掘削長さよりボーリングロッド長が短く、サンプラーが孔底に落ちた場合、ウォータスイベルとロッドトング間に安全な距離が確保されていなかった。
- ・ボーリングロッドの下降作業において、ウォータスイベルのホースのふらつき防止対策が十分ではなかった。
- ・作業開始前のKY活動で、ボーリングロッド昇降時に対する危険ポイントに触れていなかった。

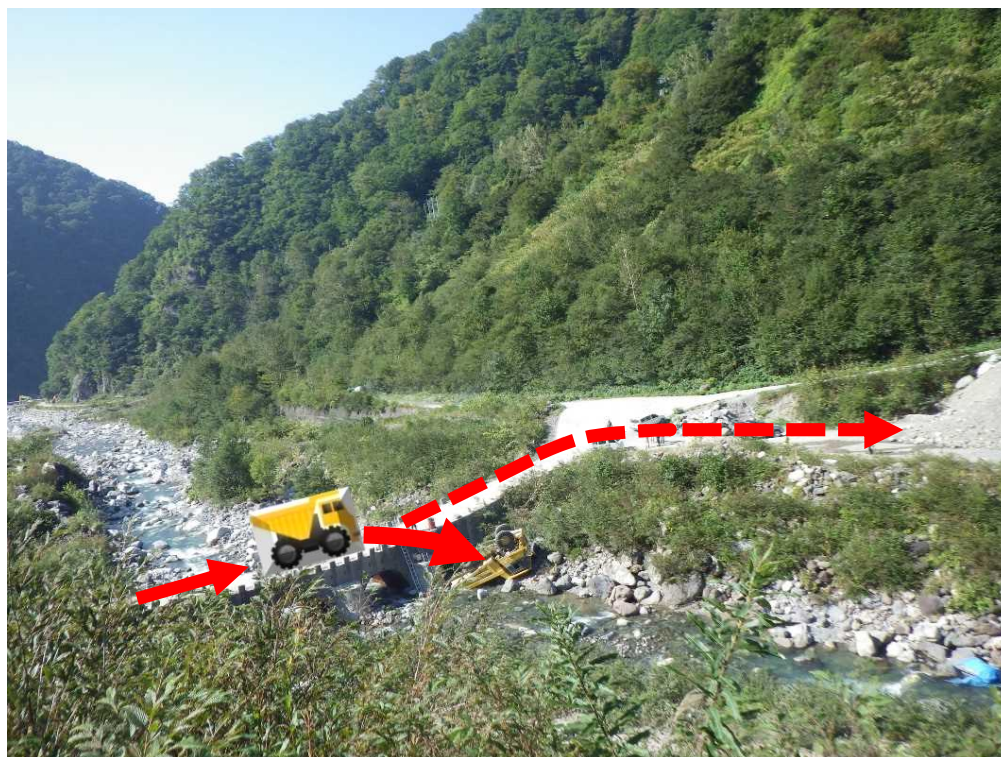
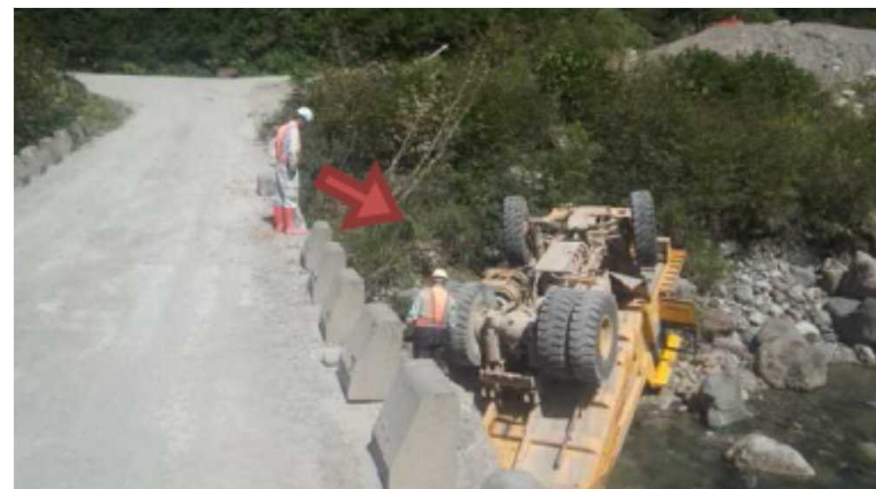
- ①日時:平成29年9月26日(火)11:00頃
- ②工事内容:砂防堰堤補強工事
- ③事故内容:掘削残土を残土置場に運搬中、渡河施設から転落した
- ④被害状況:重傷1名(頭部外傷、急性硬膜下血腫、左腓骨骨折他)

掘削残土を重ダンプで残土置場に運搬中、渡河施設を走行中に転落したものの。

・土砂の運搬作業中、単調な作業に気が緩み、誤って運搬路から転落したものの。

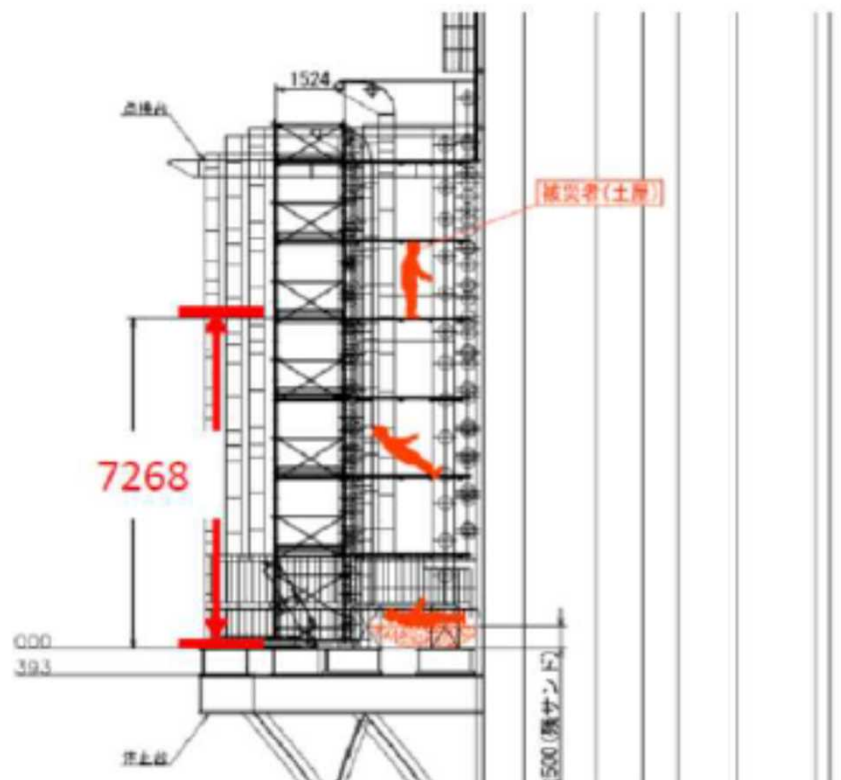
墜落時の状況

- ①日時:平成29年9月28日(木)10:00頃
- ②工事内容:取水設備修繕工事
- ③事故内容:仮設足場で作業中、足場の隙間から転落した
- ④被害状況:重傷1名(第12胸椎圧迫骨折、外傷性くも膜下出血他)

仮設足場で塗装作業時の塗料の付着防止用ビニルシートを覆う作業を実施中、仮設足場の隙間から約7.3m下の仮設足場最下段へ転落した。

- ・被災者は安全帯を使用していなかった。
- ・作業員に安全帯の使用に関する安全教育が徹底されていなかった。
- ・仮設足場の開口部に落下物防止網、手摺り等の立入防止措置がとられていなかった。

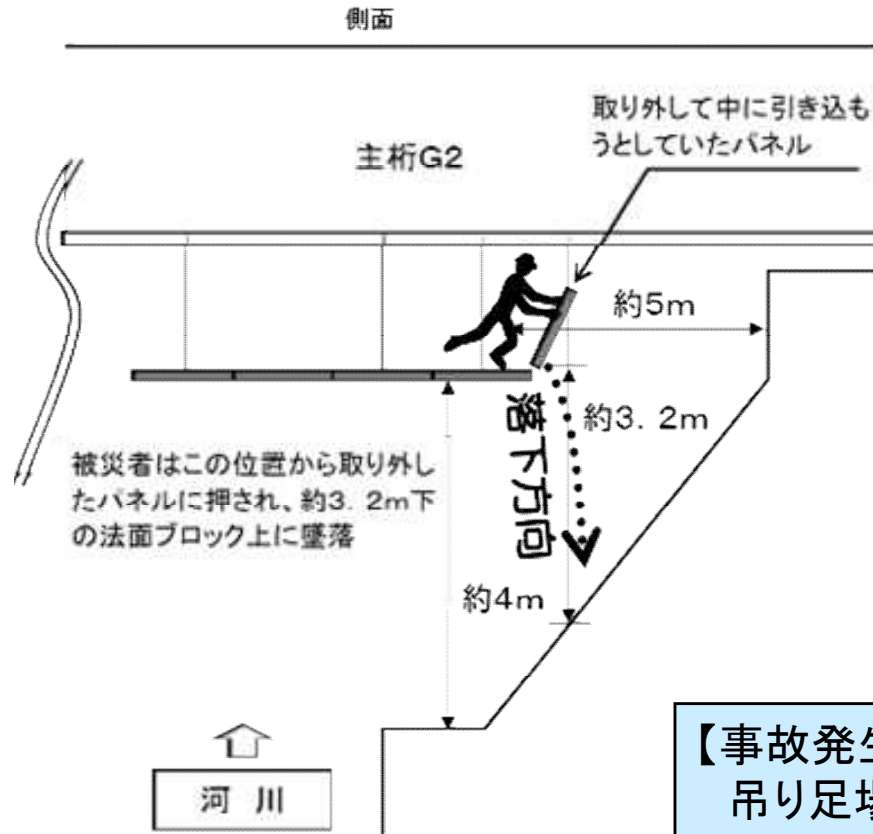
現場状況

- ①日時:平成29年9月27日(水)9:40頃
- ②工事内容:塗替塗装工事
- ③事故内容:足場の解体作業中、作業員が吊り足場から転落した
- ④被害状況:重傷1名(右脛骨高原骨折、左腓骨骨折、左距骨骨折)

【事故発生状況】
吊り足場で塗装のパネル足場(3.8m×0.66m、約40kg)を解体中、作業員が高さ約4mから転落した。

- ・被災者は後ろに下がる際、安全帯の前方フックを掛け替えず、外し替えを忘れた。
- ・被災者は安全帯の後方フックを掛け忘れていた。

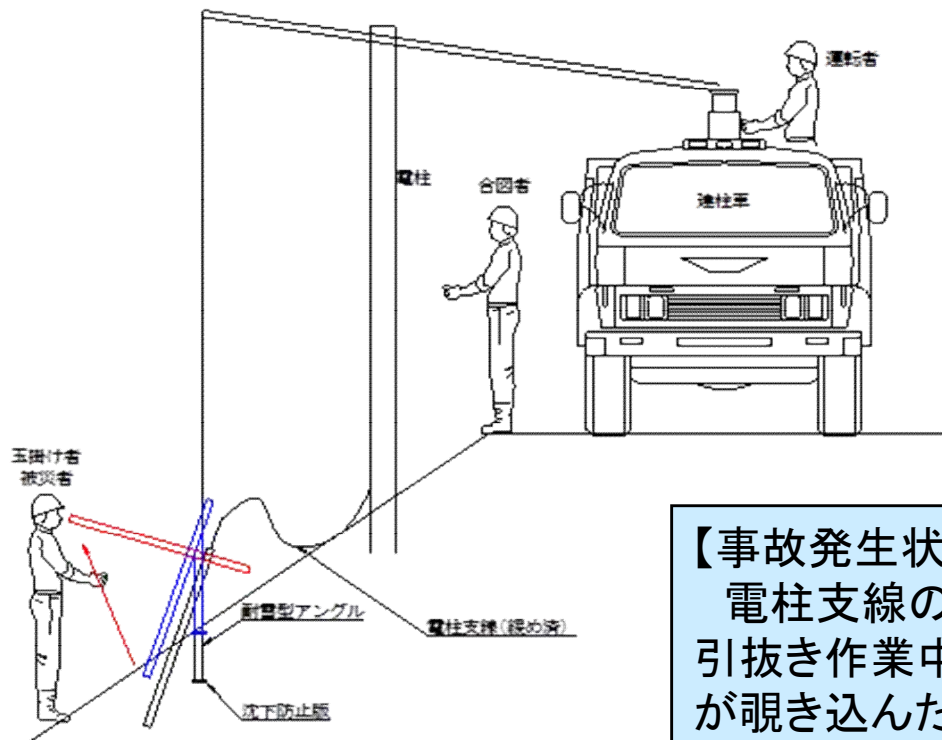
現場状況

- ①日時:平成29年7月12日(水)13:30頃
- ②工事内容:堆雪帯拡幅工事
- ③事故内容:電柱の支線の撤去作業中、跳ね上がった支線が作業員に当たった
- ④被害状況:顔面および口腔内挫創

電柱支線の耐雪型アングルを建柱車の小型移動式クレーンで引抜き作業中、支線アングルの埋設部分が抜けなかったため作業員が覗き込んだところ、跳ね上がった支線アングルに当たった。

- ・被災者が台図者の台図がない状態で、吊り荷の可動範囲に近づいた。
- ・埋設物周辺の下草刈りが不十分であった。

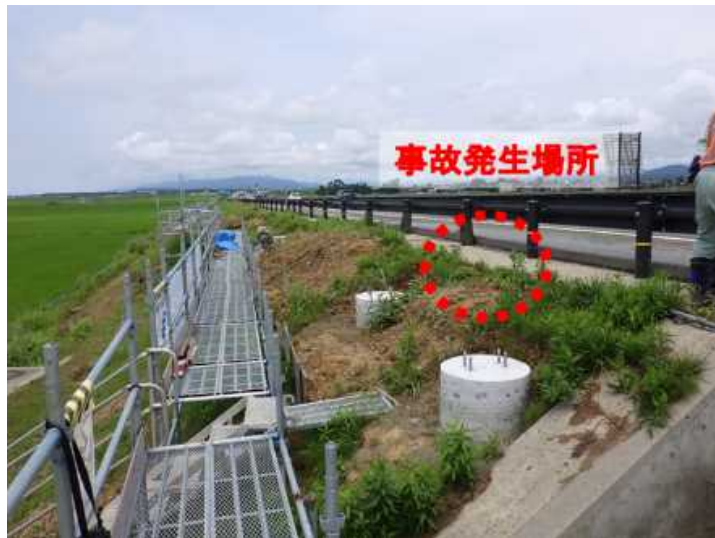
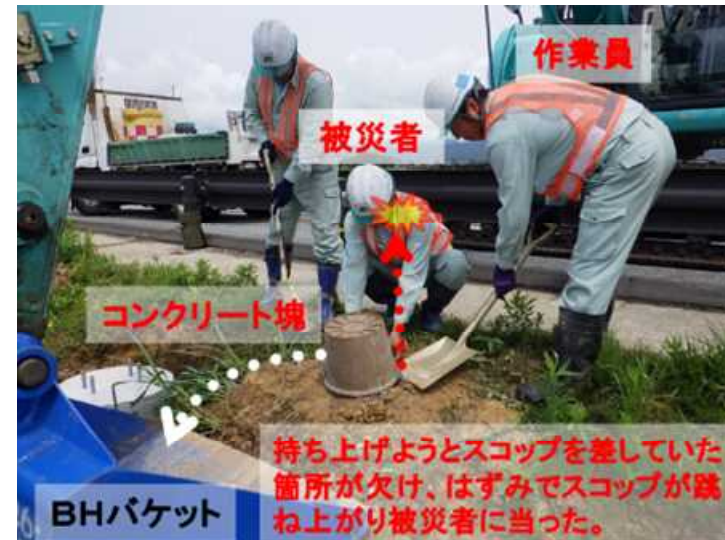
- ①日時:平成29年7月18日(火)10:50頃
- ②工事内容:防護柵設置工事
- ③事故内容:残コンクリートの撤去時、別の作業員のスコップが顔面に当たった
- ④被害状況:顔面挫創、打撲傷、鼻出血

残コンクリート塊の除去作業中に、素手で持ち上げようとしていた作業員の隣で、もう一人の作業員がスコップでコンクリート塊を起こそうとしたところ、コンクリートが欠け、そのはずみで跳ね上がったスコップで被災者の顔面を負傷させた。

- ・残コンクリートの後片付けを翌日に持ち越し作業としたため、コンクリートが硬化し作業が容易でなくなった。
- ・不測の事態に備えて作業員同士で適切な距離を取っておらず、作業員同士で声掛けを行わずに作業を行った。

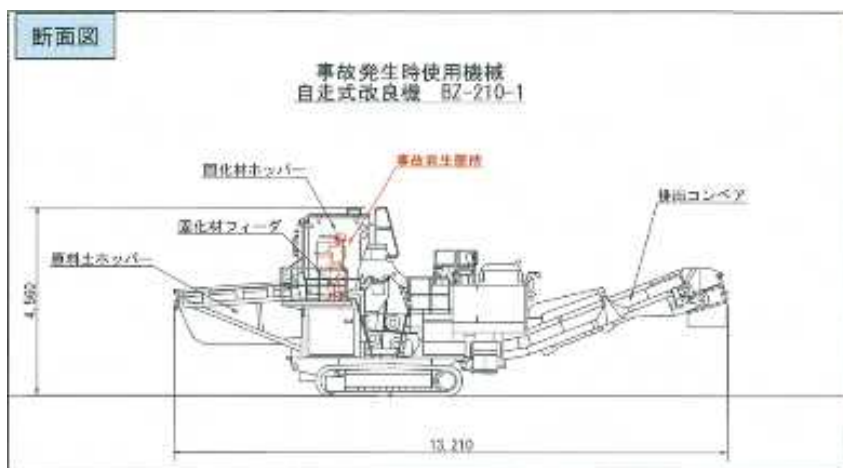
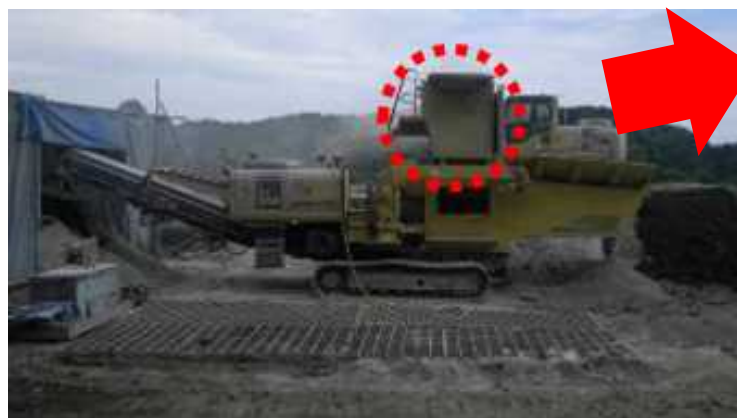
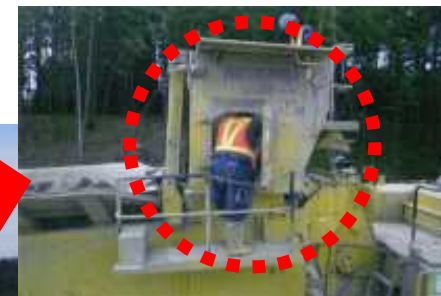
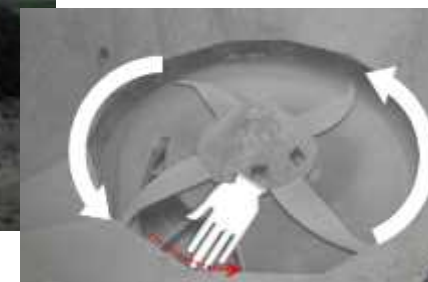
- ①日時：平成29年6月15日(木)14:30頃
- ②工事内容：道路改良工事
- ③事故内容：自走式改良機を清掃中、機械に左手を巻き込まれて負傷した
- ④被害状況：左環指尖部損傷、左中指挫滅創

自走式土質改良機の清掃時に、エンジンを掛けた状態でエア吹付けによりセメント投入口の清掃作業中、作業員がエアで落ちないセメント塊を直接手で落とそうとした際、固化剤フィーダーに左手を巻き込まれて負傷した。

- ・自走式土質改良機を稼働させたまま清掃作業を実施した。
- ・自走式土質改良機の清掃作業を単独で実施していた。
- ・エアで落ちないセメント塊を専用の清掃用具を使用せずに作業を行った。
- ・作業手順書に自走式土質改良機の清掃作業の記載が欠落していた。

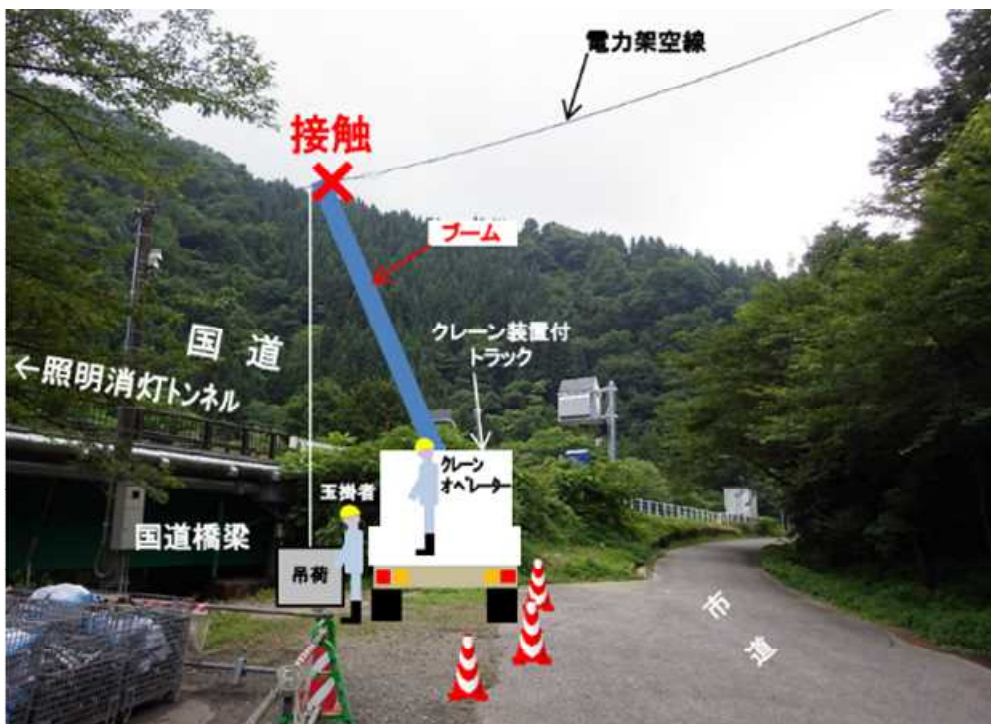
- ①日時:平成29年7月17日(月)14:10頃
- ②工事内容:橋梁塗装工事
- ③事故内容:クレーン装置付きトラックのブームが架空線に接触した
- ④被害状況:電線2本が破断し国道トンネル照明が停電

資材置き場に仮置きした足場資材をクレーン装置付きトラック(4t)で積み込み作業中、旋回したクレーンのブームがトンネル照明用の引込み架空線に接触し、3本の電線のうち2本が破断しトンネル照明が停電した。

- ・足場資材の積み込み作業時、見張り員を配置せずに作業を行った。
- ・クレーンオペレーター1名での単独作業を行った。
- ・架空線の防護や注意喚起用の看板等が設置していなかった。

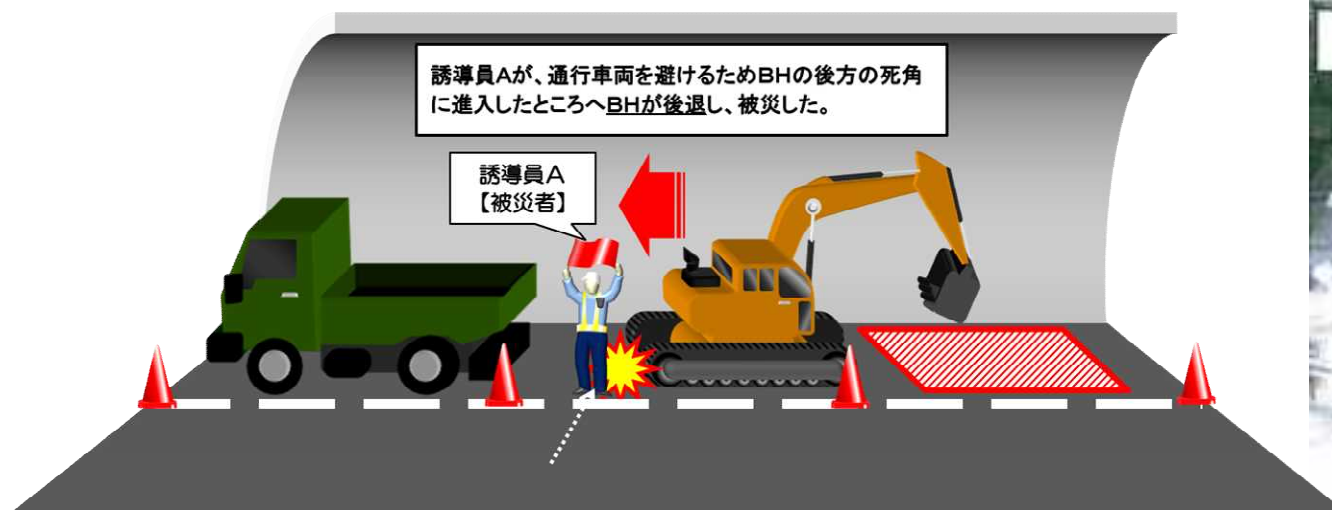
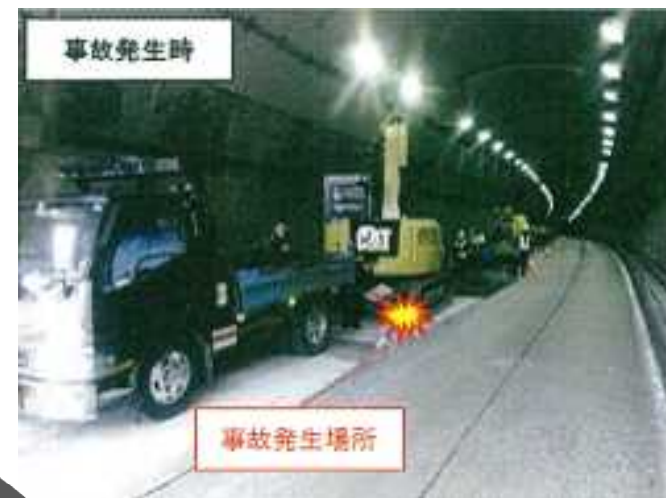
- ①日時：平成29年4月19日(水)11:00頃
- ②工事内容：トンネル補修工事
- ③事故内容：バックホウが後退したところ交通監視の誘導員に接触し負傷
- ④被害状況：右脛骨腓骨遠位端骨折、右踵骨骨折

トンネル内で片交規制を行い舗設作業中、バックホウが後方に移動しようとした際、付近で交通監視をしていた誘導員が通行車両を避けるためにバックホウの死角に入り、バックホウのキャタピラに右足を踏まれ負傷した。

- ・バックホウは後退禁止とされていたのにバックをした。
- ・誘導員の一人が持ち場を離れたため、被災した誘導員が本来の立ち位置では無い場所に立った。
- ・通行車両を避けようとした誘導員がバックホウの死角に入ってきた。

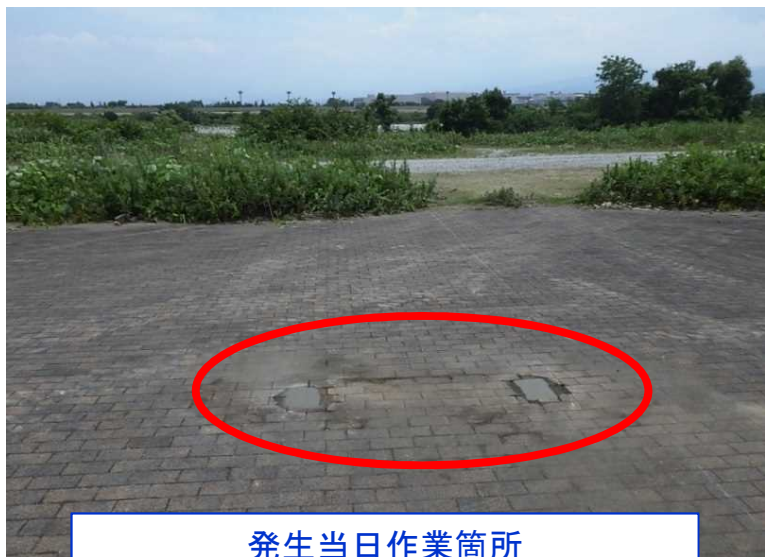
- ・休日明けの月曜日に熱中症が発生した。
- ・数日前から急激に気温が上昇するなか、前週に実施した作業の仕上げ作業を実施していた。
- ・作業は8時15分に開始、途中20分間の休憩を挟んだ11時頃に作業員が体調不良となり、現場代理人の指示により作業中断し、現場事務所で休憩した。
- ・休憩後、作業員の体調は回復せず、痙攣の症状がでたため救急搬送した。

発生当日作業箇所
作業内容：破損ベンチ撤去後補修・清掃

- ・簡易熱中症指針計を携帯し、WBGT指数監視の徹底。
- ・ナリウムイオン飲料、経口保水液・身体冷却用具を作業個所に携帯し、こまめな水分補給・休憩の実施。
- ・作業中の体調変化に対し、現場責任者の声かけ確認及び作業員も無理せず速やかな報告を行う。
- ・KY活動時は、前日も含めて体調把握を徹底。特に、休日明けは休日中の体調も問診での確認強化。

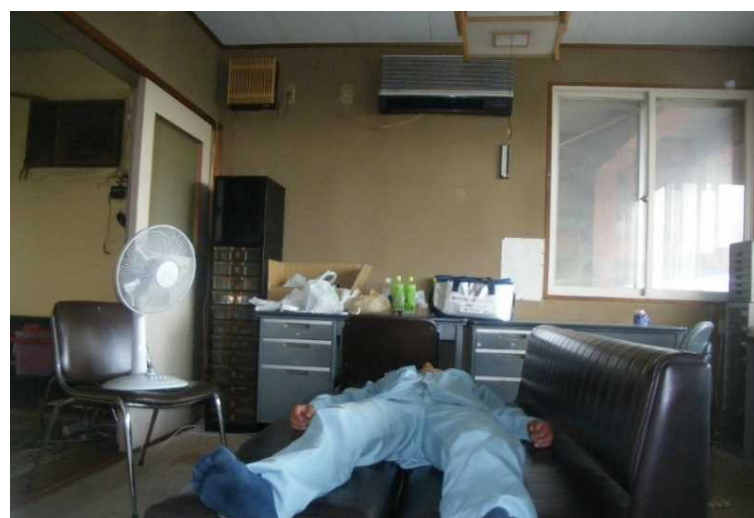
現場事務所(休憩所)の状況再現
クーラー、扇風機、保冷剤で冷却、水分・塩分補給

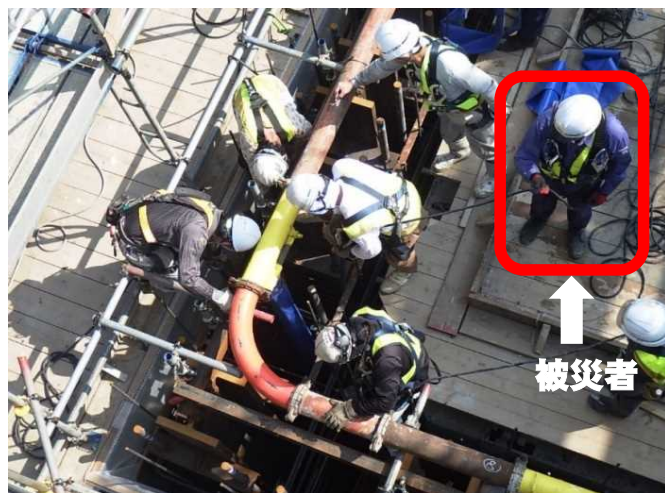
事故時の作業現場

事故内容：朝からコンクリートを打設し、14:40頃作業員が体調不良を訴えたため、元請職員が病院へ搬送した。

当時の状況は、気温32℃・湿度60%でWBGT値が嚴重警戒ゾーン(29)に達していた。

新規入場時、作業員の就労状況確認。作業ローテーションの見直しと休憩時間の調整。
