## ⑭ ボーリング作業時の安全対策と右俣谷地区での出水事例

ダイチ株式会社 平成 30 年度 高原川流域地質調査業務

(工期：平成 30 年 5 月 24 日～平成 31 年 1 月 31 日)

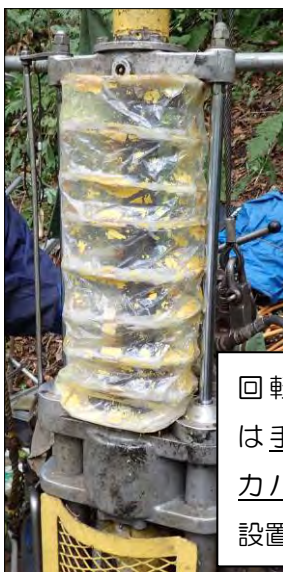
回転部には手製の  
カバーを  
設置

はさまれ・巻き込まれ対策として、はさまれ箇所や巻き込まれ箇所に手製のカバーを設置したり、スプレーで着色し目立たせる事で、危険箇所への注意喚起を徹底的に行った。

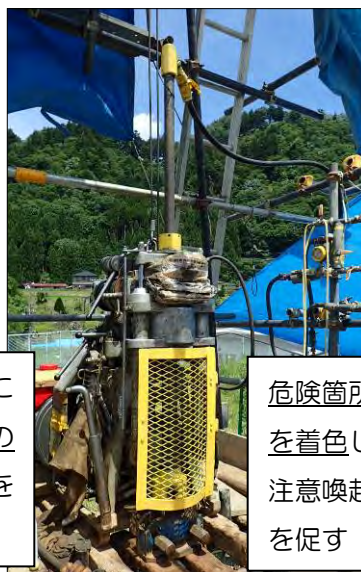
危険箇所  
を着色し、  
注意喚起  
を促す

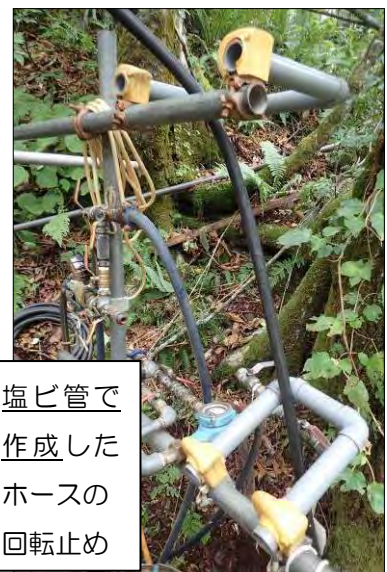
塩ビ管で  
作成した  
ホースの  
回転止め

スイベルホースは回転して“暴れないよう”に、塩ビ管で作成した回転止めを設置した。

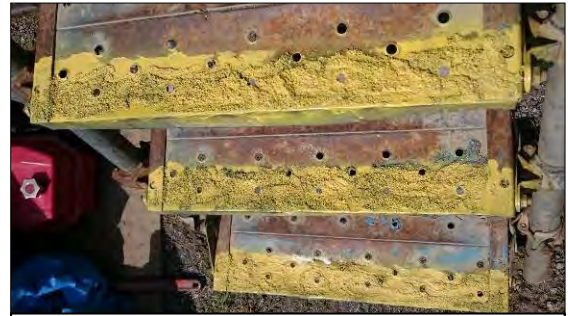
昇降部にペンキを塗り『砂』をまく。  
乾くとすべり止め効果を発揮。

雨天時、鉄製の昇降設備は非常に滑りやすく、転倒の危険性が高まる。そこで、転倒防止処置として、昇降部に黄色のペンキを塗り、砂をまいた（乾くとペンキと砂が固まり、すべり止め効果が発揮される）。実際に濡れた状態で昇降した所、滑らず、つまずかず、効果は抜群であった。

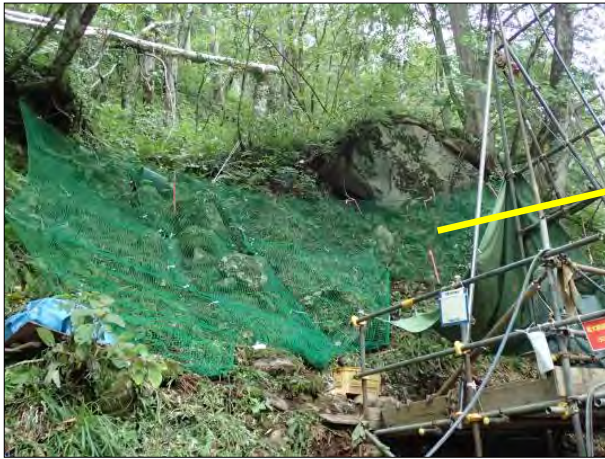
右俣谷地区での作業は、車両および登山客が頻繁に通行する蒲田右俣林道沿いであり、斜面には多数の転石（ $\phi 0.3 \sim 2.0\text{m}$  程度）が不安定に散在していた。そこで、ボーリング箇所直上の転石群にネットを覆い落石処置を行い、作業員および通行者の安全を確保した。

ボーリング箇所直上に設置した落石防護ネット

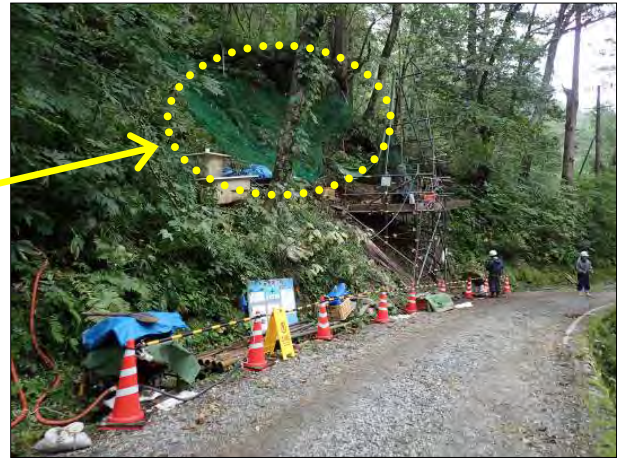
ボーリング箇所直下には蒲田右俣林道が位置する

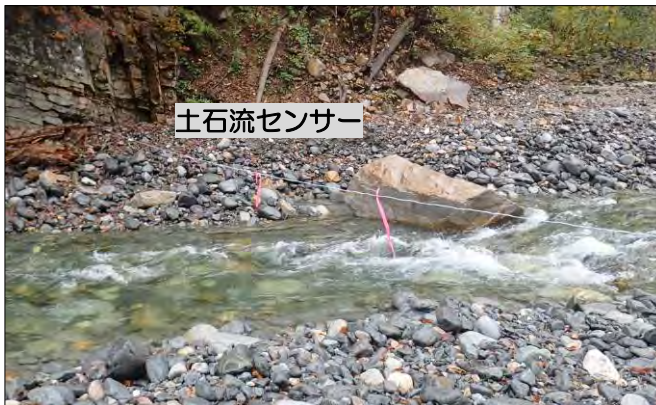
調査地上流(約2.0km)に設置した土石流センサー

- 現地では雨が降っていないのに急に河川増水、濁りが発生した。現地の降雨量のみで無く、雨雲レーダー等をチェックして、上流域の降雨量の把握が重要である。
- 右俣谷の出水流速(今回計測)  $8\text{km} \div \text{約} 30 \text{分} \approx \text{時速} 20\text{km}$
- 出水したにもかかわらず、土石流センサーが切断しなかった(警報発令無し)。  
水位センサーを採用した方が効果的なのでは?
- 調査地の出水傾向をつかむ。ハード対策もさることながらソフト対策(情報収集)が重要。

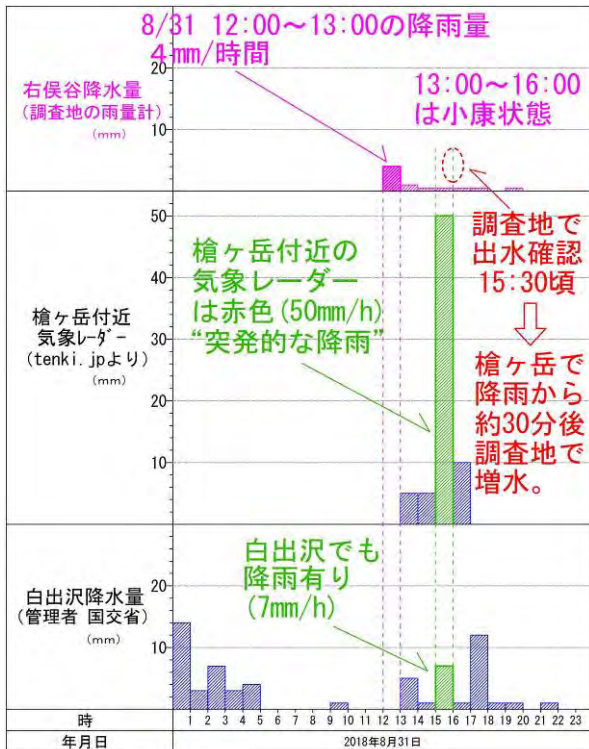
図 3.1. 各地点の降雨量

- 調査地に設置した雨量計では、8/31 12:00~13:00に4mm/hの降雨量が記録され、13:00~16:00は小康状態となっている(図3.1.)。
- 槍ヶ岳付近では、15:00頃“突発的な降雨量(50mm/h, 赤色)”が記録され、白出沢でも同時刻に7mm/hの降雨が記録されている(図3.1. 図3.2.)。
- 調査地では、13:00以降、降雨は小康状態だが、15:30頃、急激に増水し、濁流と化した(槍ヶ岳で降雨から約30分後)(図3.1. 河川状況写真)。

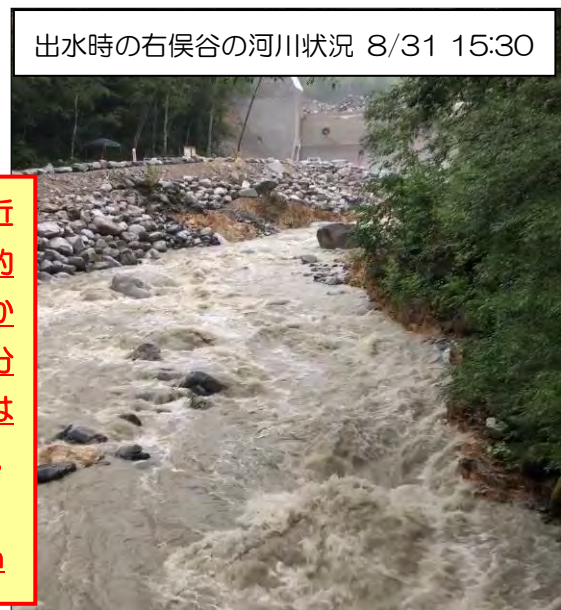
右俣谷地区作業時の H30.8/31(金) 12:00~13:00 頃、調査地一帯は一時的な降雨に見舞われた。昼時でもあり作業は中断していたが、13:00~16:00 は雨も上がり、通常通り作業を行った。同時間帯の右俣谷は水量も平常時と変わらず、河川水も透明であった。しかし、現地では雨が降っていないのに 15:30 頃から、一気に増水し、河川水も褐色に濁った。

出水時の右俣谷の河川状況 8/31 15:30

槍ヶ岳付近の“突発的な降雨”から、約30分後、調査地は濁流と化す。出水の流速約20km/h
