UAV（小型無人航空機）を活用した砂防設備点検について

平成 31・32 年度神通川水系砂防事務所管内砂防設備点検業務
建設マネジメント北陸・技建開発設計共同体

工期 自：平成 31 年 4 月 16 日 至：平成 33 年 3 月 31 日

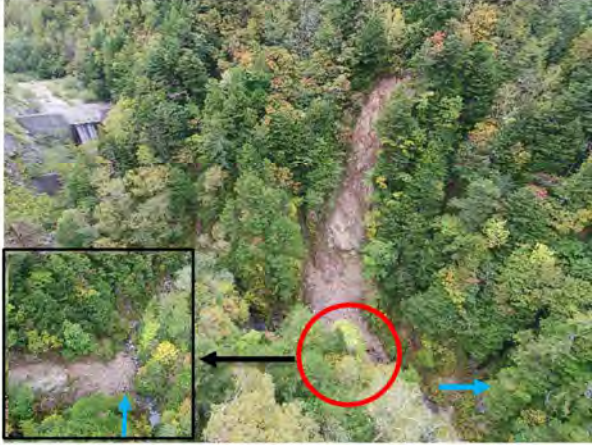
堰堤下流左岸斜面崩落 河道まで土砂流出	UAV飛行ルート図

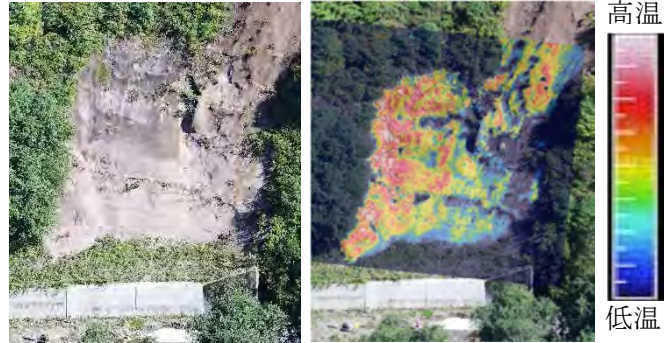
右の判別画像は、対象物からの赤外線を撮影したもので、撮影時の対象物の温度を反映した輻射と他の熱源からの赤外線を反射したものの合成である。

熱環境が大きく変化しない悪天候時や気温差の小さい時期・地域（沖縄）で調査を実施しても判別が困難なので注意を要する。
