じんつうがわすいけいさぼうじむしょかないほぜんこうじ
⑦令和2年度 神通川水系砂防事務所管内保全工事

あんぜんたいさく
における安全対策について

宝興建設株式会社 令和2年度神通川水系砂防事務所管内保全工事

工期：令和3年4月1日～令和4年3月31日

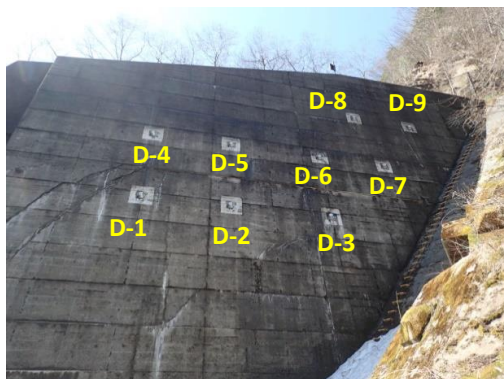
平成20年頃より変動が活発化し、令和2年に実施した観測によると堰堤に生じている「ずれ」は年間約1cmの速度で進行中である。また6年前に行った、D4～D9アンカー残存引張り力の測定ができなかった為（リフトオフ試験）それ以上の荷重がかかっていることが判明した。平成28年の調査報告によると、アンカー破断荷重を迎えるのは、推定5年後とされてる。

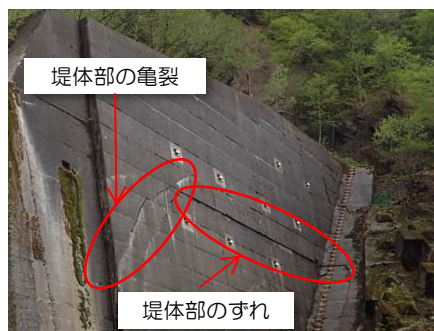
このように、堤体部に「亀裂」や「ずれ」が生じ、長い間耐えてきた既設アンカーは、限界に達している事で、いつ破断してもおかしくない状態であった。そのため、既設アンカー付近での足場作業や新設アンカー削孔時に突然PC鋼線が切れ飛出し、破断災害が予想された。

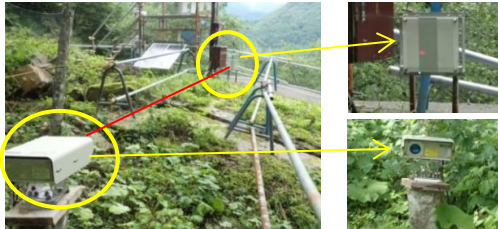
地すべりで左岸袖部分に変位が見られる為、伸縮計と傾斜計の二種類を計測し、伸縮5mm、傾き5mm以上のズレを警戒とし、単独の変位では黄色の回転灯とサイレン、両方の変位で、赤色とサイレンで作業員の避難を促した。さらに、以前から発生している天端の裂け目を同時に監視を行い、体制を強化した。
