手取川浸透に対する堤防詳細点検結果情報図(1/2)

平成20年3月現在

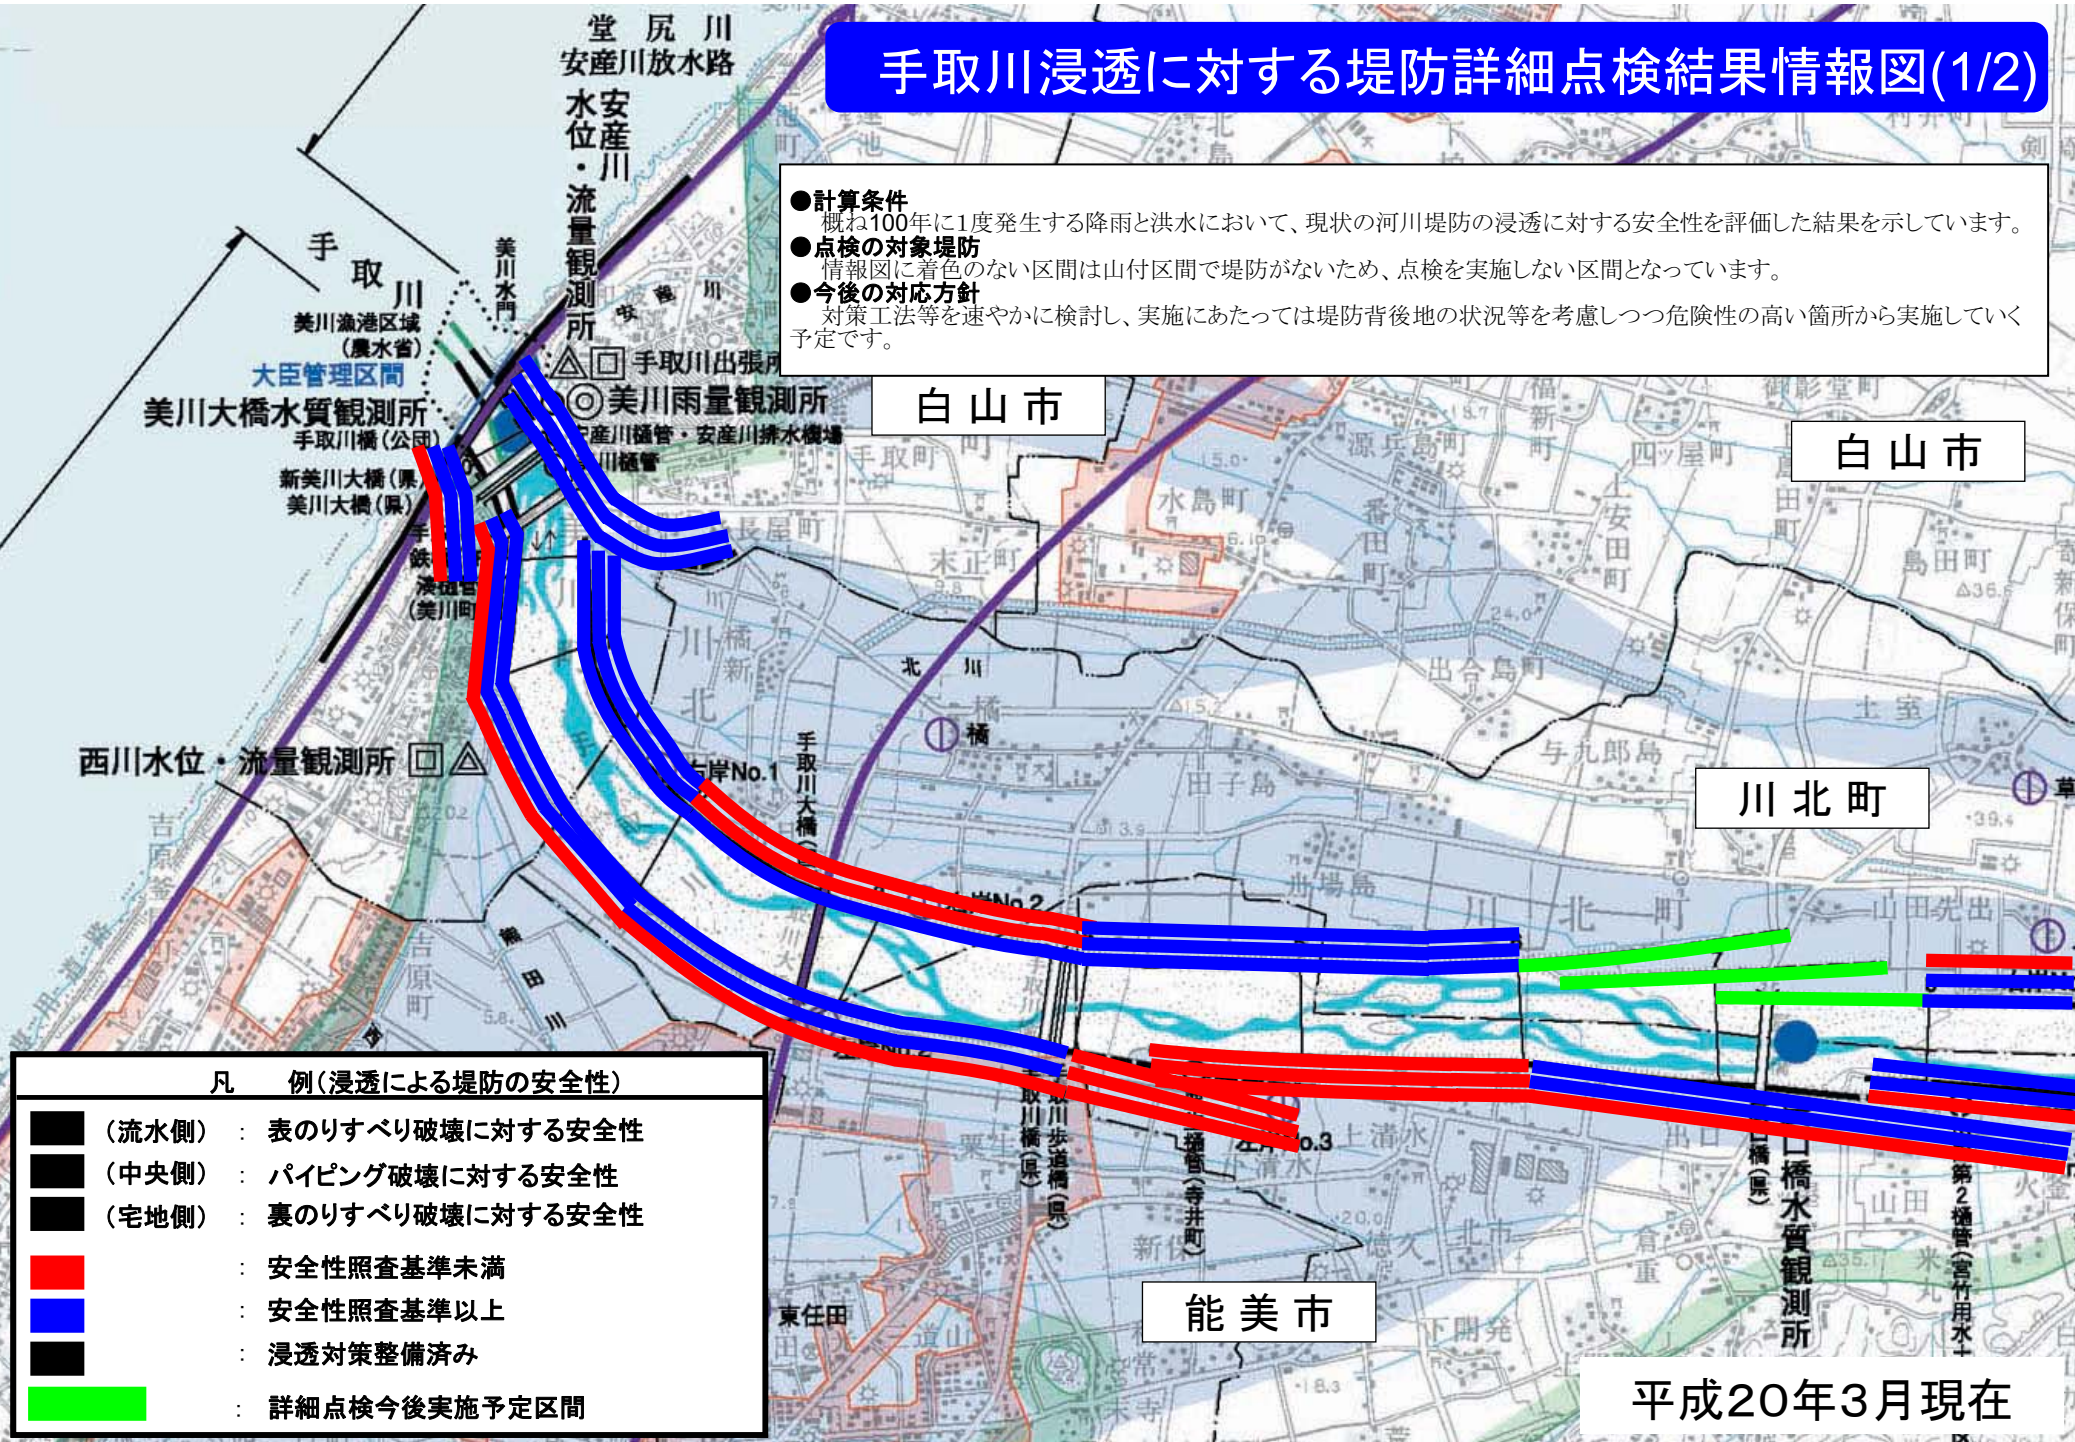
●**計算条件**
概ね100年に1度発生する降雨と洪水において、現状の河川堤防の浸透に対する安全性を評価した結果を示しています。

●**点検の対象堤防**
情報図に着色のない区間は山付区間で堤防がないため、点検を実施しない区間となっています。

●**今後の対応方針**
対策工法等を速やかに検討し、実施にあたっては堤防背後地の状況等を考慮しつつ危険性の高い箇所から実施していく予定です。
