街路樹アメリカフウの衰弱は除草剤が原因

～今後の育成状況を経過観察していきます。～

国土交通省北陸地方整備局 金沢河川国道事務所

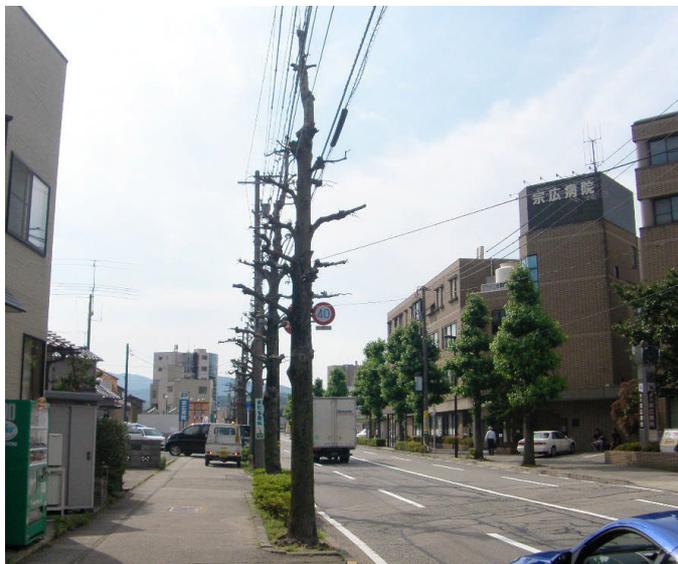
【写真①】

衰弱したアメリカフウは、発芽時期当初から異常があったと推測され、6月中旬に確認した時点では葉が極端に少ない状況でした。

国道159号を田井町交差点方向に向かって撮影 【H21.6.撮影】

写真左側のアメリカフウが連続して生育異常

アメリカフウは、衰弱してはいるものの一部には葉や芽が生えているため、来春の芽吹き状況を観察します。

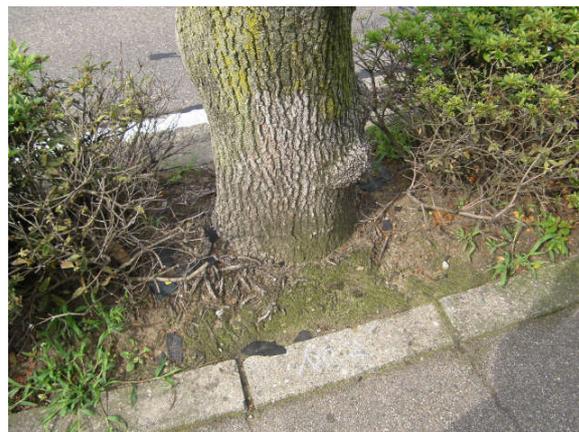
【写真②】

衰弱したアメリカフウに近接して植えられているヒラドツツジの一部にも、アメリカフウと同様な生育異常が見られます。

近接したヒラドツツジの状況

(アメリカフウの根元)
