河川、ダム、砂防設備、海岸保全施設に係る ゴールデンウィーク前の安全利用点検結果について

～点検総数36区域のうち、危険性が確認された12区域で処置を実施～

河川、ダム、砂防設備、海岸保全施設に係る安全利用点検を実施

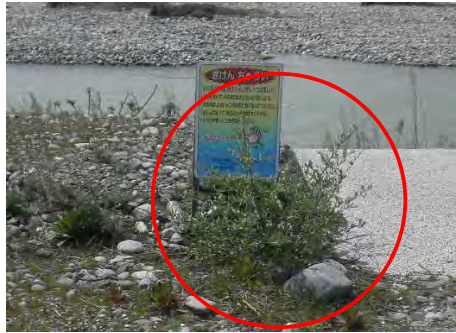
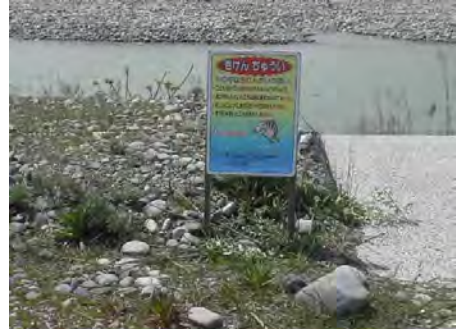
施設名		点検数	応急措置区域数	応急措置区域箇所	点検結果	実施する措置
河川	手取川	10	1	⑤	河岸の階段護岸脇に「きけんちゅうい」の看板が設置されているが、看板周辺の除草が必要。	看板周辺の除草を完了
	梯川	6	3	②	河口部の直立護岸から水域への転落防止柵を単管パイプを用いて仮設的に設置してあるが、潮風の影響等もあり錆も目立つことから除去を行い新設が必要。現状は転落の危険性がある状態ではない。	使用材料、設置位置などを詳細検討のうえ恒久的な転落防止柵を夏休み前までに設置する。
				③	河口部の直立護岸から水域への転落防止柵を単管パイプを用いて仮設的に設置してあるが、潮風の影響等もあり錆も目立つことから除去を行い新設が必要。現状は転落の危険性がある状態ではない。	使用材料、設置位置などを詳細検討のうえ恒久的な転落防止柵を夏休み前までに設置する。
				⑤	島川排水樋管の吐口に角柱に平材を用いた木製の転落防止柵が設置されているが、風雨などにより一部に朽ちている箇所が見られることから除去を行い新設が必要。現状は転落の危険性がある状態ではない。	使用材料、設置位置などを詳細検討のうえ恒久的な転落防止柵を夏休み前までに設置する。
手取川ダム	12	4	②	転落防止柵のボルトが緩んだり抜け落ちていたり、紛失したりしている事から、ボルトを締め付け直す。	ボルトの締め直しを実施済み。	
			③	進入禁止箇所に進入禁止の表示が無いことから、進入禁止看板を設置する。	積雪のため通行止め看板を取り外していたが、雪が溶けたことから、立ち入り禁止看板を再設置した。	
			⑦	進入禁止箇所に進入禁止の表示が無いことから、進入禁止看板を設置する。	積雪のため通行止め看板を取り外していたが、雪が溶けたことから、立ち入り禁止看板を再設置した。	
			⑫	ハローイン(休憩施設)横の転落防止柵が損傷。	ロープで仮復旧を施した。ただし損傷箇所に一般人が入れないよう柵が施してあるため立ち入ることは出来ない。	
海岸保全施設	4	4	②	大型離岸堤の天端間詰補修及び救命具紛失	間詰補修及び救命具補充(間詰補修については、完了。)

看板周辺の除草が必要

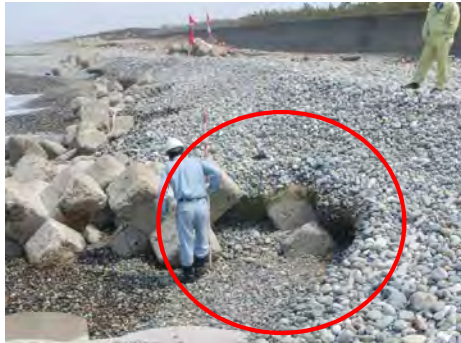
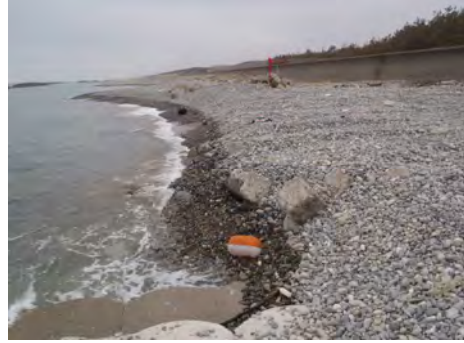
③	①前浜に高低差あり。 ②階段ブロックの中詰材消失	①ラウンディングの実施 ②階段ブロックの中詰材復旧 (①、②とも完了。)	
			④	手摺りのぐらつき	手摺り接合部の補修実施(完了。)	
※ 砂防設備	4	0		異常なし

海岸保全施設
前浜に高低差あり。
