手取川水系尾添川支川中ノ川における斜面崩壊について

- ・手取川水系尾添川支川、中ノ川左岸(新岩間温泉より約0.6km上流)で斜面崩壊が発生し、土砂の一部が河川内に堆積していることが確認されました。
- ・今後、斜面の詳細な調査を実施するとともにカメラによる現地の監視を当面実施し、関係機関にも情報提供していきます。

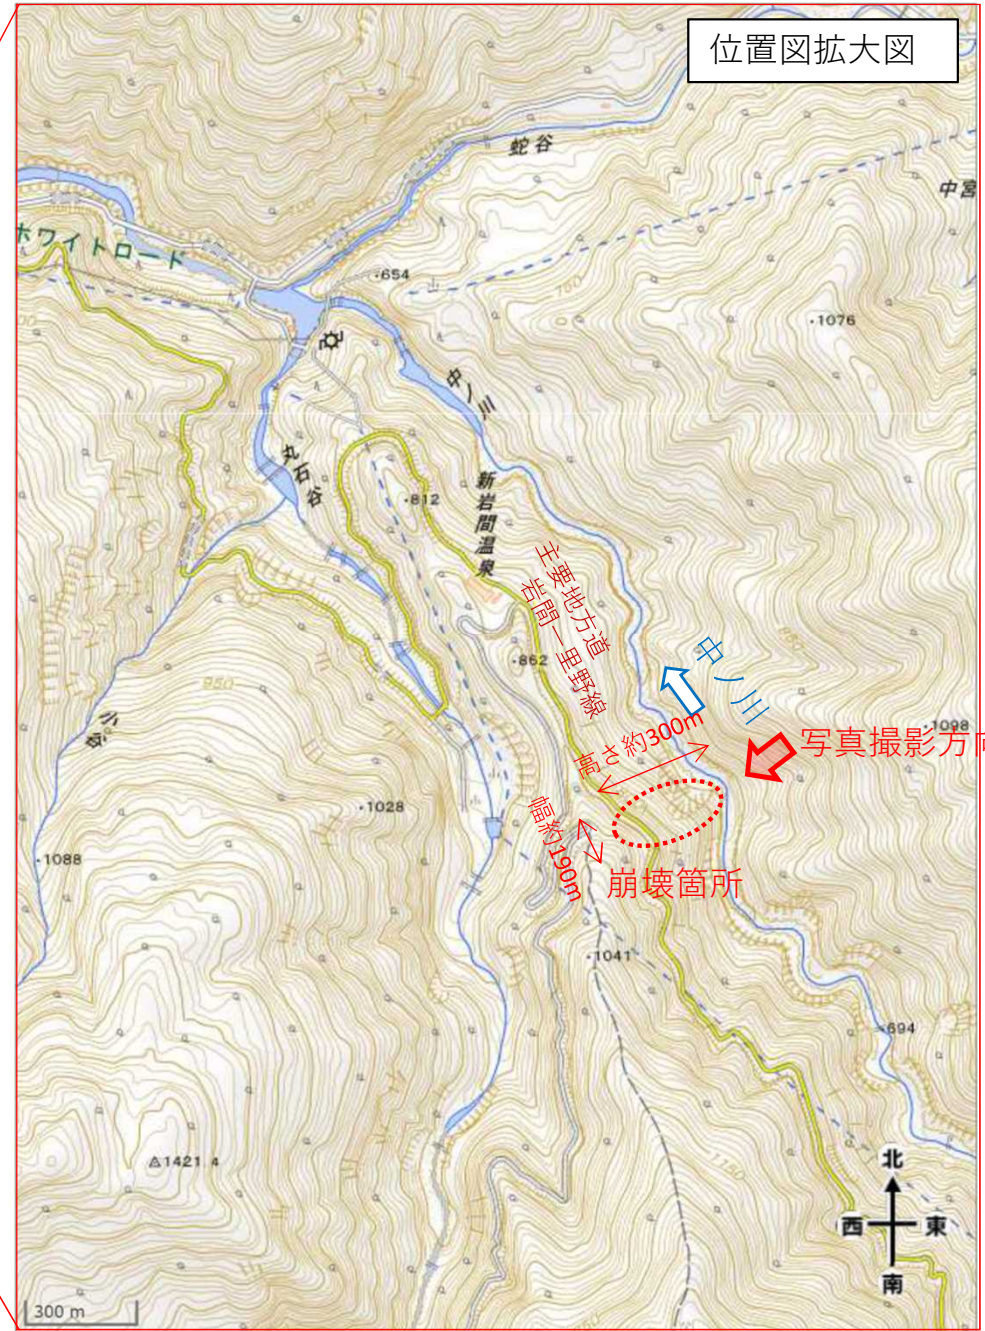
位置図拡大図

主通水路
新岩間温泉
中ノ川
蛇谷
崩壊箇所
写真撮影方向
幅約190m
長さ約300m

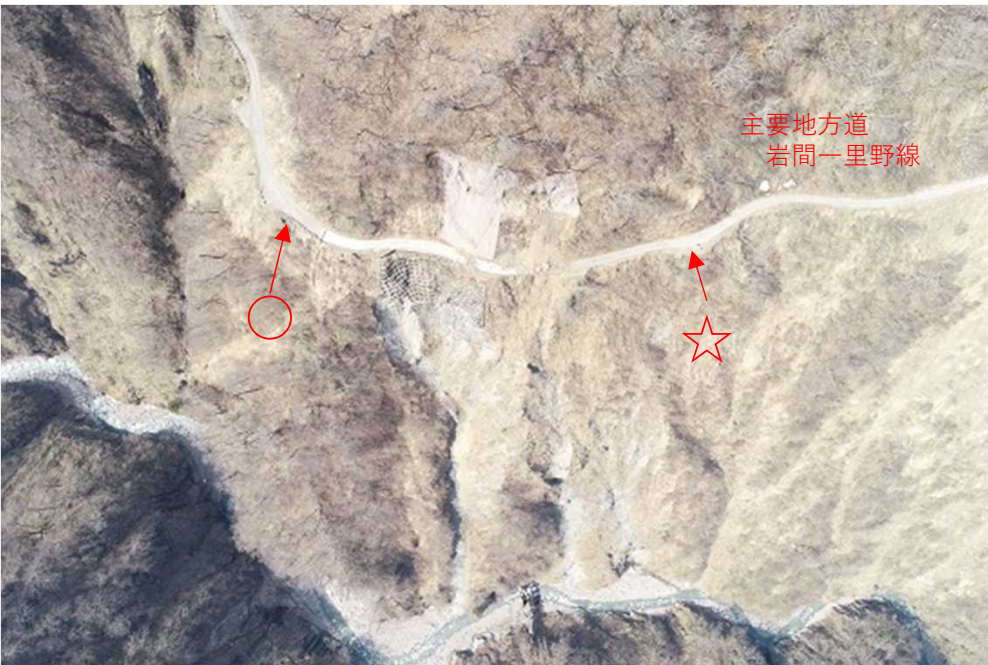
中ノ川崩壊前 上空写真
[R2.4.17撮影]

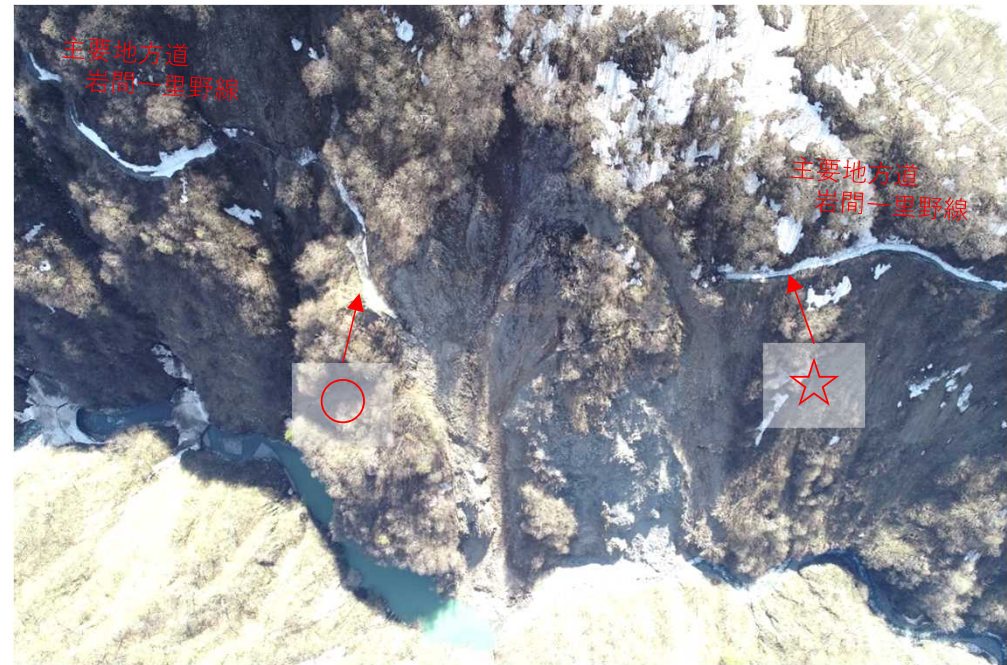
中ノ川崩壊後 上空写真
[R3.4.15撮影]

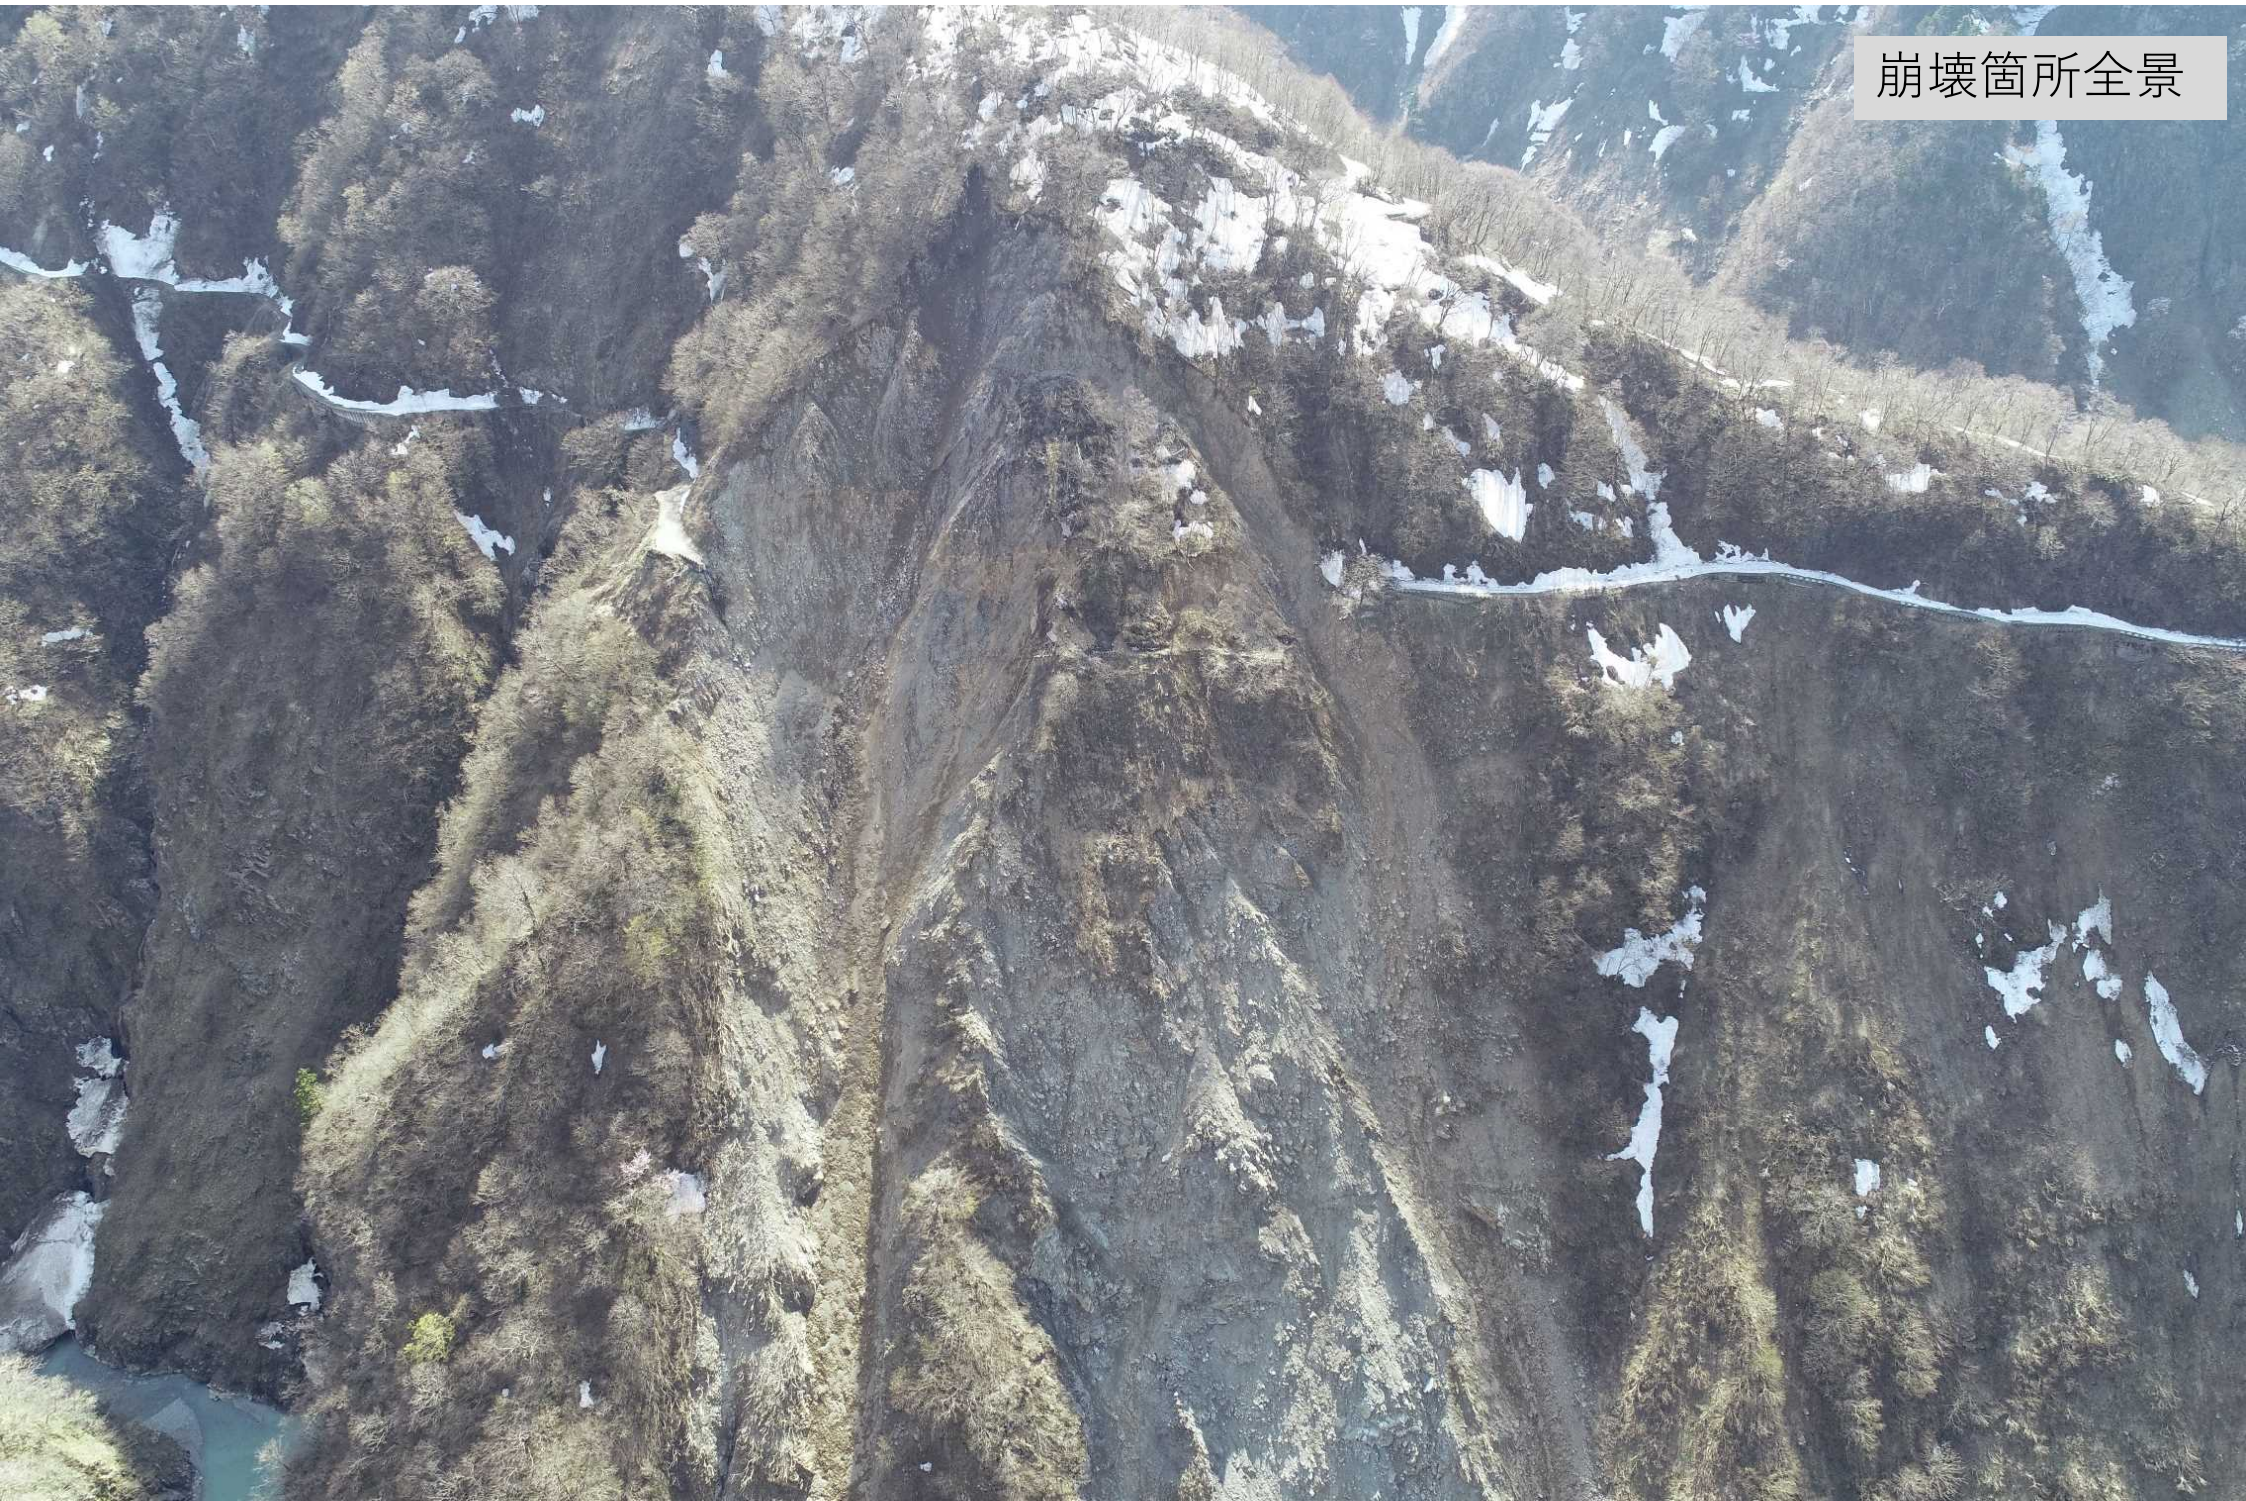
崩壞箇所全景

崩壊箇所を下流側より望む

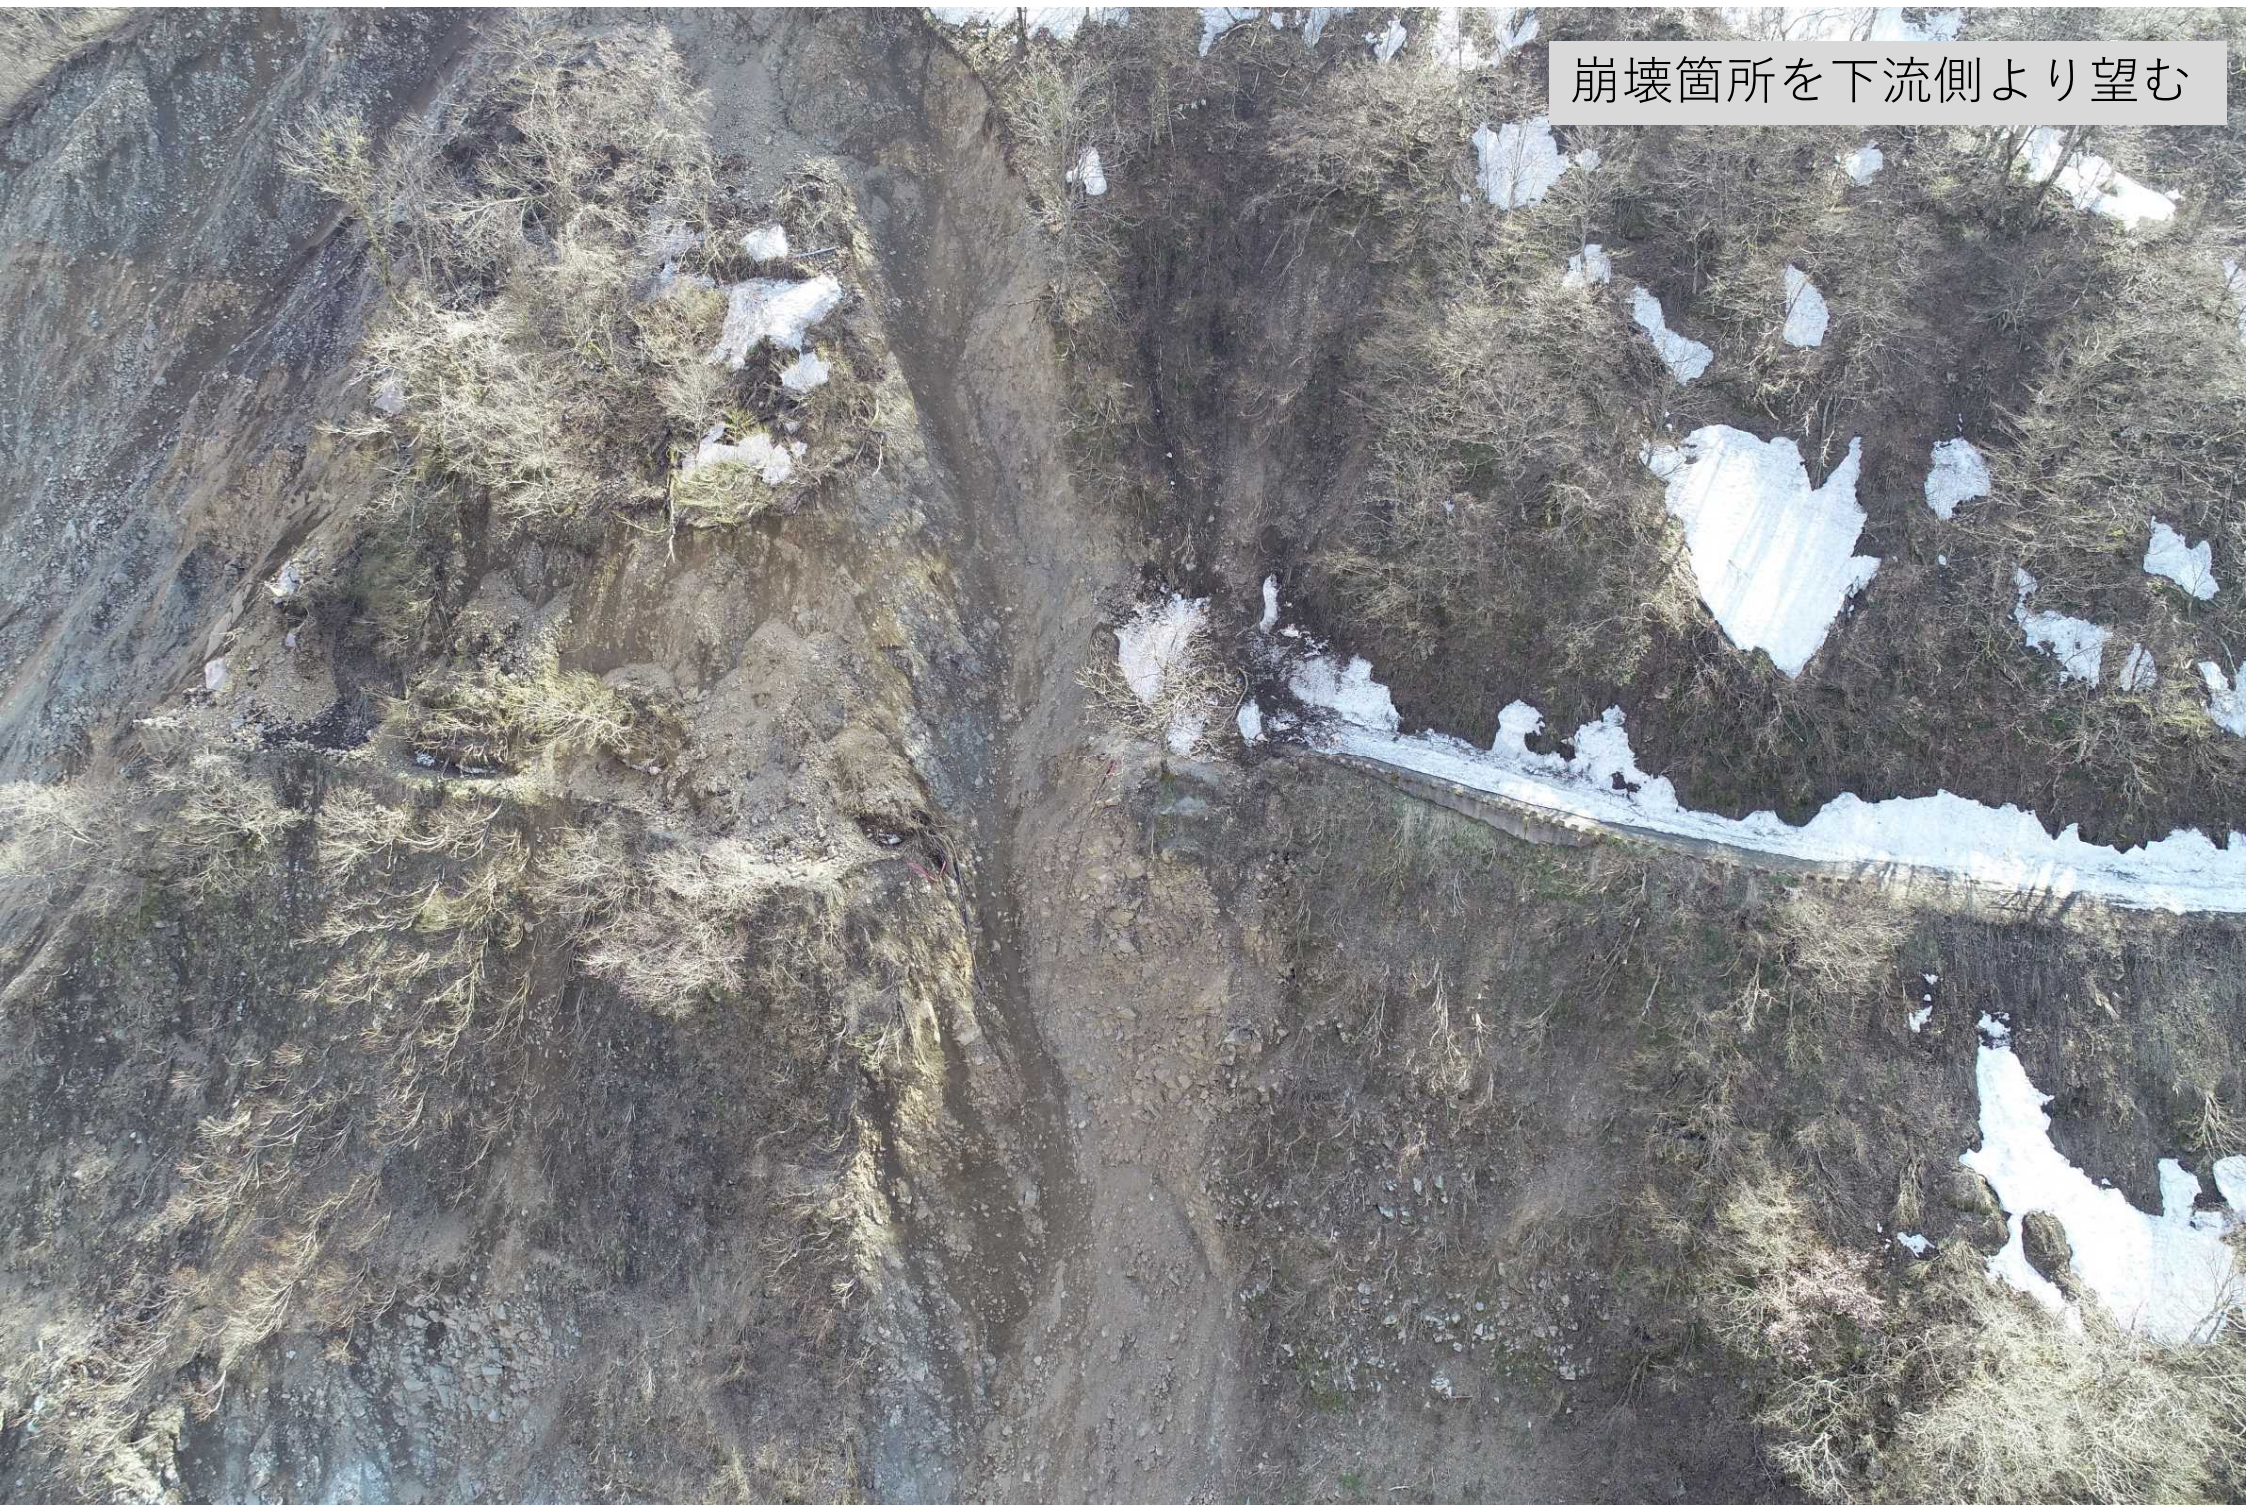
崩壊箇所を上流側より望む
