# ○河川改修の効果

## ●梯川 小松地区改修

## ●白山砂防

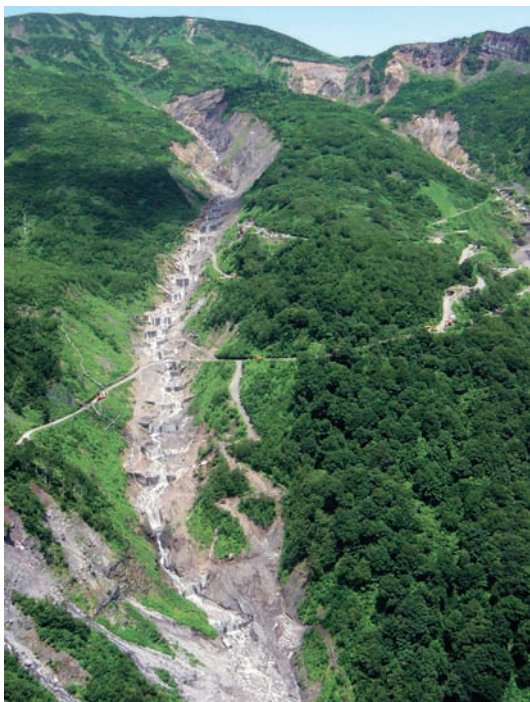
- ・小規模な崩壊は数カ所見られた。
- ・天然ダム（河道閉塞）の形成は見られなかった。
- ・土砂災害につながるような大規模な崩壊、土石流の痕跡は確認されなかった。

大雨後の手取川上流域の様子（別当谷）  
（平成18年7月25日撮影）

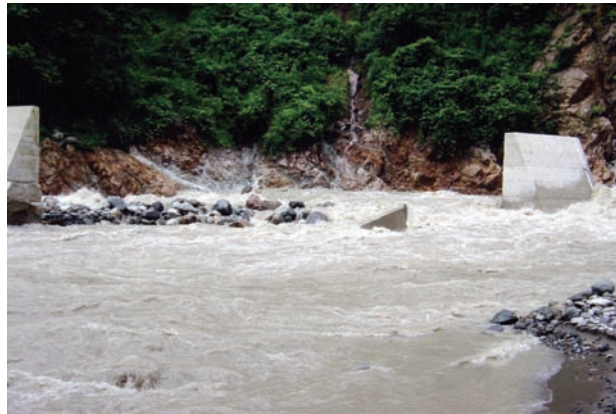
その結果、尾口砂防出張所管内では、尾添川第2号に向かう工事用道路の平成17年度施工の仮橋左岸側橋台が流出していた。

尾添第2号工事用道路仮橋流出

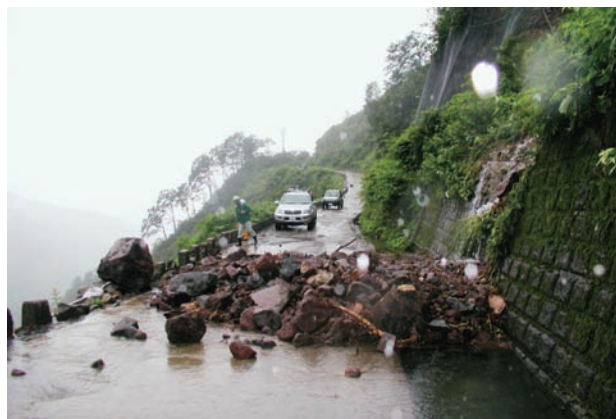
白峰砂防出張所管内では、甚之助資材運搬道路の別当谷右岸下流側で、小規模な土砂崩落があった。

甚之助資材運搬道路土砂崩落
