平成16年7月連携排砂・連携通砂中に発生した流木状況について

連携排砂・連携通砂時の流木の状況(7月17日AM)

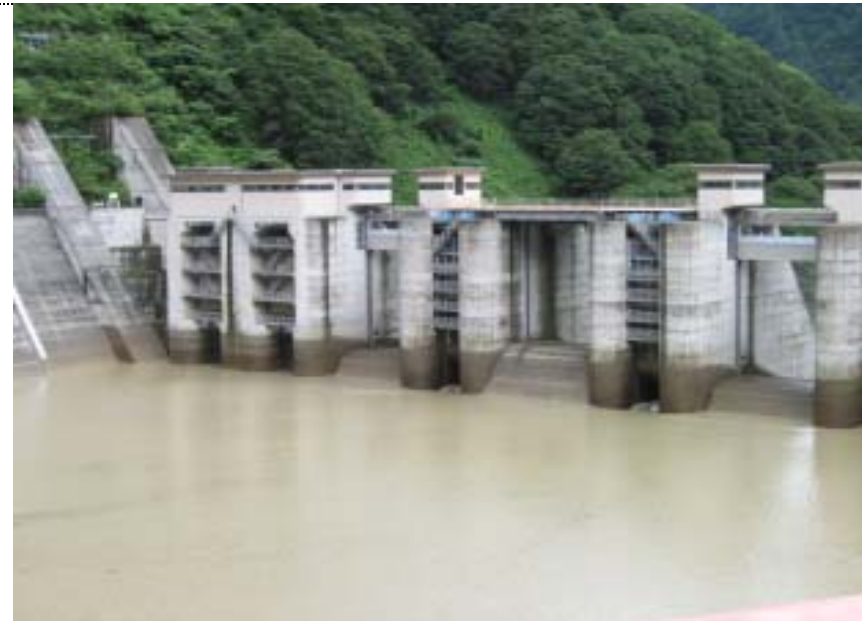
8:48撮影 宇奈月ダム背面状況

【常用洪水吐ゲート及び水位低下用ゲートによる放流】
【流木の固まりはダム本体周辺で確認されず】

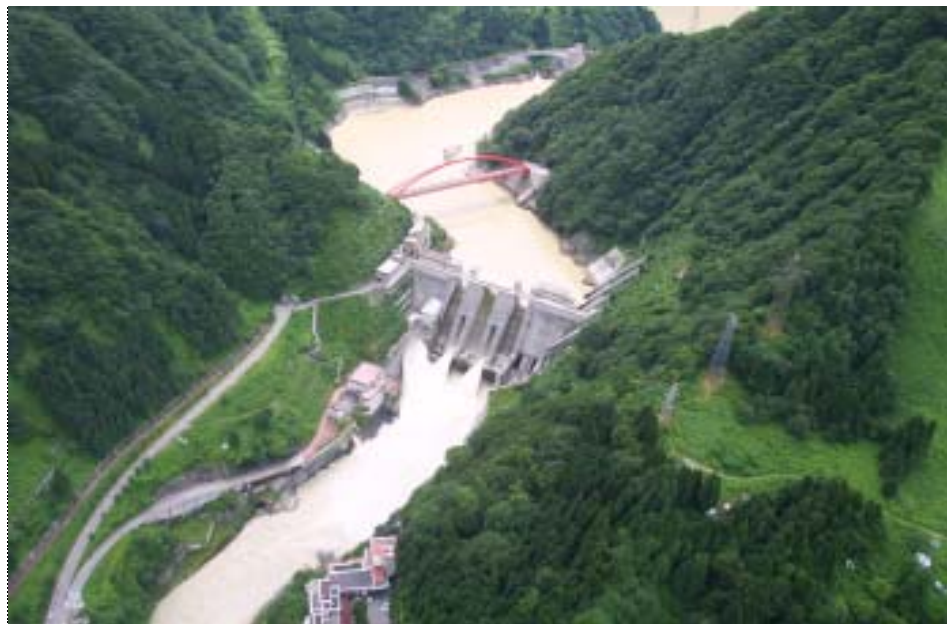
10:30撮影 ヘリ空撮宇奈月ダム貯水池の状況

【常用洪水吐ゲート及び水位低下用ゲートによる放流】
【貯水池に流木の固まりは確認されず】

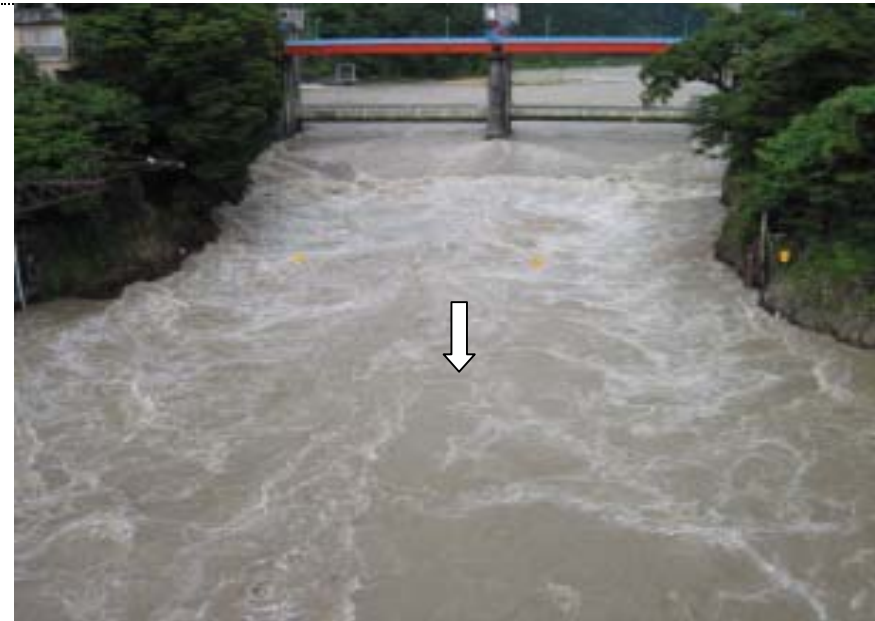
9:21撮影 愛本橋から上流愛本堰堤を望む

【下流愛本地点流量9:20 496m³/s】
【流木は確認されず】

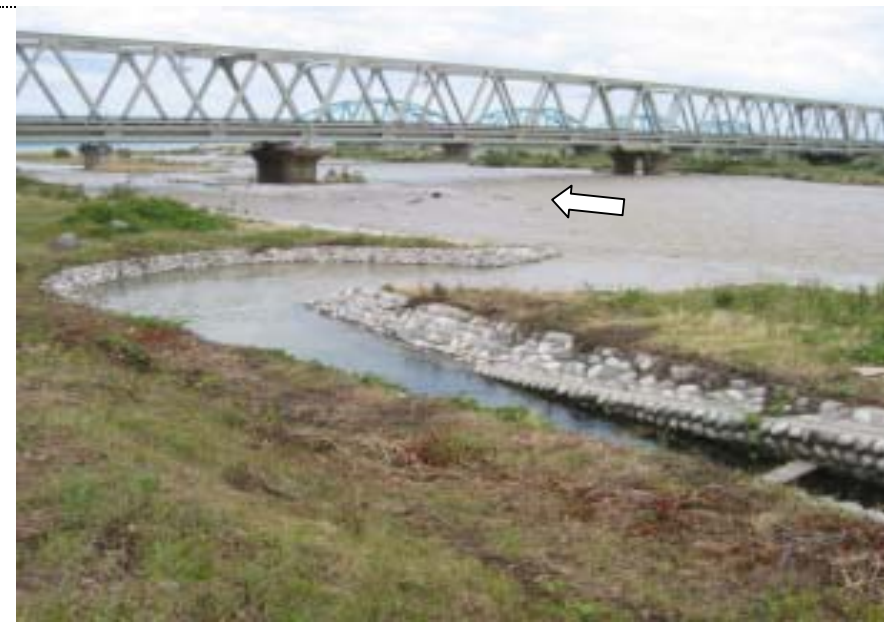
10:50撮影 飛騨魚道 高水敷から下流JR橋を望む

【上流愛本地点流量10:50 520m³/s】
【流木は確認されず】

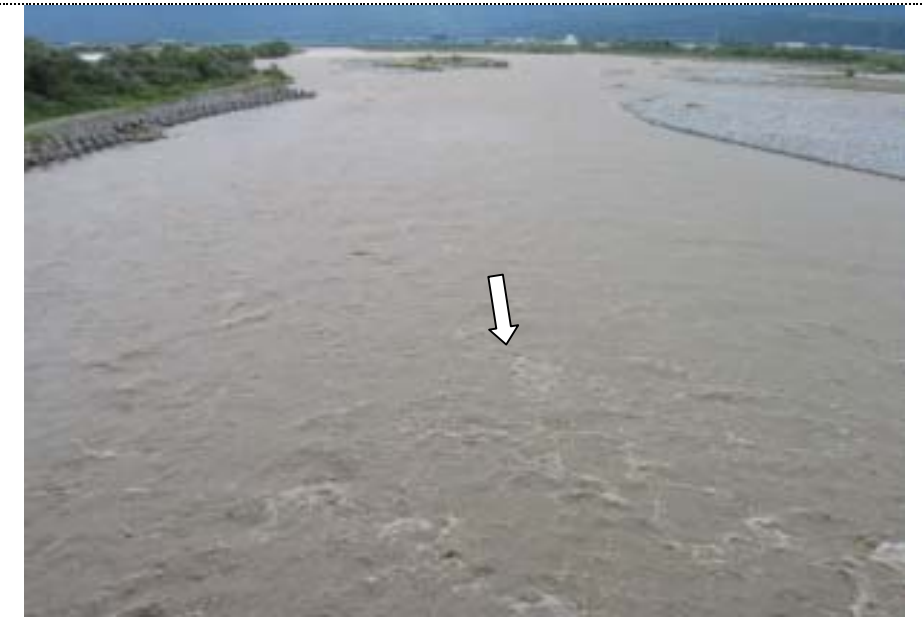
10:27撮影 四十八ヶ瀬橋から右岸上流を望む

【下流愛本地点流量10:20 502m³/s】
【流木は確認されず】

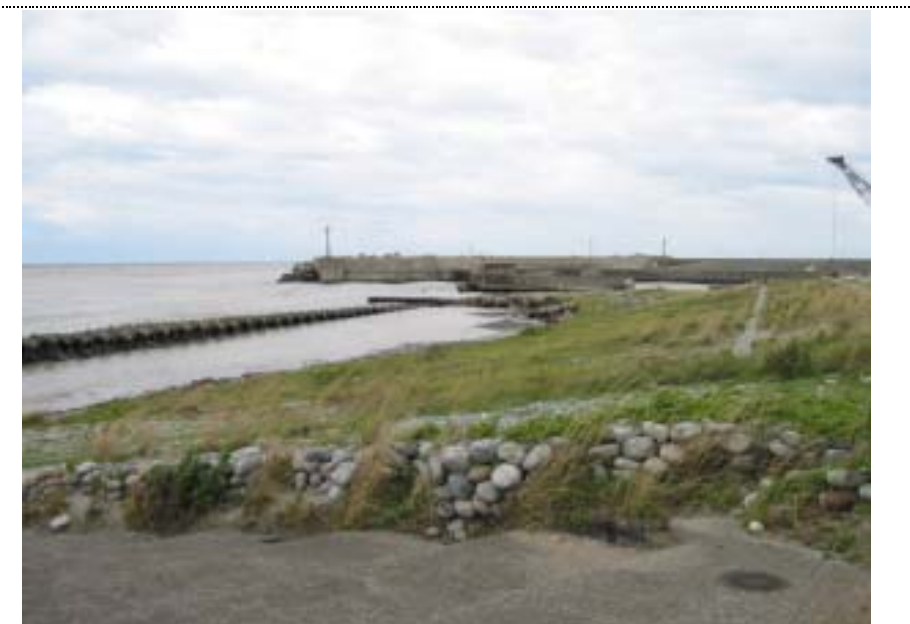
11:11撮影 黒部川右岸河口から入善漁港を望む

【上流愛本地点流量11:10 491m³/s】
【流木は確認されず】

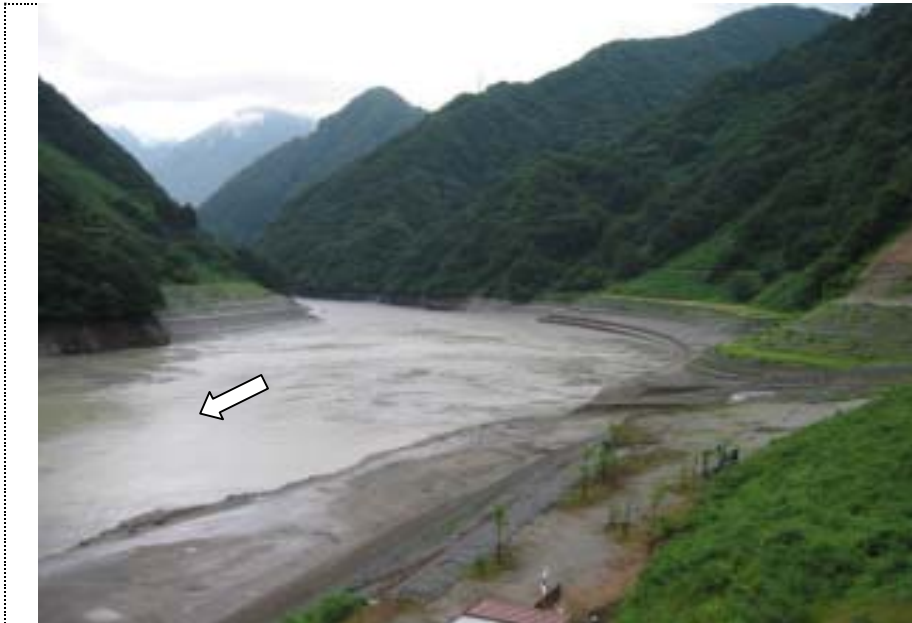
13:49撮影 尾ノ沼より貯水池上流を望む

【水位低下用ゲート及び排砂設備調節ゲートにより放流】
【流木の固まりは確認されず】

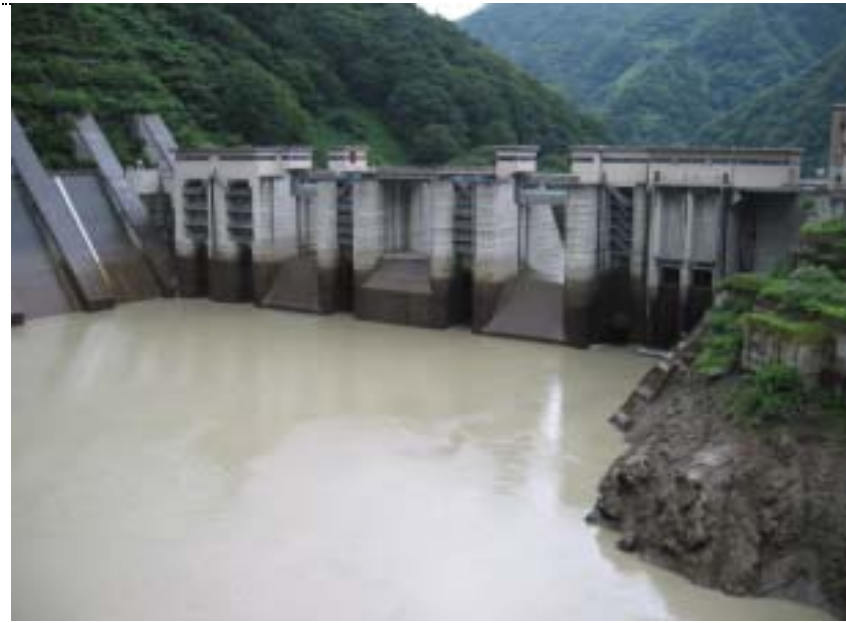
13:59撮影 宇奈月ダム背面状況

【水位低下用ゲート及び排砂設備調節ゲートにより放流】
【流木の固まりはダム本体周辺では確認されず】

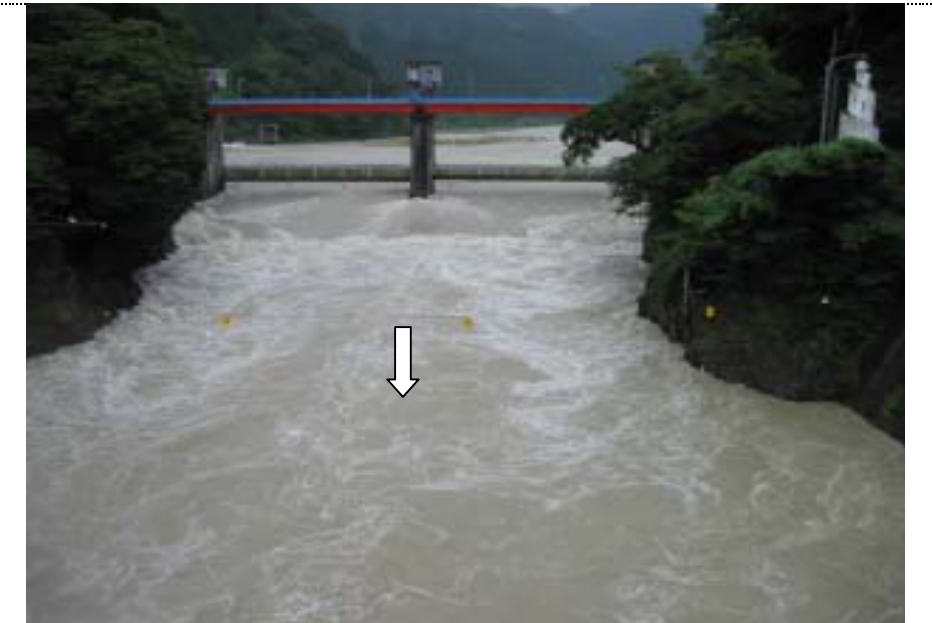
14:26撮影 愛本橋から上流愛本堰堤を望む

【下流愛本地点流量14:20 499m³/s】
【流木は確認されず】

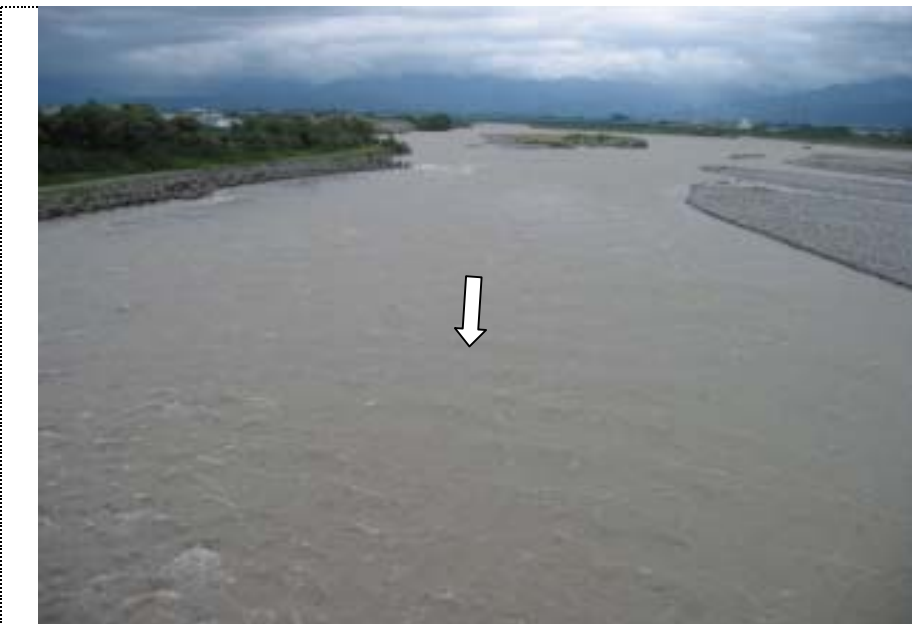
15:08撮影 四十八ヶ瀬橋から右岸上流を望む

【上流愛本地点流量15:00 508m³/s】
【流木は確認されず】

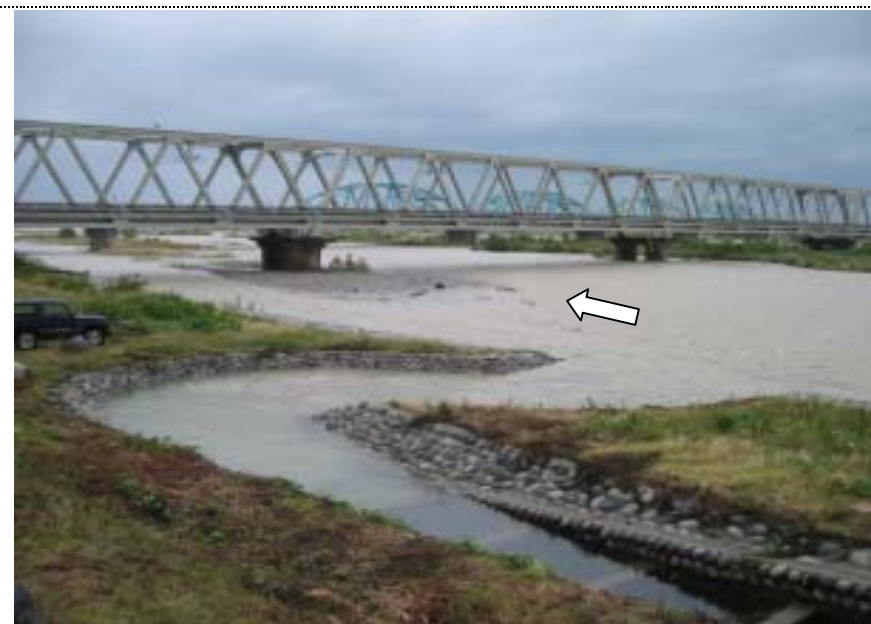
15:35撮影 飛騨魚道 高水敷から下流JR橋を望む

【上流愛本地点流量15:30 511m³/s】
【流木は確認されず】

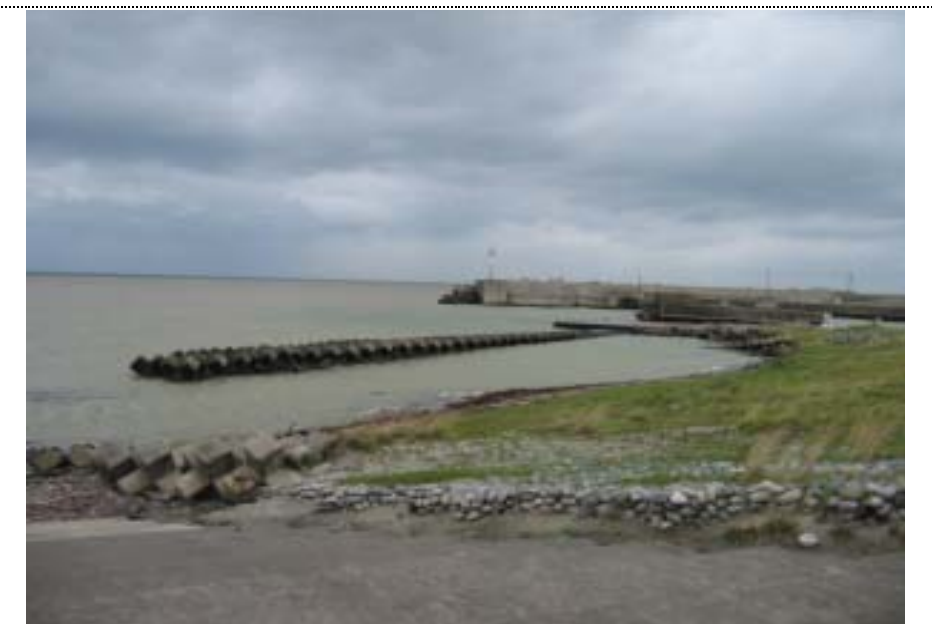
15:16撮影 黒部川右岸河口から入善漁港を望む

【上流愛本地点流量15:10 508m³/s】
【流木は確認されず】

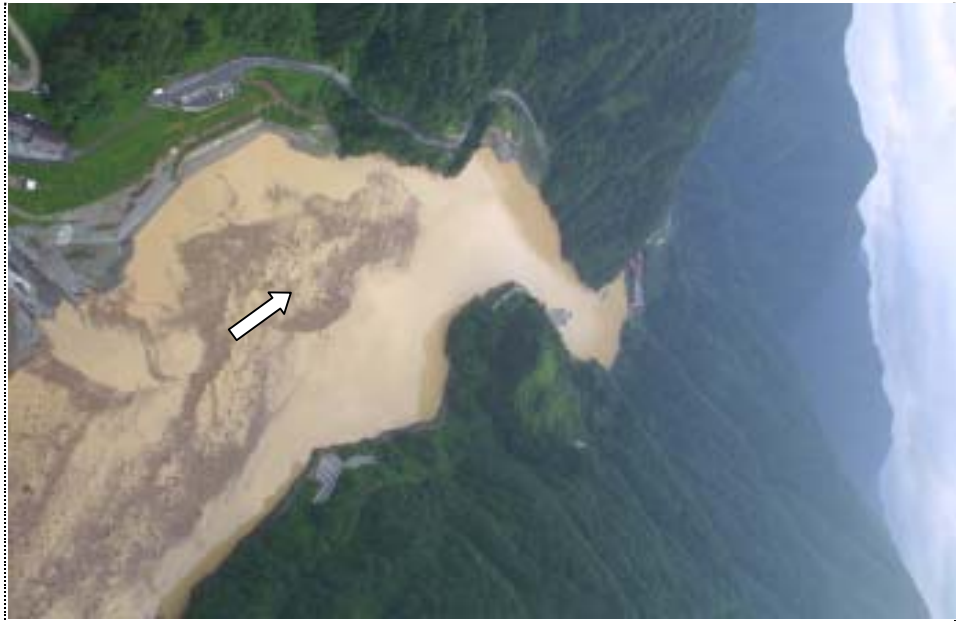
6:16撮影 ヘリ空撮宇奈月ダム貯水池の状況

【常用洪水吐ゲート及び水位低下用ゲートによる放流】
【流木の固まりが貯水池内尾ノ沼付近に達する】

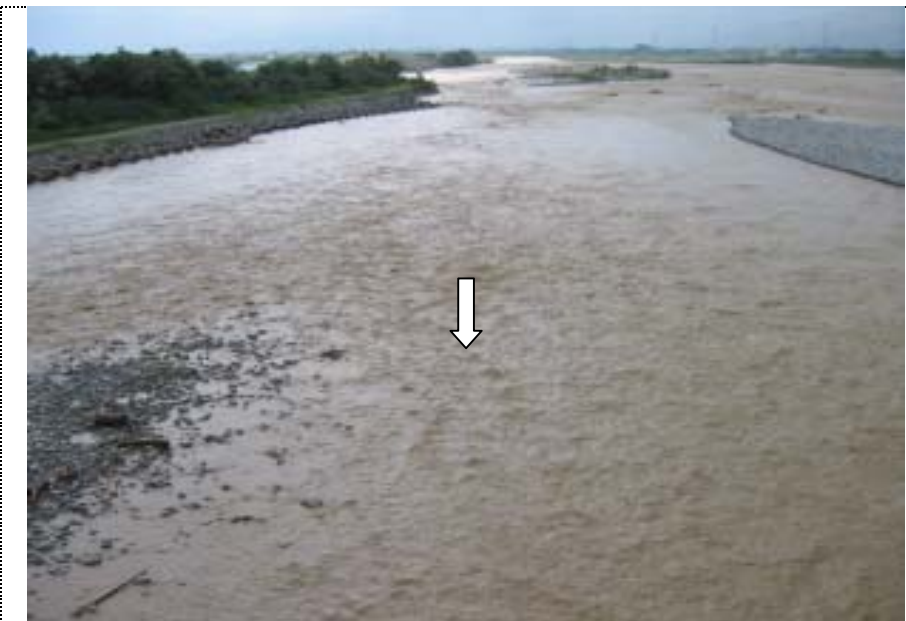
9:50撮影 四十八ヶ瀬橋から右岸上流を望む

【上流愛本地点流量9:10 508m³/s】
【河道内に流木が確認できる】

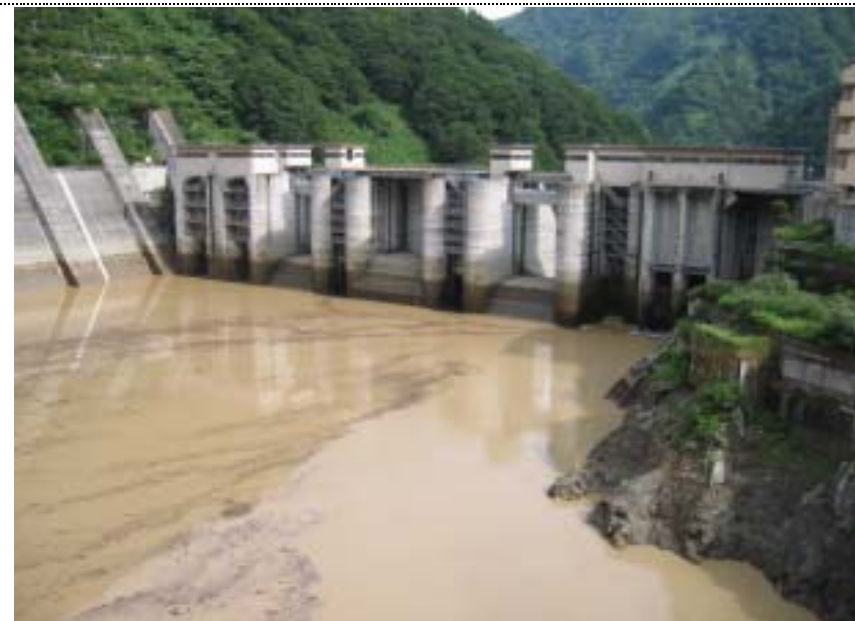
8:25撮影 宇奈月ダム背面状況

【常用洪水吐ゲート及び水位低下用ゲートによる放流】
【流木の固まりがダム本体に到達】

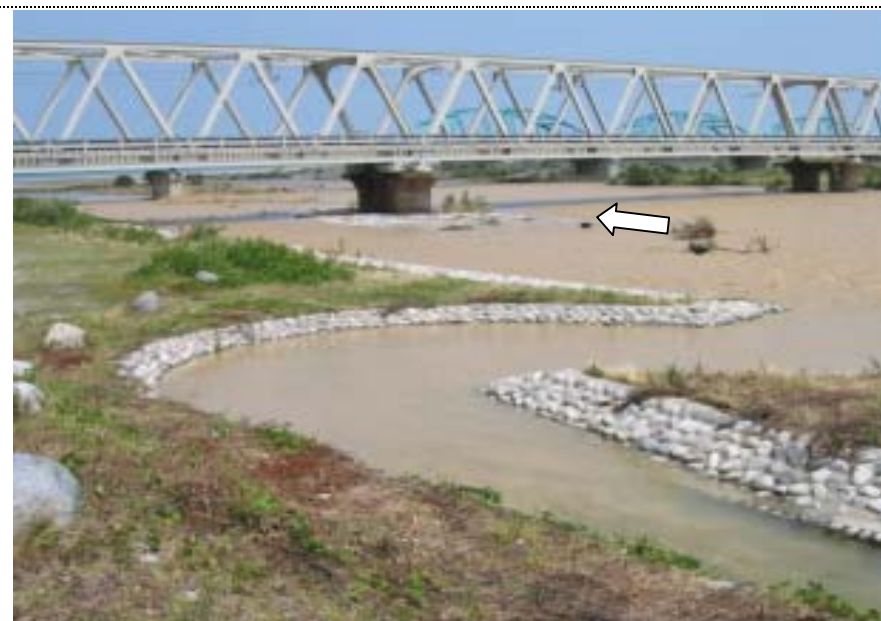
10:18撮影 飛騨魚道 高水敷から下流JR橋を望む

【上流愛本地点流量10:10 505m³/s】
【河道内に流木が確認できる】

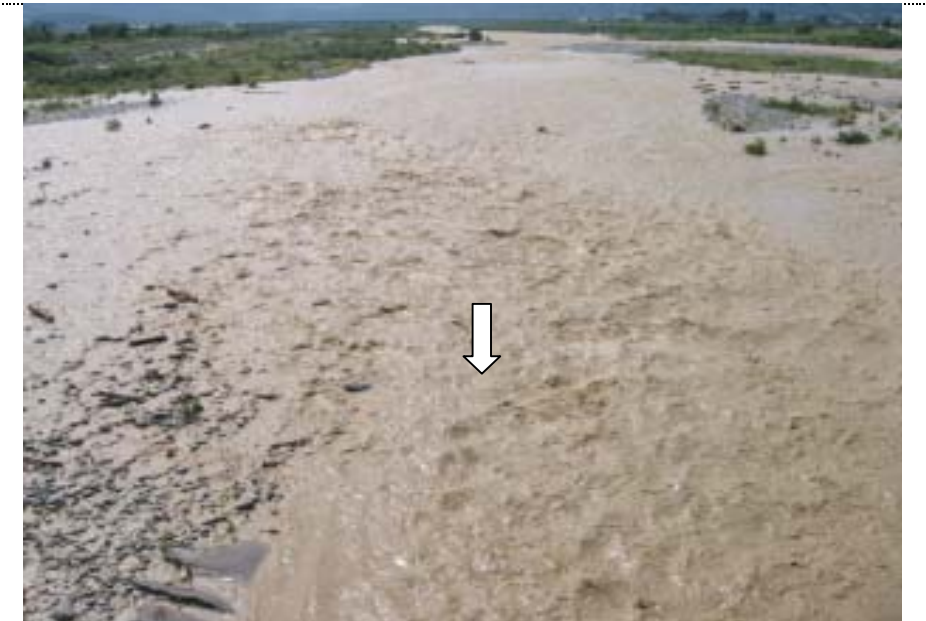
9:18撮影 権蔵橋から右岸上流を望む

【上流愛本地点流量9:10 508m³/s】
【河道内に流木が確認できる】

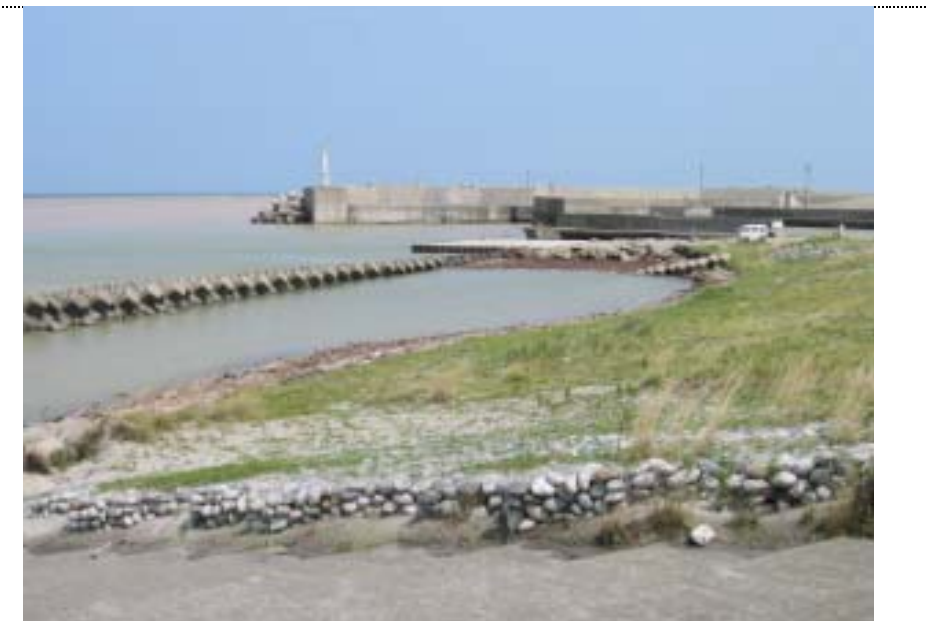
9:58撮影 黒部川右岸河口から入善漁港を望む

【離岸堤奥に流木の漂着を確認】

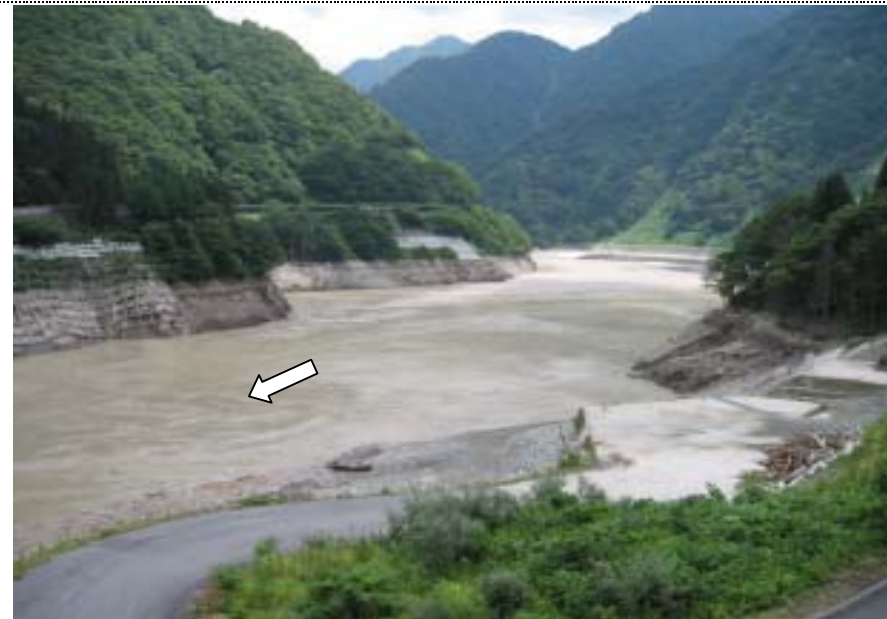
13:13撮影 流木陸揚げ場より貯水池上流を望む

【水位低下用ゲート及び排砂設備調節ゲートによる放流】
【新たな流木の固まりは貯水池に確認されず】

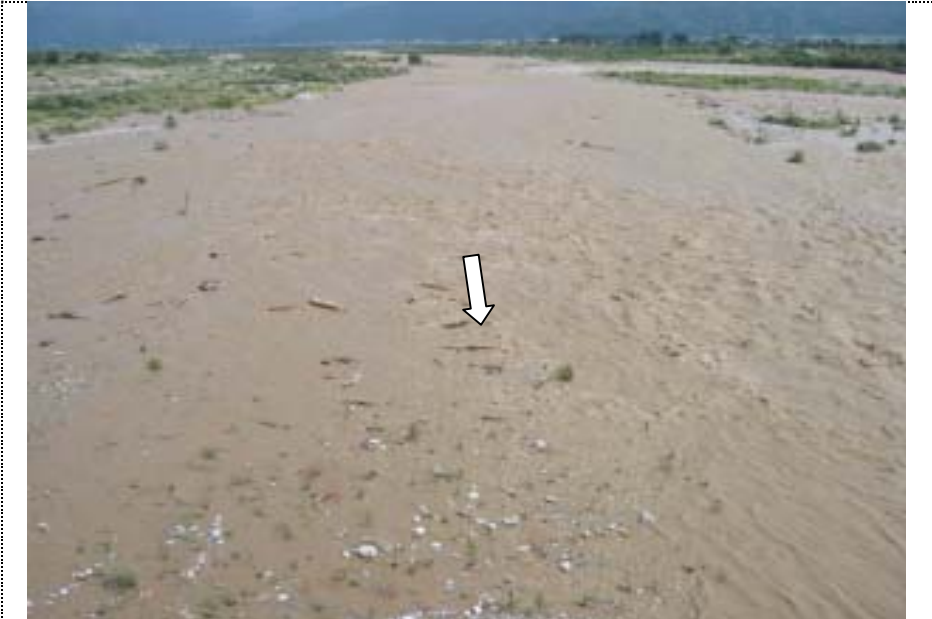
14:08撮影 権蔵橋から右岸上流を望む

【上流愛本地点流量14:00 547m³/s】
【河道内に流木が確認できる】

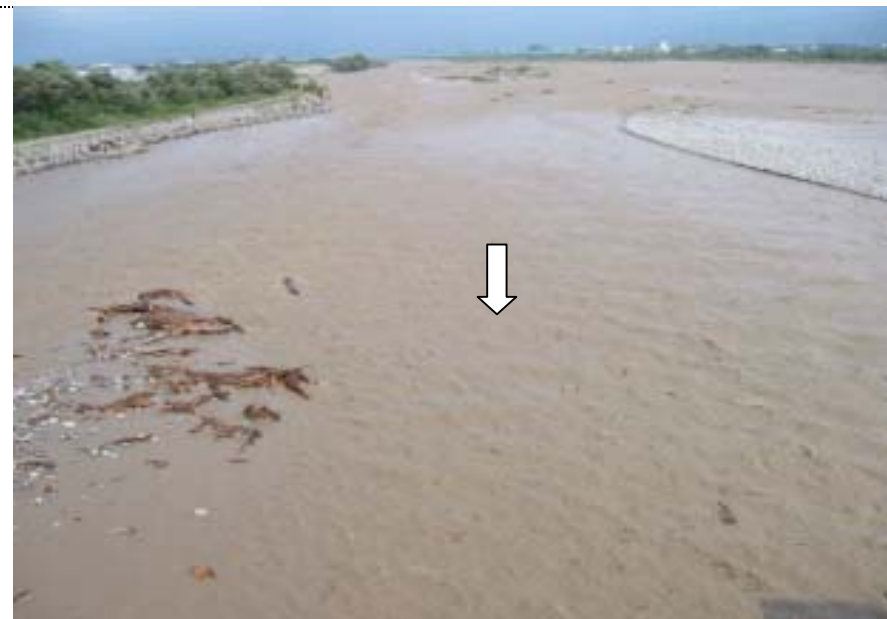
14:39撮影 四十八ヶ瀬橋から右岸上流を望む

【上流愛本地点流量14:10 569m³/s】
【河道内に流木が確認できる】

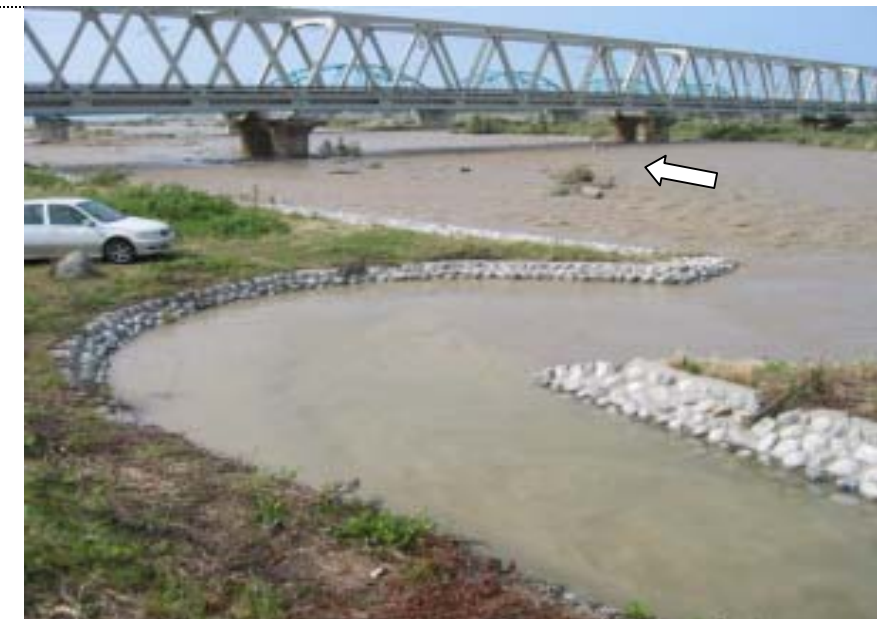
15:08撮影 飛騨魚道 高水敷から下流JR橋を望む

【上流愛本地点流量15:00 431m³/s】
【河道内に流木が確認できる】

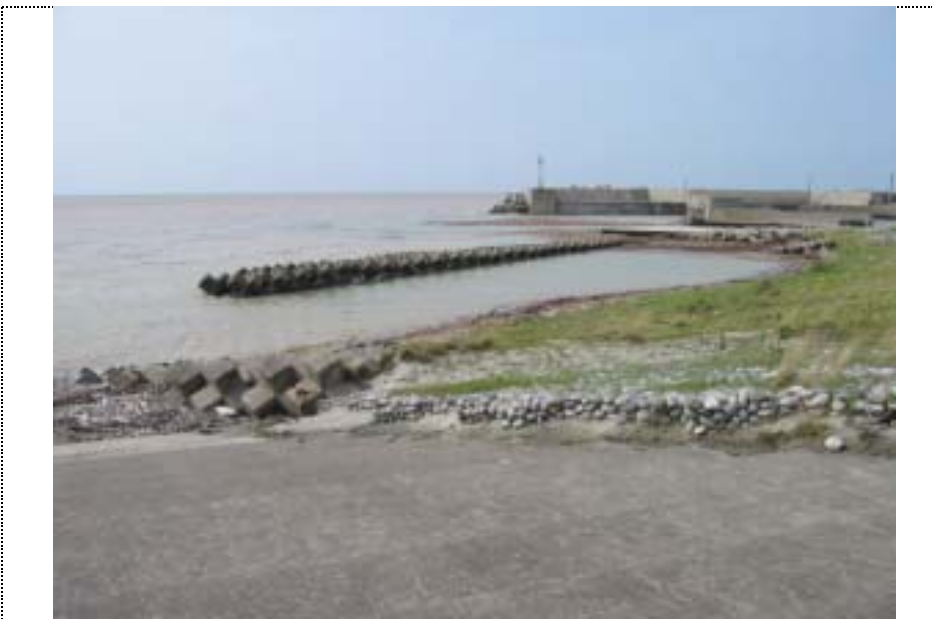
14:45撮影 黒部川右岸河口から入善漁港を望む

【入善漁港入り口付近に流木の固まりを確認】

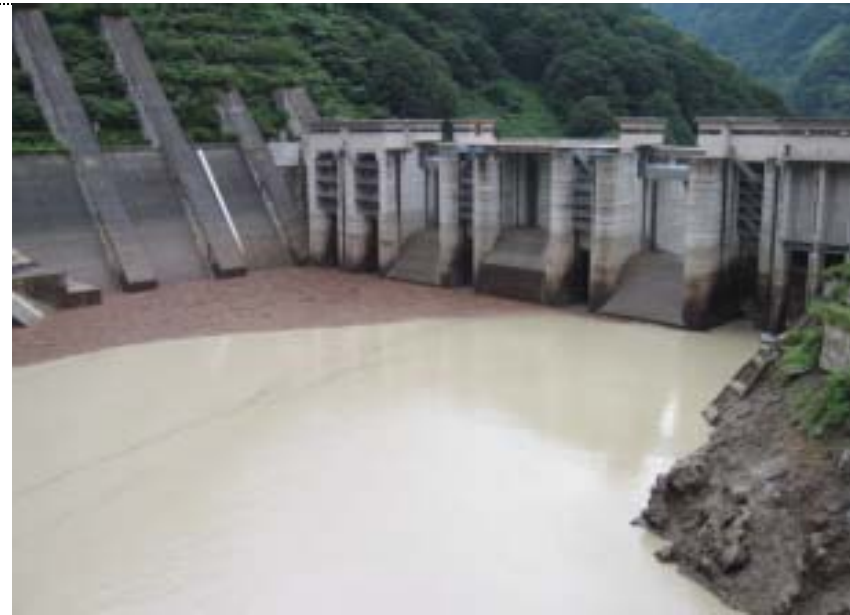
8:53撮影 宇奈月ダム背面状況

【水位低下用ゲートによる放流】
【6:22排砂ゲート全閉下流に流出しなかった流木が周辺に溜まる】

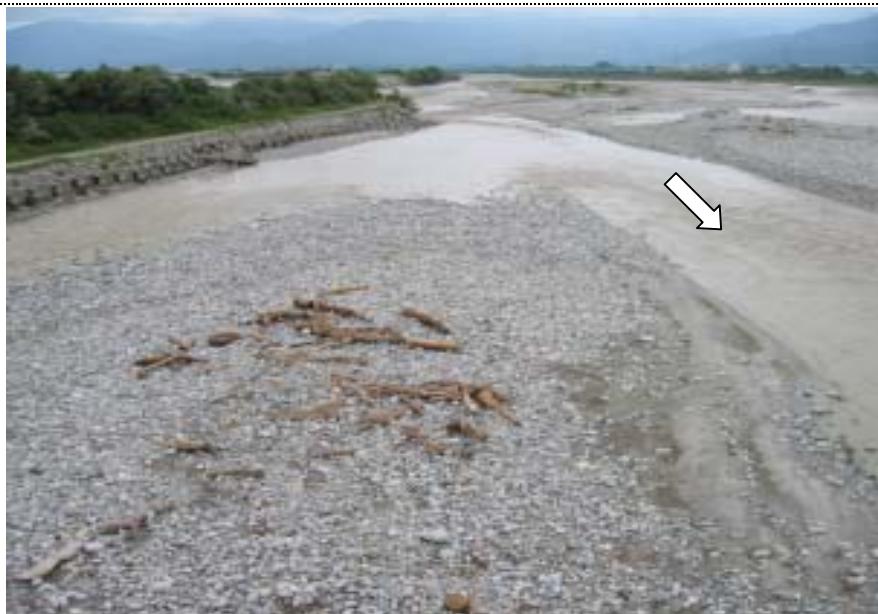
10:12撮影 四十八ヶ瀬橋から右岸上流を望む

【上流愛本地点流量10:10 23m³/s】
【河道内に流木が点在】

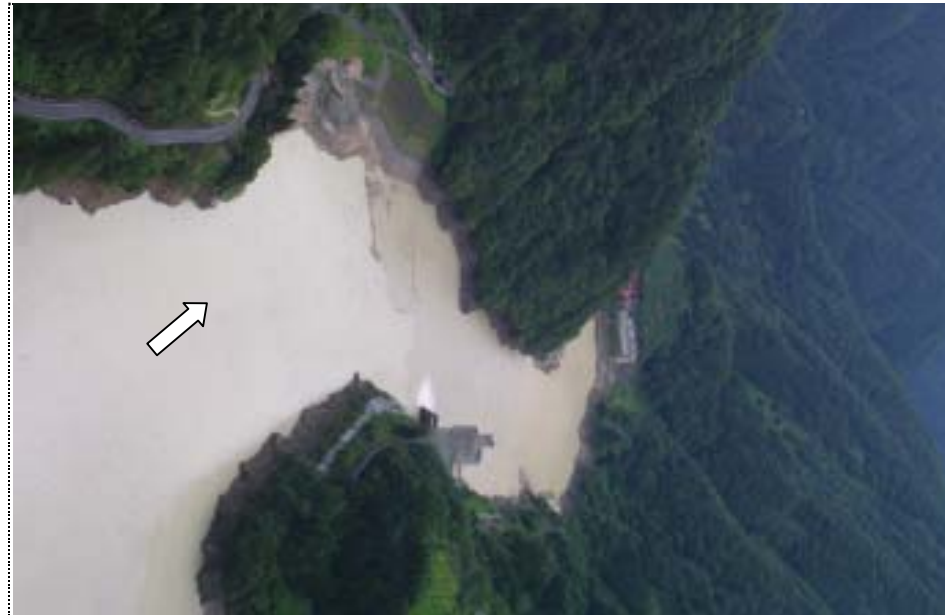
9:05撮影 ヘリ空撮宇奈月ダム貯水池の状況

【通砂後の措置に向け貯水位を回復中】
【新たな流木の固まりは貯水池内に見られず】

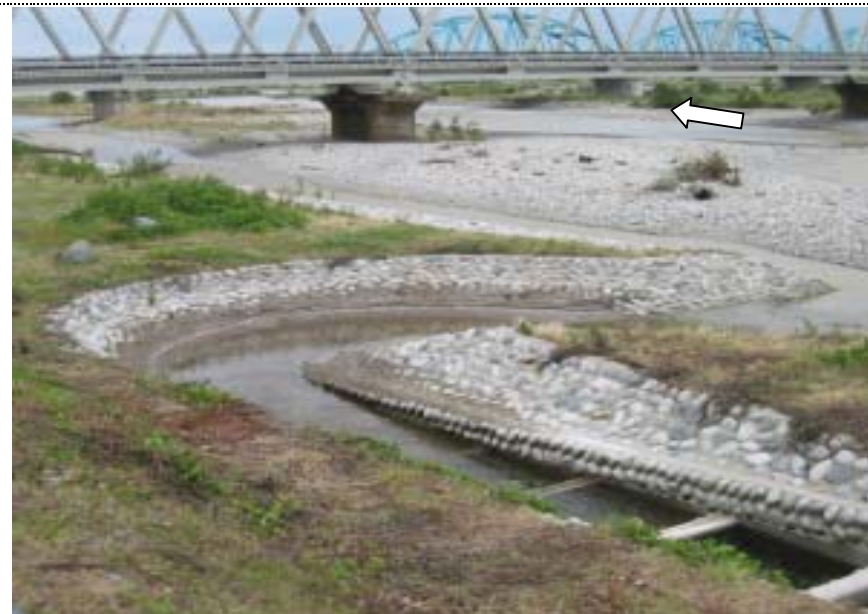
10:39撮影 飛騨魚道 高水敷から下流JR橋を望む

【上流愛本地点流量10:40 21m³/s】
【河道内に流木が点在】

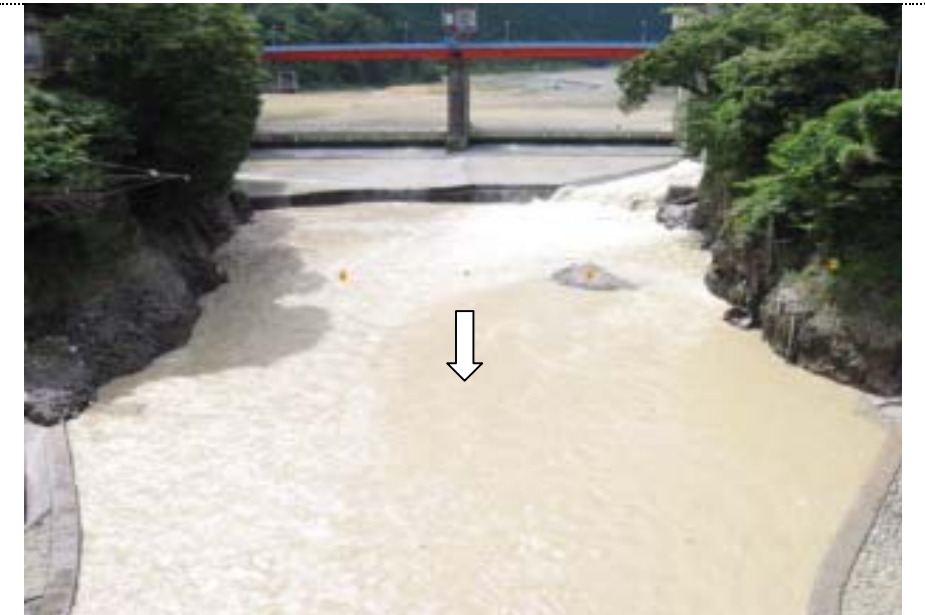
9:25撮影 愛本橋から上流愛本堰堤を望む

【5:34に愛本堰堤ゲートを下ろす】
【流木の流下は確認されず】

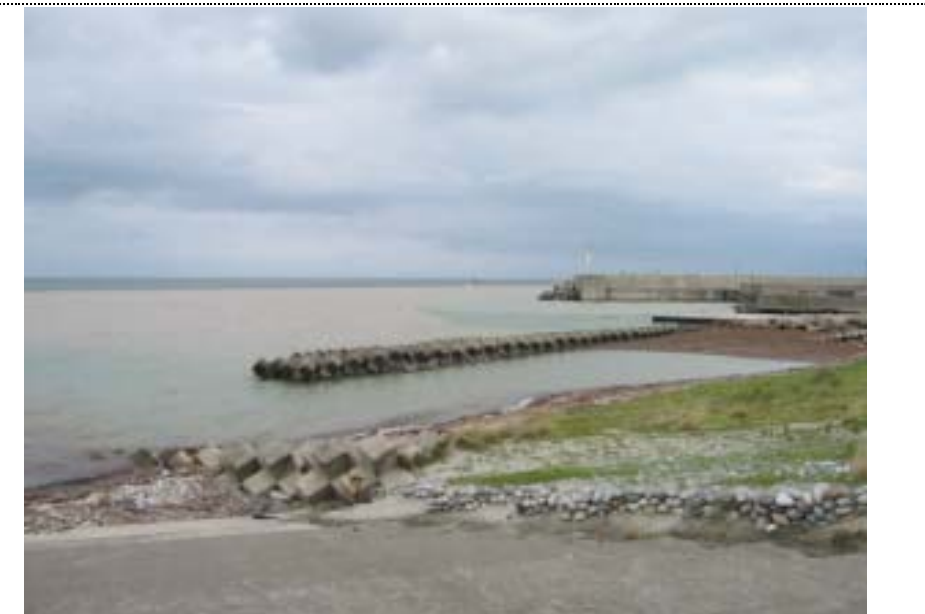
10:32撮影 黒部川右岸河口から入善漁港を望む

【離岸堤奥に流木が溜まる】
