連携排砂により大量の流木が入善漁港へ流入したとの指摘について

平成 16 年 7 月 20 日
国土交通省黒部河川事務所

平成16年7月連携排砂・連携通砂中に発生した流木状況について

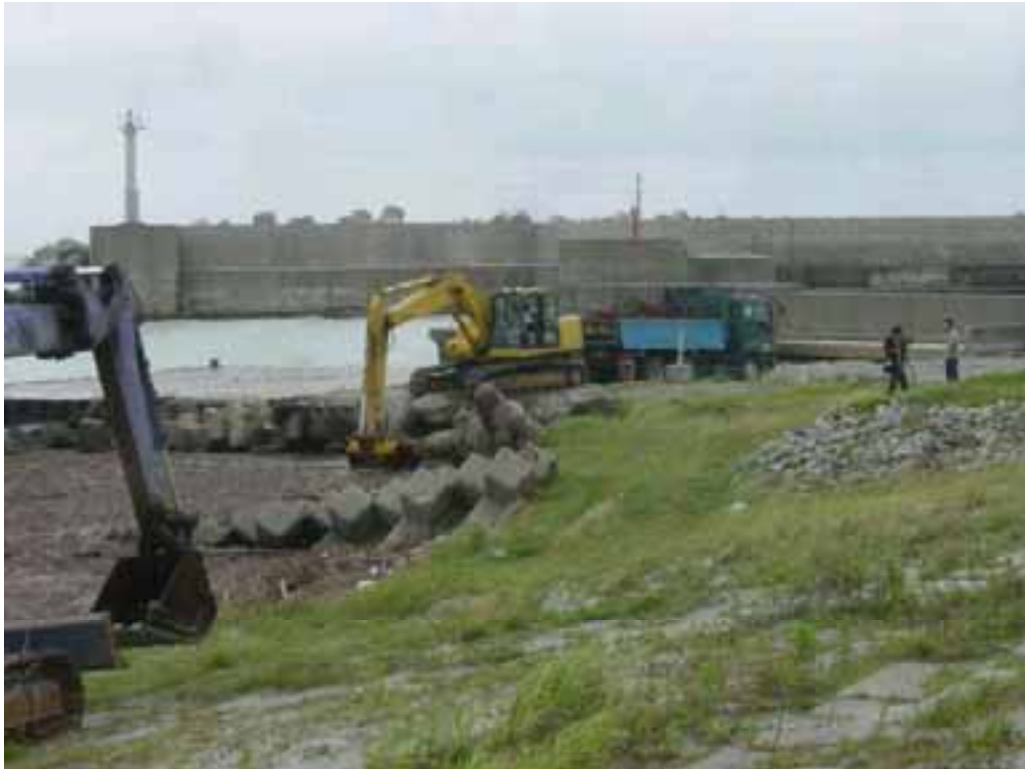
7月20日右岸河口流木撤去状況

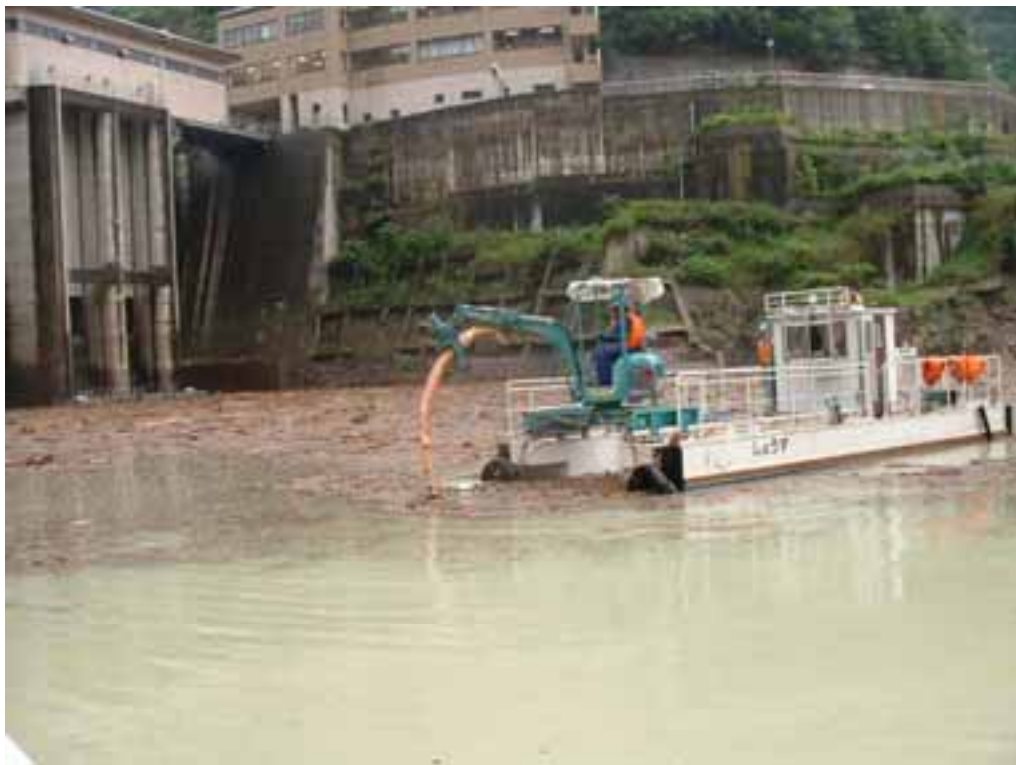
7月20日ダム湖内流木撤去状況

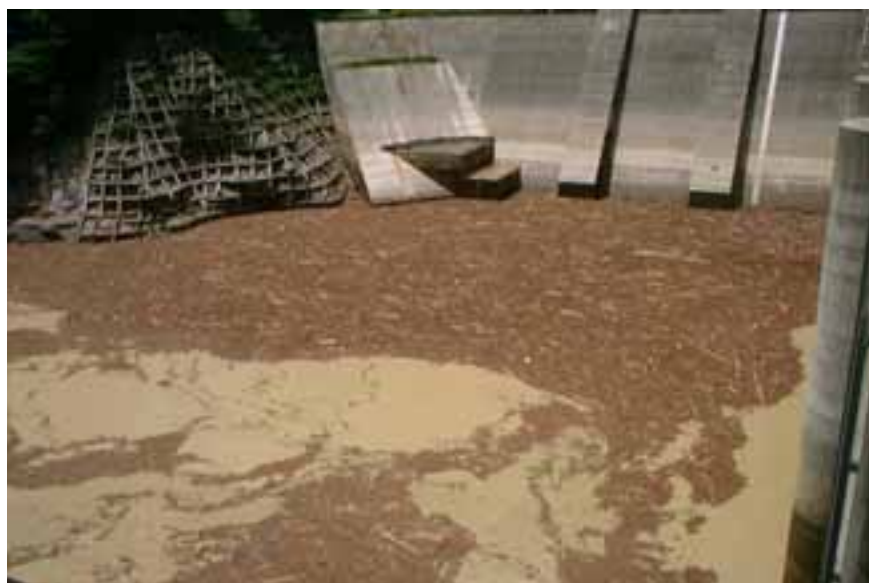
ダム湖内に貯留された流木の状況

この大量の流木をそのまま、ダム湖内に放置しておきますと、出水時に、下流に流出し、被害を及ぼすことも想定されるため、速やかに撤去することとします。

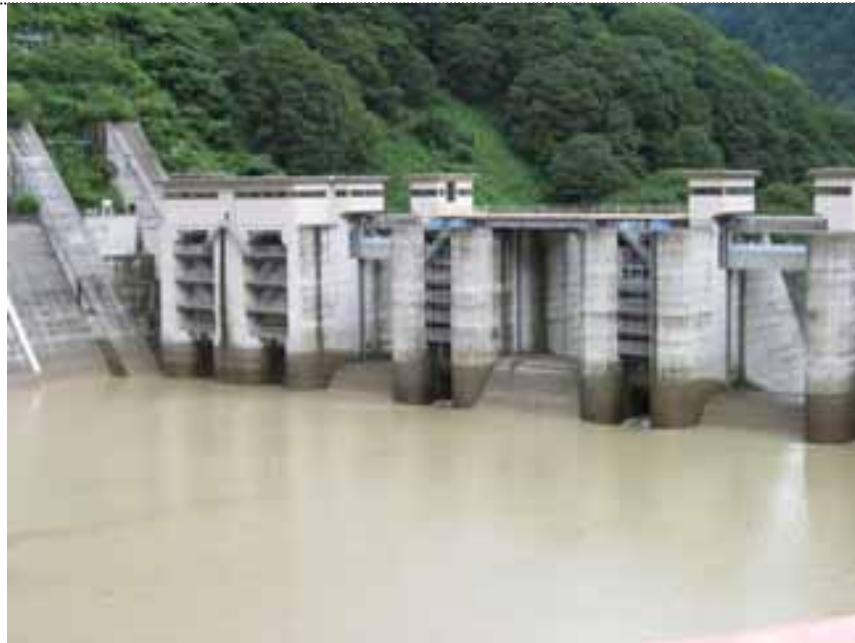
①8:48撮影 宇奈月ダム背面状況

【常用洪水吐ゲート及び水位低下用ゲートによる放流】
【流木の固まりはダム本体周辺で確認されず】

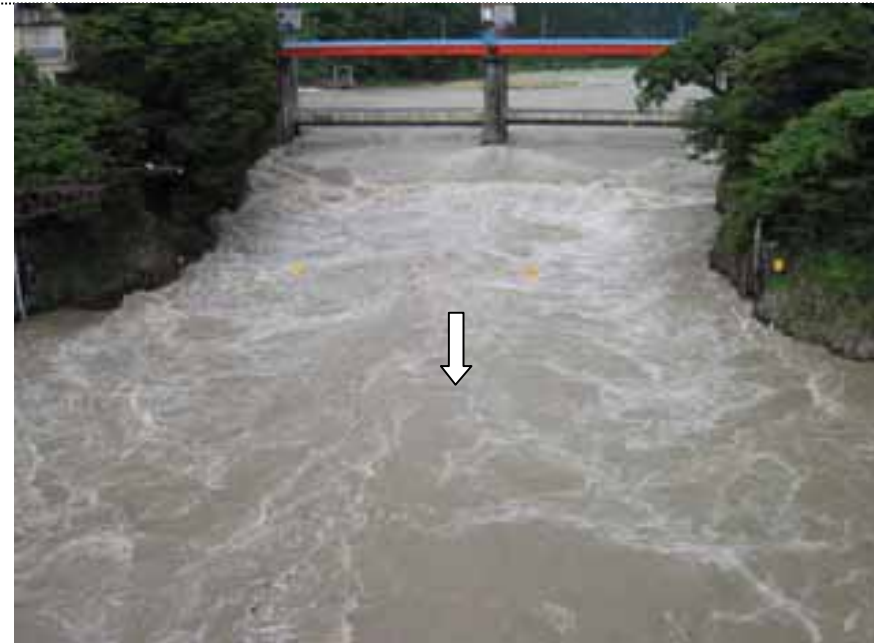
②9:21撮影 愛本橋から上流愛本堰堤を望む

【下流愛本地点流量9:20 496m³/s】
【流木は確認されず】

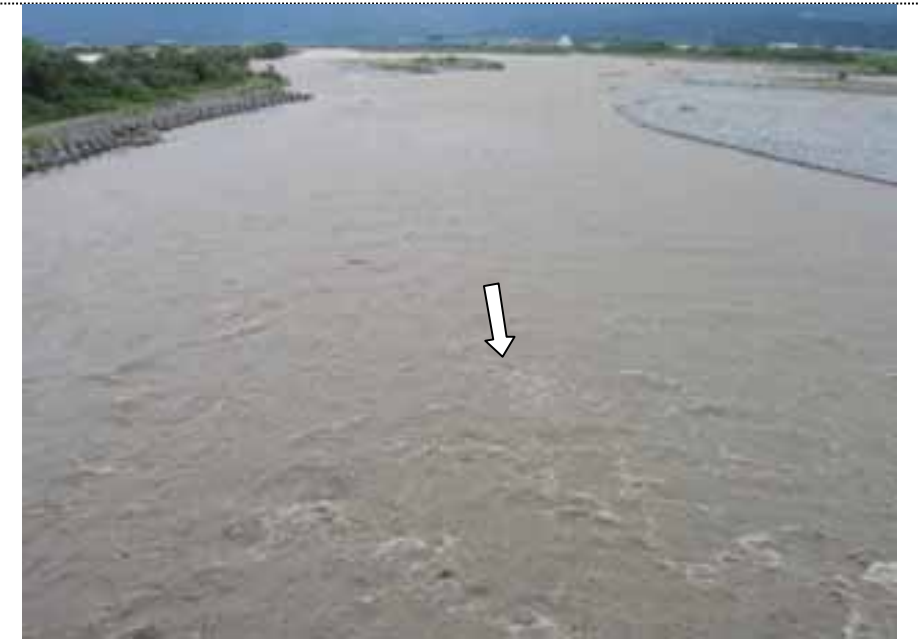
③10:27撮影 四十八ヶ瀬橋から右岸上流を望む

【下流愛本地点流量10:20 502m³/s】
【流木は確認されず】

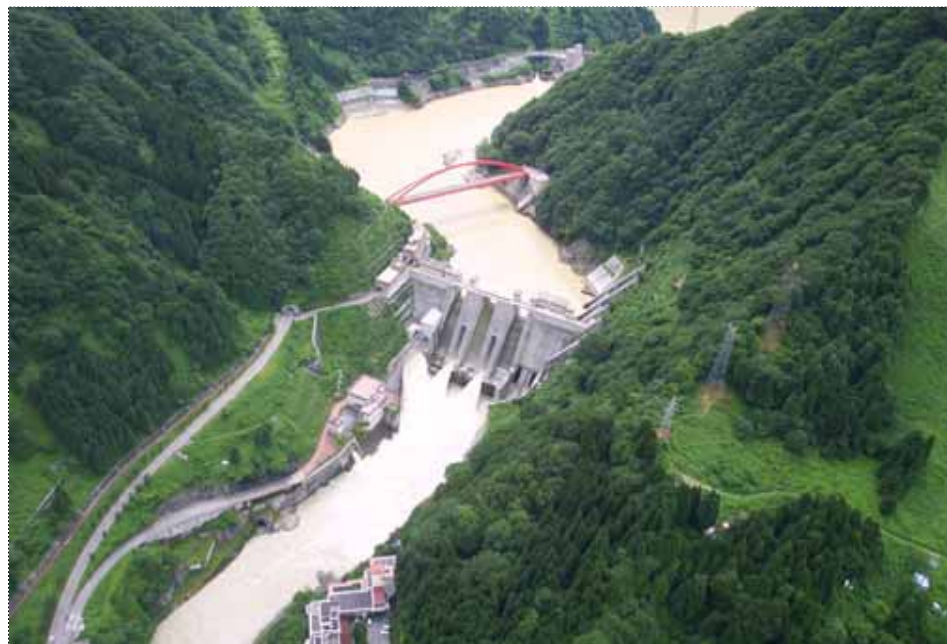
④10:30撮影 ヘリ空撮宇奈月ダム貯水池の状況

【常用洪水吐ゲート及び水位低下用ゲートによる放流】
【貯水池に流木の固まりは確認されず】

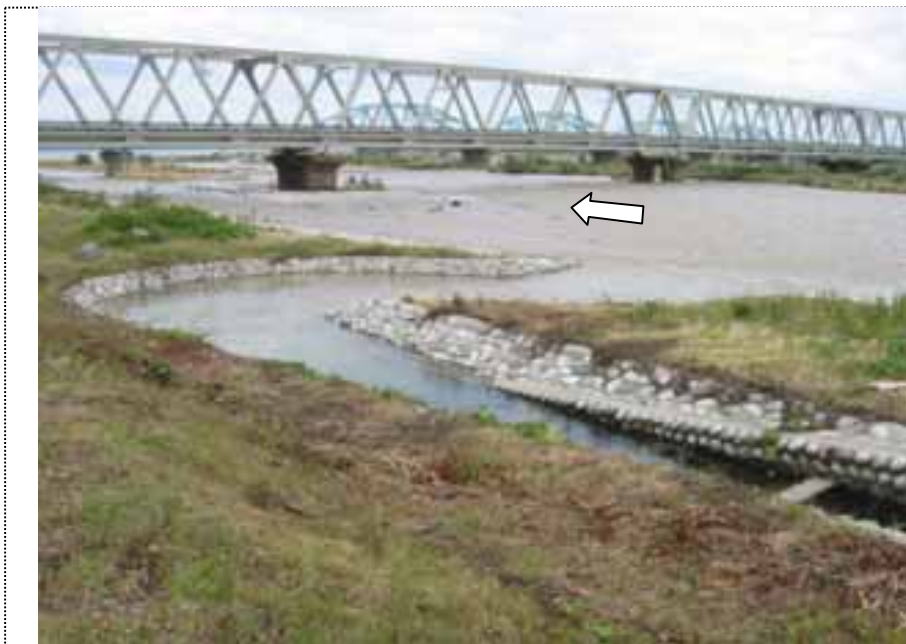
⑤10:50撮影 飛騨魚道 高水敷から下流JR橋を望む

【上流愛本地点流量10:50 520m³/s】
【流木は確認されず】

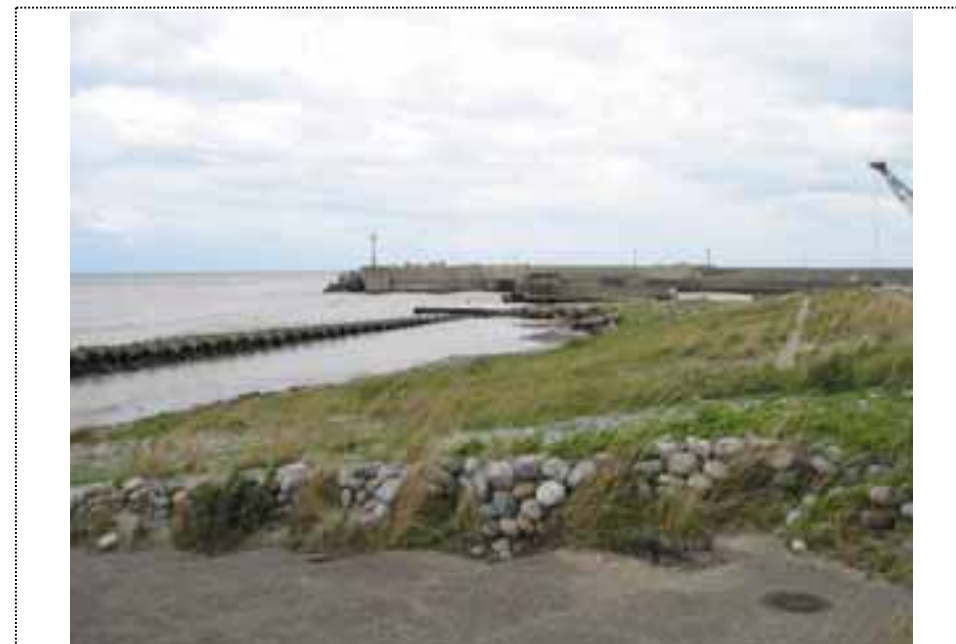
⑥11:11撮影 黒部川右岸河口から入善漁港を望む

【上流愛本地点流量11:10 491m³/s】
【流木は確認されず】

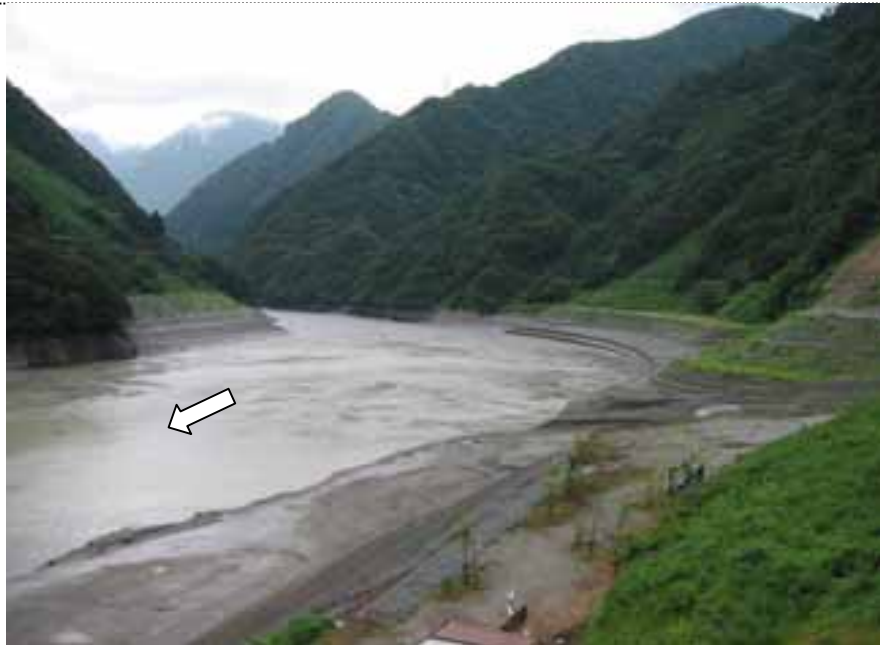
①13:49撮影 尾ノ沼より貯水池上流を望む

【水位低下用ゲート及び排砂設備調節ゲートにより放流】
【流木の固まりは確認されず】

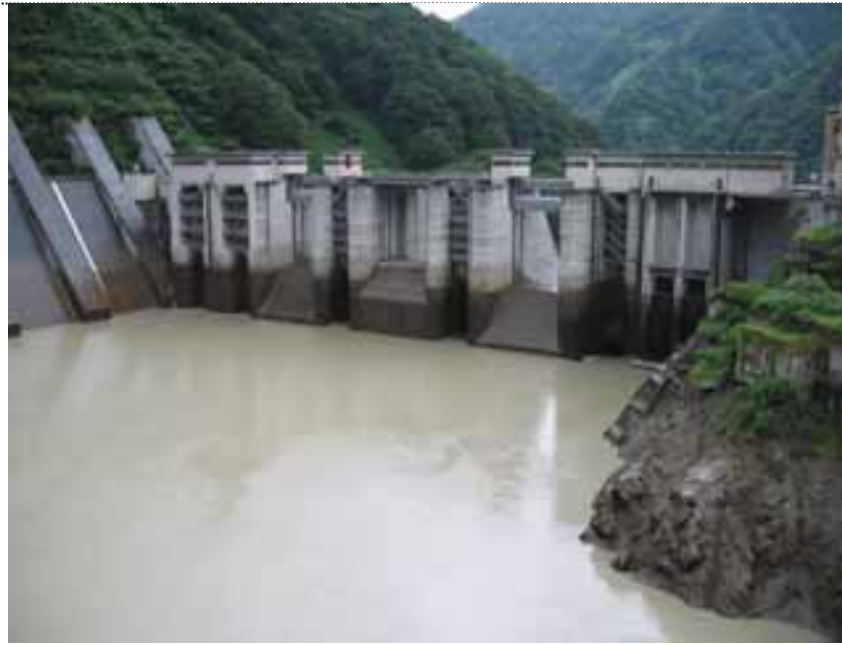
②13:59撮影 宇奈月ダム背面状況

【水位低下用ゲート及び排砂設備調節ゲートにより放流】
【流木の固まりはダム本体周辺では確認されず】

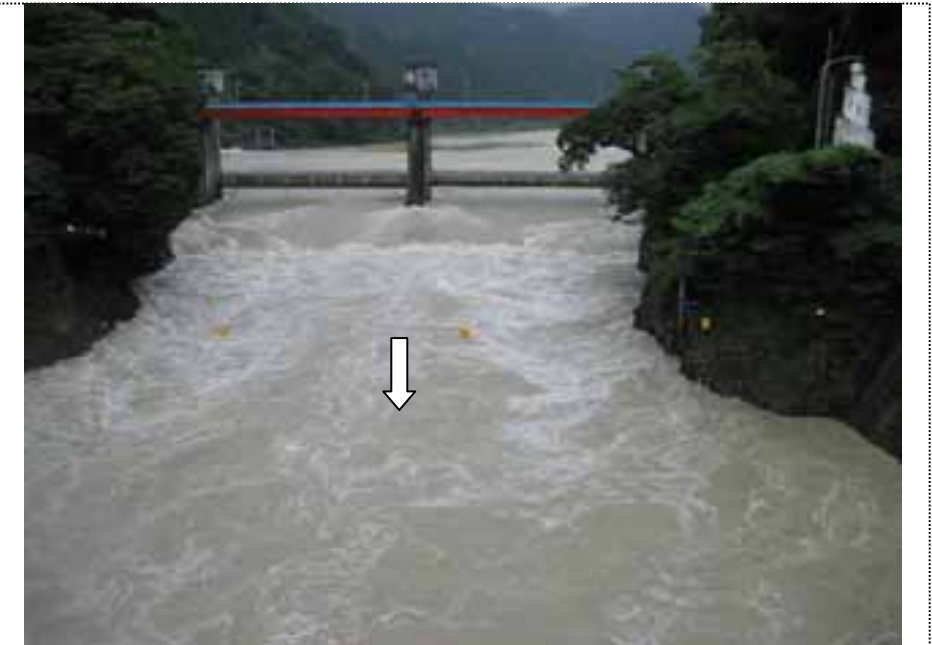
③14:26撮影 愛本橋から上流愛本堰堤を望む

【下流愛本地点流量14:20 499m³/s】
【流木は確認されず】

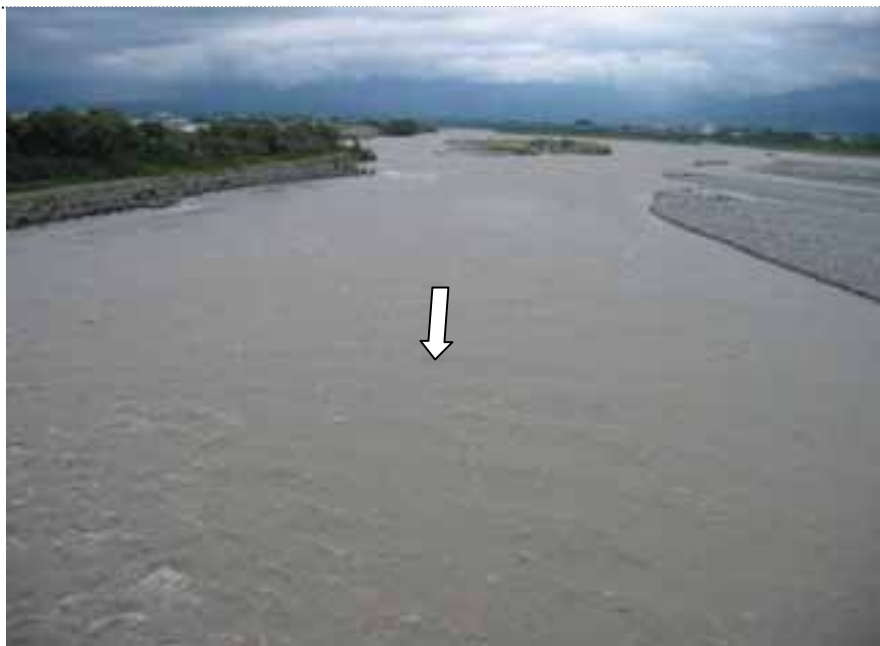
④15:08撮影 四十八ヶ瀬橋から右岸上流を望む

【上流愛本地点流量15:00 508m³/s】
【流木は確認されず】

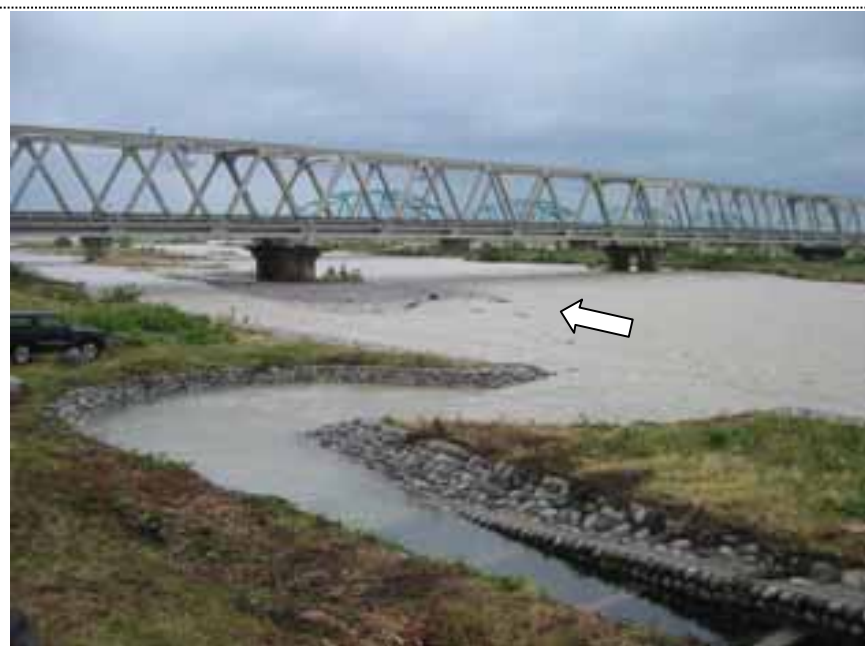
⑤15:35撮影 飛騨魚道 高水敷から下流JR橋を望む

【上流愛本地点流量15:30 511m³/s】
【流木は確認されず】

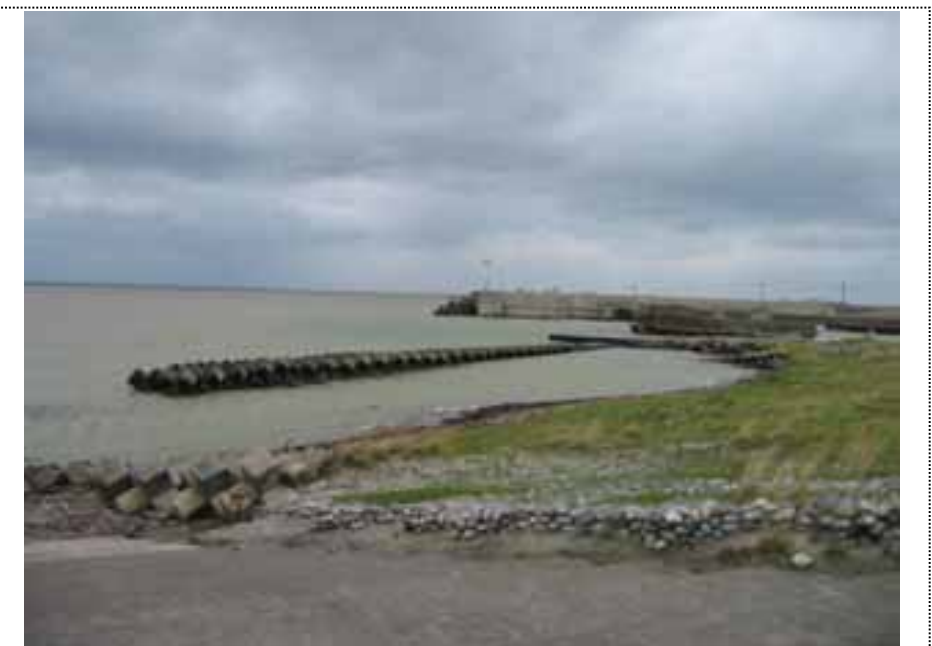
⑥15:16撮影 黒部川右岸河口から入善漁港を望む

【上流愛本地点流量15:10 508m³/s】
【流木は確認されず】

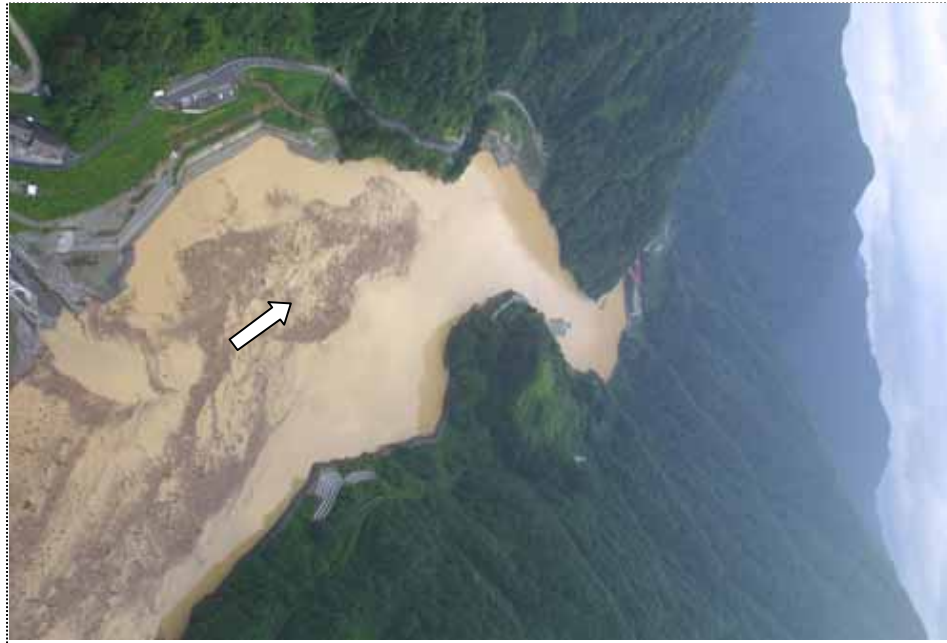
①6:16撮影 ヘリ空撮宇奈月ダム貯水池の状況

【常用洪水吐ゲート及び水位低下用ゲートによる放流】
【流木の固まりが貯水池内尾ノ沼付近に達する】

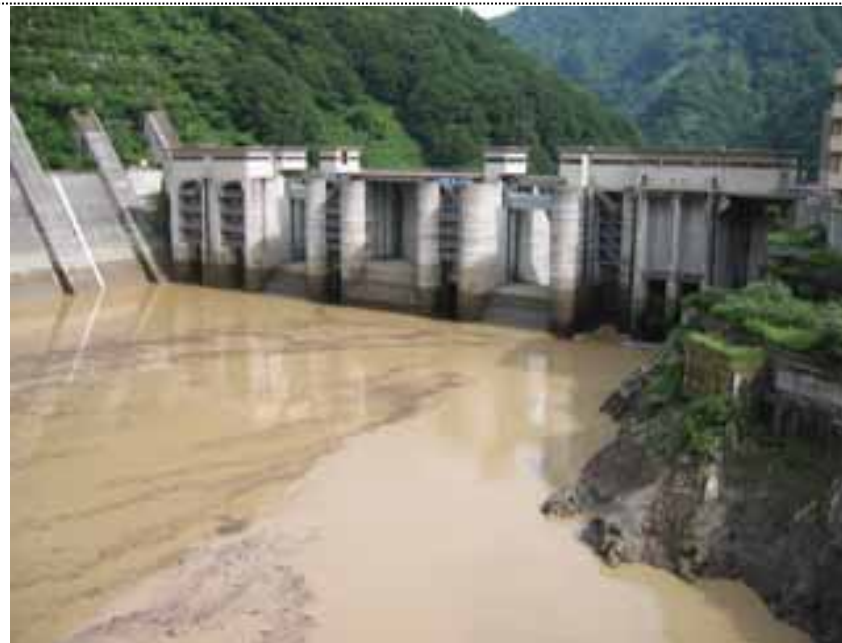
②8:25撮影 宇奈月ダム背面状況

【常用洪水吐ゲート及び水位低下用ゲートによる放流】
【流木の固まりがダム本体に到達】

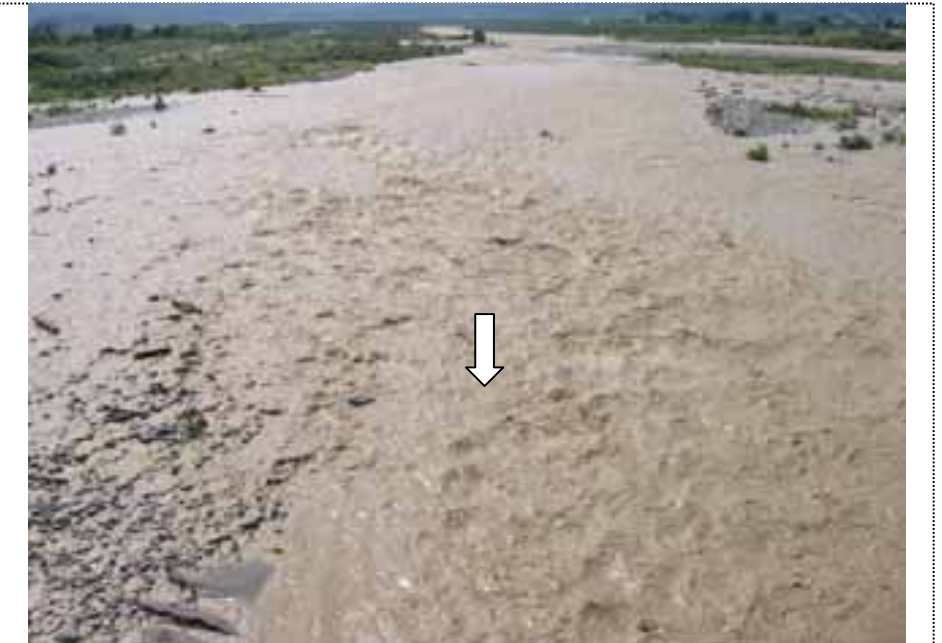
③9:18撮影 権蔵橋から右岸上流を望む

【上流愛本地点流量9:10 508m³/s】
【河道内に流木が確認できる】

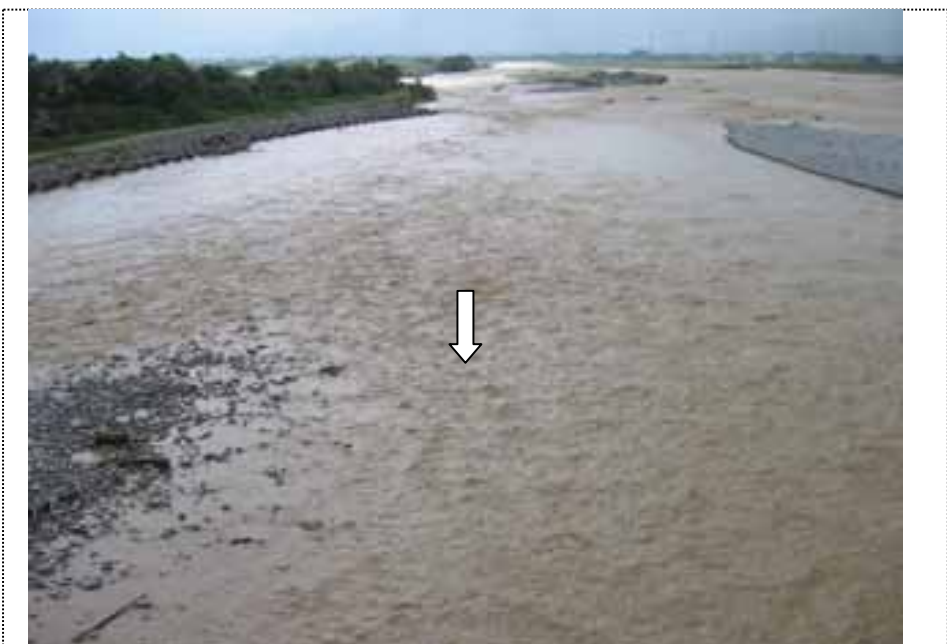
④9:50撮影 四十八ヶ瀬橋から右岸上流を望む

【上流愛本地点流量9:10 508m³/s】
【河道内に流木が確認できる】

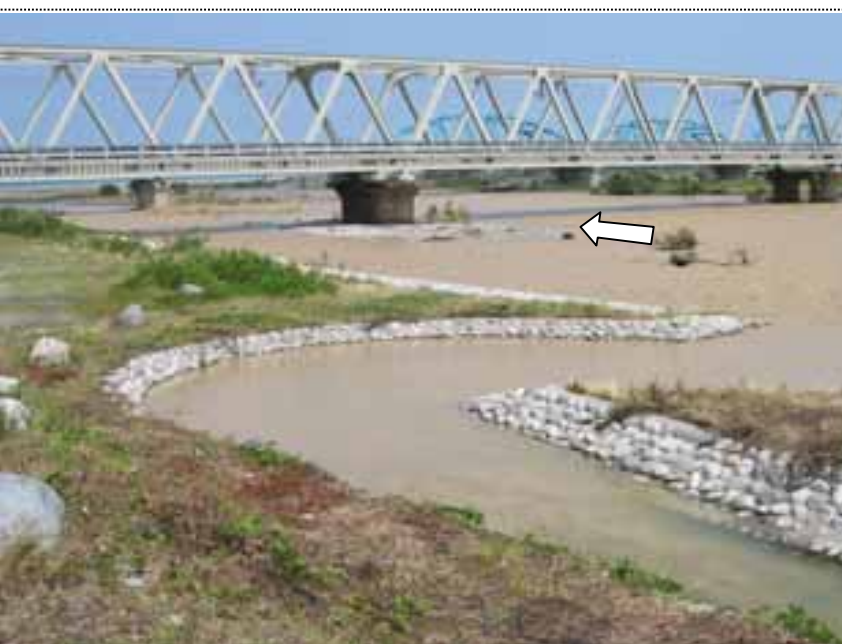
⑤10:18撮影 飛騨魚道 高水敷から下流JR橋を望む

【上流愛本地点流量10:10 505m³/s】
【河道内に流木が確認できる】

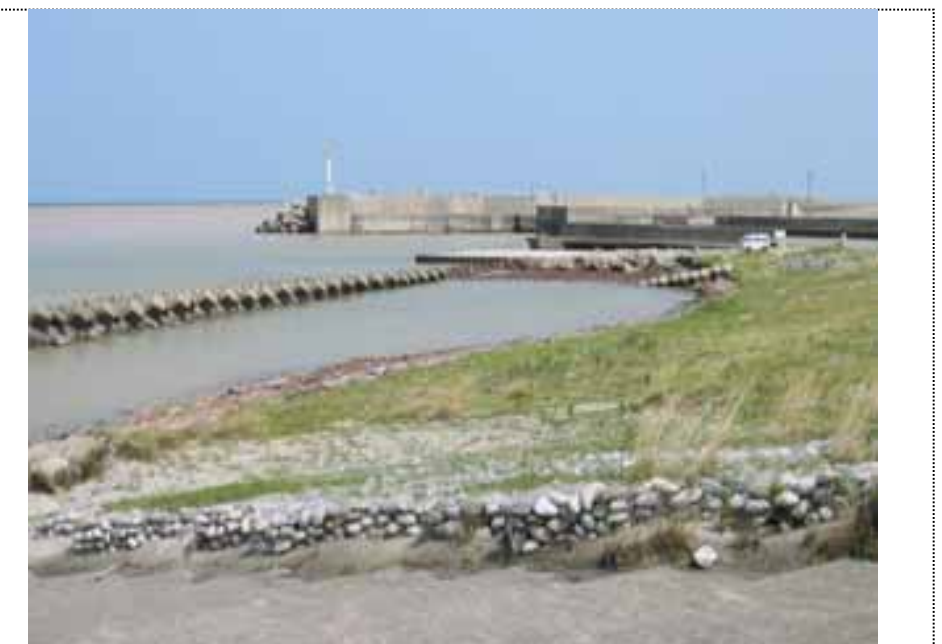
⑥9:58撮影 黒部川右岸河口から入善漁港を望む

【離岸堤奥に流木の漂着を確認】

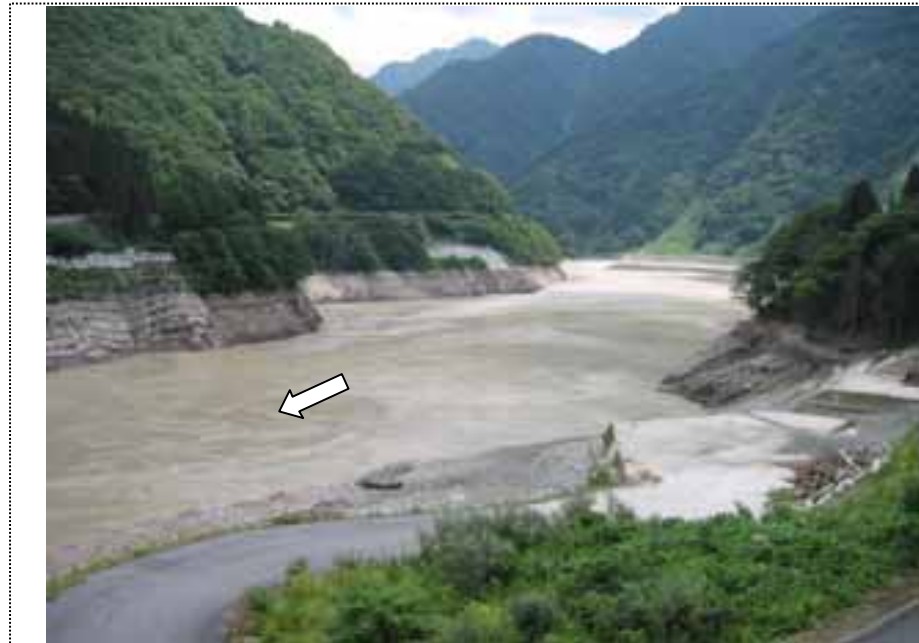
①13:13撮影 流木陸揚げ場より貯水池上流を望む

【水位低下用ゲート及び排砂設備調節ゲートによる放流】
【新たな流木の固まりは貯水池に確認されず】

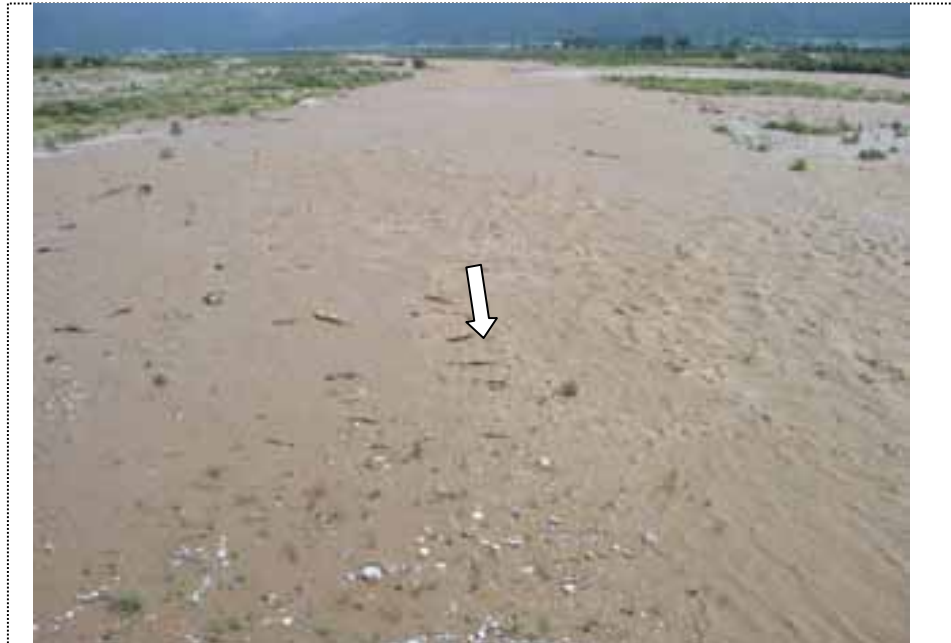
③14:08撮影 権蔵橋から右岸上流を望む

【上流愛本地点流量14:00 547m³/s】
【河道内に流木が確認できる】

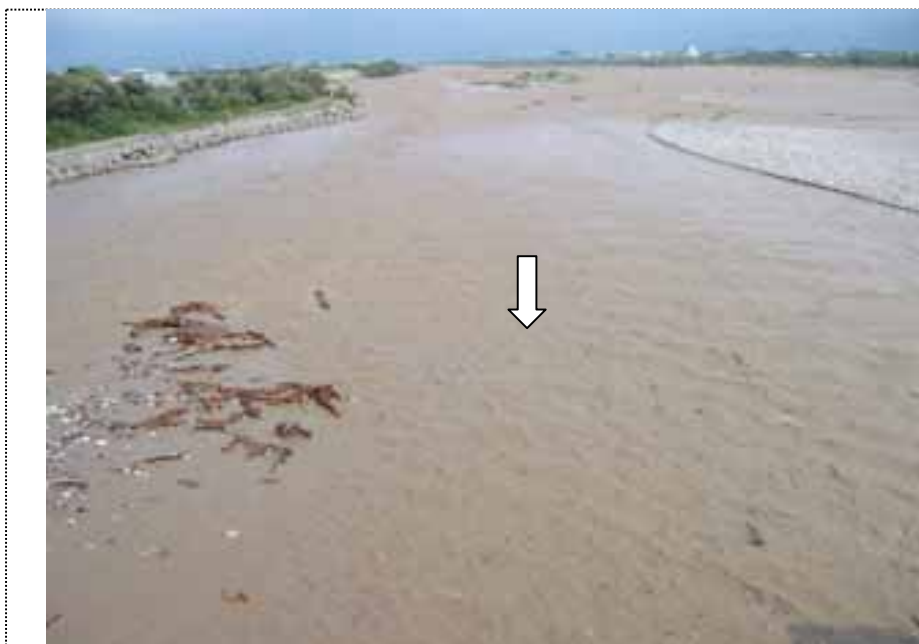
④14:39撮影 四十八ヶ瀬橋から右岸上流を望む

【上流愛本地点流量14:10 569m³/s】
【河道内に流木が確認できる】

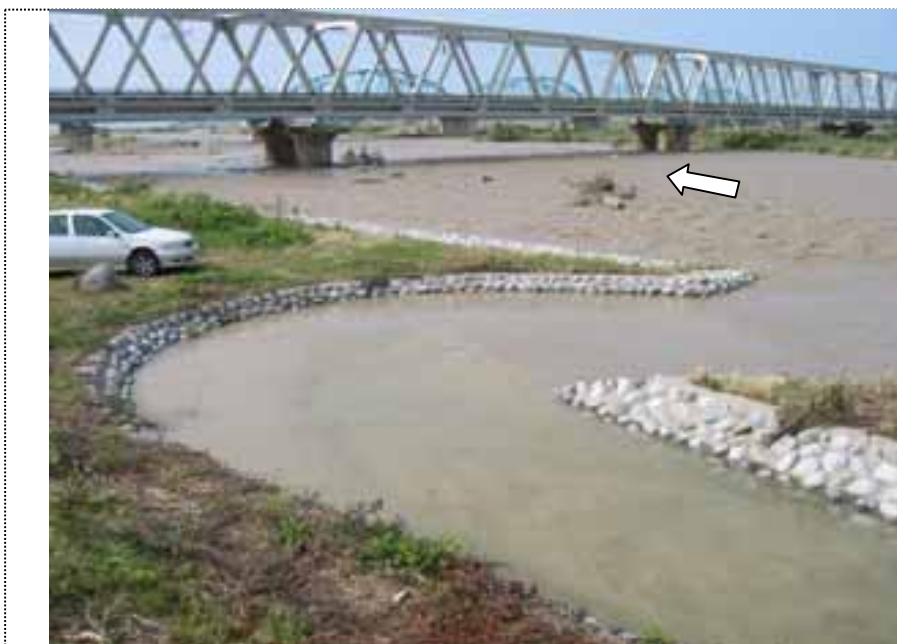
⑤15:08撮影 飛騨魚道 高水敷から下流JR橋を望む

【上流愛本地点流量15:00 431m³/s】
【河道内に流木が確認できる】

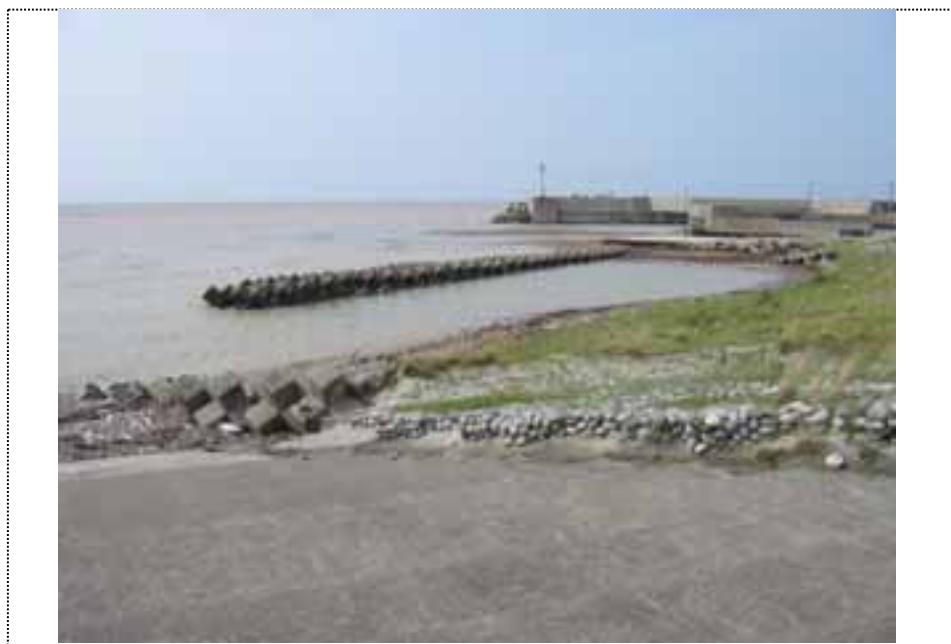
⑥14:45撮影 黒部川右岸河口から入善漁港を望む

【入善漁港入り口付近に流木の固まりを確認】

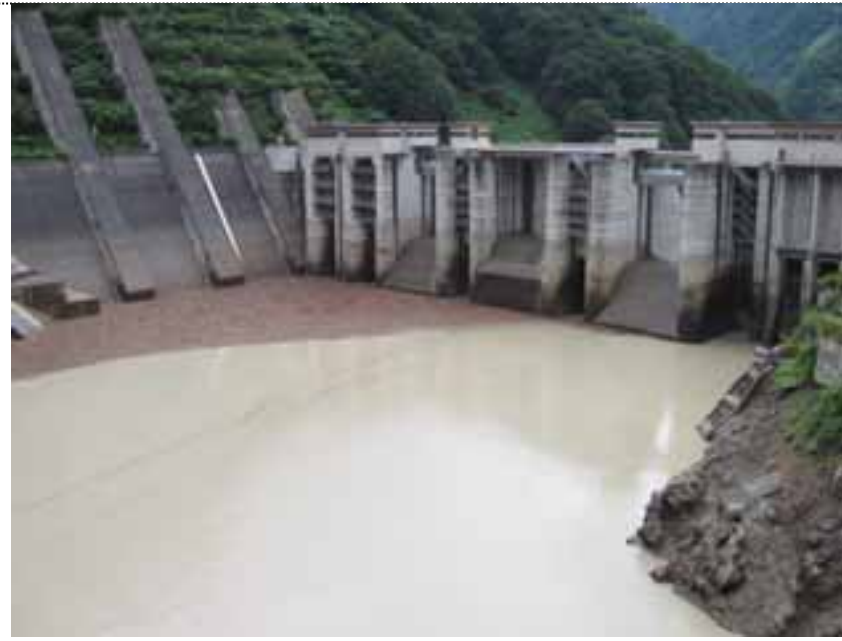
①8:53撮影 宇奈月ダム背面状況

【6:22排砂ゲート全閉下流に流出しなかった流木が周辺に溜まる】

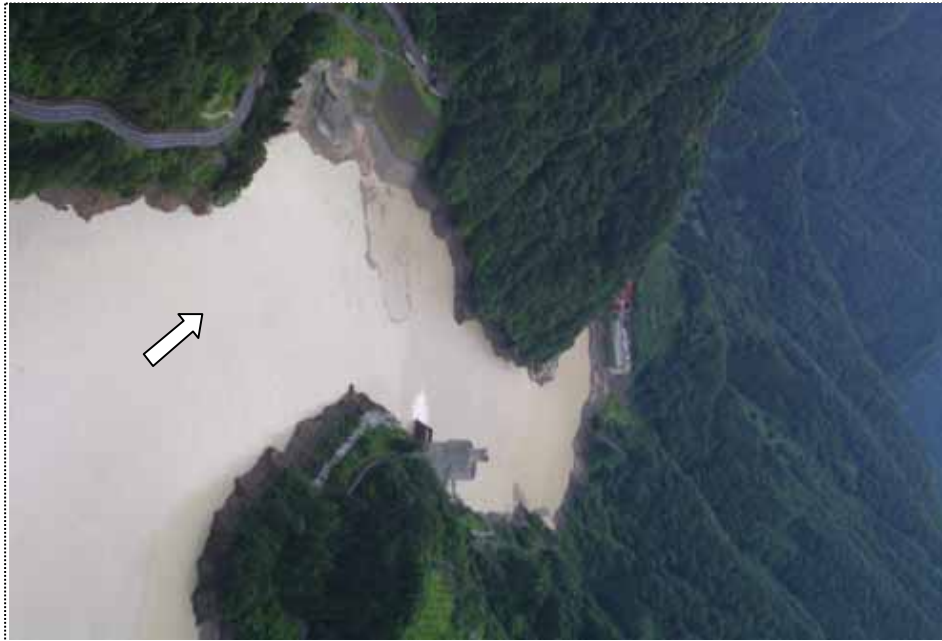
②9:05撮影 ヘリ空撮宇奈月ダム貯水池の状況

【新たな流木の固まりは貯水池内に見られず】

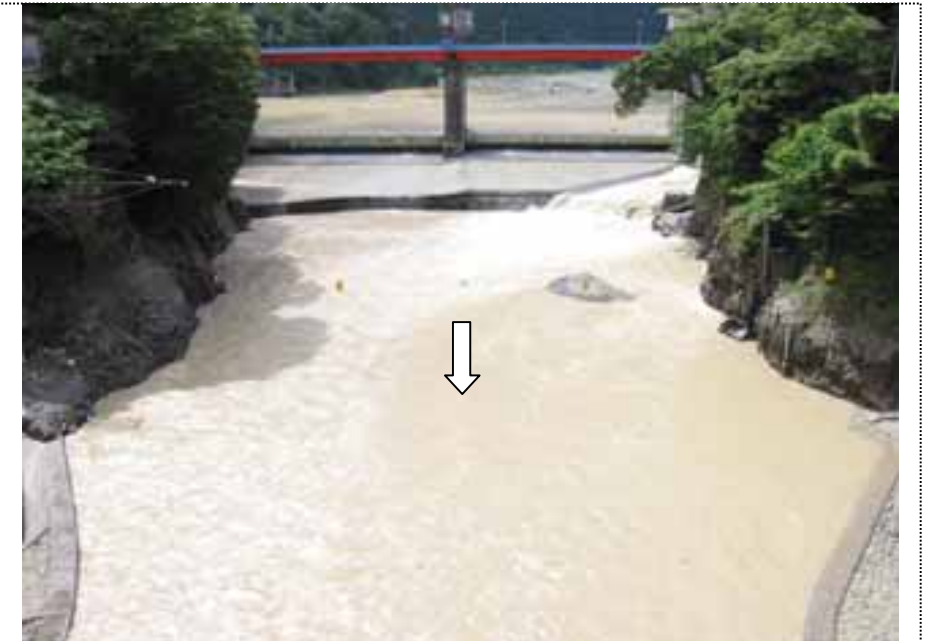
③9:25撮影 愛本橋から上流愛本堰堤を望む

【流木の流下は確認されず】

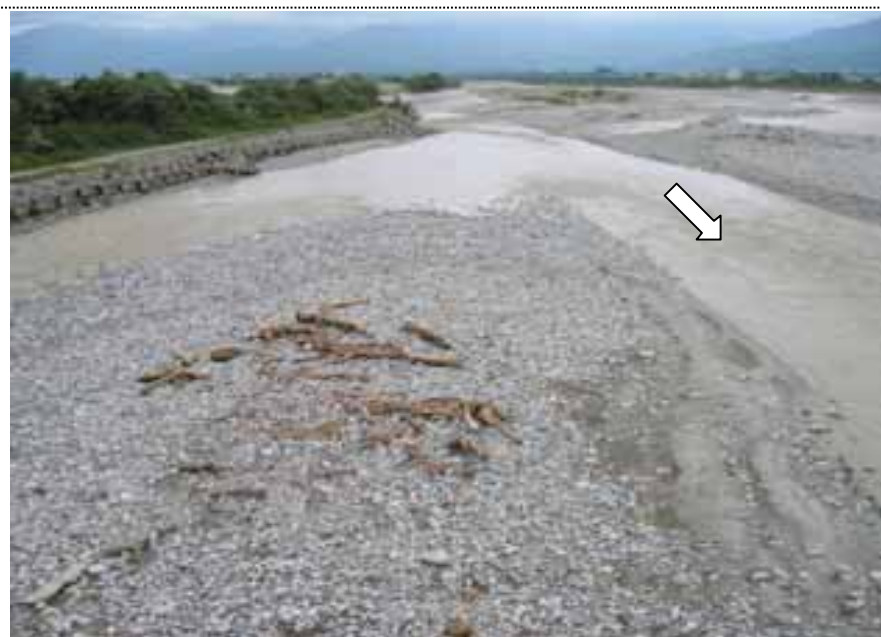
④10:12撮影 四十八ヶ瀬橋から右岸上流を望む

【河道内に流木が点在】

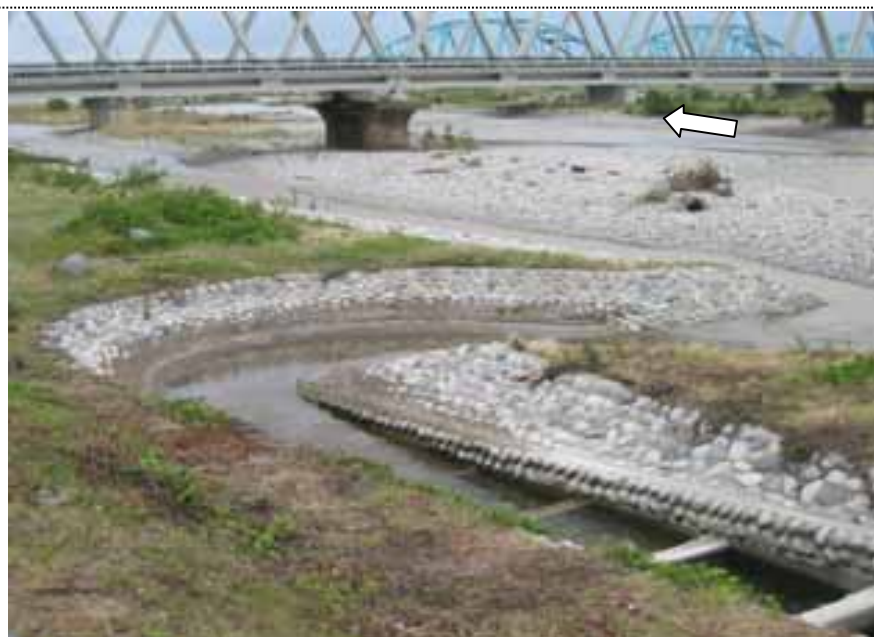
⑤10:39撮影 飛騨魚道 高水敷から下流JR橋を望む

【河道内に流木が点在】

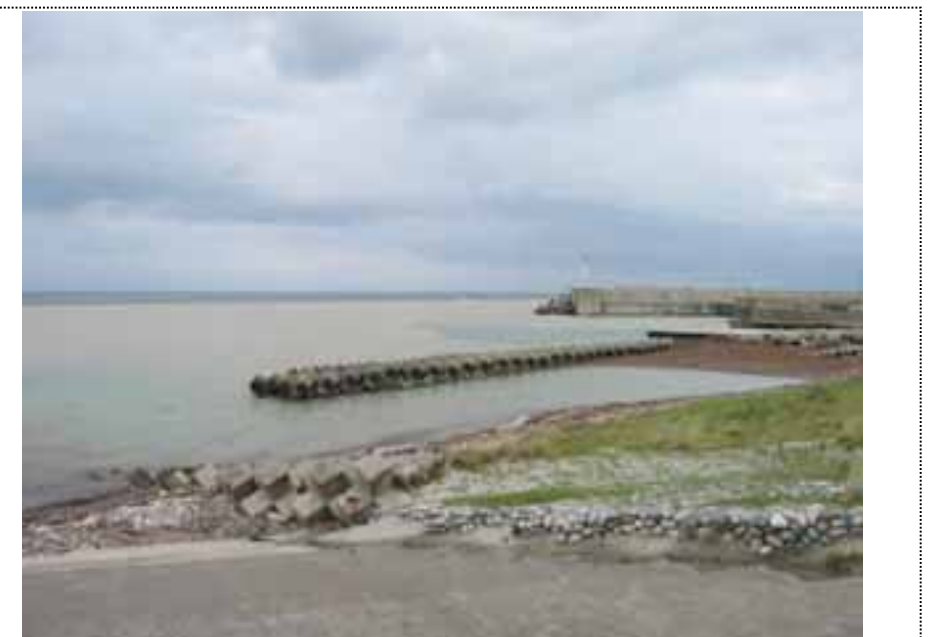
⑥10:32撮影 黒部川右岸河口から入善漁港を望む

【離岸堤奥に流木が溜まる】
