## 宇奈月砂防におけるDX（UAV点検の取組）

業務名：令和5・6年度黒部川等河川巡視支援業務

建設マネジメント北陸西・明和設計共同体

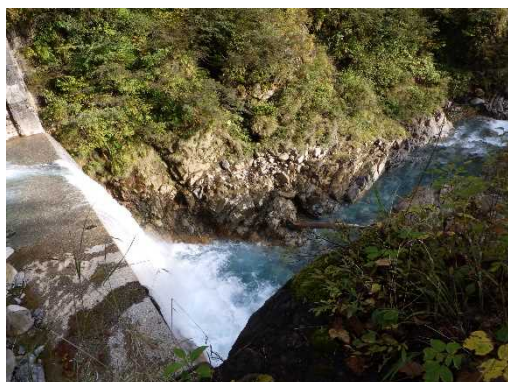
写真-1 徒歩点検

点検方法の検討、点検時期の検討、安全基準の検討を行った結果、いよいよ現地でのUAV点検実施することとなり、徒歩点検に比べ安全が向上されてUAV点検のメリットが多いように感じられた。事例として下記の写真を比較すると、写真-1 徒歩点検時では、河床に降りられない場合は前庭部の状況を把握するのが難しかったが、UAV点検は全体的に俯瞰でき洗堀状況が確認できた。また、河床まで下りられる砂防堰堤でも点検路が険しい場所あり、安全に点検することができた。ただし、宇奈月砂防におけるUAV点検の注意事項もありこれについても記載する。

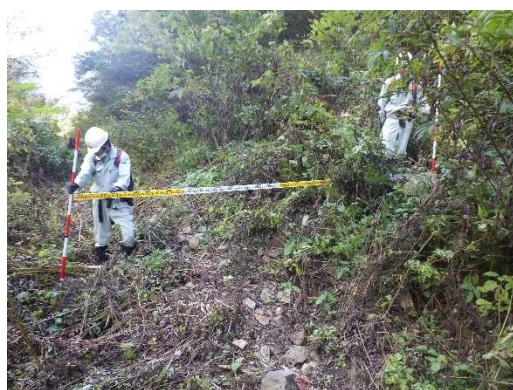
写真-3 メンテナンス前

UAV点検要領では、UAV点検で把握できない変状をフォローすることを目的として、一定期間ごと（5年に1回を目安）に人による目視点検を実施することがよいとされている。毎年UAV点検の場合は、河床に降りることもなく、UAVが飛行できる範囲では点検路も必要なくなる。その為、5年間点検路が整備されないことにより点検路の荒廃が進む可能性が危惧される。下記写真-1は徒歩点検時の荒廃した点検路の状況であり、写真-2はその後整備された状況である。徒歩点検時は、安全確保のためその都度整備を行っているが、UAV点検時に点検路が必要ない場合は荒廃が進み、徒歩点検が必要な時にアクセス路が無くなってしまいうことも考えられる。
