一般国道18号

妙高大橋の損傷と現況報告について

一般国道18号妙高大橋は、S47年に完成し供用しているPC箱桁橋であり、劣化・損傷が確認されているため、H21年度から全面的な補修工事を実施しているが、その際に、箱桁下面PC鋼材の一部が破断していることが判明した。

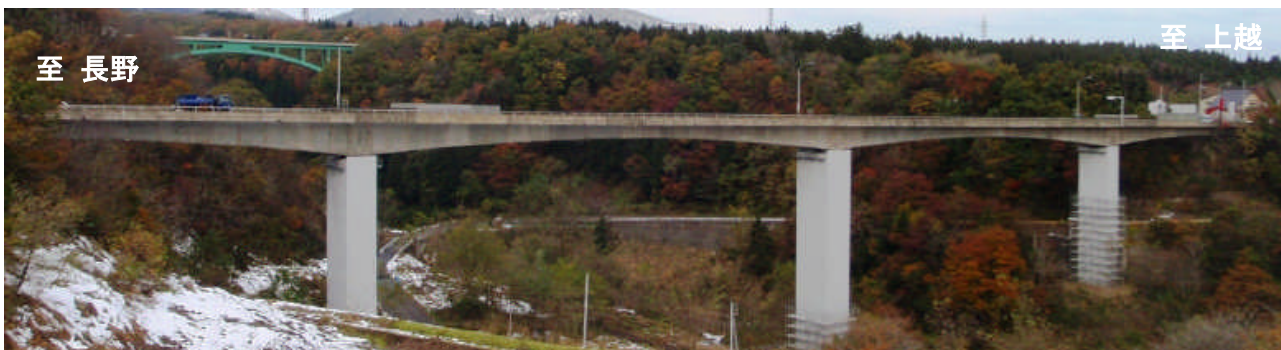
写真1 妙高大橋全景

妙高大橋(写真1)は新潟県妙高市坂口新田に位置し、太田切川に架かる橋長300mのPC箱桁で、昭和47年に完成し38年間にわたり供用している長大橋梁であるが、平成18年度の橋梁定期点検により、橋桁下面のひび割れや、コンクリートの劣化による鋼材の錆びが確認されたため(写真2, 3)、

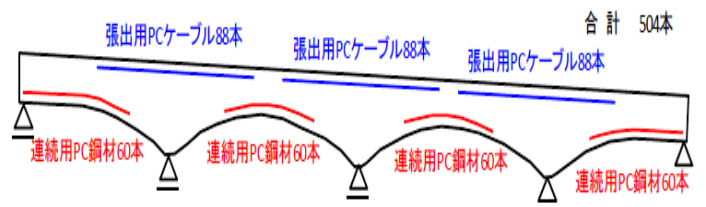
図3 PCケーブル配置略図

本橋で使用されるケーブルは張出ケーブルと連続ケーブルの全504本からなる(図3)が、連続ケーブルが破断していたことから、連続ケーブルが腐食破断しやすい箇所を中心に調査箇所を選定し、損傷部、健全部ともに調査を行った。

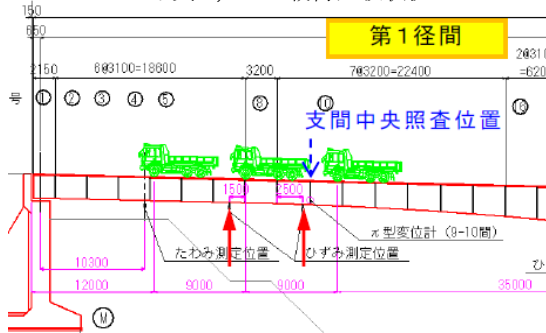
図8 載荷試験位置

現況の耐荷力を評価するため、静的荷重載荷試験を行った。載荷台数は、橋梁の損傷状況を考慮し、妥当な測定精度が得られる最低限の荷重として20t荷重車を6台使用し、合計120tの載荷とした(写真6, 7及び図8)。

これらの検討結果より、現況状態でもB活荷重に対して所用の安全度を有しており、これ以上の損傷の進行がなければ当面は供用可能と判断し、12月25日17:20に片側交互交規制を解除した。
