# 下新川海岸における堤防空洞化対策工の調査・設計・施工

下新川海岸は、日本海特有の季節風(冬期間)による波浪(越波や海岸侵食)により、堤防基礎部の土砂が吸い出され空洞化が発生し、堤防の一部が倒壊している。倒壊を未然に防ぐためには、空洞化が発生していない箇所の堤防強化対策が急務である。そこで、今回施工した空洞化対策工法(薬液注入)により実施した調査・設計・施工について報告する。

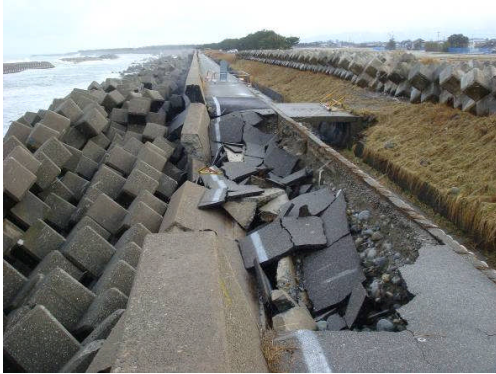
富山県東部に位置する下新川海岸は、冬期間の継続時間の長い激しい波浪(越波や海岸侵食)により既設構造物が被災している。平成20年2月の高波災害では、堤体内の土砂が吸い出され空洞化が生じた結果、一部の海岸堤防が倒壊した。(図-1.2)今回は、堤体内(基礎部)に空洞化を生じさせない対策として地盤改良(薬液注入工法)の調査・設計・施工について報告する。

図-1 既設堤防の倒壊した状況

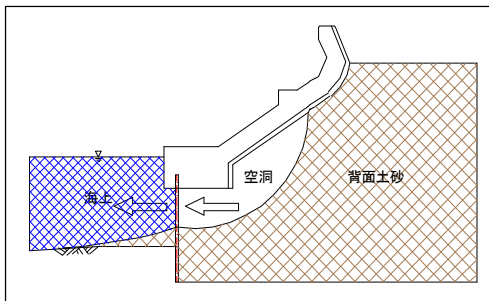
図-2 堤防空洞化のメカニズム

- ・堤防基礎部の土砂が、波浪(越波や海岸侵食)により吸い出され空洞化が生じた結果、海岸堤防が倒壊。

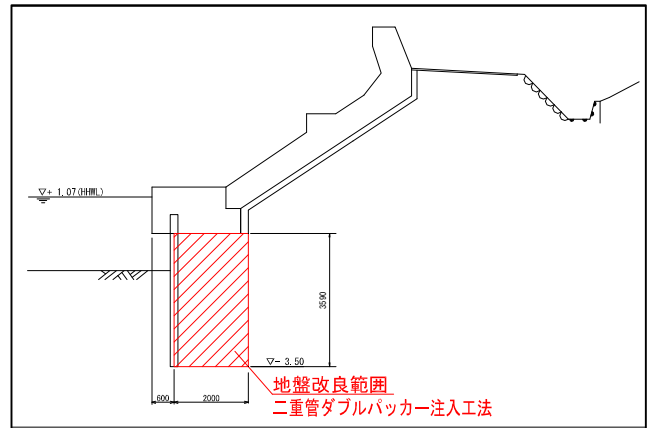
既設堤防基礎部の鋼矢板の損傷による、堤体土砂の吸い出しの発生の抑制対策である。恒久性グラウト材にて

薬液注入を実施し、地盤を固結・安定させる事により、堤防の長耐化を目的とした地盤改良工法(薬液注入)である。地盤改良工法の標準断面を示す(図-3)。

図-3 空洞化対策の標準横断面

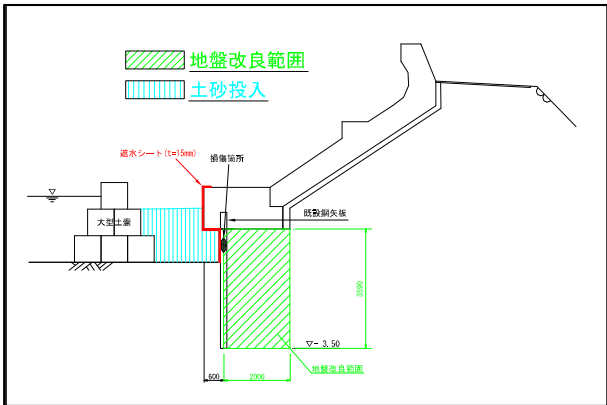
・□100mm未満の比較的損傷が小さい部位では、簡易的な対策として鋼矢板前面に1.5mm厚の遮水シートを設置し、シートの固定のために土砂投入を行った。

図-14 遮水シートによる対策

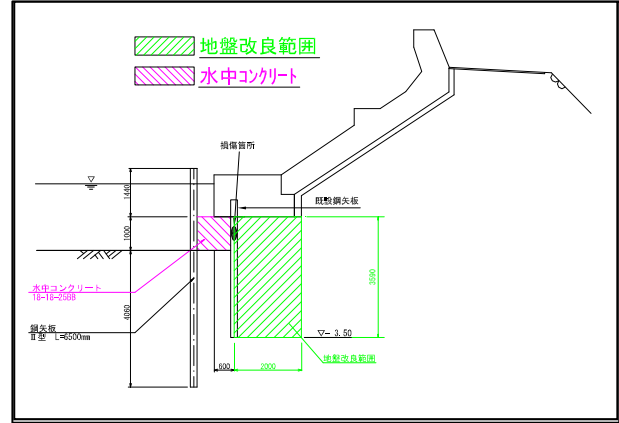
・□100~300mm未満の損傷が激しい箇所の対策は、簡易な方法では薬材の流出を阻止する事が難しいと判断し、海側に新設の矢板を打設し、隙間に水中コンクリートを充填する気密性に優れた強固な対策を実施した。

図-15 コンクリートによる対策

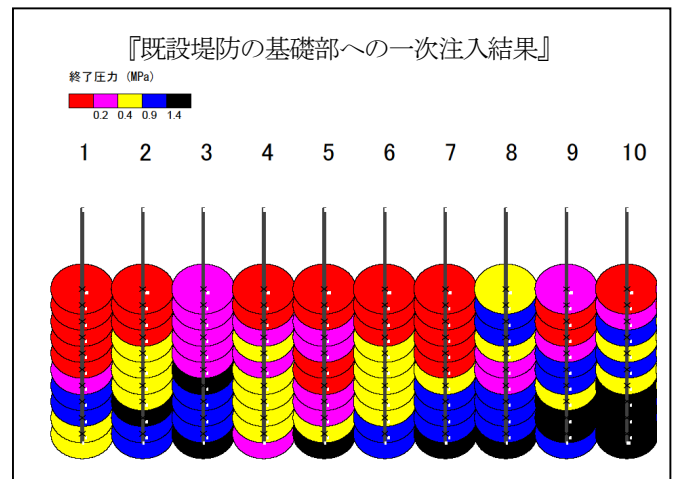
図-16 一次注入の圧力管理図

改良範囲の上部の方は、目標の圧力を満足できなかった。これは、試験施工を行った試験施工3工区と同じく、改良範囲の上部の間隙が大きかった事が管理図から判断できる。今回は、目標である圧力を確保できなかったため追加注入を行った。

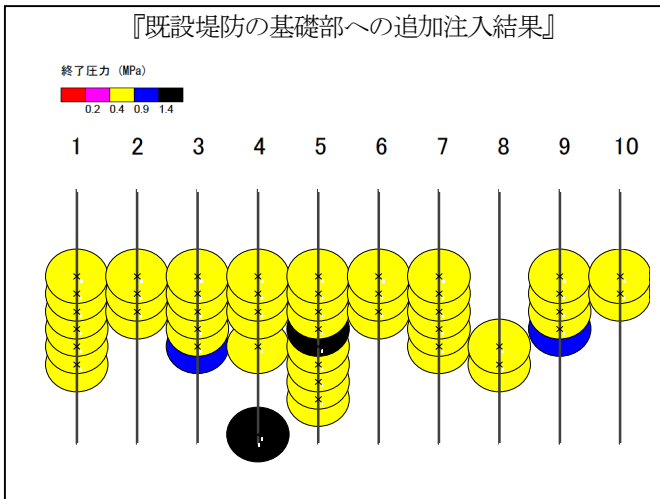
図-17 追加注入の圧力管理図

一次注入時の圧力不足箇所追加注入を行った結果の圧力管理図である。追加注入により、一次注入剤が充填された事が確認できる。この結果から、二次注入を実施する。

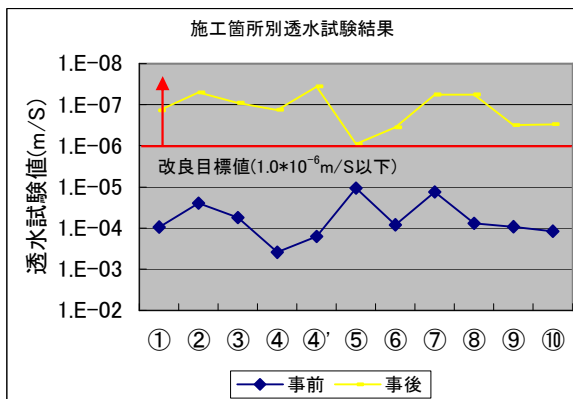
全箇所にて目標とする透水係数( $k=1 \times 10^{-6} \text{m/sec}$ 以下)を達成した。また、施工前の数値と比較すると平均で「1/500程度」に透水性が低減した事を確認した。現場透水試験結果(図-18)に示す。

図-18 現場透水試験結果

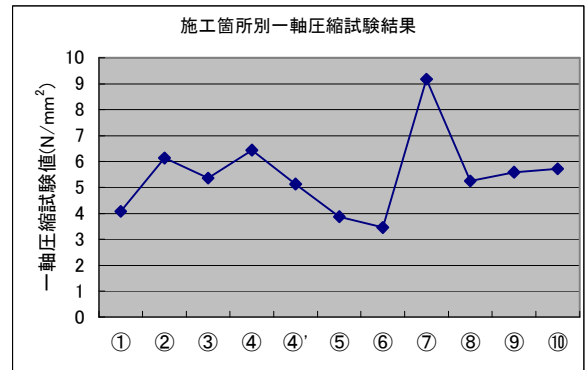
全箇所にて目標値である(1.0N/mm<sup>2</sup>以上)を達成した。下新川海岸は、砂質土・砂レキ質土を多く含んでいるため強度が出やすいと思われる。一軸圧縮試験結果(図-19)に示す。

図-19 一軸圧縮試験結果

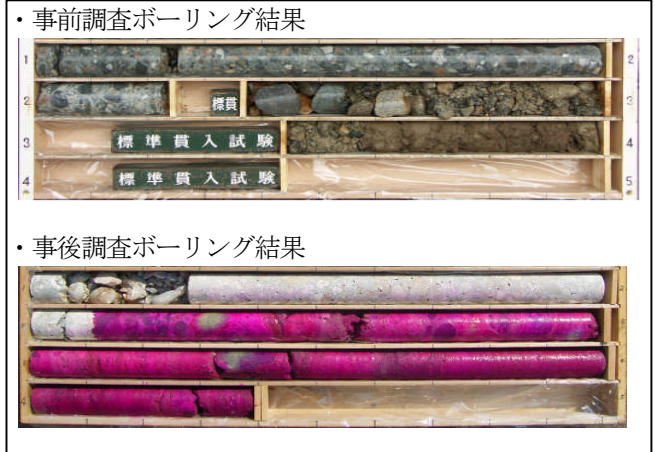
試薬(フェノールフタレイン)を塗布したボーリングコアからも、薬液注入により地盤改良が確実に行われた(図-20)。

図-20 事前、事後調査ボーリング結果

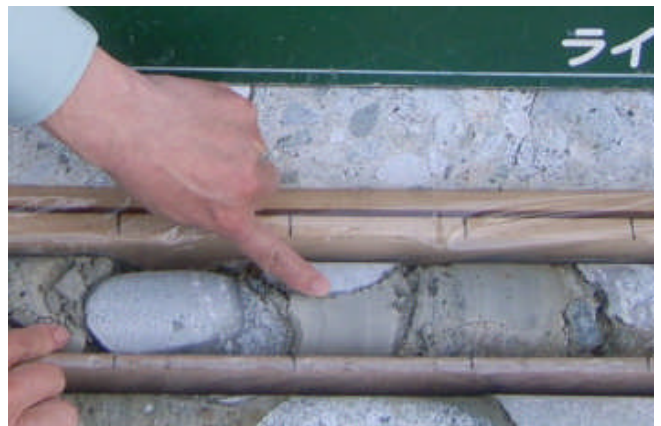
上部の砂分が吸い出された大きな間隙部には、一次・追加注入剤(セメントベントナイト)が優勢に充填されている事が分かる(図-21)。

図-21 一次注入剤の充填状況
