2.10 蒲原沢の土石流（位置 No.㉓）	
発生年月日	平成 8 年（1996）12 月 6 日
発生地点	蒲原沢 （長野県小谷村/新潟県糸魚川市境）
緯度・経度	36.8519, 137.8581
発生誘因	融雪
天然ダムの形成	有 ・ 無
被害状況	人的被害：死者 14 人、家屋被害：なし
災害概要	<p>前年の平成 7 年（1995）に発生した土砂災害の復旧工事中、平成 7 年とほぼ同一地点の崩壊地が拡大し、姫川本川に達する土石流が発生しました。崩壊規模は長さ 120m、幅 60m、最大深さ 20m に及び崩壊土砂量は約 39,000 m³（内土石流となって流下した土砂量約 31,000 m³）でした。この時、災害復旧工事中の作業従事者 14 人の尊い命が犠牲となりました。</p>

◎ 蒲原沢の土石流とその影響

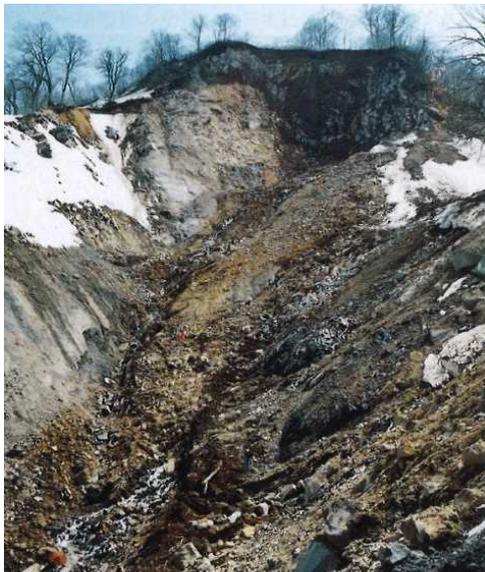
この土石流の発生源となった崩壊は、蒲原沢上流部の谷壁斜面で発生した崩壊（写真 2.51）で、姫川との合流点から上流約 2.7 km、標高 1,300 m 付近で発生した土石流は、少なくとも 5 波にわたり蒲原沢を流下し、姫川まで到達しました。

写真 2.51 標高 1,300m 崩壊地の全景
（社団法人地盤工学会蒲原沢土石流調査団，1997）

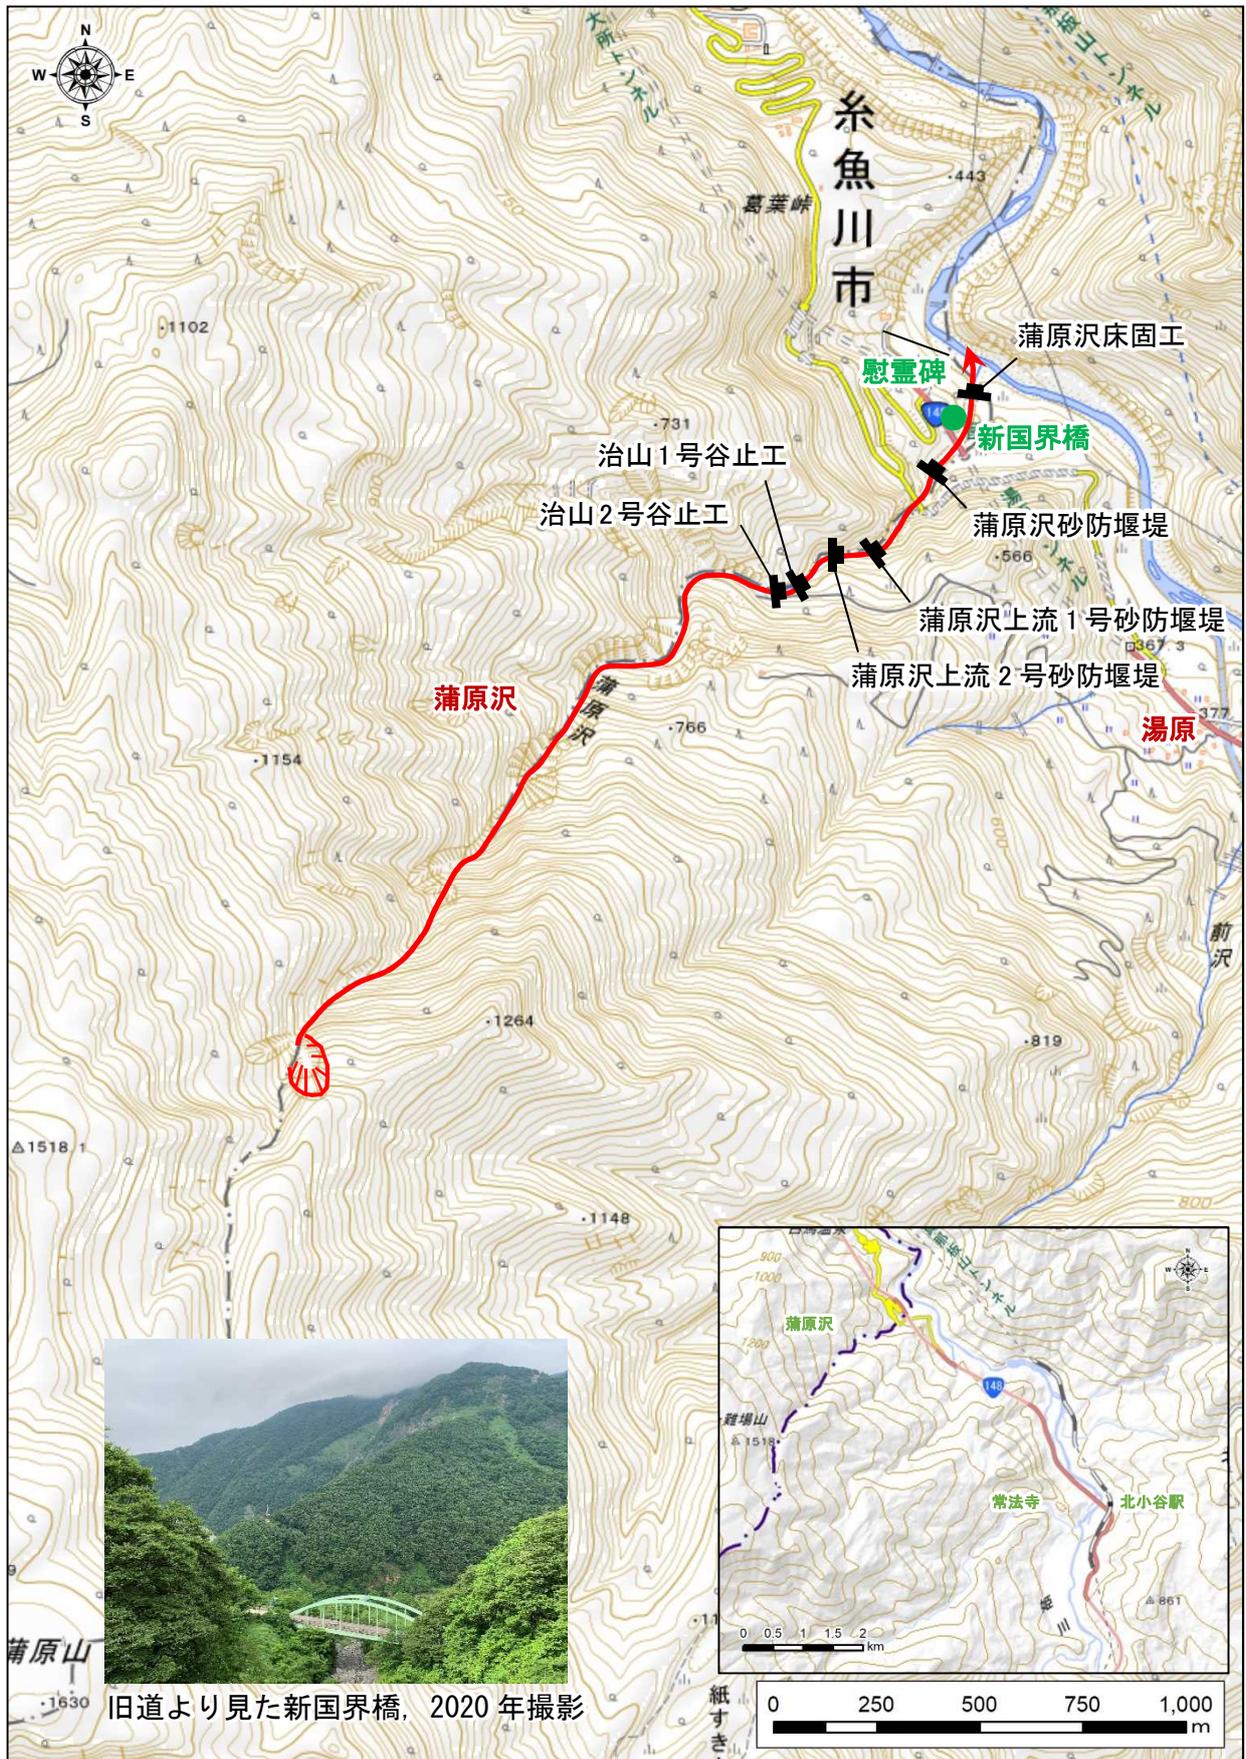
図 2.46 蒲原沢の土石流の災害状況図（地理院地図に加筆）

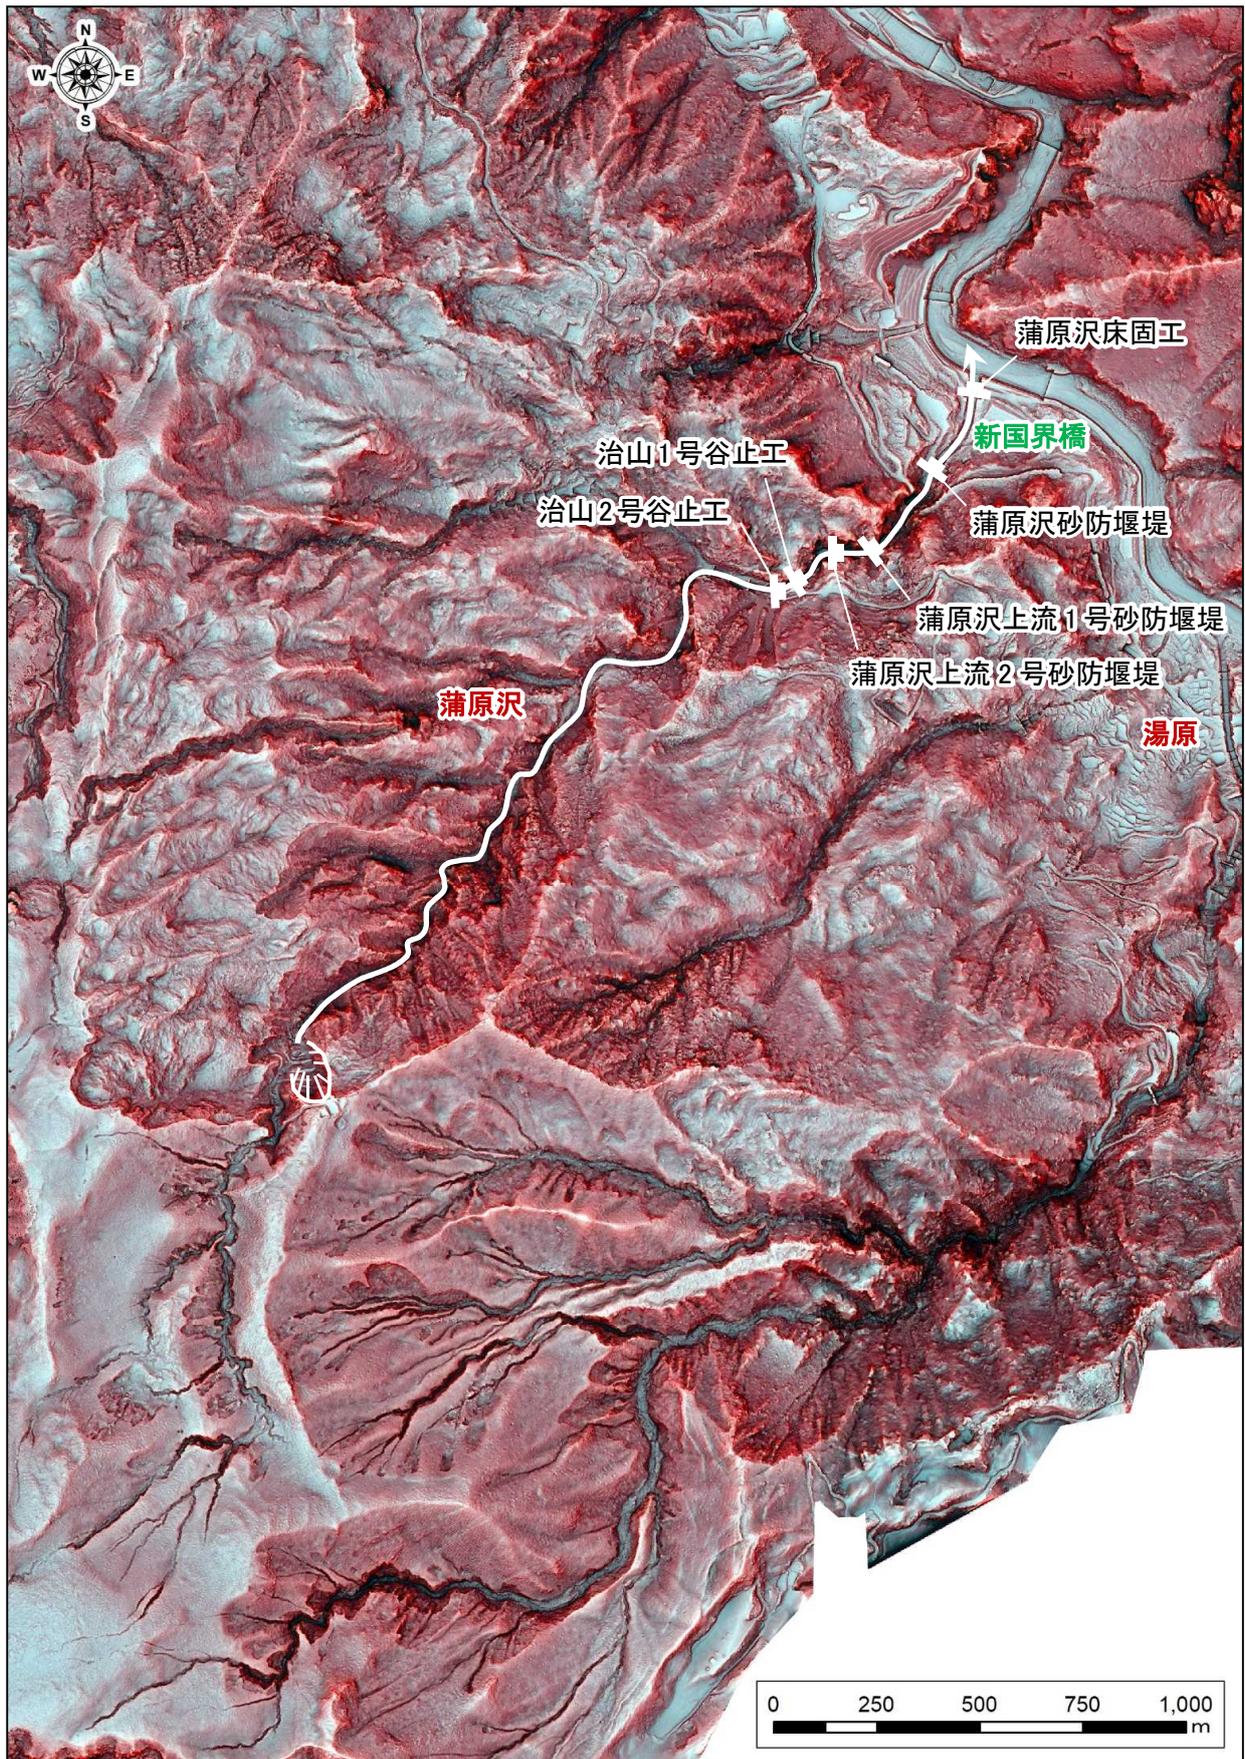
図 2.47 蒲原沢の土石流の災害状況図の赤色立体地図
