2.6 稗田山崩れ（位置 No.⑫）	
発生日月	明治44年（1911）8月8日 午前3時頃
発生日点	長野県小谷村大字中小谷稗田山
緯度・経度	36.7869, 137.8717
発生誘因	不明（降雨）
天然ダムの形成	有 ・ 無
被害状況	人的被害：死者23人、 家屋被害：流失26戸、浸水47戸
災害概要	「稗田山崩れ」（稗田山の大崩壊）は、土石流（岩屑なだれ）となって姫川の左支川・浦川を流下し、姫川との合流点に天然ダム（長瀬湖と呼ばれました）を形成しました。浦川下流では100m程度の土砂埋積があり、右岸側段丘面に存在した石坂集落の3戸、長瀬1戸は埋没し、死者・行方不明は23人にも達しました。流下土砂の一部は浦川下流部の松ヶ峯と呼ばれる小尾根部を乗り越え、来馬河原に流入しました。翌年の明治45年（1912）4月26日と5月4日にも崩壊が発生し、7月21～22日の豪雨により天然ダムが決壊、一連の大規模土砂移動により、石坂や来馬の集落は壊滅的な被害を受けました。

◎ 稗田山崩れ（明治44年（1911））と天然ダムの形成

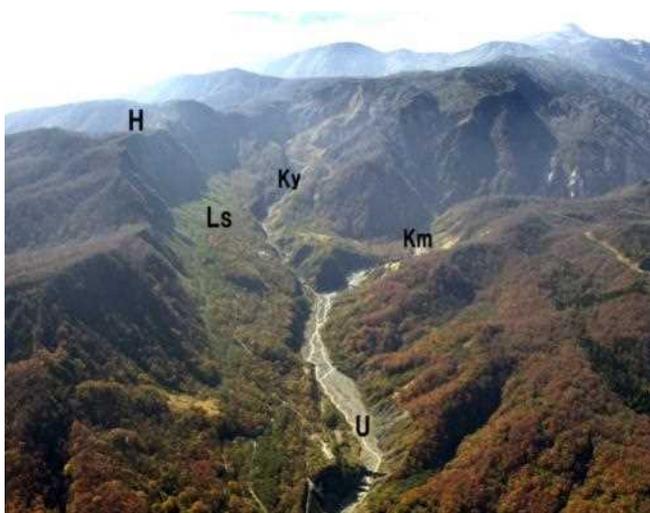
稗田山崩れは、明治末年の大規模土砂災害であるため、非常に多くの資料や写真、新聞記事が残されており、横山（1912）や町田（1964, 1967）で詳しい調査が実施されています。写真2.14は、稗田山崩れの斜め航空写真です。

写真 2.14 浦川上流・稗田山崩れの斜め航空写真
H 稗田山, Ls 崩壊堆積物, Ky 金山沢,
Km 唐松沢, U 浦川
(防災科学技術研究所, 井口撮影; 井口・八木, 2011)

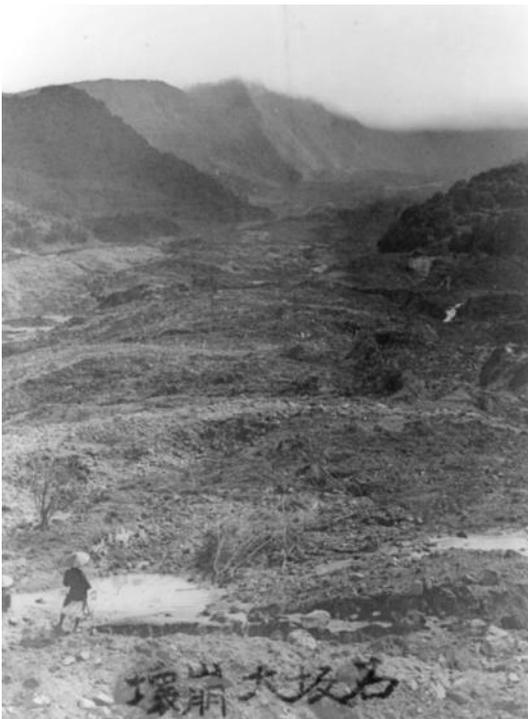
写真 2.15 は、横山が現地調査した頃に撮影された写真 (小谷村役場蔵) で、松ヶ峯から浦川の土砂堆積状況や稗田山崩れを示しています。写真 2.16 は、姫川合流点から浦川上流・稗田山崩れの斜め航空写真です。

写真 2.15 松ヶ峯から浦川の土砂堆積・稗田山崩れを望む (小谷村役場蔵)

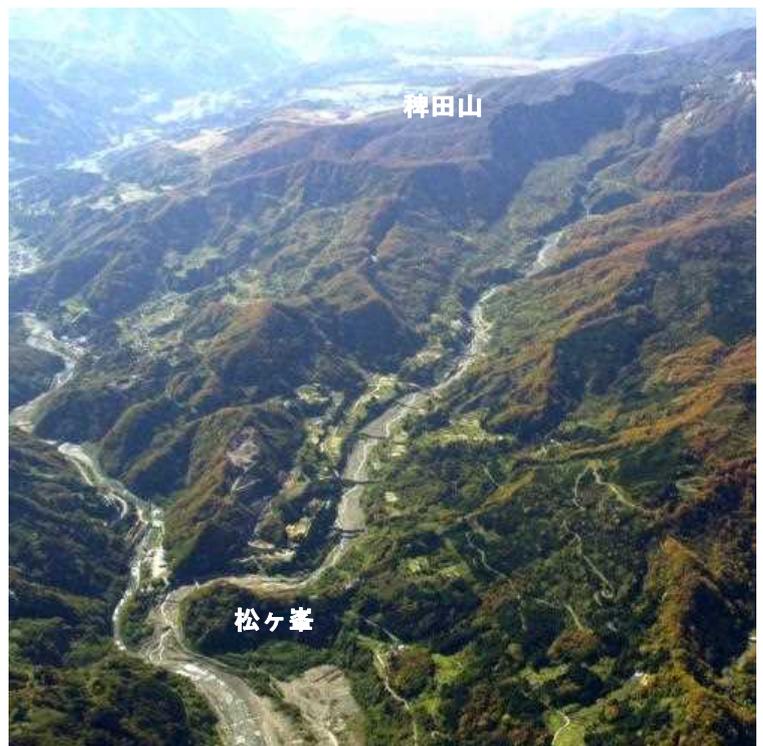
写真 2.16 姫川合流点から浦川上流・稗田山崩れの航空写真 (防災科学技術研究所, 井口撮影)

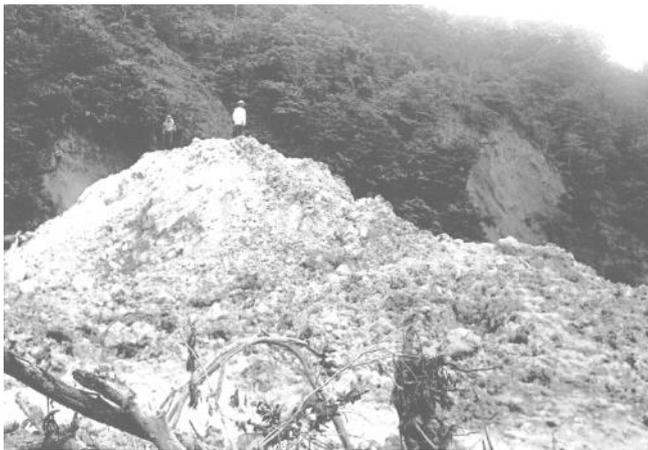
写真 2.17 は、浦川を流下・堆積した流れ山で、巨大な移動岩塊の上に人が乗っています。写真 2.18 は、姫川対岸の外沢地区から松ヶ峯のそでさわ小尾根部をのぞんだものです。稗田山崩れからの流下土砂は、この尾根部を乗り越え、来馬河原まで達しました。

写真 2.17 浦川を流下・堆積した流れ山
（小谷村役場蔵）

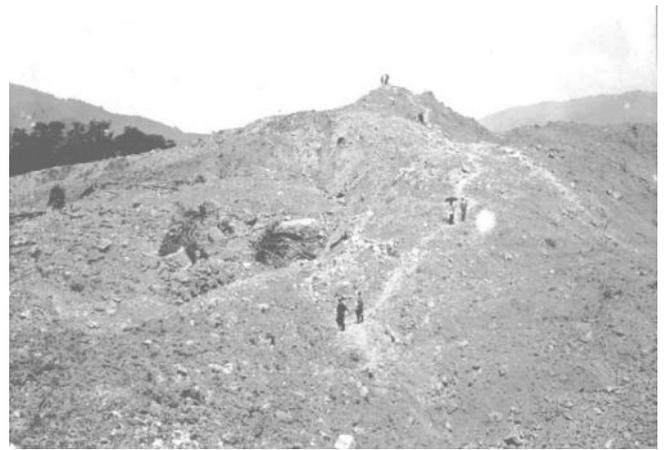
このため、松ヶ峯に繁茂していた立木は残らずなぎたおされ、裸地となっています。写真 2.19 は、姫川対岸の外沢から松ヶ峯・浦川方向を撮影したもので、稗田山崩れ 100 年事業実行委員会（2011）で、地名などを追記したものです。

写真 2.18 姫川対岸・外沢（袖沢）から松ヶ峯を望む
（小谷村役場蔵）

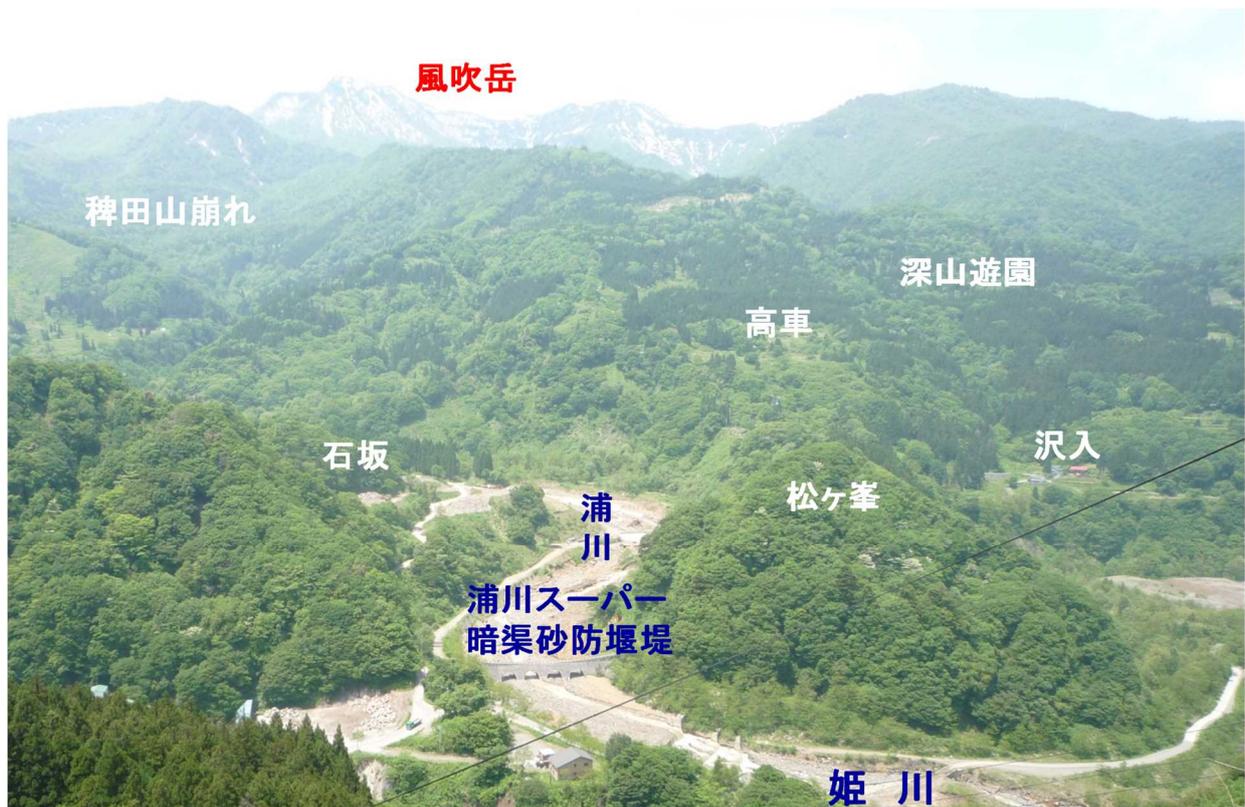
写真 2.19 姫川対岸外沢から松ヶ峯・浦川方向をのぞむ（2011 年，森撮影）

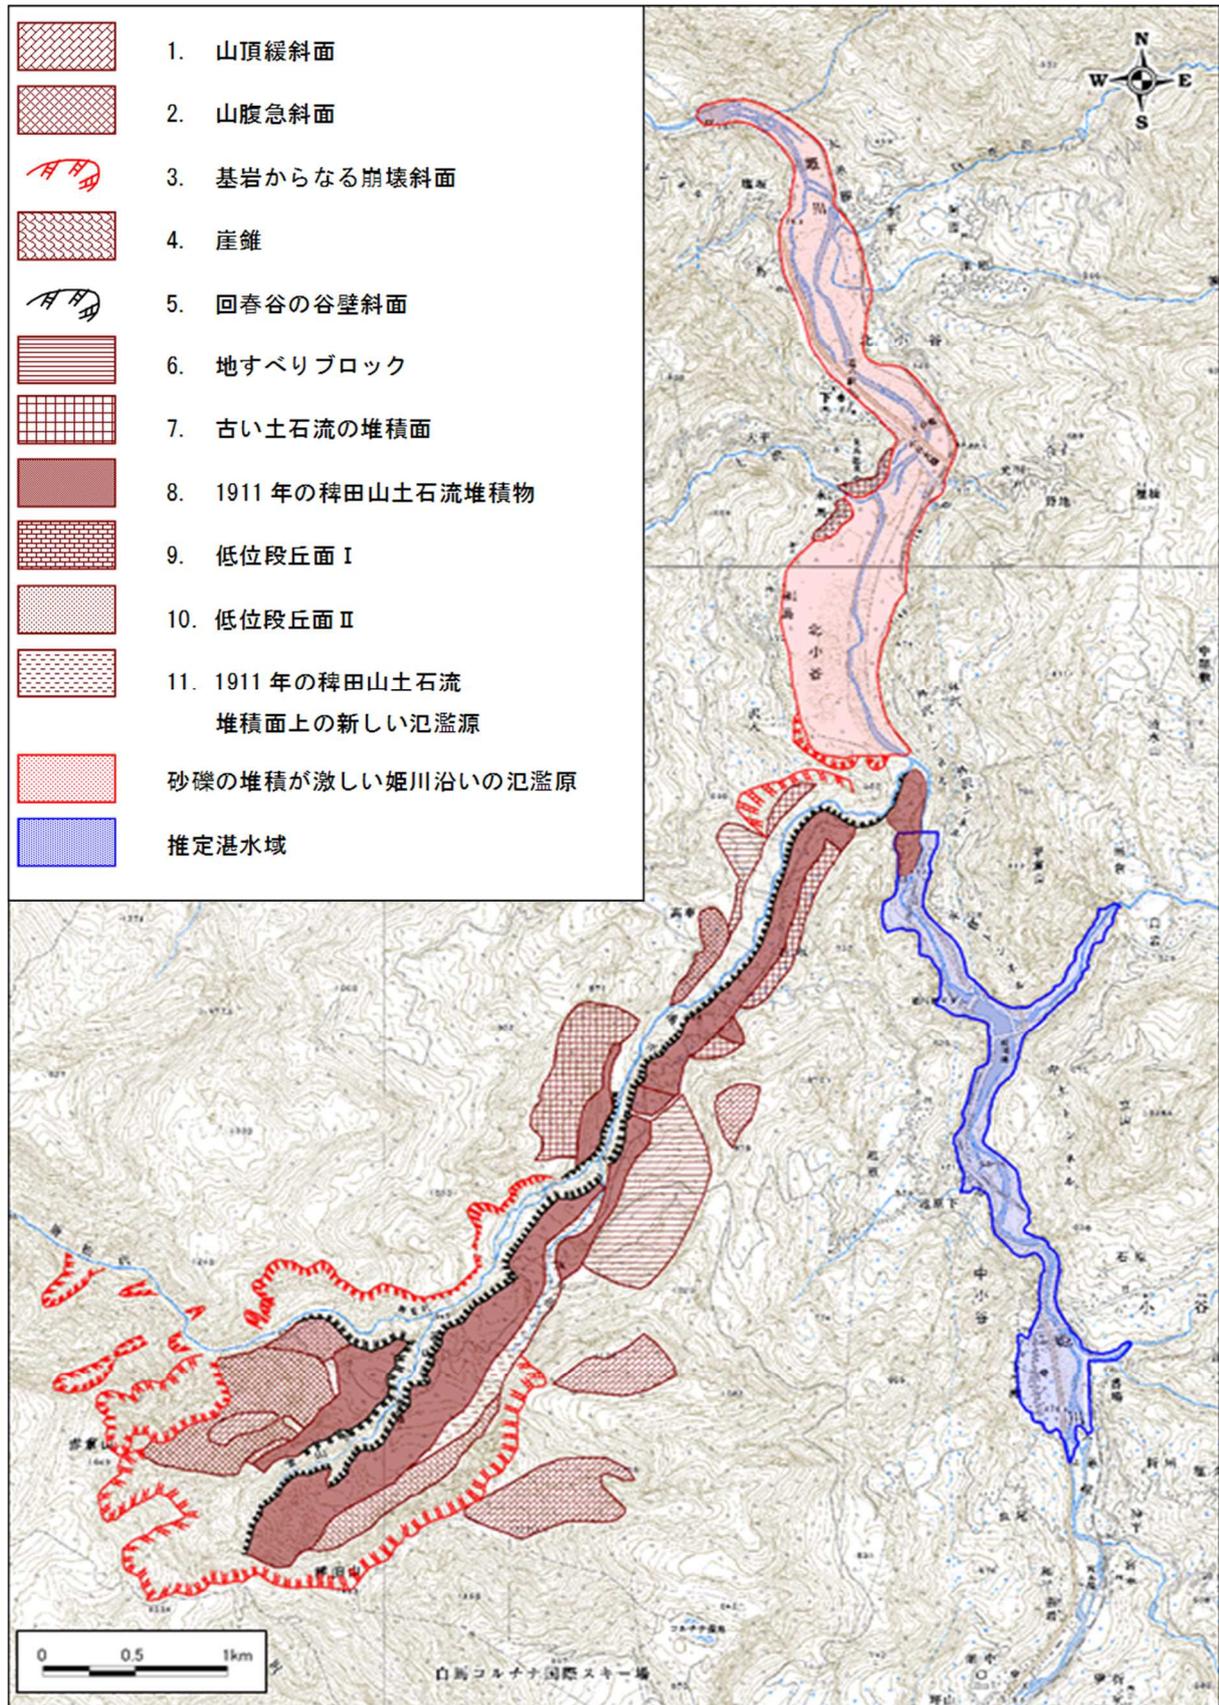
図 2.19 町田（1964）による稗田山崩れの地形・地質特性
（稗田山崩れ 100 年事業実行委員会，2011）

図 2.19 は、稗田山崩れによる地形変化の状況を示した地形学図です。町田（1964）の摘要では、いわゆる荒廃河川の地形学的な意義を検討するため、過去およそ 50 年間に進んだ侵食・堆積の過程と、砂礫供給源として下流に与える影響とを明らかにしました。

- ① 古い火山体の一部である浦川流域の稗田山では、1911 年 8 月に巨大地すべり性崩壊が発生し、崩壊物質は土石流の形で流下して、崩壊地直下から約 6km の区間の浦川谷を深く埋積し、姫川本流を堰止めた。
- ② その後、斜面からの土石の流下が相対的に少なくなるにつれて、埋積谷は水流に刻まれ、段丘化した。下刻は下流部に生じた遷急線の後退という形式ばかりでなく、急傾斜の上流側からも始まり、しだいに一様に急速にすすみ、その後側刻が進んでいる。
- ③ 浦川におけるはげしい侵蝕の結果、搬出された

多量の砂礫が合流点直下の姫川のポケットに堆積し、この部分の姫川の河床断面形は浦川によってつり上げられたかたちとなった。

- ④ 浦川合流点以下の姫川中流部の河床に堆積する砂礫の内容は、その供給源からみて、(a)稗田山系、(b)風吹岳系（ともに浦川から搬出される）、(c)姫川上流系にわけられる。それぞれの地域の砂礫流下率を、河床礫の岩種別分類を行なって試算すると、41%、26%、33%となった。面積的には姫川上流域の 1/21 にすぎぬ小溪流・浦川の荒廃溪流としての性格が示される。また、砂礫流下量の多い河川の砂礫は、広い流域から一様の割合で供給されるというよりも、ある限られた地域の異常に急速な侵蝕に由来する場合の多いことが示唆される。

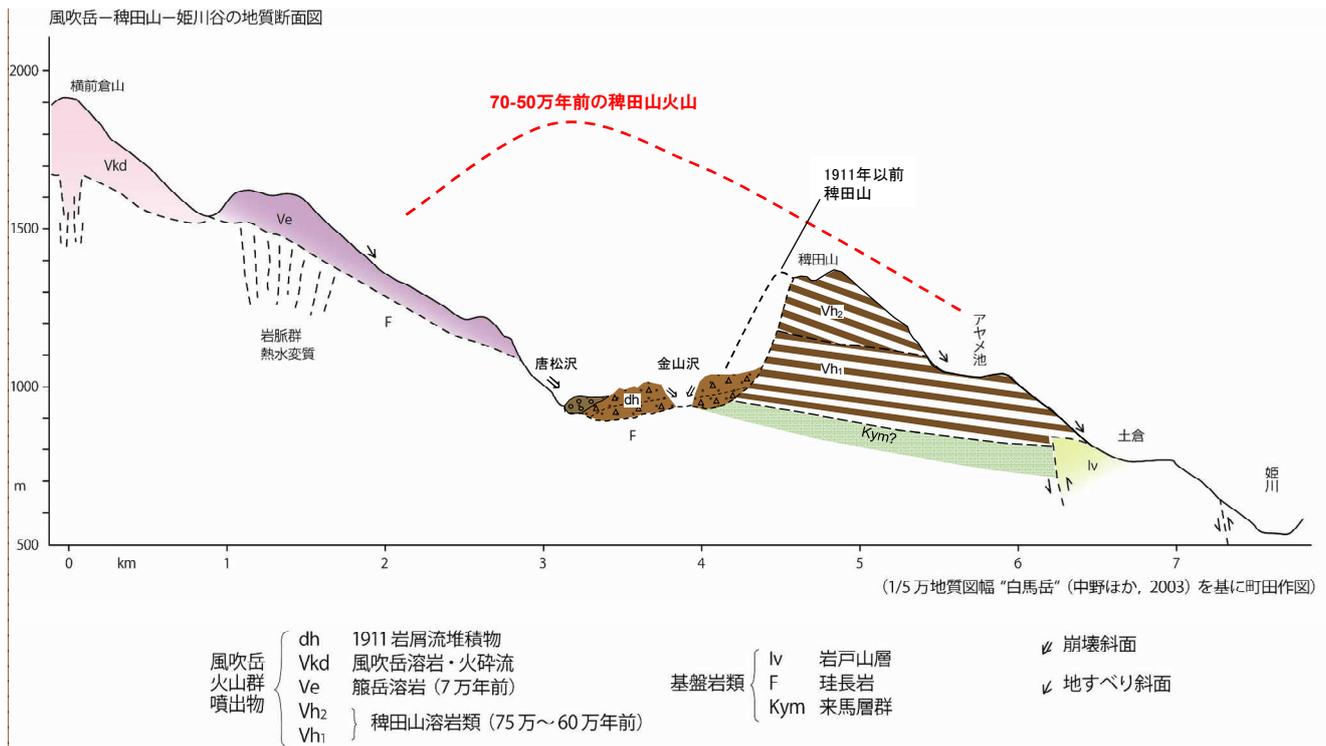
図 2.20 稗田山の推定地質断面図 (町田原図, 稗田山崩れ 100 年事業実行委員会, 2011)

金山沢の右岸側（東側）には、基盤の来馬層群の上に 60～75 万年前に形成された稗田山火山の溶岩と火砕物の互層からなる高さ 200～300 m、長さ 2km の急崖が続いています。1911 年の稗田山崩れは、この急崖部分が大きく山体崩壊して、金山沢から唐松沢の区間に堆積し、丘陵性地形（流れ山が多く存在）をなしています。大量の崩壊物質は、岩屑なだれとなって浦川を流下したと考えられます。

金山沢の左岸側（西側）には、風吹岳火山群からなり、唐松沢を流下する土石流が 1841 年、1936 年、1948 年、1964 年と数 10 年ごとに発生しています（規模は稗田山崩れよりは 1 桁以上小さい）。

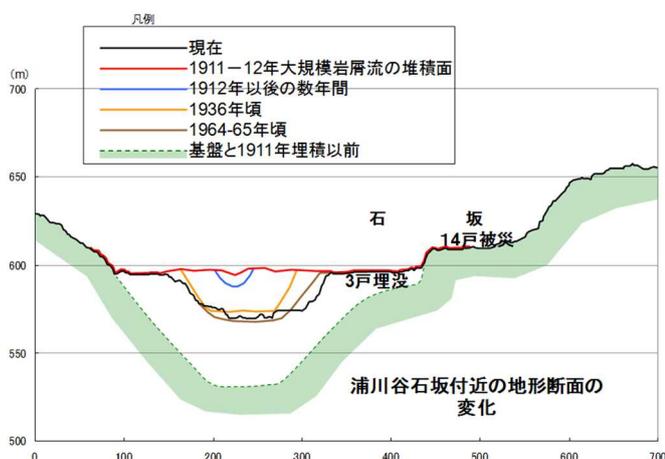
図 2.21 は、町田がシンポジウムの基調講演で使用した浦川谷の石坂付近の河床横断面図で、1911 年以前の河谷断面と土石流の堆積状況を示しています。明治 44 年（1911）8 月 8 日の土砂流出で、石坂の下段の 3 戸の住居は完全に埋没して、17 人全員が死亡しました。翌年の明治 45 年（1912）4 月 26 日（第 2 回目の崩壊）と 5

図 2.21 浦川谷石坂付近の河床横断面図
（町田原図；稗田山崩れ 100 年シンポジウム実行委員会，2011）

月 4 日（3 回目）にも崩壊し、7 月 21 日～22 日に残っていた天然ダムも決壊しました。一連の大規模土砂移動によって、浦川中流の石坂集落や姫川の来馬集落などは壊滅的な被害を受けました。

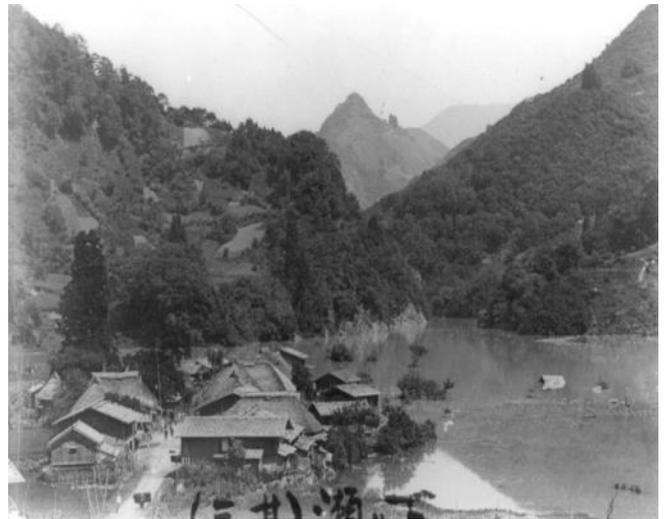
浦川から流出した土砂によって、姫川には高さ60m前後の天然ダムが形成されました。表 2.1、表 2.2 に示したように、信濃毎日新聞の記事などによれば、下里瀬集落の48戸中43戸が徐々に湛水していきました(写真 2.20)。下里瀬集落内には1等水準点(標高476.86m)があり、集落内にある、天然ダムの当時の水位を示す電柱の赤い印と比較すると、最高水位は477.08mであることが判明しました。図 2.19 に示したように、1/25,000 地形図の480mの等高線から湛水範囲を推定し、湛水面積を計測すると169万㎡となります。現在の姫川と浦川の合流点付近の標高は440mですが、20m以上河床は上昇していると考えられるので、水深は60mと想定しました。したがって、天然ダムの最大湛水量は、

写真 2.20 水没し始めた下里瀬集落
左：車坂，正面：平倉山
(小谷村役場蔵)

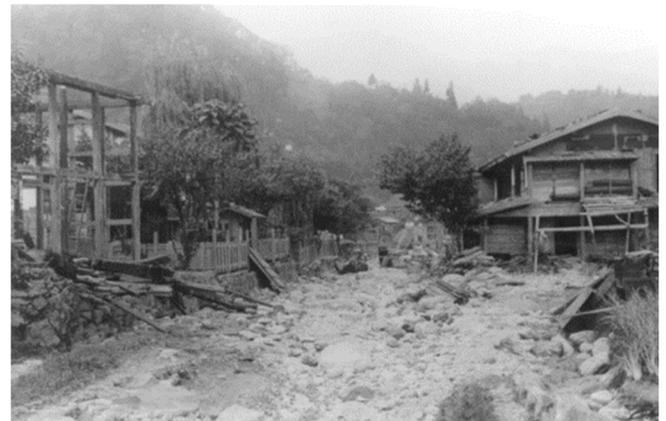
大浦北安曇郡長は、8月8日の夕方まで現場で指揮をしてから、9日長野市で開催される郡市長会に現場見取り図を持って行き、被災状況を説明しました。長野県では技術者を派遣し、64時間後の8月10日19時から警察署長の指揮で、数100人の人夫と北城村消防組消防夫134人にて、徹夜で掘削工事に着手しました。しかし、88時間半後の8月11日19時半に決壊し、決壊洪水段波が下流の来馬集落から姫川下流の4集落(下平・穴谷・嶋・李平)を襲いました。来馬では田畑の流失50haにおよび、北小谷村の役場・学校・駐在所・民家14戸は流出を恐れて解体され(写真 2.21)、常法寺など周辺の高台に移転しました。

写真 2.21 土石流に襲われた来馬集落
1911年8月12日頃
(小谷村役場蔵)

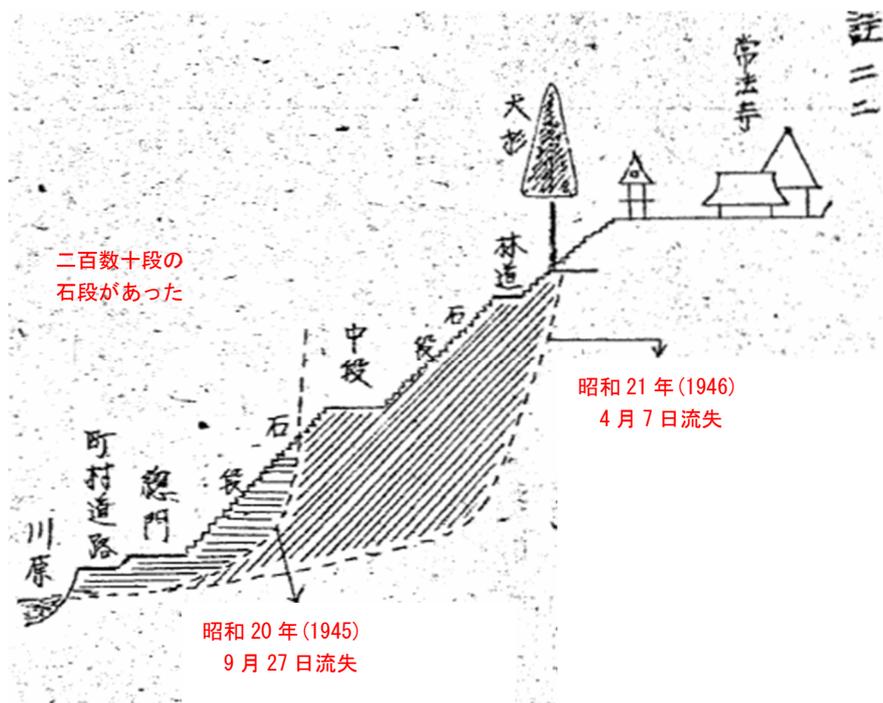
図 2.25 の常法寺の模式断面図に示したように、その後も姫川の側方侵食や昭和 20,21 年（1945,46）の地すべり災害で、山門・山道・石段・石仏などが大きな被害を受けました。また、昭和 49 年（1974）の地すべり災害で、本堂が傾きました。

図 2.25 常法寺の模式断面図
（松本宗順，1948）

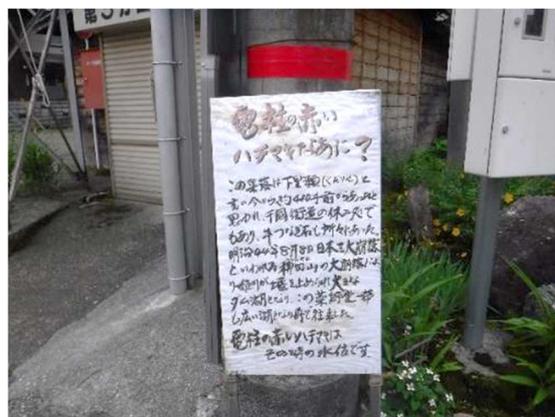
この赤いハチマキは、稗田山の大崩壊の時の堰止めによってできた天然ダムの当時の水位を示しており、近くの 1 等水準点（標高 476.86m）から湛水標高は 478.08m であったことが分かります。下里瀬集落の中小谷簡易郵便局の近くにあり、当時の災害の恐ろしさの一端がうかがえます。

写真 2.29 下里瀬の天然ダムの湛水を示す
電柱，2019 年撮影

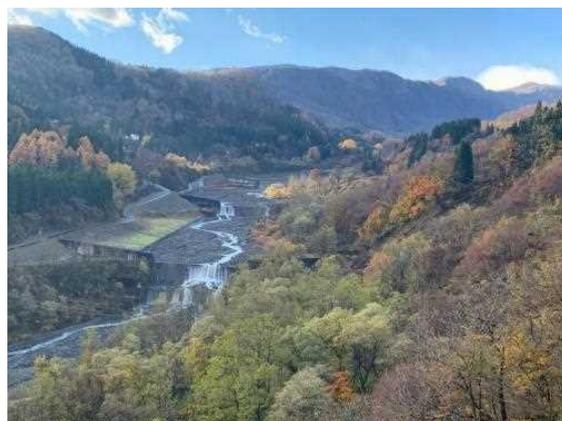
松ヶ峯展望台は、小谷村の浦川来馬河原をのぞむことができる高台にあり、国交省の無線基地局、展望台などがあります。写真 2.30 は、松ヶ峯展望台から稗田山を撮影したものです。稗田山の大崩壊の当時、流下土砂の一部が松ヶ峯の小尾根部を乗り越え、来馬河原に流入しました。

写真 2.30 松ヶ峯展望台からみた浦川，
2019 年撮影

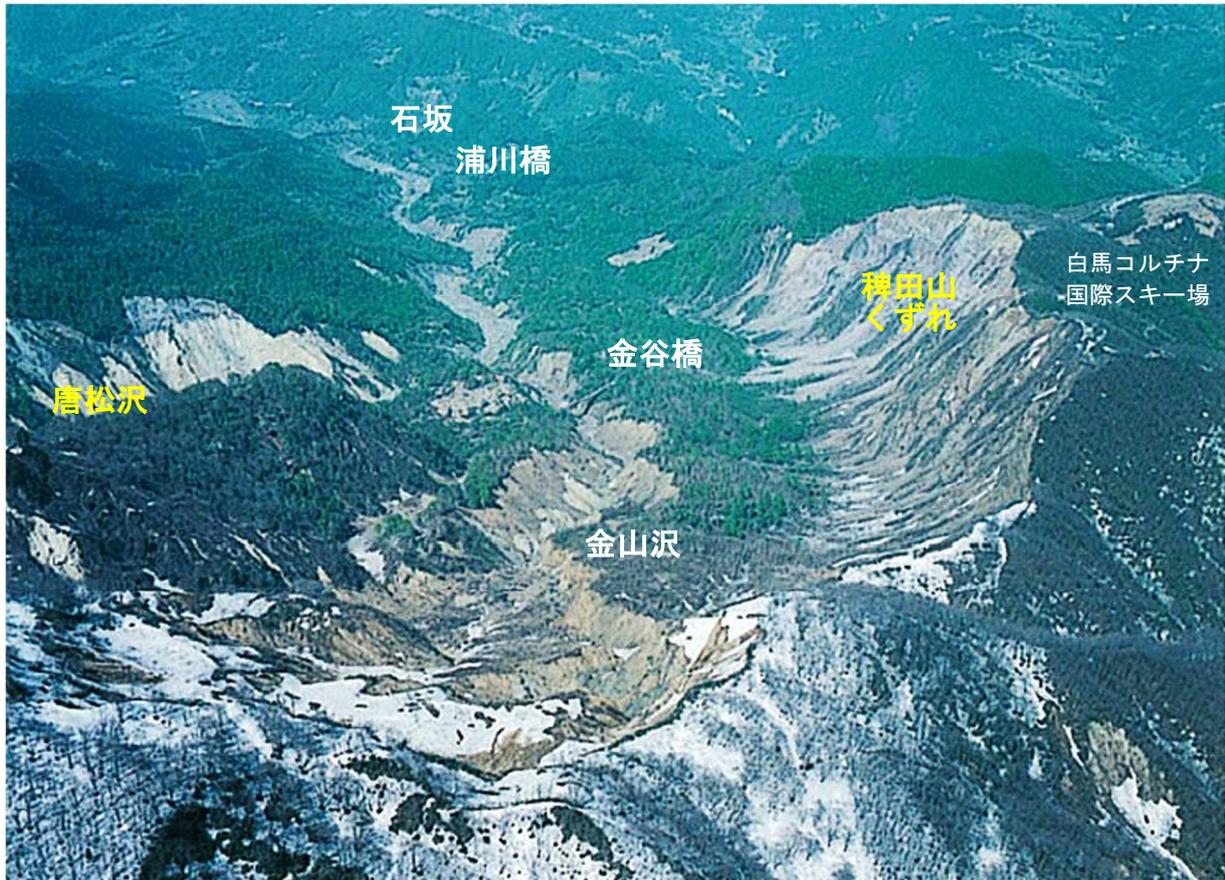
写真 2.31 稗田山源頭部上空から浦川下流を望む
(国土交通省松本砂防事務所撮影)

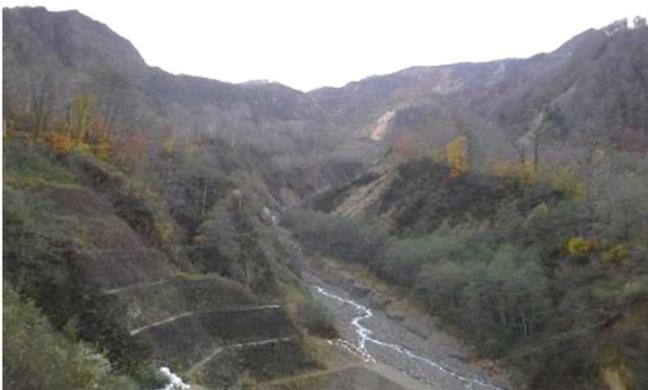
浦川の上流部は、風吹岳南東部での変質が進み、地下水を多く含む火山砕屑物です。また、明治44年(1911)の稗田山大崩壊によって流域は著しく荒廃し、不安定土砂を大量に残存させました。このように、浦川流域は土砂移動が発生しやすい条件を備えているうえに積雪量が多いため、融雪期になると融雪水が誘因となった地すべり性崩壊や、雪を巻き込んだ土石流が発生します。さらに、姫川合流点までの流路が急勾配かつ短く、侵食に対して抵抗力の強い基盤をもっていないので、遊水池の役割を果たすような地形も発達していません。したがって、上流で発生した土石流は直進して姫川へ流入し、姫川を閉塞する危険性をもっています。

写真 2.32 浦川上流の荒廃状況，2019 年撮影
