2.9 平成7年姫川災害	
発生日月	平成7年(1995)7月11日~12日
発地点	長野県、新潟県など
緯度・経度	広域
発生誘因	梅雨前線豪雨
天然ダムの形成	有・ 無
被害状況	人的被害：姫川流域：死者なし 家屋被害：姫川流域：全壊41棟、半壊21棟
災害概要	平成7年(1995)7月11日から12日にかけて、梅雨前線による豪雨が長野県北部から新潟県西部を襲い、姫川流域の各地に、地すべり・崩壊・土石流などによる土砂災害を多数発生させました。11日14時頃から強い豪雨となり、18時前後にピークに達し、記録的な数値となりました。とくに、光明沢では上流部の山腹崩壊により発生した土石流が砂防堰堤を乗り越えて流下し、国道148号まで及び、JR大糸線を横切って本川の姫川まで達しました。

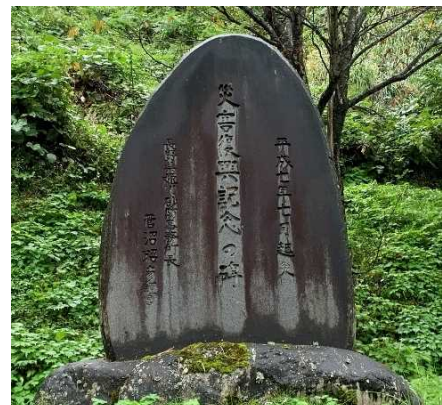
写真 2.38 中土の災害復興記念碑, 2019年撮影

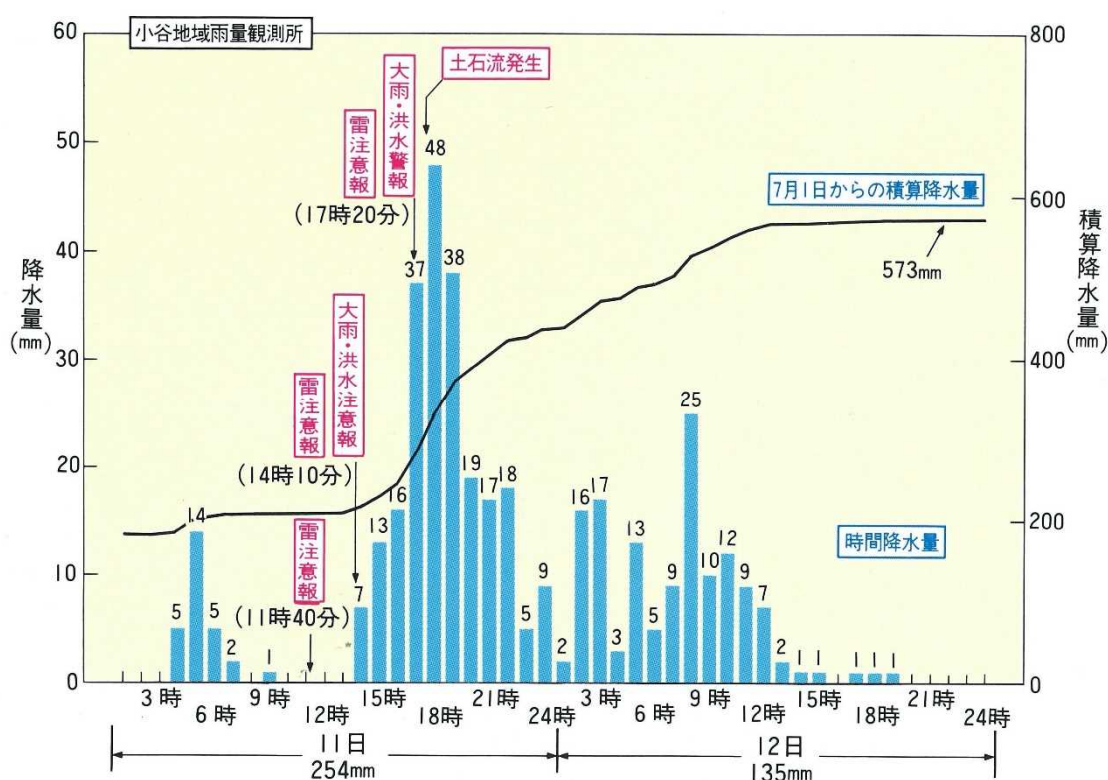
図 2.36 は、平成7年（1995）7月11日から12日にかけての、小谷地域雨量観測所の降水量を示しています。11日14時頃から強い豪雨となり、18時前後にピークに達し（時間雨量48mm）、17～19時の3時間雨量は123mmと記録的なものでした。そしてこの頃から、崩壊・土石流など

一方、この豪雨の前の7月1～10日までの姫川流域の日照時間の合計は0.7時間（長野地方气象台）で、地表付近には蒸発することのできなかった水分が多く存在しており、このことが土砂災害を多発させた要因の一つともなりました。

図 2.36 平成7年7月11～12日の降水量
(小谷村梅雨前線豪雨災害記録編集委員会, 1997)

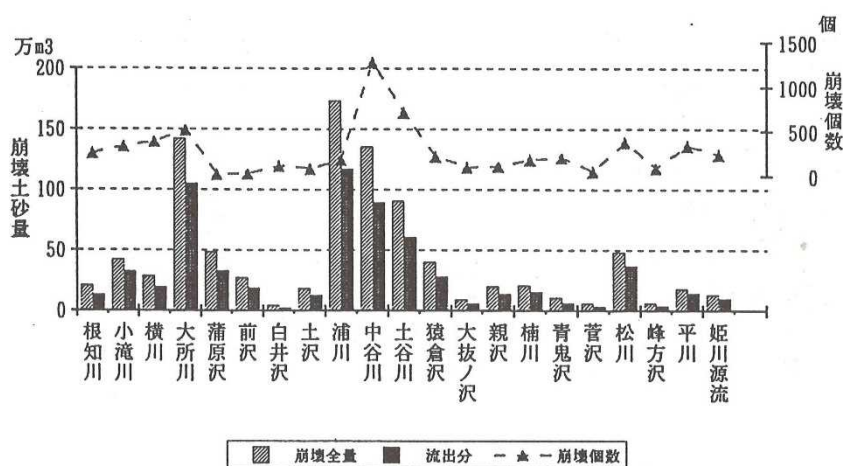
崩壊土砂量、溪床生産土砂量を算出するにあたり、姫川流域を21の支川および13の残留域に分割して調査・解析を行いました。図2.42は支川別崩壊個数および崩壊土砂量で、中流域の土谷川、中谷川、浦川、及び大所川で、崩壊土砂量と姫川本川への土砂流出が多くなりました。

図 2.42 支川別崩壊個数および崩壊土砂量
(小合澤，1996)

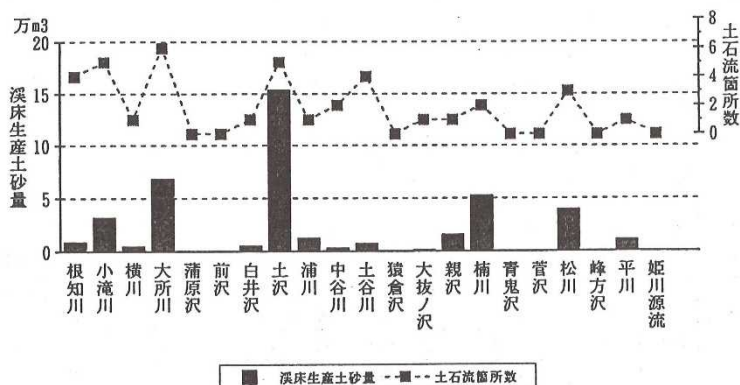
図2.43は支川ごとの土石流箇所数および溪床生産土砂量で、土沢の溪床生産土砂量がもっとも大きく、大所川、楠川からのそれが続きます。

図 2.43 支川ごとの土石流箇所および数溪床生産土砂量
(小合澤，1996)

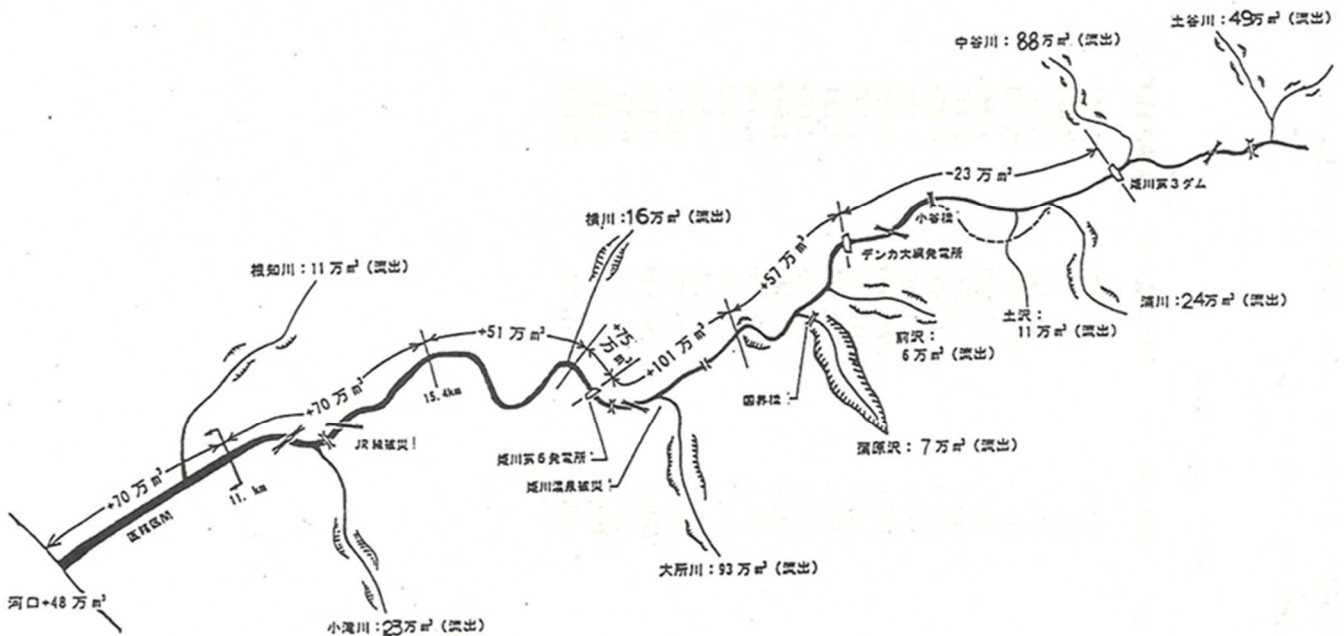
図 2.44 は姫川本川の河床変動量で、新潟県、長野県、建設省の航測縦横横断測量、および実測結果に基づき作成されたものです。

姫川本川には、土谷川から 49 万、中谷川から 88 万の土砂流出があり、姫川第 3 ダム～デンカ大網発電所間では 23 万 m^3 の河床侵食がありました（この間に浦川から 24 万 m^3 、土沢から 11 万 m^3 の土砂流入あり）。大網発電所～国界橋間では 57 万 m^3 の河床堆積がありました（この間に前沢から 6 万 m^3 、蒲原沢から 7 万 m^3 の土砂流入あり）。国界橋～姫川第 6 発電所間では 101 万 m^3 の河床堆積がありました。この間には大所川から 93 万 m^3 の土砂流入あり、姫川温泉街は土砂堆積で甚大

な被害となりました。第 6 発電所～横川合流点間は 75 万 m^3 （横川から 16 万 m^3 の土砂流入あり）、合流点～18.4km 地点間は 51 万 m^3 、18.4km～11km 地点間は 70 万 m^3 （小滝川から 23 万 m^3 の土砂流入あり）、11km～河口間は 70 万 m^3 （根知川から 11 万 m^3 の土砂流入あり）の土砂堆積現象が続き、河口から日本海に流出した土砂量は 48 万 m^3 と見積もられています。

図 2.44 姫川本川の河床変動量

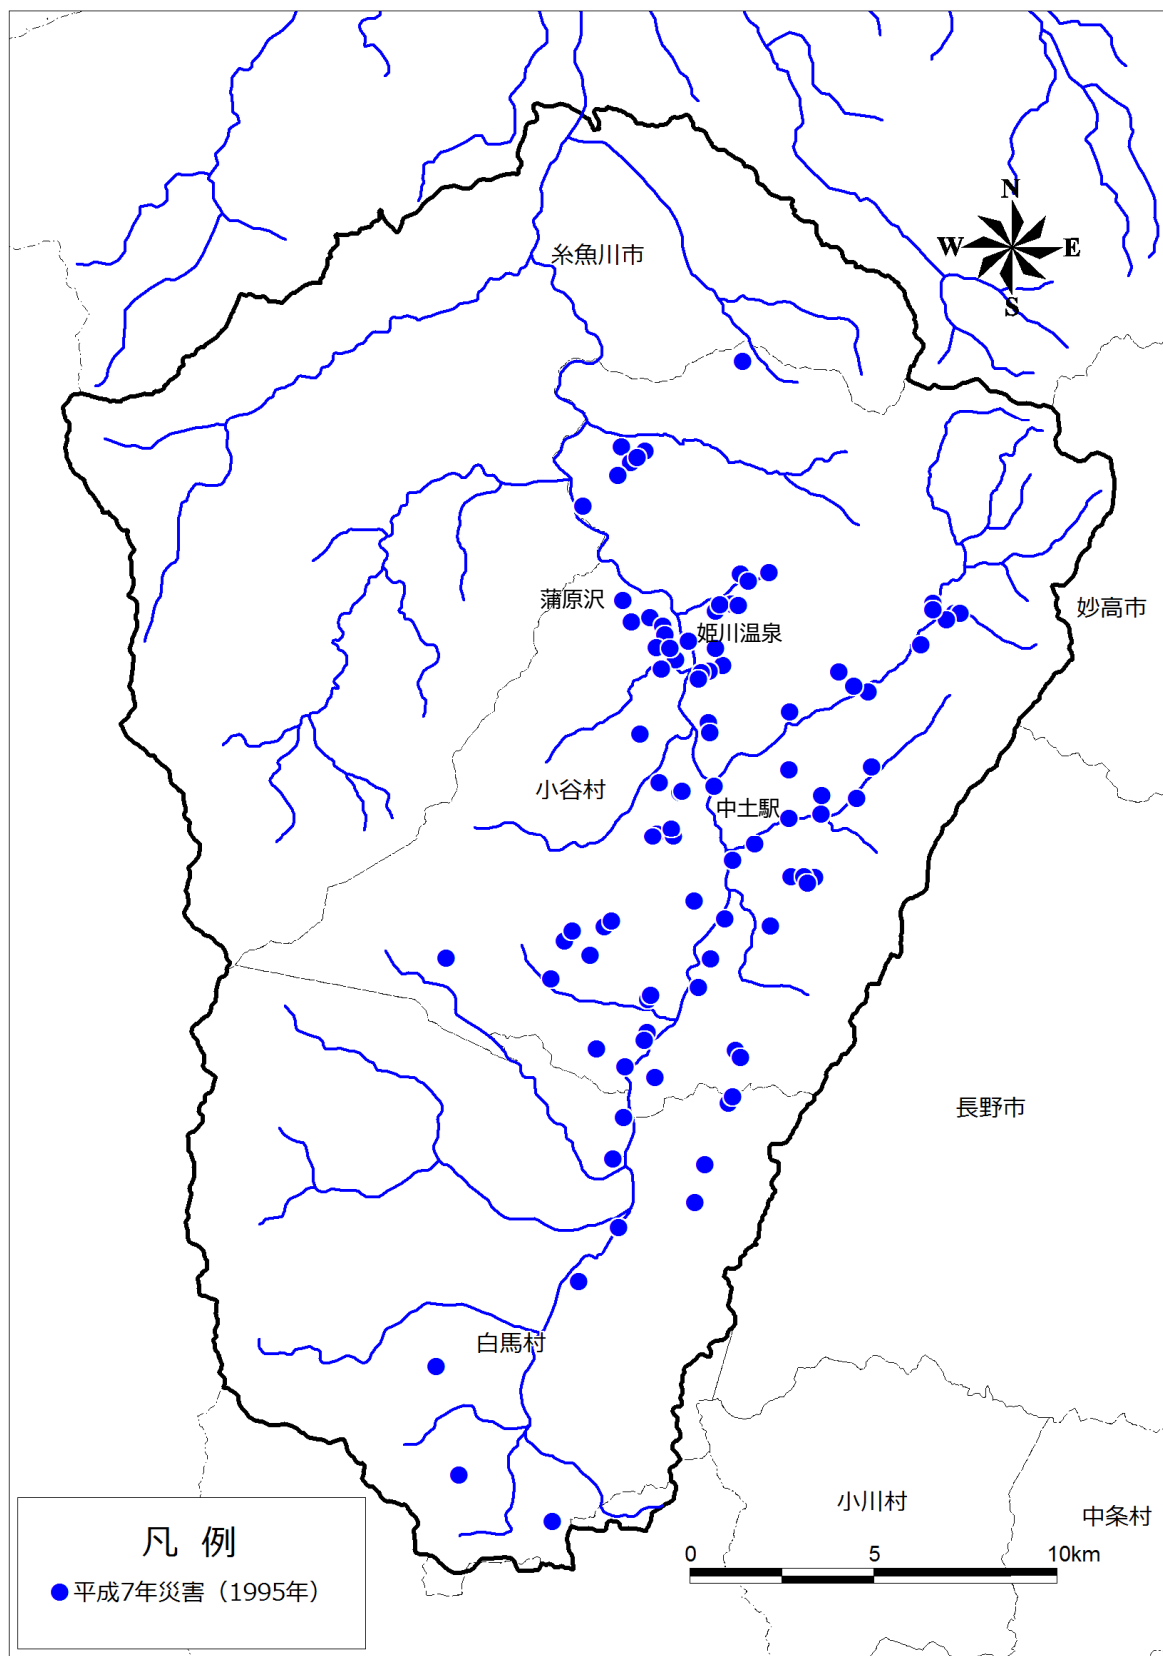
図 2.45 平成7年姫川災害における姫川の主な土砂災害発生地点

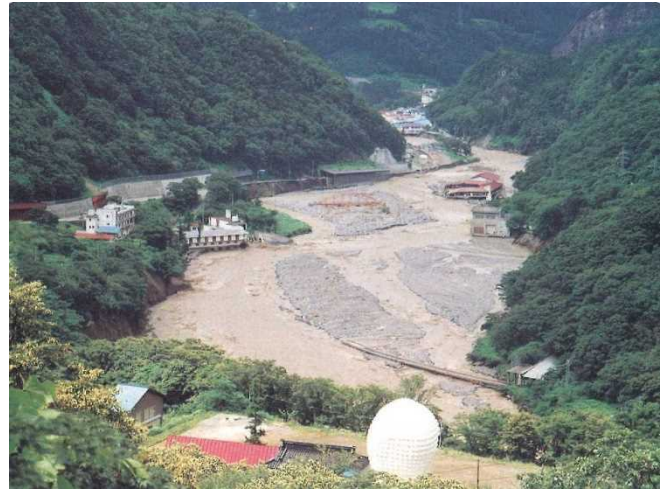
写真 2.40 被災後の姫川温泉
(新潟県土木部河川課・糸魚川土木事務所, 1996)

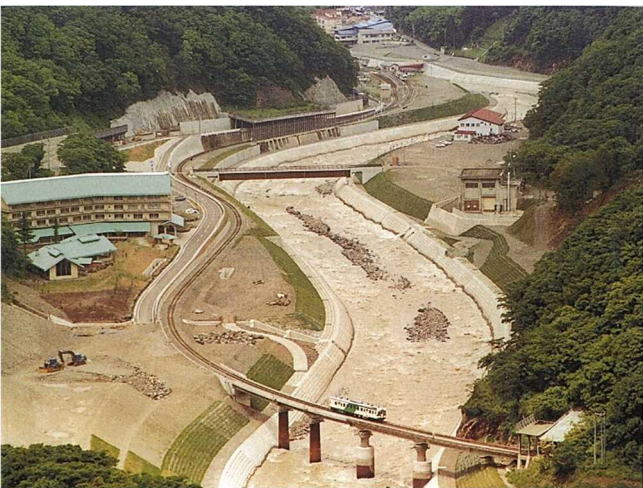
写真 2.41 復興された姫川温泉と JR 大糸線
(長野県土木部, 1998)

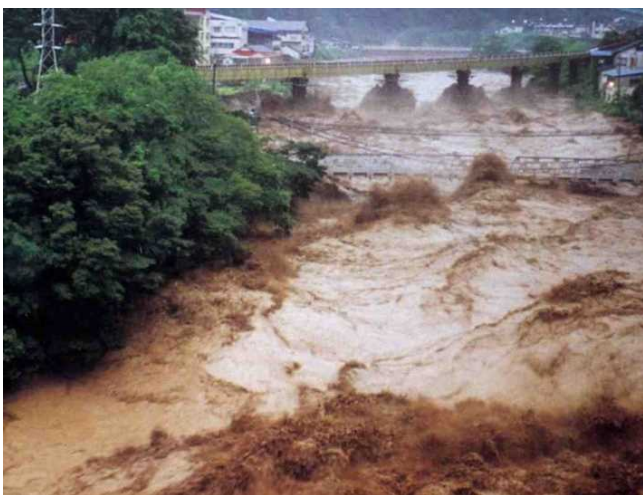
写真 2.43 猛烈な勢いで流れる姫川と JR 大糸線
(新潟県土木部, 1995)

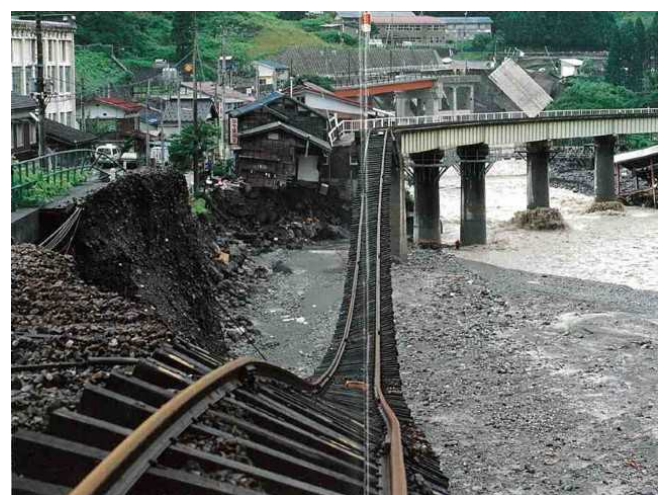
写真 2.44 橋脚を流された JR 大糸線
(糸魚川市, 1995)

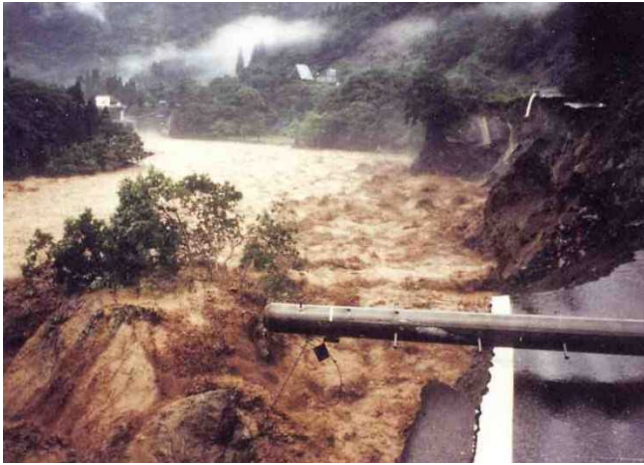
写真 2.45 姫川によって流出した国道 148 号
(新潟県土木部河川課・糸魚川土木事務所, 1996)

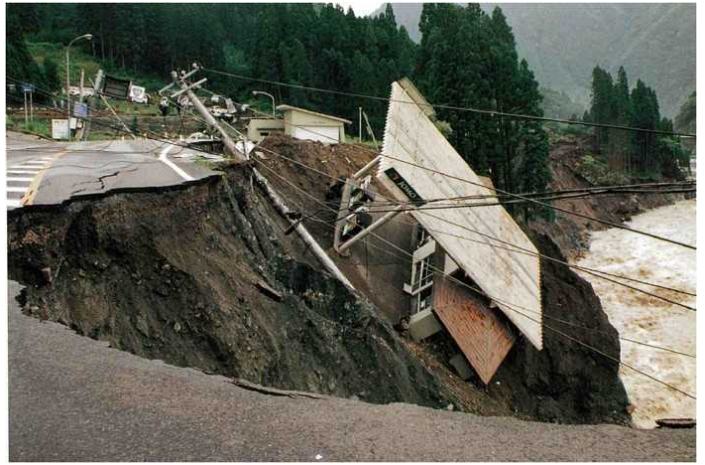
写真 2.46 国道 148 号の線のガソリンスタンド
(糸魚川市, 1995)

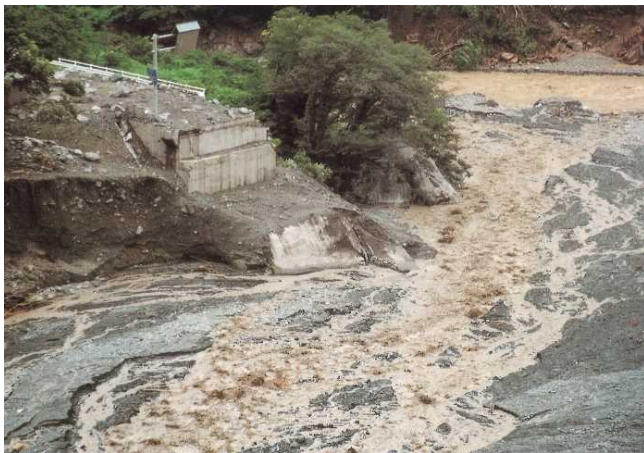
写真 2.47 土石流により流出した新国界橋 (蒲原沢)
(長野県土木部, 1995 b)

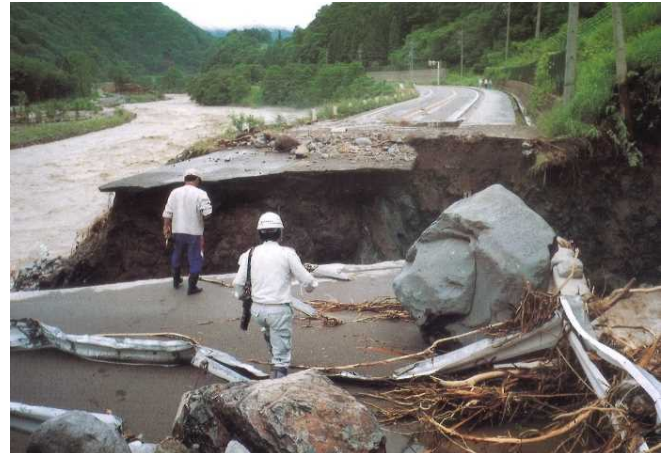
写真 2.48 土石流で切断された道路 (小谷村松沢橋)
(長野県土木部, 1995 b)

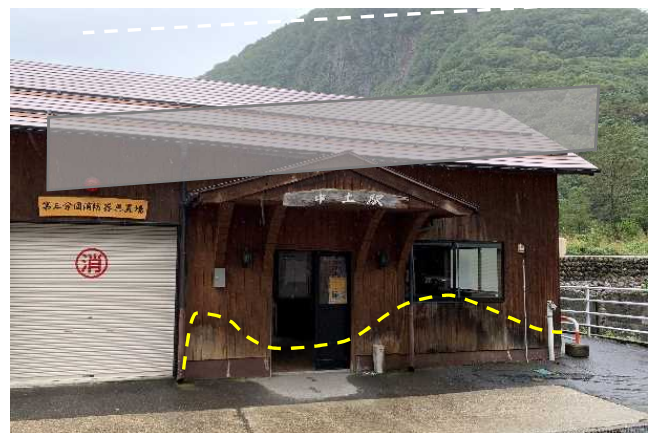
写真 2.50 今も土砂堆積の痕跡 (黄破線が土砂の堆積上面) が残る中土駅, 2019 年撮影
