| 2.5 昭和 58 年（1983）の災害（寄合渡の災害）<br>（位置 No.⑩） | | <p>位置図</p> <p>国土地理院「標準地図」に加筆</p> |
| 発生年月日 | 昭和 58 年（1983）9 月 28 日 | |
| 発生地点 | 長野県松本市奈川寄合渡 | |

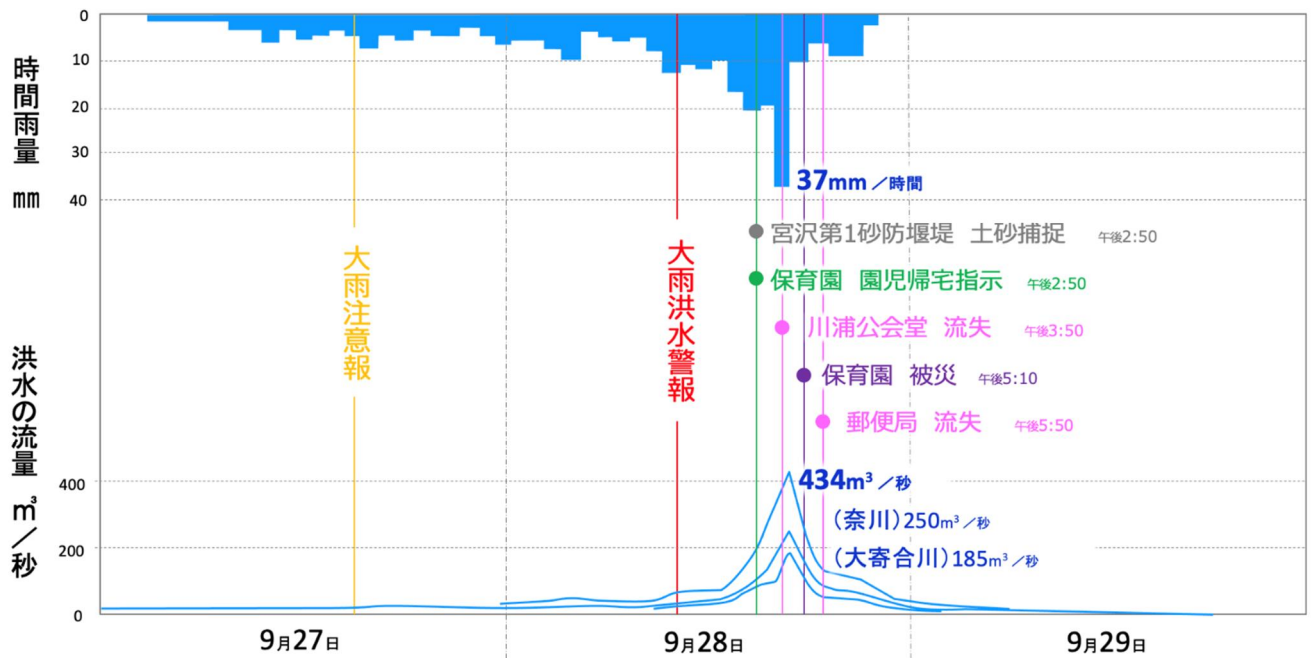
図 2.22 昭和 58 年災害時の時間雨量と洪水流量および主な被害発生時刻,  
松本砂防事務所蔵

9月27日から続いていた雨は、28日には総雨量289mm、最大時間雨量は37mmに達する激しい雨になりました（図2.22）。

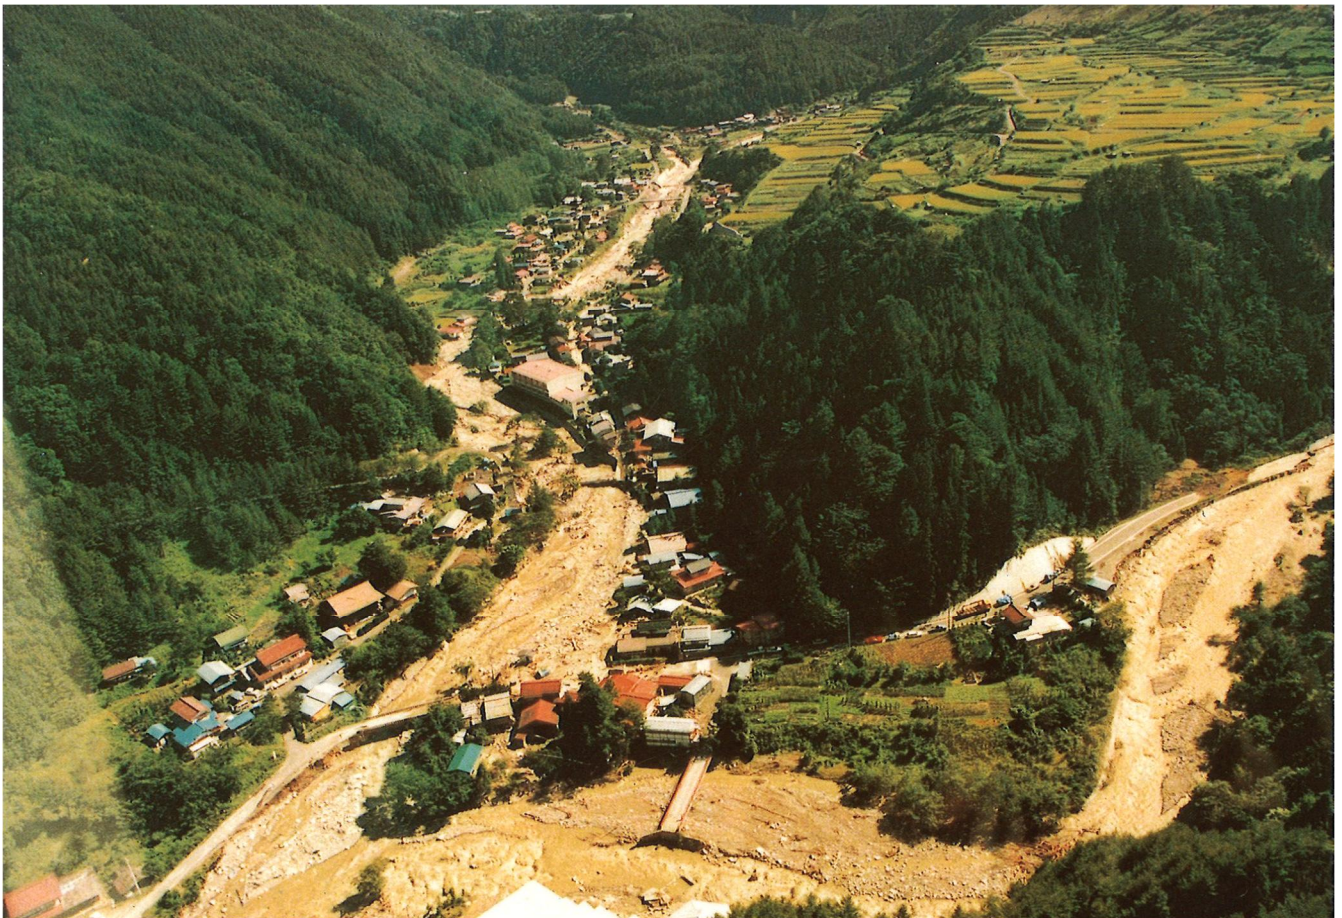
写真 2.31 寄合渡における災害時写真  
(松本砂防工事事務所, 1984)

被害は奈川村全村に広がり、寄合渡（写真2.31）周辺など各地で公共施設、個人住宅の流失、浸水は数十棟に達し、道路は寸断されて村外へは勿論、集落ごとの交通も途絶するほどでした。

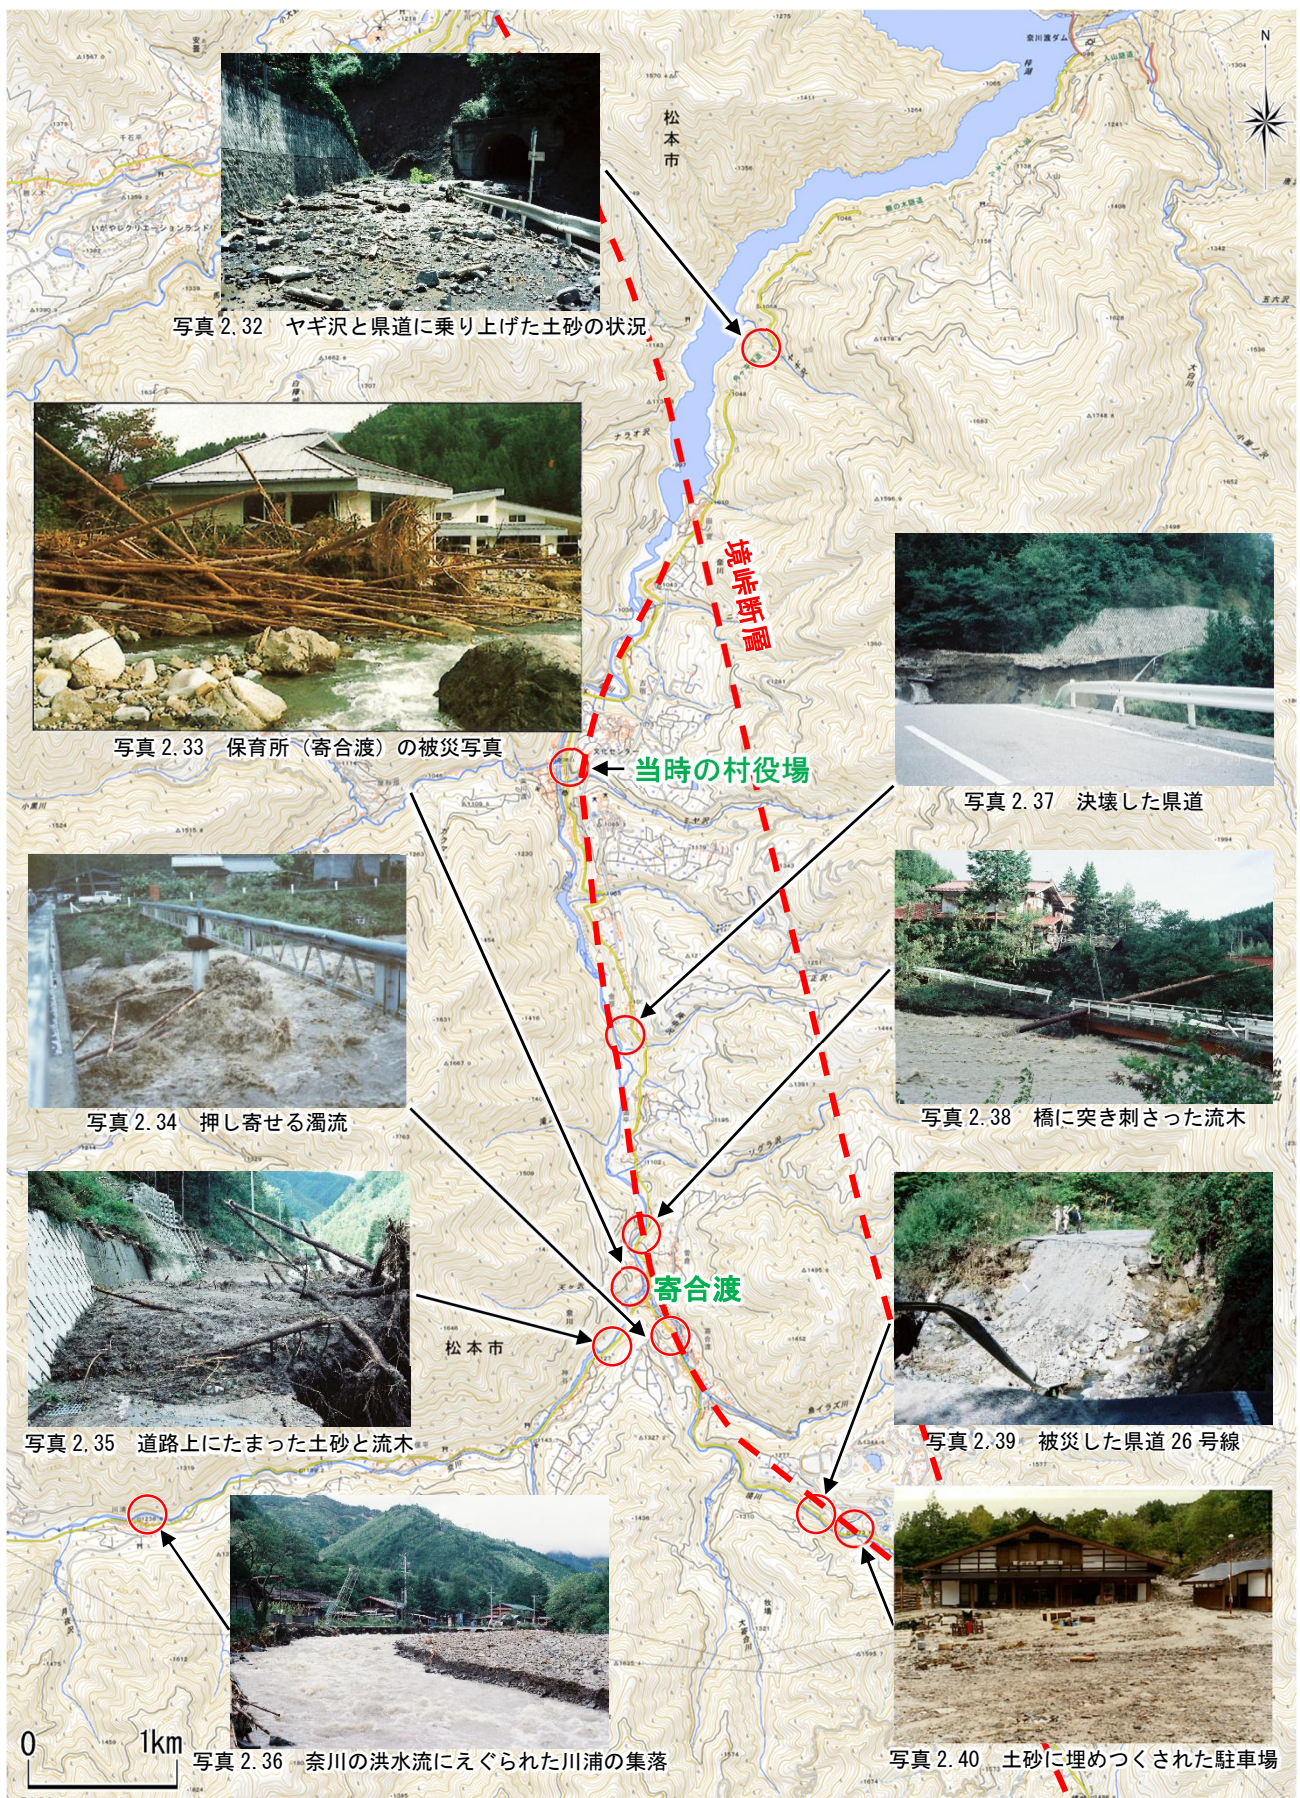
図 2.23 昭和 58 年災害の災害状況図（地理院地図「標準地図」に加筆）

図2.23に、活断層である「境峠断層」の方向を入れましたが、昭和58年災害の分布は境峠断層の破砕帯と関連があるようです。

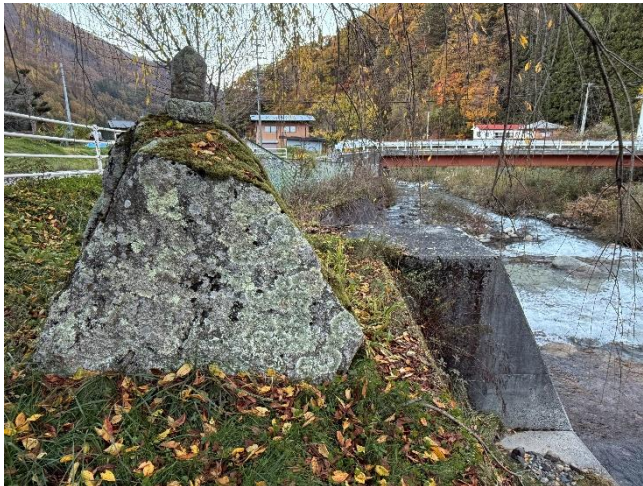
写真 2.42 水防の石, 2024 年撮影

なお、寄合渡には「水防の石」という土砂や流木から下流の人家を守ったと伝えられる石が、現在も存在します（写真2.42）。

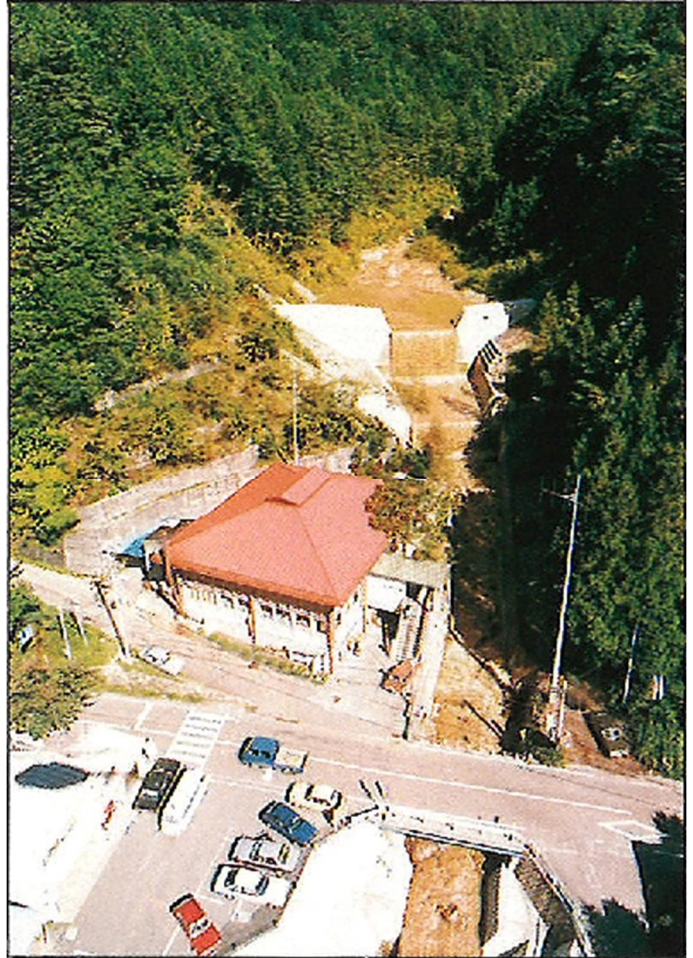
その要因としては、昭和20年の災害を契機として行われた砂防事業（写真2.43、2.44）と、住民や村の職員の早めの避難対応が考えられます。特に保育所は帰宅指示を出した約2時間後に被災しており（写真2.33）、もし避難が遅れていたらどうなっていたかと想像すると、とても恐ろしいことです。

写真 2.43 当時の奈川村役場直上流の  
宮沢第 1 砂防堰堤の被災直後の様子  
（松本砂防工事事務所, 1984）

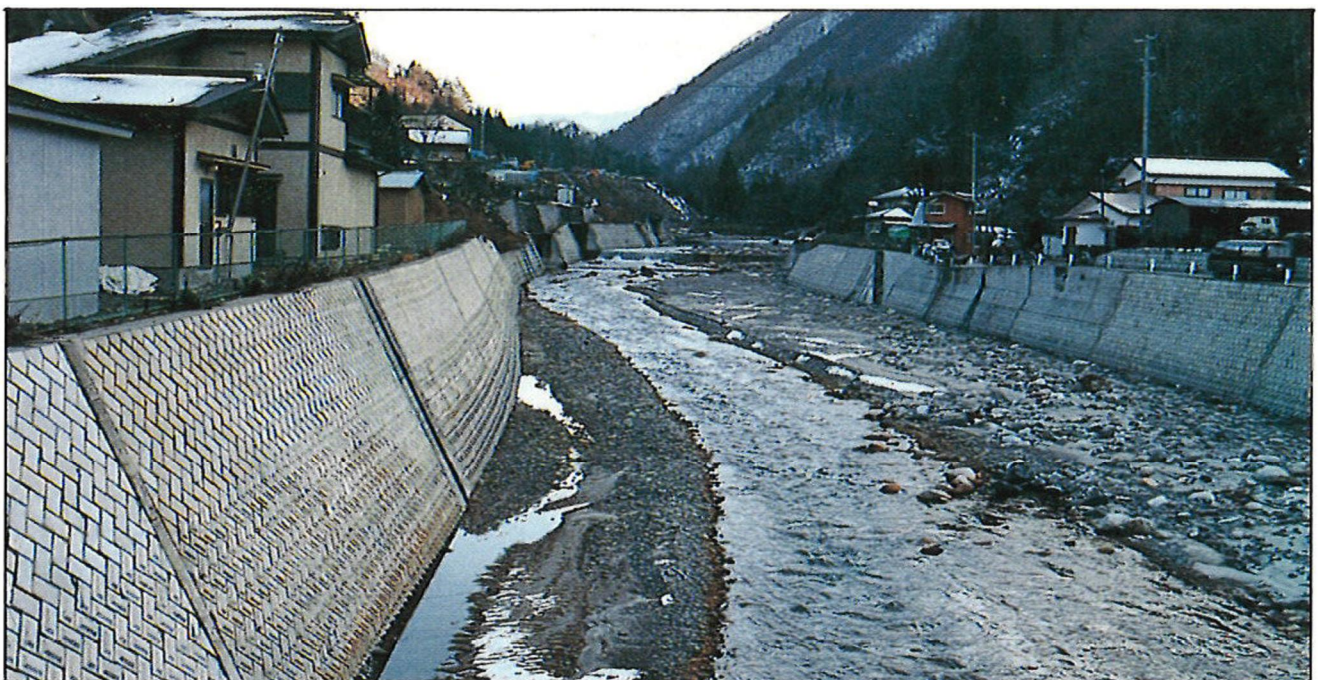
写真 2.44 下流への被害を著しく軽減した黒川渡流路工  
（松本砂防工事事務所, 1984）
