| 4.2 矢澤山の崩壊と天然ダム災害（位置 No.②） | |

## ◎ 矢澤山の崩壊と天然ダム災害

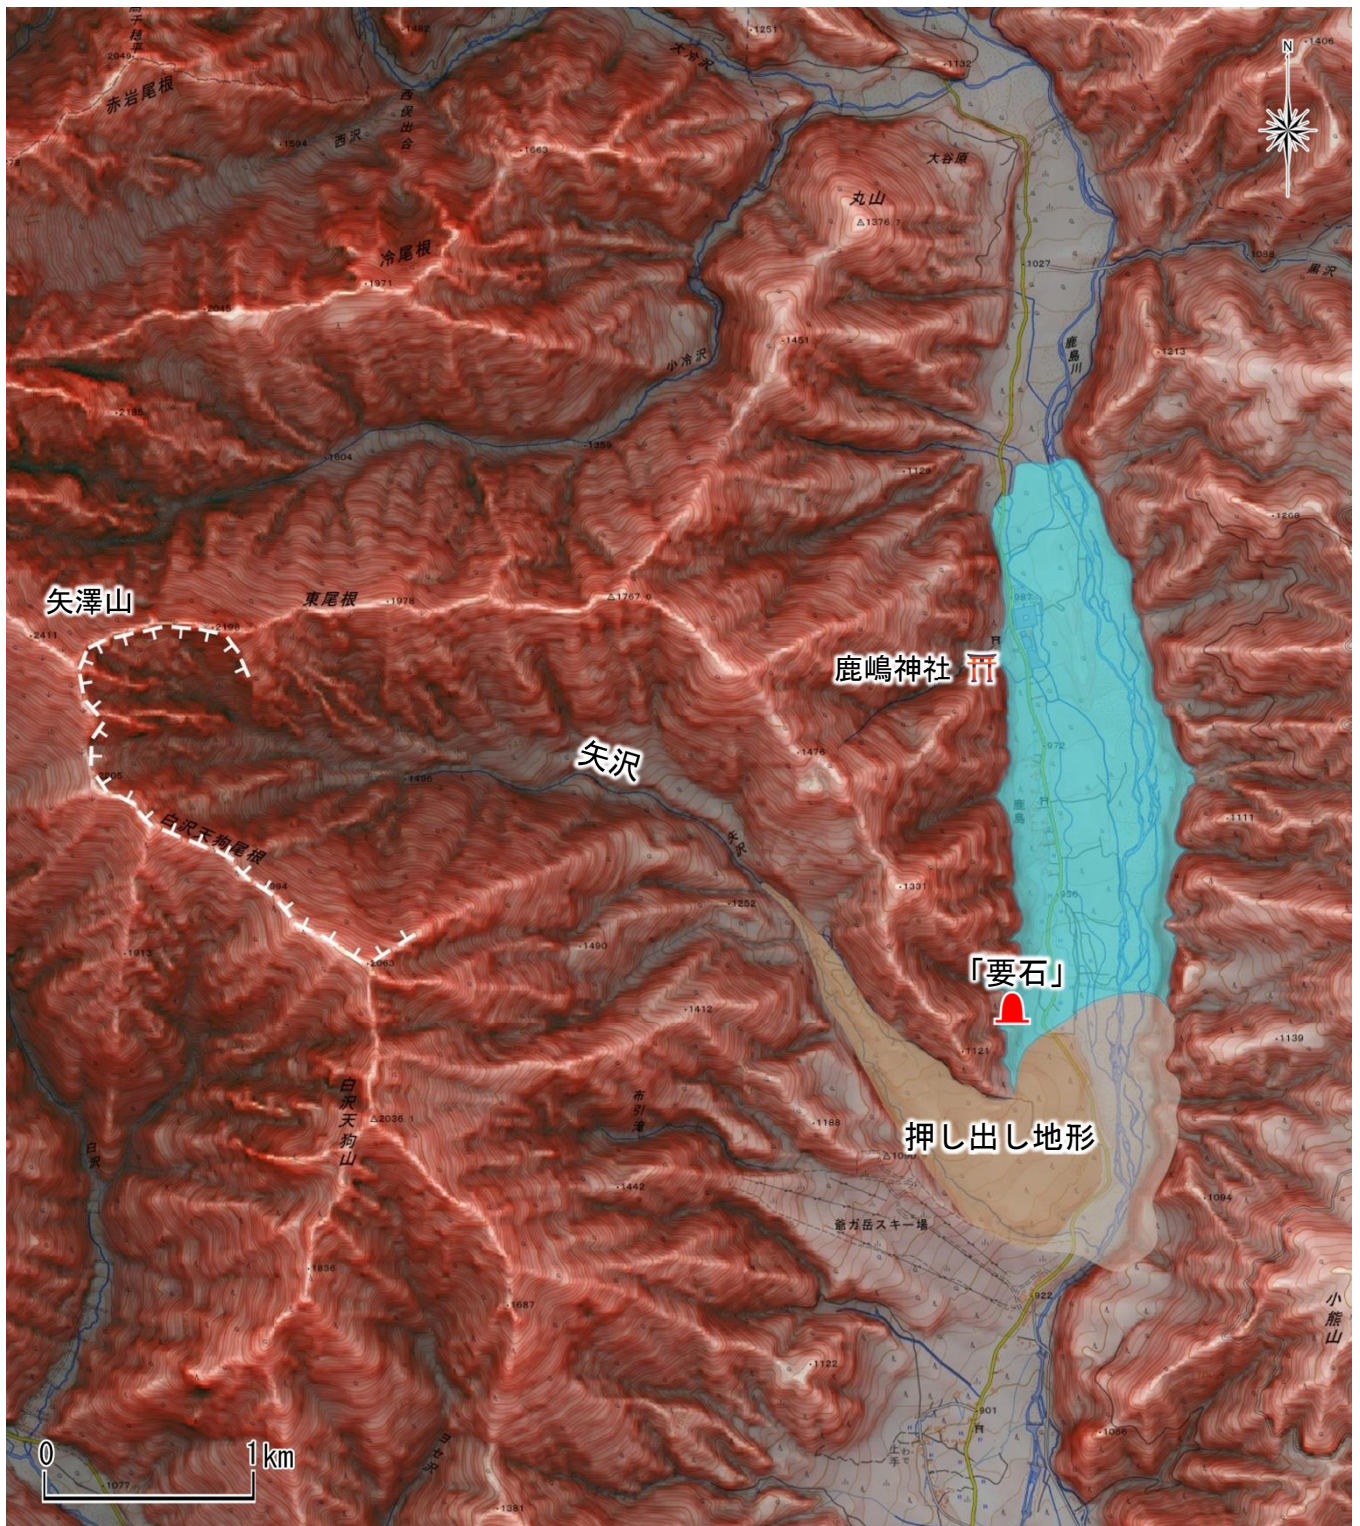
永享十二年（1440）八月（9月）、鹿島の西南にそびえる爺ヶ岳（2670m）に続く矢澤山が崩壊して鹿島川を堰き止めてしまいました（図 4.6、4.7）。3 昼夜後に決壊して仁科郷に流出し、人畜死傷者が多数発生しました（天然ダムの形成・決壊）。

水山ほか（2011）の表 1.3 日本の天然ダム事例一覧表によれば、堰止高 80m（湛水高 70m）、湛水面積 170 万㎡、湛水量 4000 万㎡と推定されています。

図 4.7 矢澤山の崩壊と天然ダムの災害状況図  
(地理院地図「標準地図」「赤色立体地図」をもとに編集)

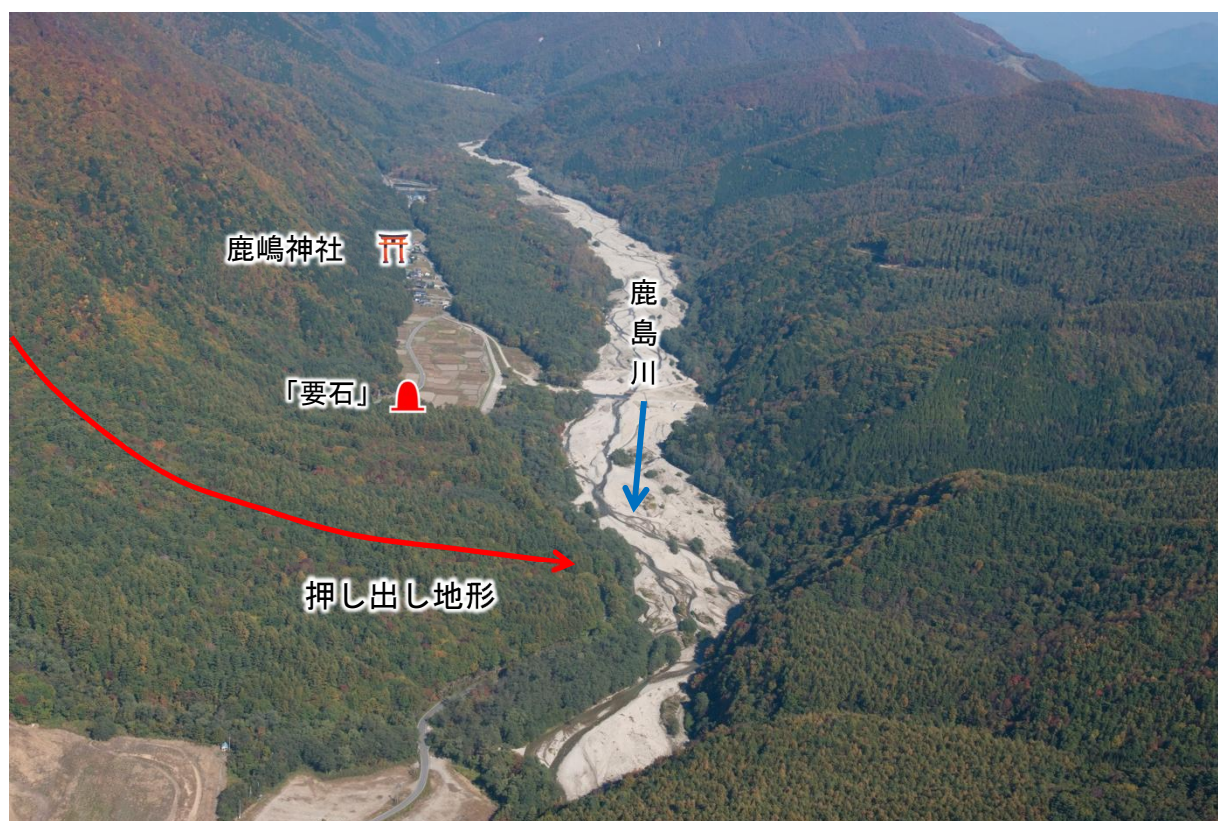
矢澤山の斜面には今でも崩壊地が多くあり、大規模ではありませんが、土砂の流出が繰り返されています。そして、永享十二年（1440）の大規模な崩壊土砂とその後も繰り返された土砂の流出によって、鹿島川と矢沢の合流点付近には、大規模な押し出し地形（写真 4.9）が見られます。おそらく、当時の鹿島川を堰き止めたのは、この土砂流出であったと考えられます。

写真 4.9 かつて鹿嶋川を閉塞した矢沢の押し出し地形  
(松本砂防事務所, 2015 年撮影)

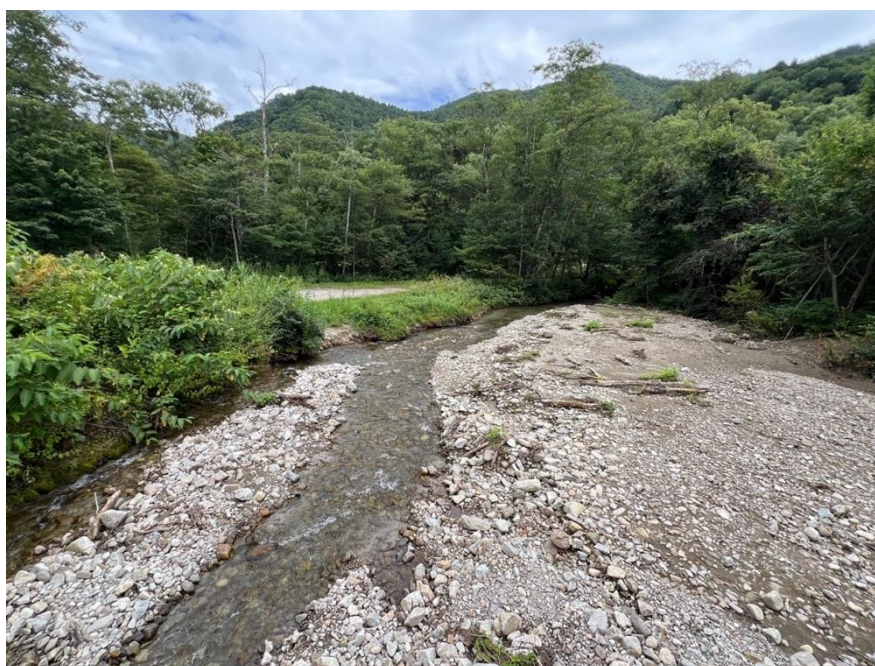
写真 4.10 鹿嶋川・矢沢合流点付近  
2024 年撮影
