平成26年11月22日長野県北部を震源とする地震に関する
松本砂防事務所の対応

平成26年11月25日 震後砂防施設詳細点検について

11月24日 施設詳細点検状況

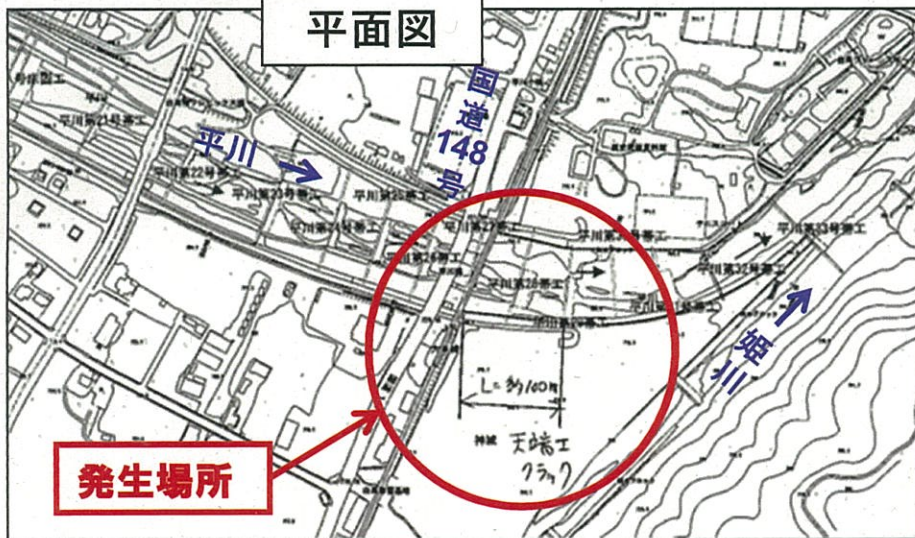
平面図

コンクリートブロック積と平張コンクリートの境界付近に延長約100m、幅約5mmのクラックが発生した。クラックは護岸機能に即座に影響を及ぼすものではない。

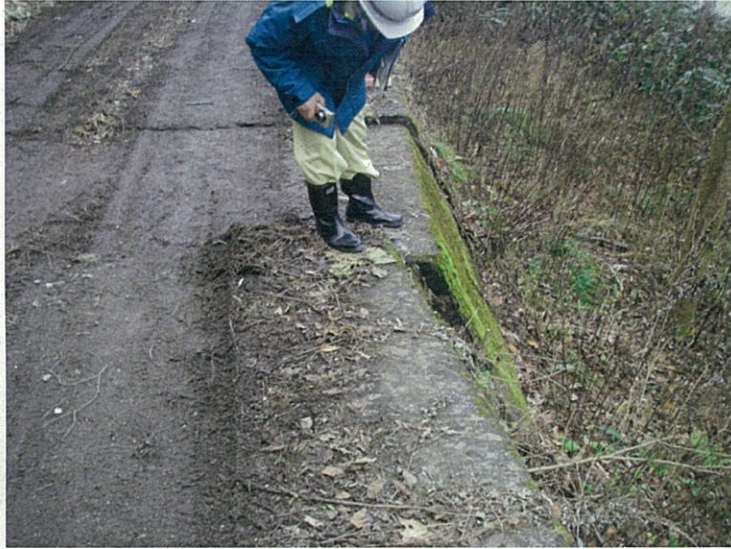
平川流路工(護岸工)の点検

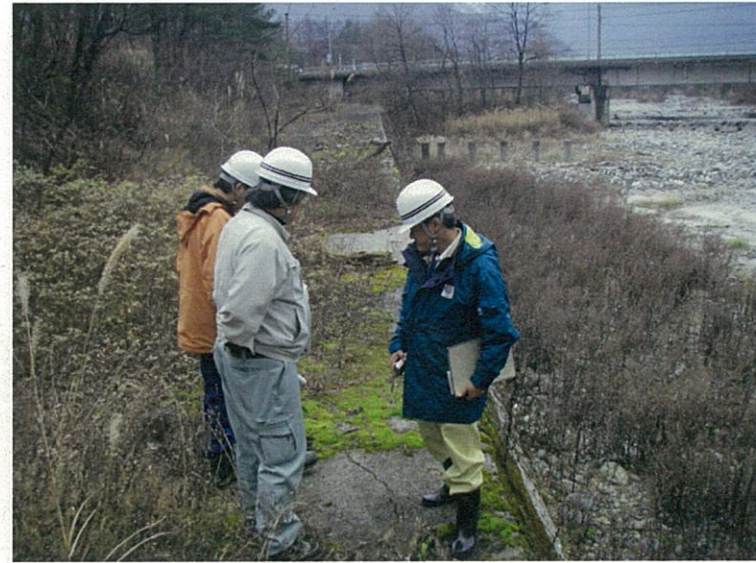
クラック状況の確認

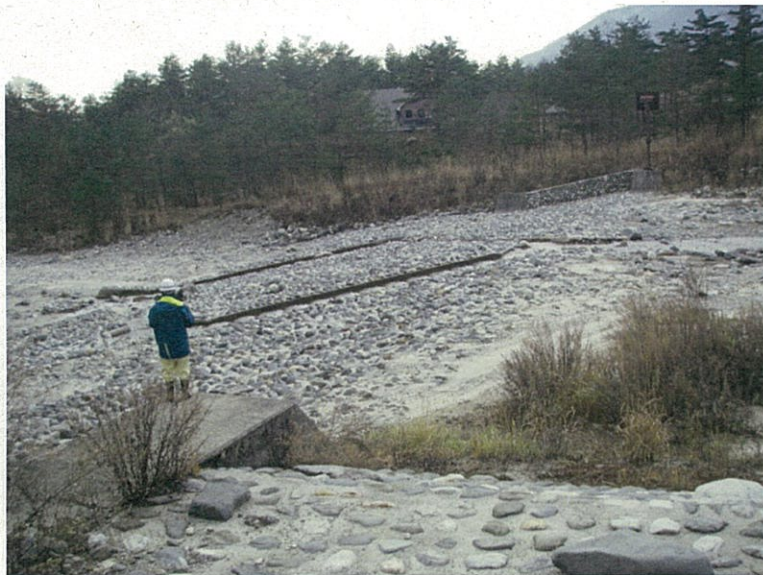
平川流路工(帯工)の点検

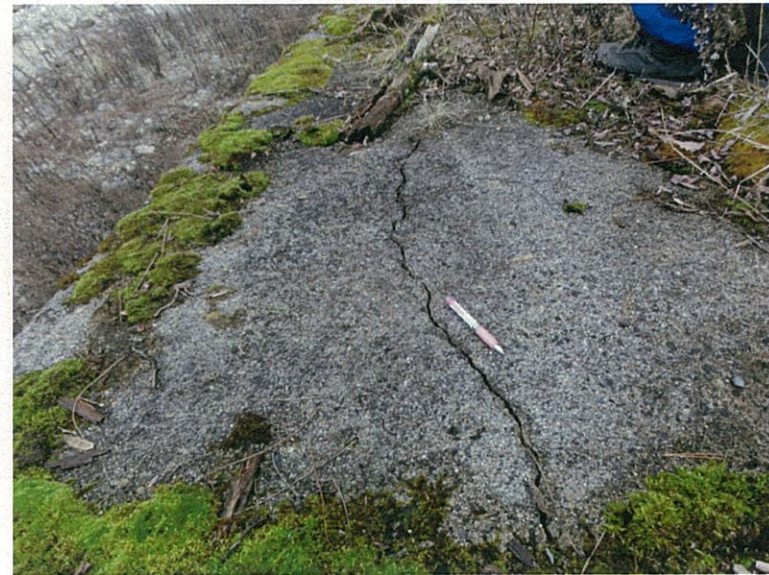
クラックの状況
