平成28年台風9号に伴う新潟県糸魚川市における土砂災害について(概要)

砂防施設による被害軽減事例(平成28年台風9号)

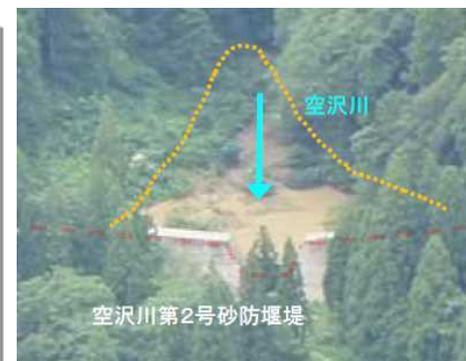
空沢川2号砂防堰堤が土石流を捕捉

左支川空沢川において空沢川2号砂防堰堤(新潟県施工_平成25年完成)が土石流を捕捉し、下流の被害を軽減。

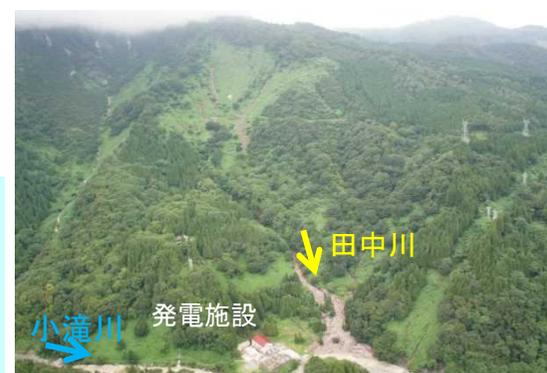
小滝川右岸(前川地区)の斜面が一部崩落したほか、左支川田中川にて発生した土石流により、発電施設の一部が被災。

←小滝川左支川田中川で発生した土石流

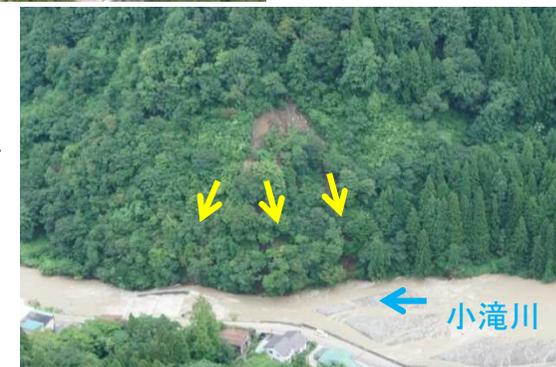
土石流が発生した田中川や斜面が一部崩落した小滝川右岸(前川地区)等において、新潟県や糸魚川市等の関係機関とともに合同で現地調査を実施し、今後の対応について検討。

小滝川右岸(前川→地区)で発生した斜面崩落

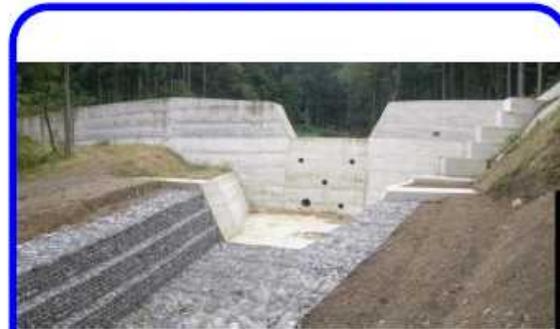
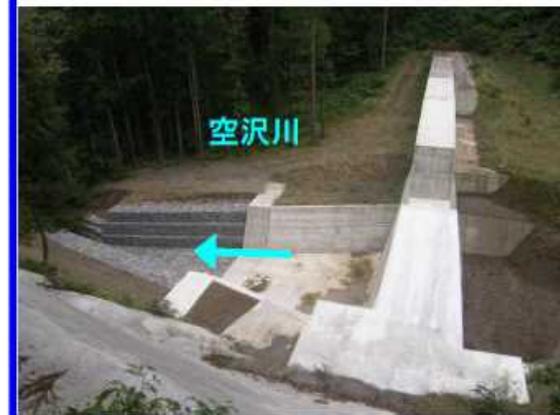
土石流発生直後
(H28.8.24撮影)

平成28年台風9号に伴う大雨により姫川水系根知川支川空沢川において土石流が発生。
新潟県が整備した空沢川2号砂防堰堤(平成25年10月完成)がこの土石流を捕捉し、下流への被害を軽減した。
