九州北部豪雨 **TEC-FORCE**
Technical Emergency Control FORCE

松本砂防事務所の活動

～ 土砂災害危険箇所の緊急点検を実施 ～

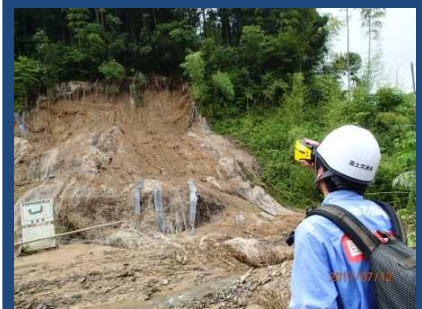
小型測量器による計測

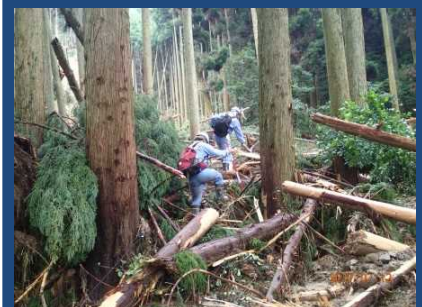
流木状況
