# ■対策実施済み箇所の効果評価事例【No. 22 国道8号中善久交差点】

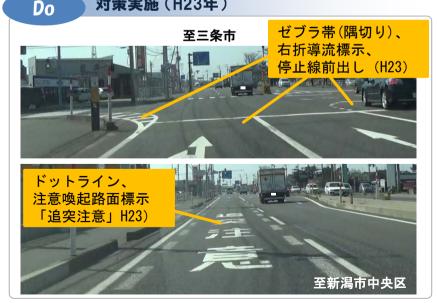
## 対策実施(H23年)

■信濃川大橋西詰交差点からの先詰まりや左折車の影響等 により追突 ⇒ドットライン・注意喚起路面標示「追突注意」・ ゼブラ帯(隅切り)・右折導流標示を設置、停止線の前出し

- ·対策実施後、死傷事故は減少。(2.00件/年→0.50件/年 **75%減少**)
- ・対策後の事故データは「事故データに基づく選定条件」に非該当。
- ・卓越していた右折時事故は減少したものの、追突事故が若干増加。

■追突事故の割合が若干増加しているものの、区間全体の死傷事故件数 は減少し、「事故データに基づく選定条件」にも該当しない ⇒対策完了

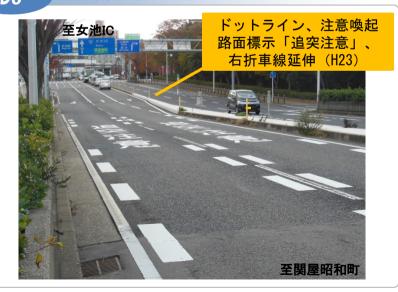
## Do 対策実施(H23年)

■下り勾配で速度が出やすい中、沿道出入り、右折滞留はみ出しに後続車が対応できず追突 ⇒ ドットライン・注意喚起路面標示「追突注意」を設置、右折車線を延伸

- ·対策実施後、死傷事故は減少。(7.50件/年→4.50件/年 40%減少)
- ・対策後の事故データは「事故データに基づく選定条件」に該当。
- ・卓越していた追突事故は減少。

■卓越事故は減少しているものの、区間全体の死傷事故件数が横ばい、 「事故データに基づく選定条件」にも該当 ⇒対策検討中

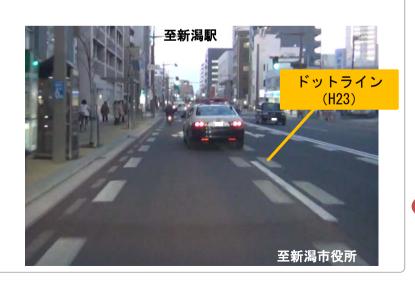
## 対策実施(H23年)

■右折車線が設置されていないため、右折車の減速・停止や 急に車線変更する直進車に後続車が対応できず追突

⇒ドットラインを設置

- 対策実施後、死傷事故は減少。(2.50件/年→1.50件/年 40%減少)
- ・対策後の事故データは「事故データに基づく選定条件」に非該当。
- ・卓越していた追突事故や人対車両事故は減少。

■卓越していた追突事故をはじめ、当該交差点の死傷事故件数が減少し、 「事故データに基づく選定条件」にも該当しない ⇒対策完了

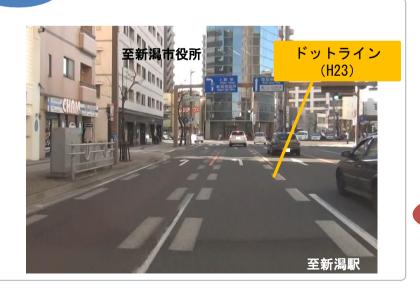
### 対策実施(H23年)

■速度が高いままでの左折進入、前方不注意・安全不確認に よる横断歩行者・自転車の見落としにより追突

⇒ドットラインを設置

- ·対策実施後、死傷事故は減少。(2.75件/年→1.50件/年 45.5%減少)
- ・対策後の事故データは「事故データに基づく選定条件」に非該当。
- ・卓越していた人対車両事故や左折時事故は減少。

■卓越していた左折時事故をはじめ、当該交差点の死傷事故件数が減少し、 「事故データに基づく選定条件」にも該当しない ⇒対策完了

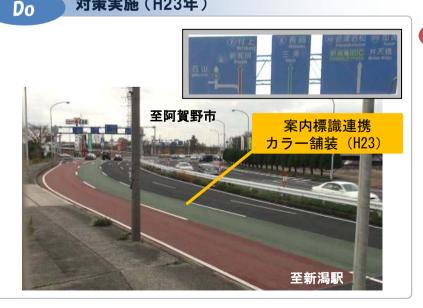
# 対策実施(H23年)

■紫竹山IC手前で急に車線変更する直進車に、後続車が対応 できず追突 ⇒案内標識連携カラー舗装を施工

- 対策実施後、死傷事故は減少。(25.0件/年→10.5件/年 58.0%減少)
- ・対策後の事故データは「事故データに基づく選定条件」に該当。

・卓越していた追突事故は減少したものの、依然として事故件数は多い。

■卓越していた追突事故は減少したものの、依然として事故件数は多く、 「事故データに基づく選定条件」にも該当。抜本対策として、栗ノ木道路・ 紫竹山道路が事業中 ⇒経過観察

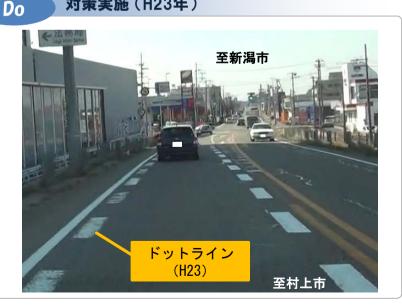
## 対策実施(H23年)

■跨線橋上り勾配区間での加速走行、縦断勾配の変化による 視認性低下により、前方停止車両に追突 ⇒ドットラインを設置

- ·対策実施後、死傷事故は減少。(4.00件/年→1.00件/年 **75.0%減少**)
- ・対策後の事故データは「事故データに基づく選定条件」に非該当。
- ・卓越していた追突事故やその他の事故類型が減少。

■卓越した追突事故をはじめ、区間全体の死傷事故件数が減少し、 「事故データに基づく選定条件」にも該当しない ⇒対策完了

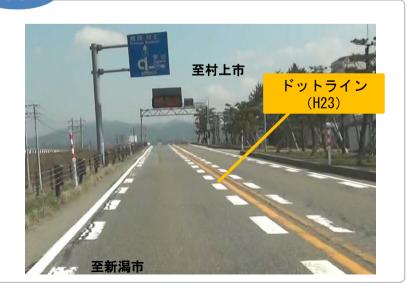
## 対策実施(H23年)

■勾配による速度低下または速度超過、前方不注意、渋滞による先詰まりにより追突 ⇒ドットラインを設置

- ·対策実施後、死傷事故は減少。(3.50件/年→1.00件/年 71.4%減少)
- ・対策後の事故データは「事故データに基づく選定条件」に非該当。
- ・卓越していた追突事故やその他の事故類型が減少。

■卓越していた追突事故をはじめ、区間全体の死傷事故件数が減少し、 「事故データに基づく選定条件」にも該当しない <u>⇒対策完了</u>

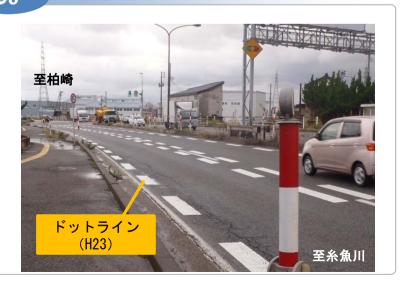
## Do 対策実施(H23年)

■多車線区間で走行速度が高く、交差点の規模が大きいことから、 信号変わり目での交差点進入と停止の判断の相違が生じ易く、 追突事故が発生 ⇒ドットラインを設置

- ・対策実施後、死傷事故は減少。 (対策前4.00件/年→対策後0.50件/年 **87.5%減少**)
- ・対策後の事故データは「事故データに基づく選定条件」に非該当。
- ・卓越していた追突事故は減少。

■区間全体の死傷事故件数が減少、卓越事故も減少し、 「事故データに基づく選定条件」にも該当しない。 <u>⇒対策完了</u>

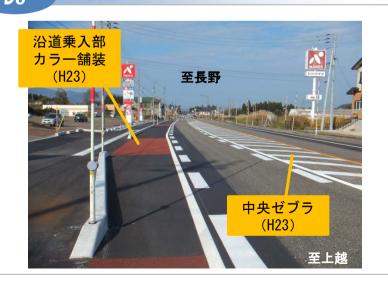
## 对策実施(H23年)

- ■走行速度が高く、沿道商業施設出入り交通の停止・減速による 後続車への影響により、事故が発生
  - ⇒沿道乗入部カラー舗装、中央ゼブラを設置

- 対策実施後、死傷事故は減少。
- (対策前3.00件/年→対策後1.00件/年 **66.7%減少**)
- ・対策後の事故データは「事故データに基づく選定条件」に非該当。
- ・卓越していた沿道出入り交通関連事故は減少。

■区間全体の死傷事故件数が減少、卓越事故も減少し、 「事故データに基づく選定条件」にも該当しない。 <u>⇒対策完了</u>

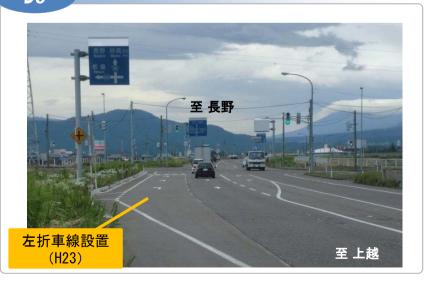
## Do 対策実施(H23年)

■旧板倉町へのアクセス交差点のため、タピーク時を中心に左 折車が多く、左折車の影響による後続車の減速、停止などに より追突事故が発生 ⇒左折車線設置

- ·対策実施後、死傷事故は減少。
- (対策前2.25件/年→対策後0.00件/年 100%減少)
- ・対策後の事故データは「事故データに基づく選定条件」に非該当。
- ・卓越していた追突事故は減少。

■区間全体の死傷事故件数が減少、卓越事故も減少し、 「事故データに基づく選定条件」にも該当しない。 <u>⇒対策完了</u>

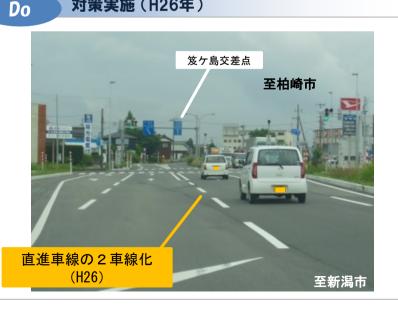
## 対策実施(H26年)

■朝タピーク時に慢性的な渋滞・混雑が発生し、追突事故が 多発 ⇒直進車線の2車線化(上り新潟側流入部)

- ・直進2車線化により、高架道路と側道分岐部での混雑が緩和され、前方車両 の速度低下による、後続車両の危険挙動が減少した。
- •これにより、追突事故の危険性も低下するものと考えられる。

■安全化事業が完了し、危険な車両挙動の減少や道路利用者からの評価 により対策効果が認められた ⇒対策完了

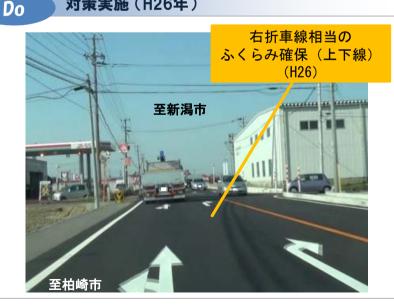
## 対策実施(H26年)

■右折車線が設置されていないため、右折車の減速・停止に 後続車が対応できず追突 ⇒右折車線相当のふくらみを確保

- ・右折交通量が多い交差点ではないので、対策を 実施したことで、国道116号の円滑な走行につな がっている。
- ・追突事故の危険性も減少したものと感じている。

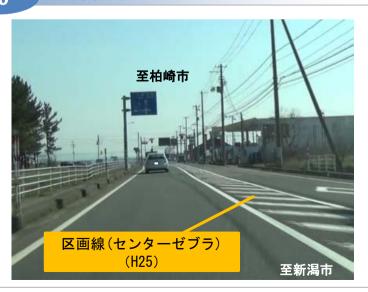
## 为策実施(H25年)

■沿道商業施設の出入り車両の減速・停止に後続車が対応できず追突 ⇒区画線(センターゼブラ)を設置

- ・工事完了後の状況について、所轄警察に確認したところ、以前に比べて 円滑な走行が確保できていると評価。
- ◆ 所轄警察ヒアリング(H26)
- ・右折待ちによる渋滞の機会が減少し、国道116号 の円滑な走行につながっている。
- ・追突の危険性は見られない。

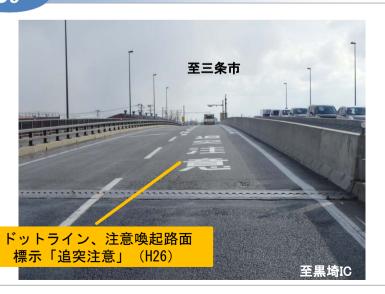
## 対策実施(H26年)

■車線減少による内側車線への交通の集中と、縦断勾配の 変化による視認性の低下により、前方停止車両に追突 ⇒ドットライン・注意喚起路面標示「追突注意」を設置

- ・工事完了後の状況について、所轄警察に確認したところ、当該区間の交 通流は安定していると評価。
- 所轄警察ヒアリング(H26)
- ・ 当該区間の交通の流れは安定しており、現場に 出動する機会も増えていない。
- ・対策が合わない場合、地域の方から改善要望を いただくことはよくあるが、当該区間に対する改善 要望は出ていない。

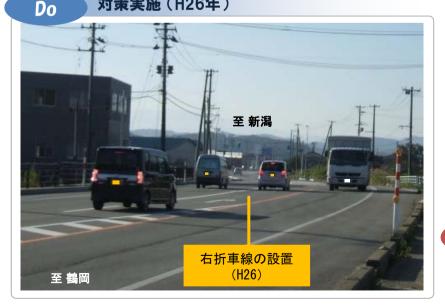
対策実施(H26年)

⇒右折車線を設置

■右折車線が設置されていない交差点において、右折急ぎによる事故や、右折待ち車両への追突事故が発生

・右折車線を設置したことにより、前方に右折待ち車がいても、後続車の急 な減速や回避が解消されている。

■安全化事業が完了し、危険な車両挙動の減少や道路利用者からの評価 により対策効果が認められた ⇒対策完了

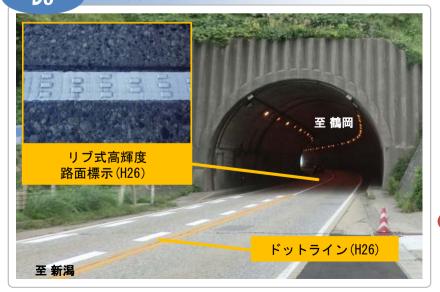
## Do 対策実施(H26年)

■走行速度が高いため、トンネルカーブ区間でハンドル操作ミス を起こしやすく、車線逸脱による正面衝突事故が発生

- ・工事完了後の状況について、所轄警察に確認し、対策後に大きな問題が 生じていないことを確認。
- ◆ 所轄警察署ヒアリング(H26)

■安全化事業が完了し、所轄警察や道路利用者からの評価により 対策効果が認められた ⇒対策完了

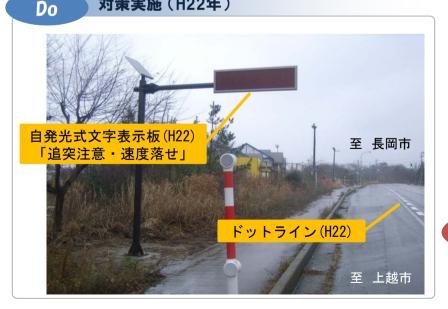
対策実施(H22年)

■郊外部で上下線とも走行速度が高く、過去に横断歩行者 死亡事故が発生

⇒自発光式文字表示板・ドットラインを設置

- ・対策実施後、死傷事故は横ばい。(0.50件/年→0.50件/年)
- ・対策後の事故データは「事故データに基づく選定条件」に該当せず。
- ・抽出の要因となった横断中事故は発生していない。

■抽出の要因となった横断中事故は発生しておらず、所轄警察からの 評価により対策効果が認められた ⇒対策完了

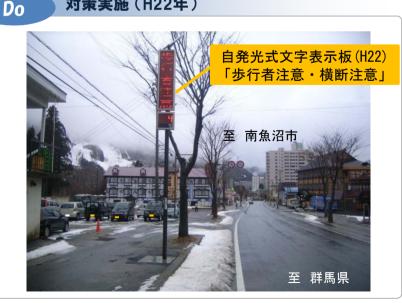
## 対策実施(H22年)

■両側に沿道施設が多いため、横断歩行者が多く、過去に横断 歩行者死亡事故が発生 ⇒自発光式文字表示板を設置

- ·対策実施後、死傷事故は減少。(1.25件/年→1.00件/年 **20%減少**)
- ・対策後の事故データは「事故データに基づく選定条件」に該当せず。
- ・抽出の要因となった横断中事故は発生していない。

■抽出の要因となった横断中事故は発生しておらず、所轄警察からの 評価により対策効果が認められた ⇒対策完了

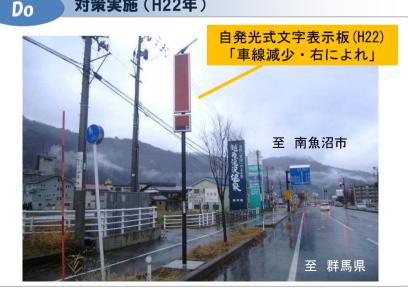
## 为策実施(H22年)

■下り線交差点通過後に2車線から1車線に減少するため、 交差点手前で無理な合流を誘発し、追突事故が発生 ⇒自発光式文字表示板を設置

- 対策実施後、死傷事故は減少。(1.25件/年→0.00件/年 100%減少)
- ・対策後の事故データは「事故データに基づく選定条件」に該当せず。
- ・卓越していた追突事故やその他の事故類型が減少。

■卓越していた追突事故をはじめ、当該交差点の死傷事故件数が減少し、 所轄警察からの評価により対策効果が認められた ⇒<u>対策完了</u>

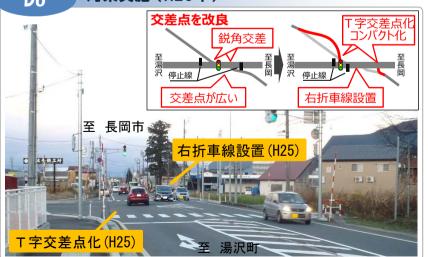
## Do 対策実施(H25年)

- ■従道路が鋭角に取り付いているため、交差点が広くなり、停止 位置が分かりづらく、予期しない減速・停止により、後続車が対 応できずに追突事故が発生
- ■右折車線が設置されておらず、右折車への追突事故が発生 ⇒交差点を改良(T字交差点化・右折車線設置)

対策実施後、竹ノ俣交差点で 発生していた急ブレーキ件数 が減少(上り40%減少、下り 64%減少)

■安全化事業が完了し、所轄警察や道路利用者からの評価により 対策効果が認められた ⇒対策完了

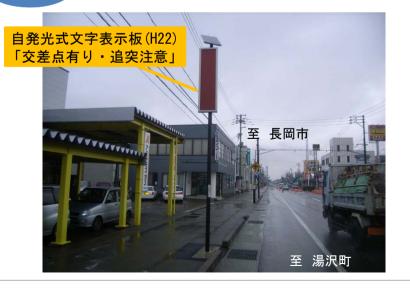
# 対策実施(H22年)

■交差点が近接しており、沿道施設も立ち並ぶため、前方車両 に対する注意力が散漫になり、追突事故が発生

⇒自発光式文字表示板を設置

- 対策実施後、死傷事故は減少。(6.75件/年→1.00件/年 85.2%減少)
- 対策後の事故データは「事故データに基づく選定条件」に該当せず。
- ・卓越していた追突事故やその他の事故類型が減少。

■卓越していた追突事故をはじめ、当該交差点の死傷事故件数が減少し、 所轄警察からの評価により対策効果が認められた ⇒**対策完了**

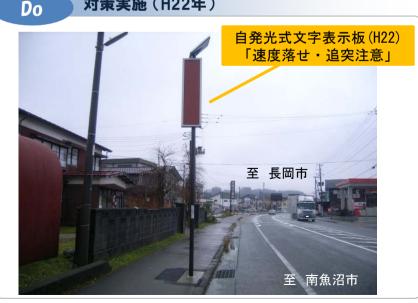
## 対策実施(H22年)

■カーブ区間のため信号の視認性に劣ることと、交差点手前の 長い直線区間が速度超過を誘発し、追突事故が発生

⇒自発光式文字表示板を設置

- 対策実施後、死傷事故は減少。(1.00件/年→0.00件/年 100.0%減少)
- 対策後の事故データは「事故データに基づく選定条件」に該当せず。
- ・卓越していた人対車両事故やその他の事故類型が減少。

■卓越していた人対車両事故をはじめ、当該交差点の死傷事故件数が 減少し、所轄警察からの評価により対策効果が認められた ⇒対策完了

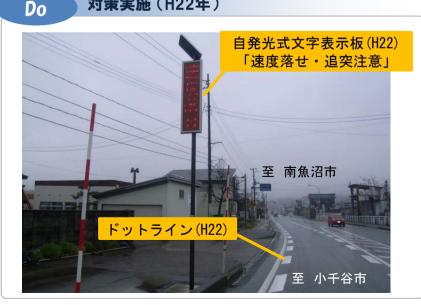
## 対策実施(H22年)

- ■交差点手前の長い直線区間のため速度超過を誘発し、過去 に追突事故に起因する死亡事故が発生
- ⇒自発光式文字表示板・ドットラインを設置

- 対策実施後、死傷事故は減少。(1.75件/年→0.50件/年 71.4%減少)
- 対策後の事故データは「事故データに基づく選定条件」に該当せず。
- ・抽出の要因となった追突事故やその他の事故類型が減少。

■抽出の要因となった追突事故をはじめ、当該交差点の死傷事故件数が 減少し、所轄警察からの評価により対策効果が認められた ⇒対策完了

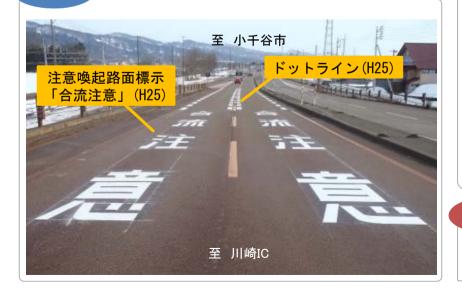
## Do 対策実施(H25年)

■ランプと十日町交差点が近接しており、走行速度が高い中で 合流と交差点が連続するため、道路利用者から危険性が指摘 ⇒ドットライン・注意喚起路面標示を設置

- ・工事完了後の状況について、所轄警察に確認し、対策後に大きな問題が 生じていないことを確認。
  - ◆ 所轄警察署ヒアリング(H26)
  - ・対策後、目立った事故は発生しておらず、 追加対策の必要はない。

■安全化事業が完了し、所轄警察や道路利用者からの評価により 対策効果が認められた ⇒対策完了

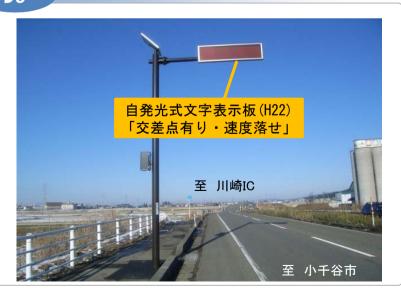
### 対策実施(H22年)

■交差点手前が下り勾配のため、車の走行速度が高く、過去に 追突事故に起因する死亡事故が発生

⇒自発光式文字表示板を設置

- 対策実施後、死傷事故は減少。(2.00件/年→1.00件/年 50.0%減少)
- ・対策後の事故データは「事故データに基づく選定条件」に該当せず。
- ・抽出の要因となった追突事故やその他の事故類型が減少。

■抽出の要因となった追突事故をはじめ、当該交差点の死傷事故件数が減少し、所轄警察からの評価により対策効果が認められた ⇒対策完了

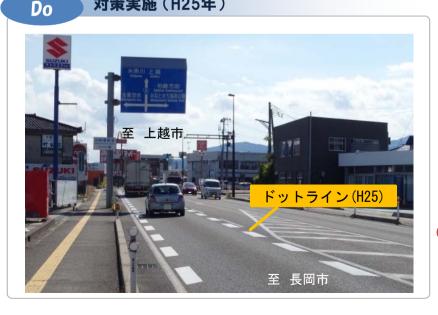
## 対策実施(H25年)

■交差点を右折する際、無理な右折を行うため、速度超過した 対向直進車が対応できずに交差点内で事故が発生

⇒ドットラインを設置

・対策後、目立った事故は発生しておらず、 対策効果が現れたのではないかと思う。

■安全化事業が完了し、所轄警察や道路利用者からの評価により 対策効果が認められた ⇒対策完了

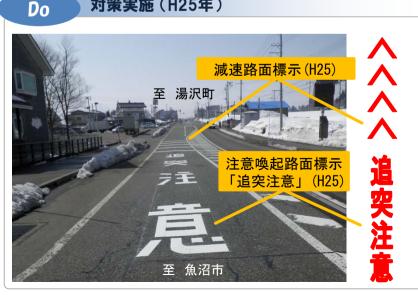
## 対策実施(H25年)

■片側2車線区間で見通しが良く速度超過を誘発しやすく、左折車の急な減速・停止に対応が遅れ、追突事故が発生

⇒ドットライン・注意喚起路面標示を設置

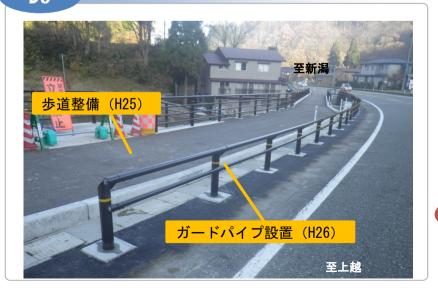
#### 対策実施(H26年) Do

■大積小学校の通学路であるが、一部区間で歩道が整備されて いないため歩道の連続性に欠けており、歩行者の安全な歩行 空間の確保に課題。⇒歩道を新設、ガードパイプ設置

- 安全な通学路の確保・冬期歩行空間の確保
- ・前後の歩道との連続性を確保したことにより、安全な通学経路を確保。
- ・機械除雪可能(幅昌2.0m以上)となり、冬期の歩行空間も確保。
- ・また、ガードパイプ設置により、歩行者の安全性が向上。
