- 平成27年度新潟県内で実施した点検・補修における好事例・気づきについて事例紹介

- 平成27年度富山県内で実施した、点検・補修における好事例・気づきについて事例紹介

- 平成27年度の橋梁点検で実施した、点検・補修における好事例・気づきについて事例紹介

- NEXCO中日本で実施している点検・補修における好事例・気づきについて事例紹介

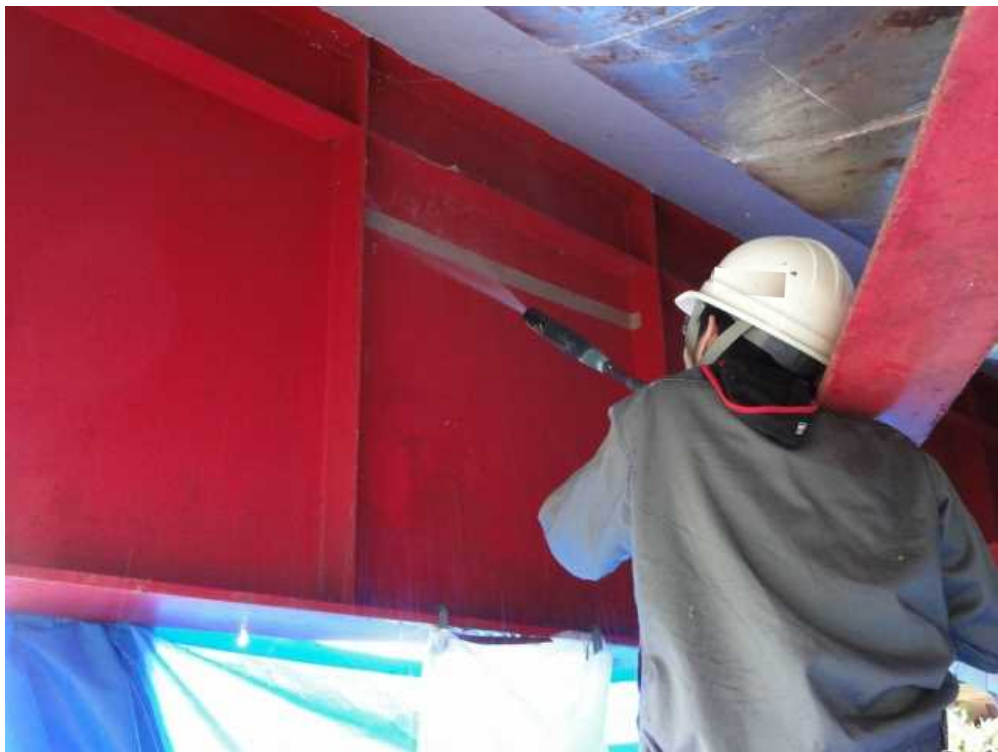
塩分の付着が顕著である箇所を把握

洗浄による付着塩分量の低下の効果を把握

洗浄後の経過年数における塩分付着量の回復状況を把握

- 桁洗浄が、付着塩分量を低下させる効果を有することが確認できた。
- 桁洗浄の計画的な実施は、安価な予防保全対策になり得るものと確認できた。

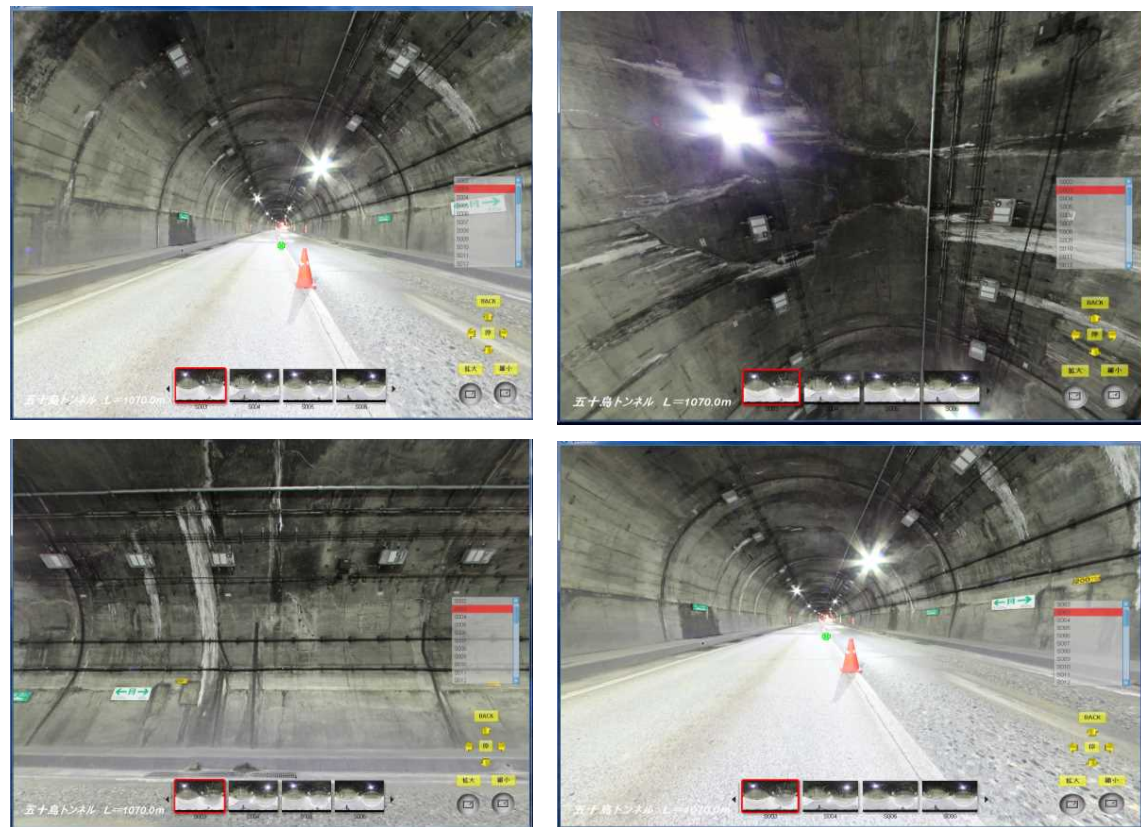
覆工壁面・路面連続画像

上下左右（路面～側壁～アーチ～天端）が自由にマウス操作で確認できる

通常は変状箇所以外の写真撮影を行わないため、変状発生時に、新規の変状か、点検の漏れか、以前から兆候があったのか、わからないことを解決

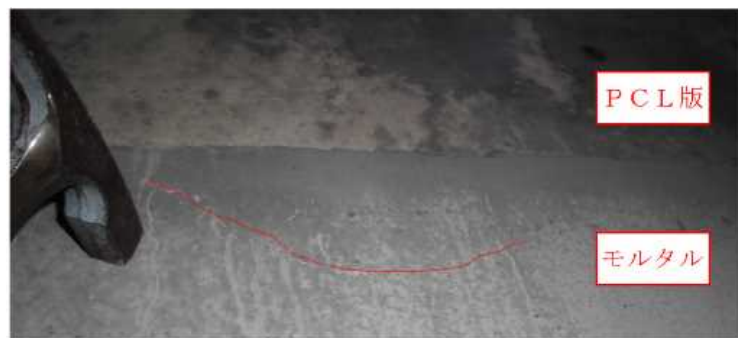
対象箇所

ひび割れの進展目安として、クラックセンサをトンネルPCL版下部モルタル部に設置
※上り、下り計6箇所

点検要領書を作成し、定期的に職員によりパトロール監視を継続中

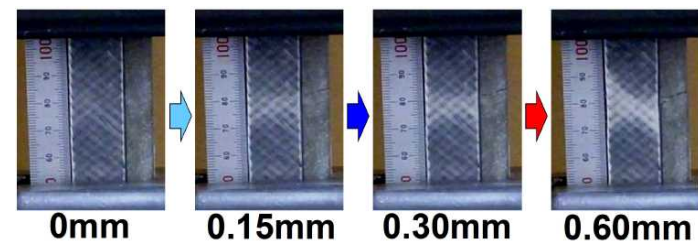
クラックセンサの変化

- ひび割れ幅の拡大を専門的知識がなくても目視により確認することができるため、日常的な点検を効率化できる

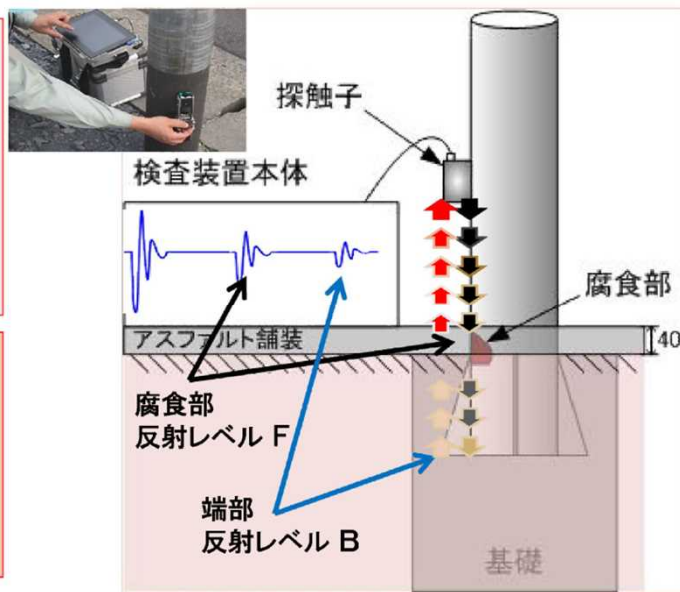
設計根入れ(基礎端面)部から反射する**最大波高値(Bエコー)**と路面境界部から反射する**最大波高値(Fエコー)**を相対比較し、**倍率(腐食試数)**によって、表面上の傷(腐食)の大きさを数値化する

Bエコー
設計根入れ端部
(GL-300～400mm)を指定

Fエコー
路面境界部(GL-40mm～70mm)
を指定

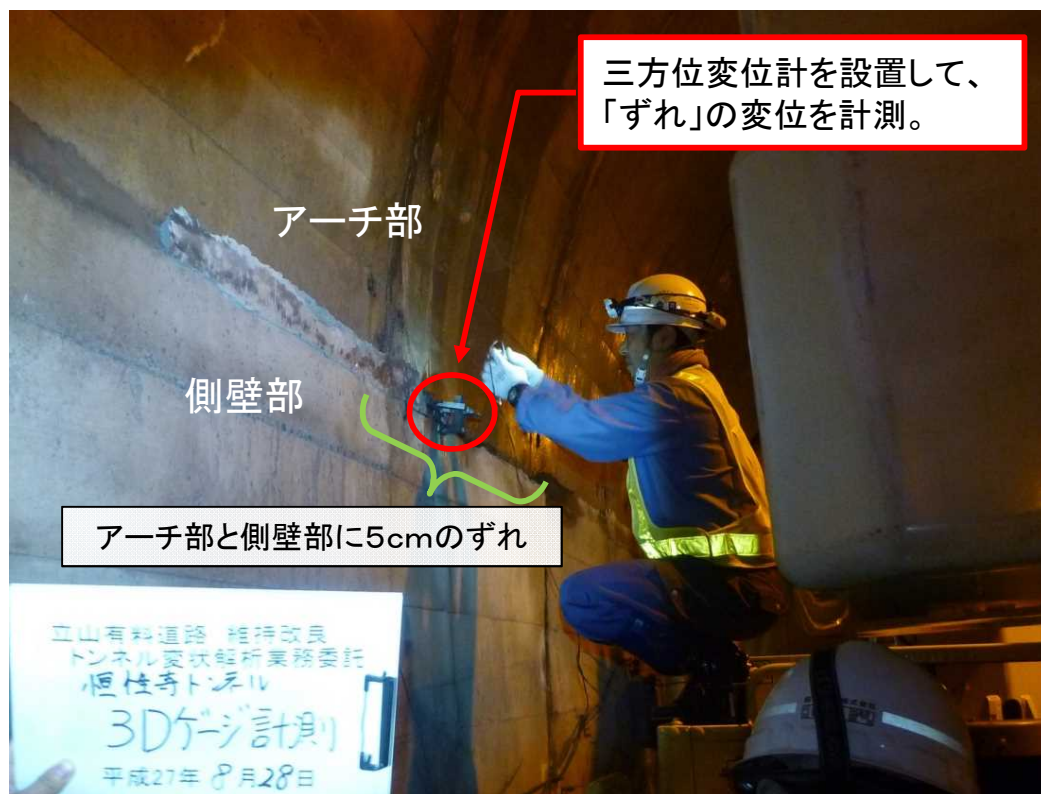
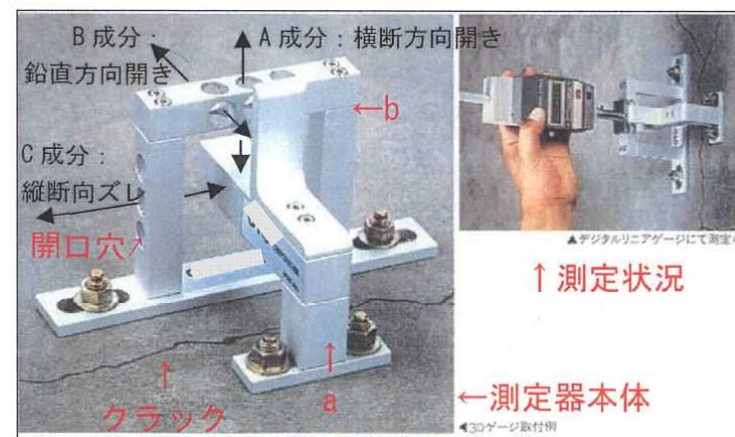
アーチ部と側壁部に生じた「ずれ」の変位(X・Y・Z方向)を計測。

- X・Y・Z方向の累積変位を把握することで、より詳細な覆工の変形状態の解析を実施することができる。(トンネル内温度、降雨量、地震との関連性等)

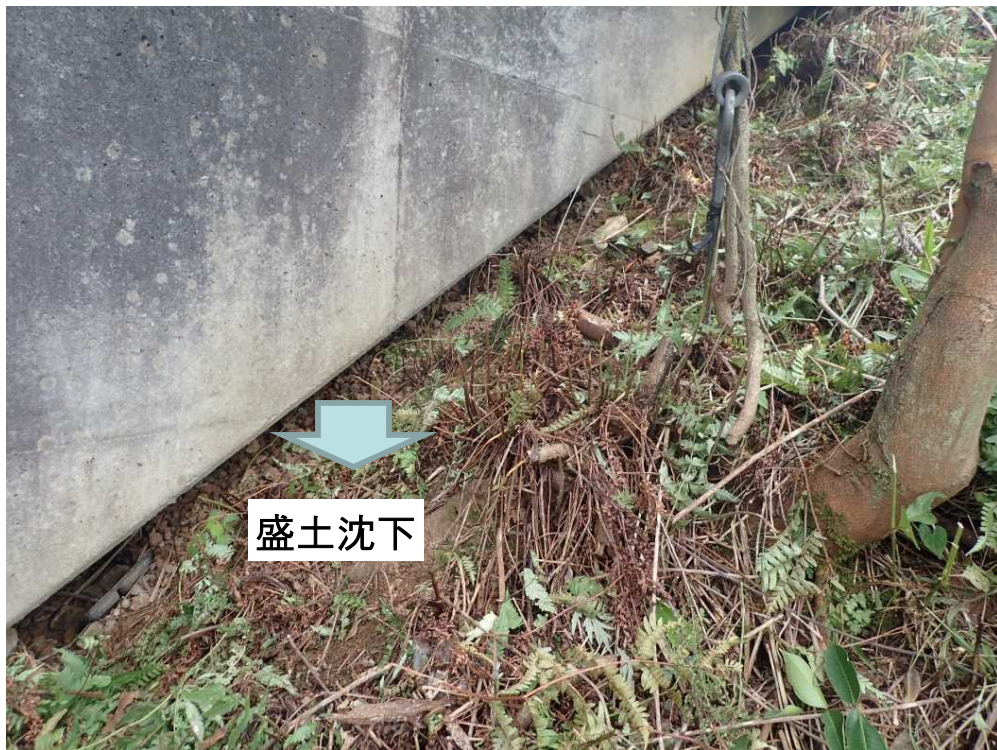
【ウイング下面の盛土沈下】

「木が桁に触れているよ」

「桁下の樹木が電線に接触しているよ」

「前回の点検では見られなかった損傷が発見できたよ」

- 桁下の草木を伐採することで、桁への悪影響(異常な圧力や乾湿)を除去することができた
- 点検時に電線に接触した樹木を除去することで断線を未然に防ぐことができた
- ウイング周り除草することで、ウイング下面の盛土沈下による土砂流出が発見できた

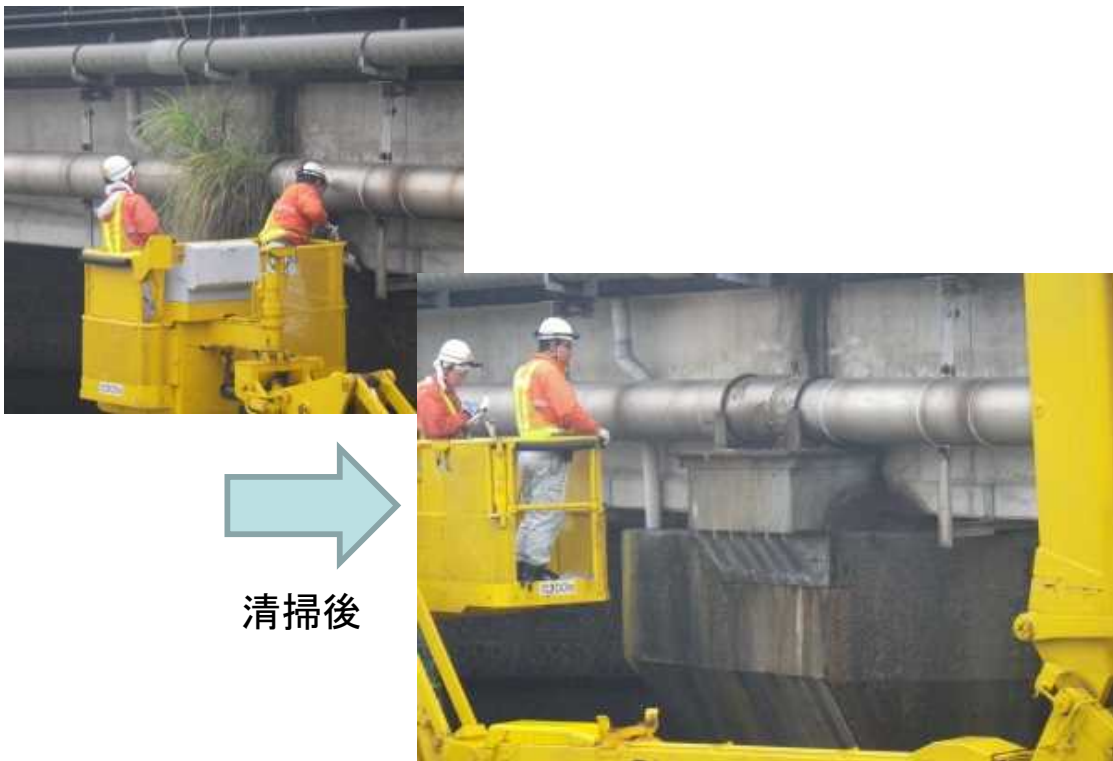
清掃後

支承上に堆積した土砂の乾湿により支承が腐食している

橋座上に草木が繁茂して桁端が断面欠損している

- 橋座や支承の損傷を確認する目的に加えて、損傷の進行を防ぐ目的で橋座清掃を実施する
- 狭小な隙間やひびわれから草木が繁茂して、隙間やひびわれ幅を拡大させて断面欠損に至る損傷を清掃により未然に防ぐことができる
- 普段手の届かない橋座の清掃を、点検時に橋梁点検車・高所作業車で実施できる

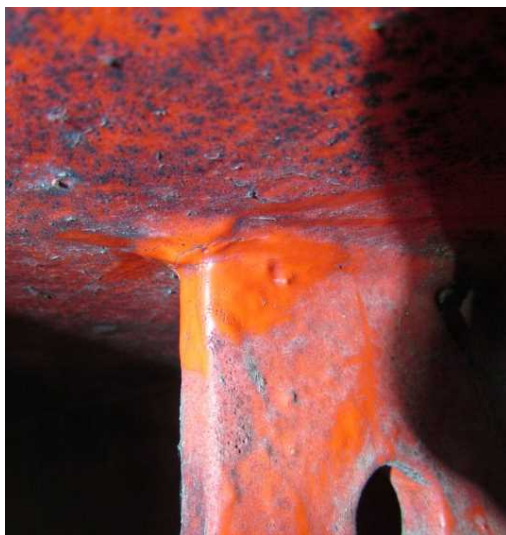
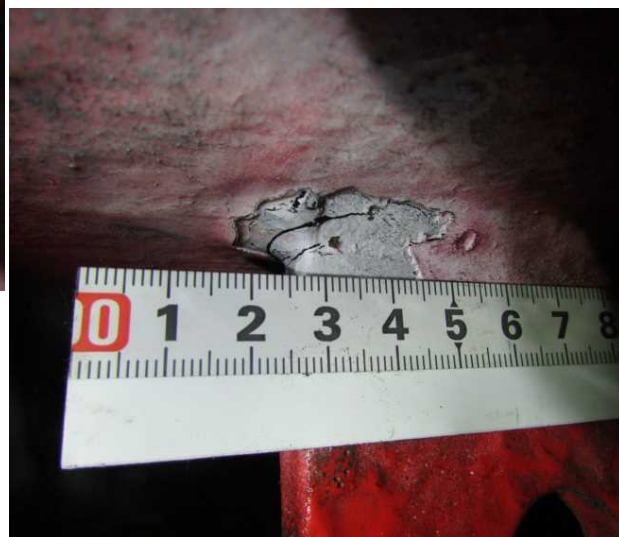
磁粉探傷試験

塗膜割れがあるけど亀裂なのかな？ 損傷程度が分からないから、判定できない

亀裂は鋼部材にとって重篤な損傷なので早期に確認したい

- 点検時に亀裂の有無を確認することで、損傷程度や判定が可能となる
- 重篤な損傷を早期に発見し、その対策を施すことで構造物の健全性を確保できる
- 後で確認することが困難な局所的な損傷の場合、点検時に亀裂の確認をすることが有効

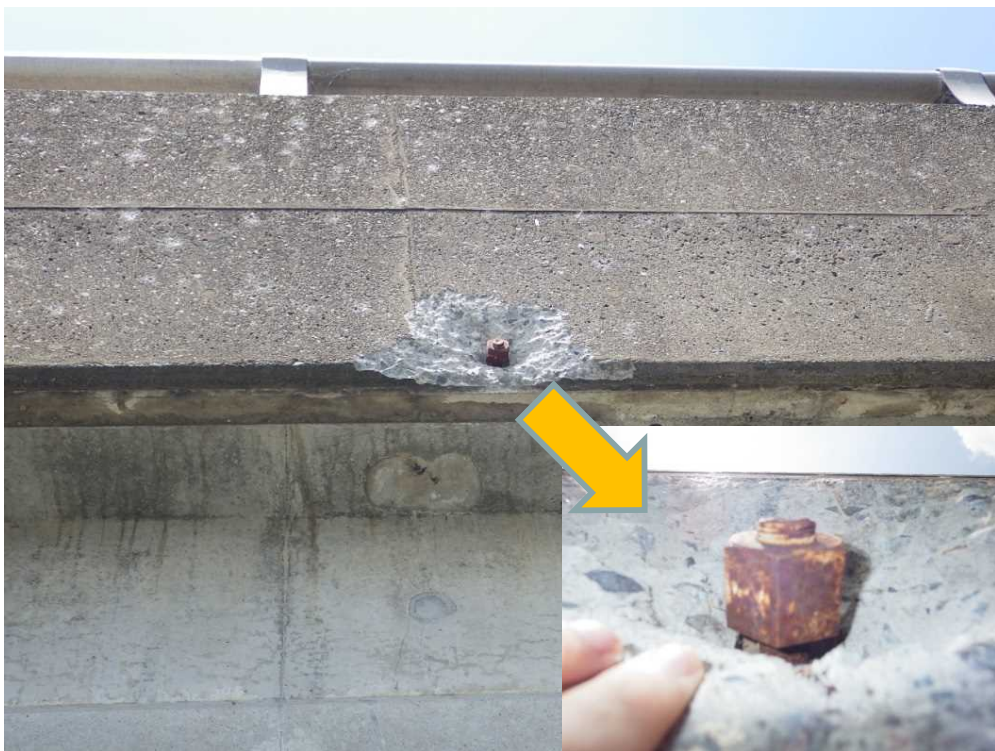
【PC床版横締め鋼棒の破断】

構造上不安定となる重篤な損傷を見つけたので応急対策したい

第三者被害を及ぼす恐れがある損傷に対して早急に予防したい

- 調書作成後や次年度の補修工事まで待てない重篤な損傷に対して応急対策が施せる
- 緊急報告することで第三者被害に対する予防ができる
- 点検対象外(袖擁壁等)の損傷に対して緊急報告することで被害を未然に防ぐことができる

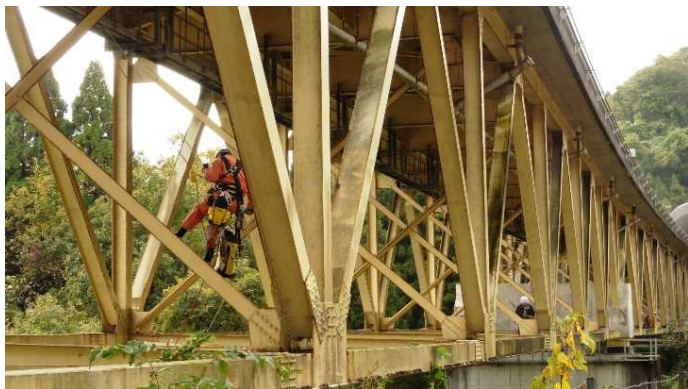
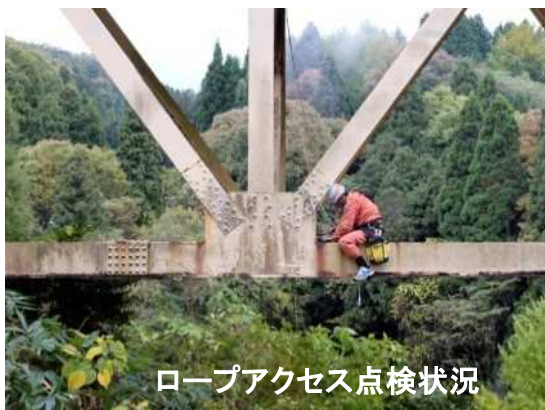
近接目視点検が出来ていなかった箇所が点検できるようになった。

点検車などを手配することなく、見えない箇所がなくなった。
