道路メンテナンス会議 新技術活用現地意見交換会

開催日 平成30年11月9日(金) 13:00~15:00
 場所 富山県魚津市吉野~滑川市大島 国道8号 延槻大橋(ハイツキオオハシ)
 参加者 国(33名)、地公体(13名) 合計46名

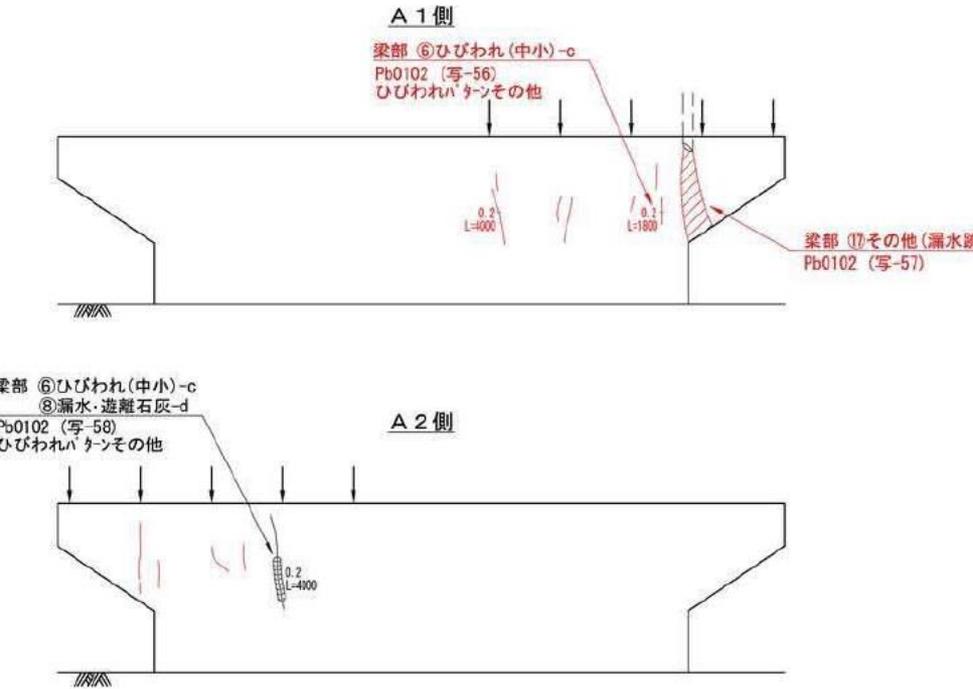
H25年度定期点検結果

| 写真番号 | 58 | 径間番号 | 6 | 撮影年月日 | 2013.10.02 |
| 部材名 | 梁部 | 要素番号 | 0102 | メモ | |
| 損傷の種類 | ひびわれ | 損傷程度 | c | | |

橋脚梁部に遊離石灰を伴う鉛直ひびわれ[幅0.2mm, L=4000mm]が見られる。
 ⑧漏水・遊離石灰-d
 前回点検(2008/7/25)の損傷写真16と比較して大きな進行は見られない。
 前回点検損傷程度
 ⑥ひびわれ-c
 ⑧漏水・遊離石灰-d

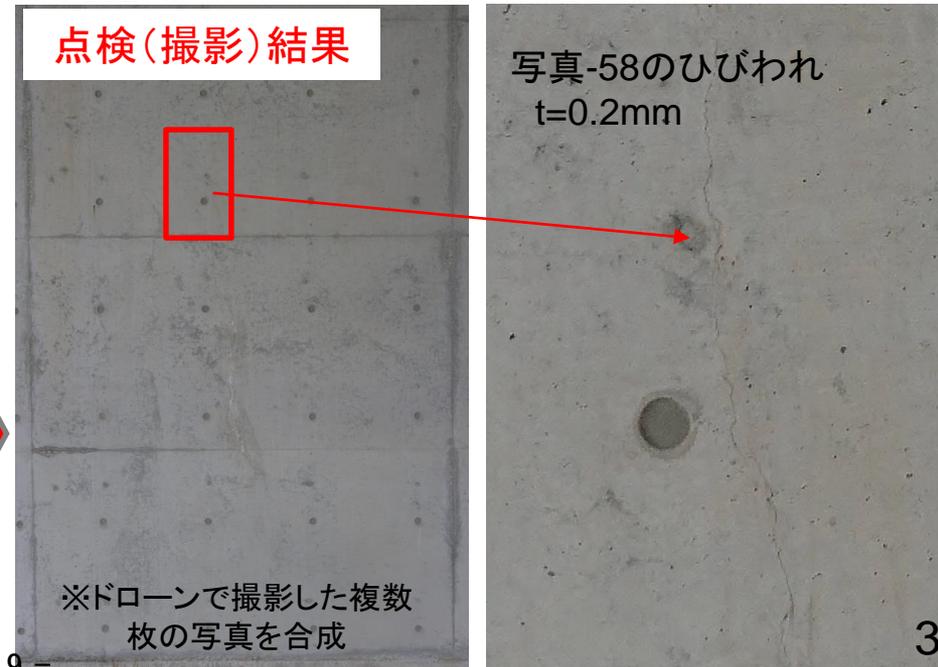
点検(撮影)結果

※ドローンで撮影した複数枚の写真を合成
