- 海岸沿いの道路橋、昭和49年（橋齢44歳）、単純PCプレテン床版橋、橋長8.3m、幅員12.8m
- 横締めPC鋼棒14本のうち1本が海側へ（約3m）突出

◇通行止となった四万十川の沈下橋について点検・修繕勉強会を開催（平成30年4月12日）

高知県 四万十市 岩間大橋(市道岩間茅生線)

高知県 四万十市 三里橋(市道具同三里線)

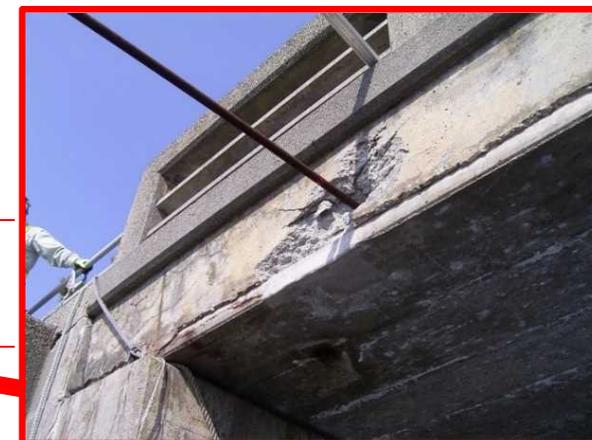
(海側) PC鋼棒 φ23, L=3m突出

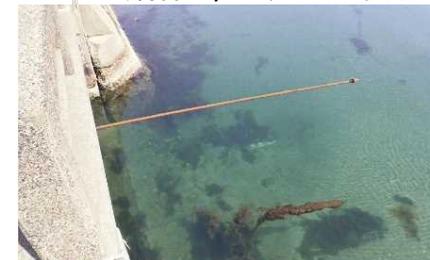
山側定着部(突出なし)

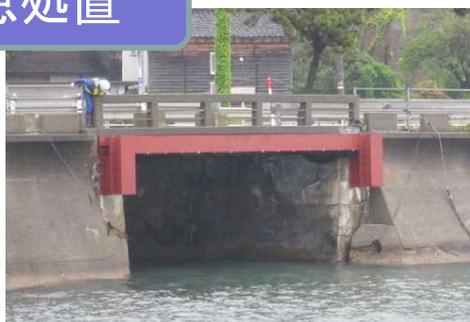
応急処置

- 他のPC鋼棒の突出の恐れがあるため、第3者被害防止対策としてH鋼を設置
- 排水管の境界部から間詰めコンクリート内部に漏水し、シース内のグラウトが未充填であったため、シースとPC鋼棒が腐食したことが原因
- 定期点検では、PCプレテン床版橋の構造的な特徴を踏まえ、外見に見られる各変状に着目することにとどまらず、複数の変状の存在を総合的に評価することが必要

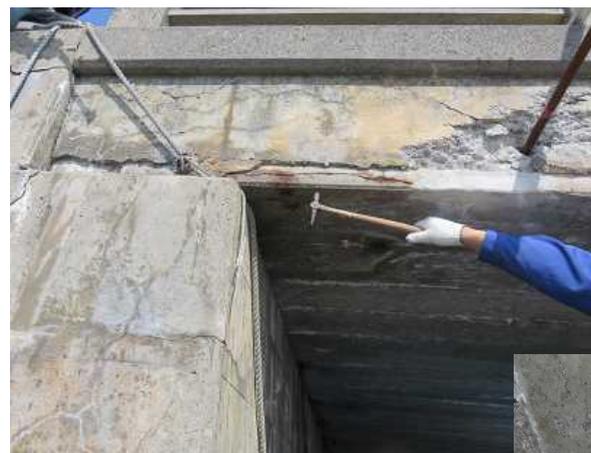
定着部(海側)の状況

桁の内部に水が浸入している可能性も考えられる

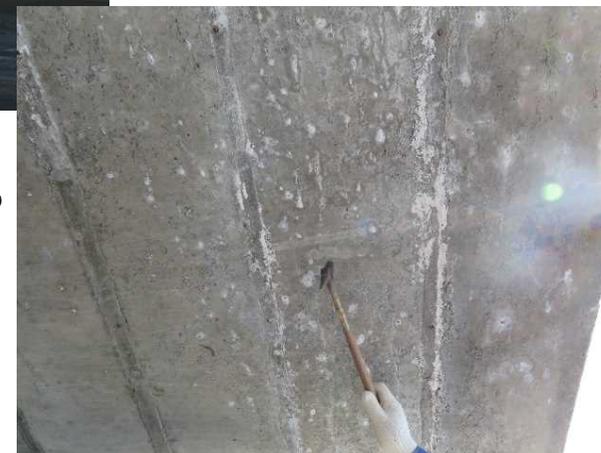
桁下のひび割れと遊離石灰

桁の内部に水が浸入している可能性も考えられる

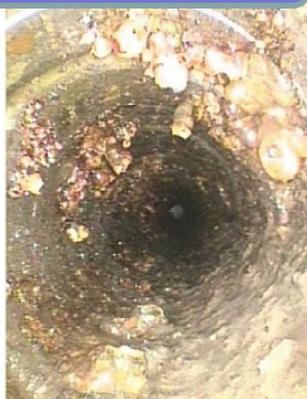
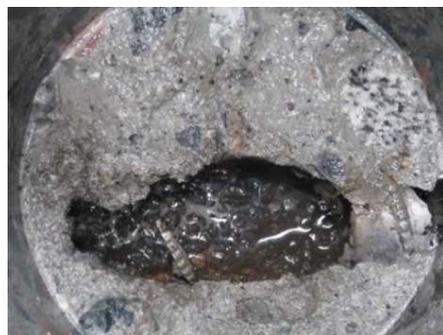
シース内部の状況

グラウト未充填の状況

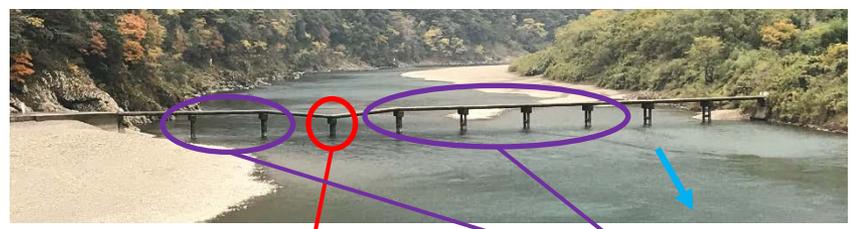
【所見】
○出水時に砂利等が橋脚(パイルベント式鋼管)に衝突し、徐々に鋼管表面を浸食し、大きな鉛直力(車両の载荷)により座屈が発生したと推察される。

鋼管の腐食状況

【対策】
○措置: 全面通行止め措置済(H29.11.11)
○恒久対策: 橋脚の損傷及び床版の変異が著しいことから、修繕を検討する。

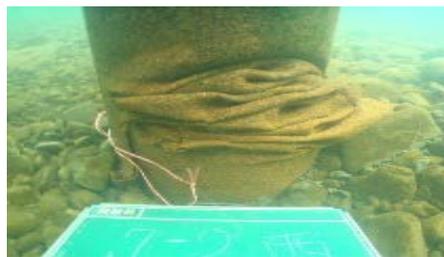
鋼管の座屈

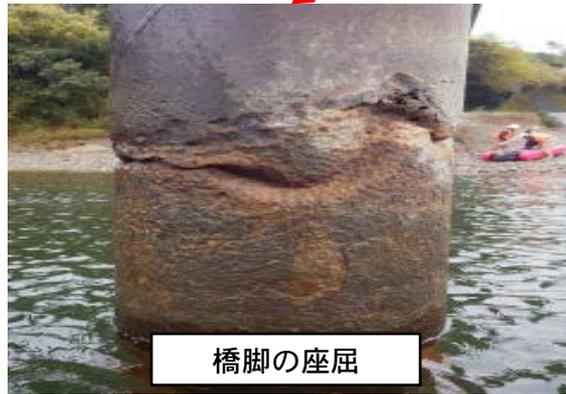
【所見】
○下部工(橋脚)の損傷が著しい。
○第三者被害が発生する可能性があるため修繕が必要である。

橋脚の座屈

【対策】
○措置:全面通行止め措置済(H29.11.28)
○恒久対策:下部工の損傷が著しいことから、修繕を検討する。

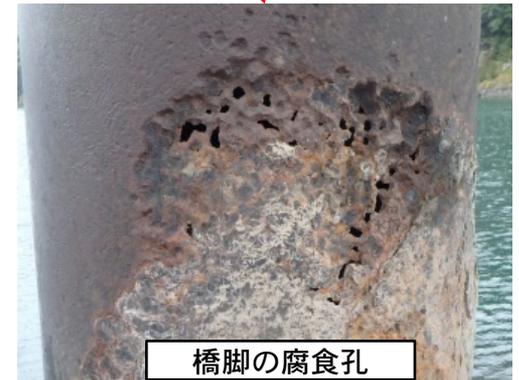
橋脚の腐食孔

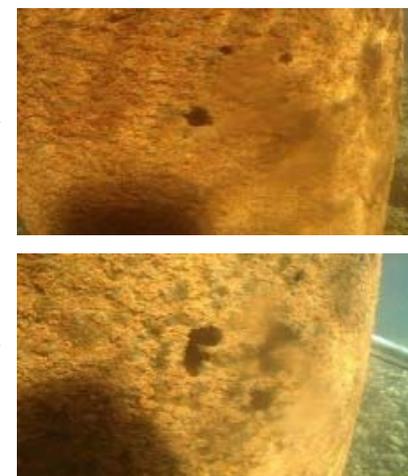
- 下部工(橋脚)に小さな腐食開孔が数ヶ所存在。
- 損傷の拡大を防ぎ、機能回復のため修繕が必要である。

鋼管の腐食状況

- 措置:4t超重量制限措置済(H29.12.4)
- 恒久対策:橋脚の機能回復のため、修繕を検討する。
