令和元年10月台風第19号における出水の概要(第2報)  
【信濃川水系、阿賀野川水系、関川水系】

# 令和元年10月台風第19号における出水の概要 《第2報 10月17日 15時 時点》

国土交通省 北陸地方整備局 河川部

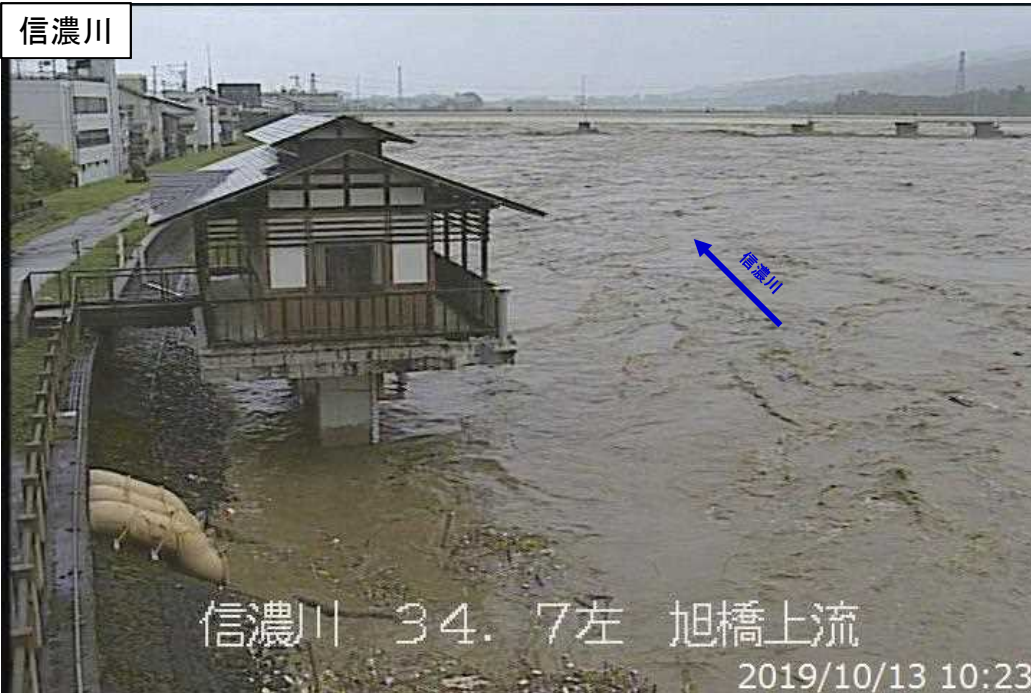
10/12 23:33 信濃川左岸34k7 旭橋上流付近

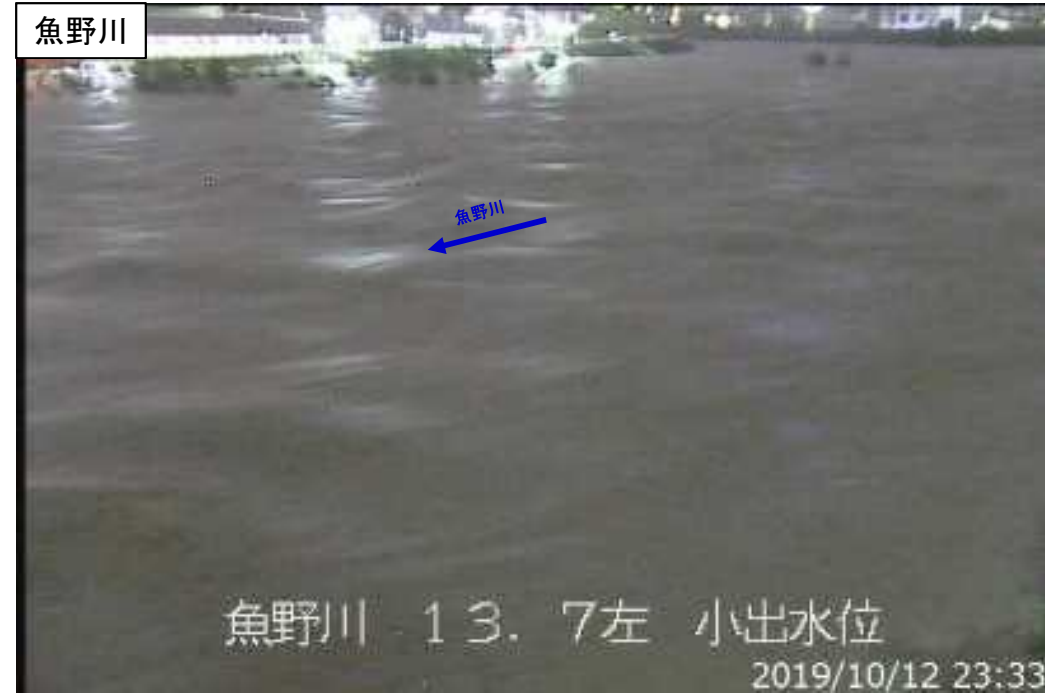
10/12 23:33 魚野川左岸13k7 小出水位観測所付近

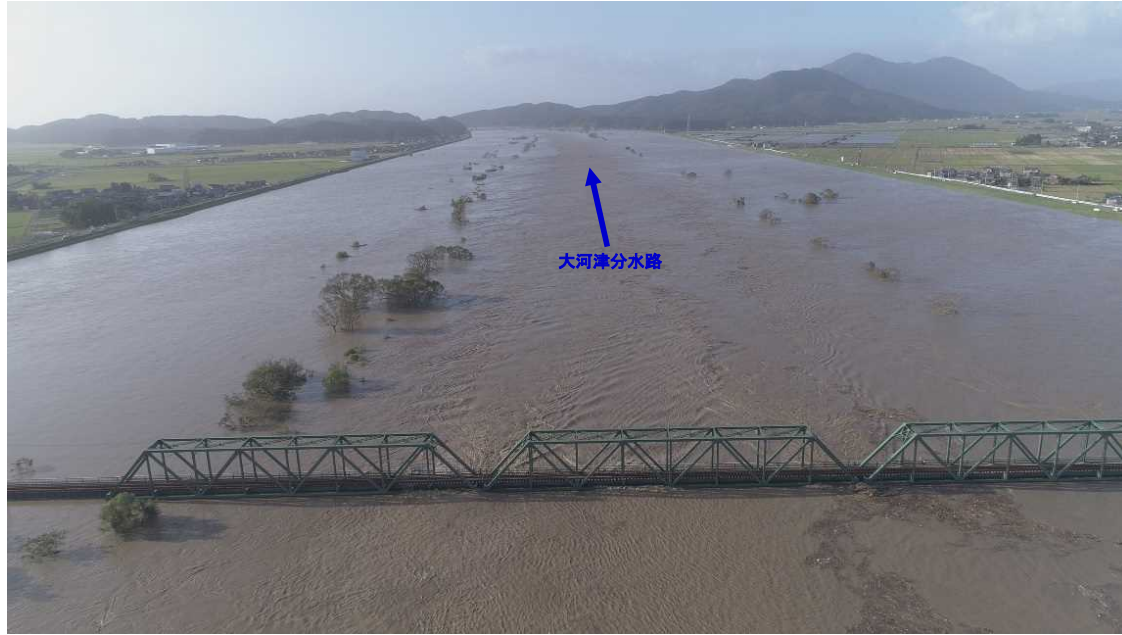
10/13 15:37 大河津分水路上空1k8 JR越後線 信濃川分水橋梁付近

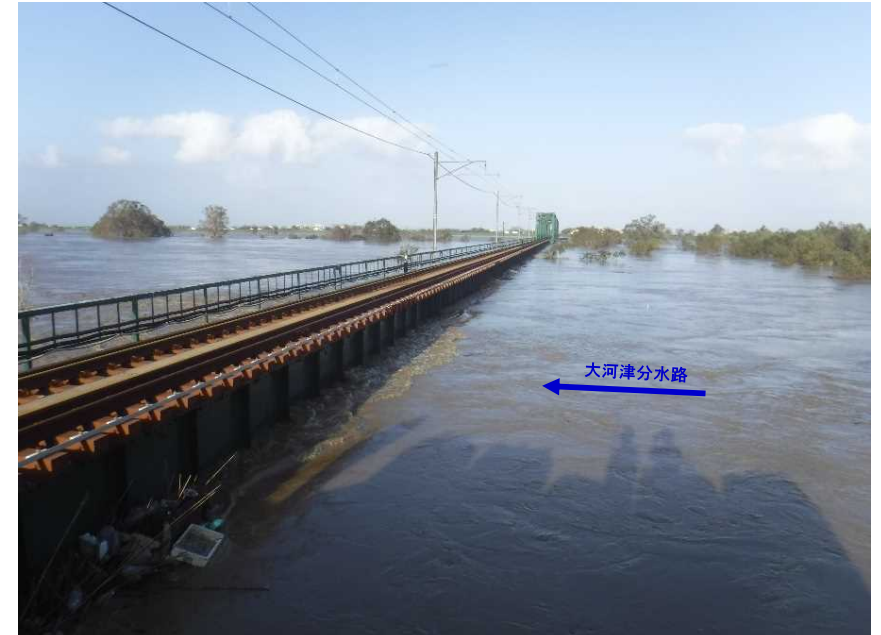
10/13 15:42 大河津分水路左岸1k8 JR越後線 信濃川分水橋梁付近

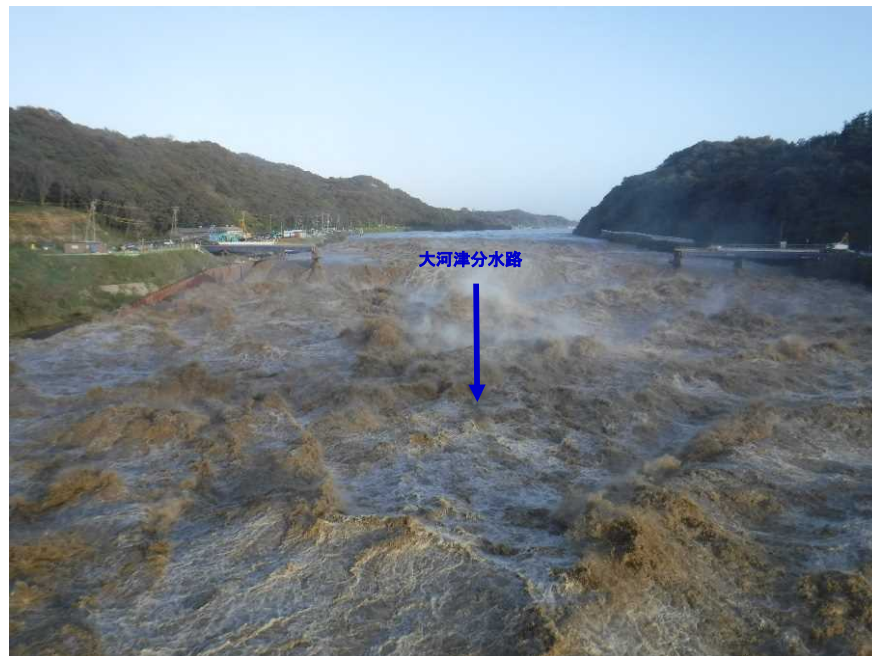
10/13 16:22 大河津分水路8k2 野積橋より上流方向を望む

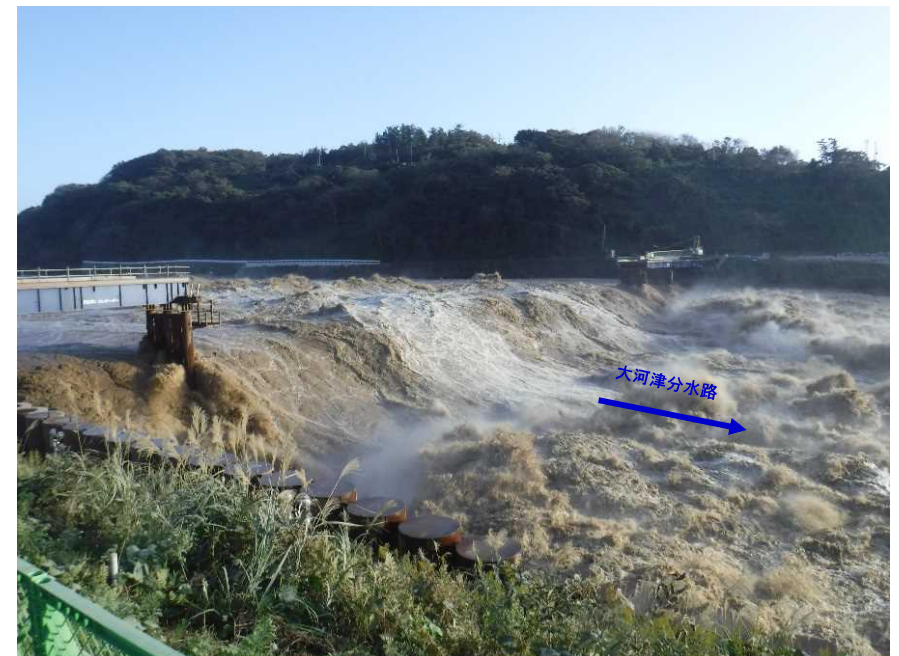
10/13 16:06 大河津分水路右岸8k 第二床固副堰堤付近

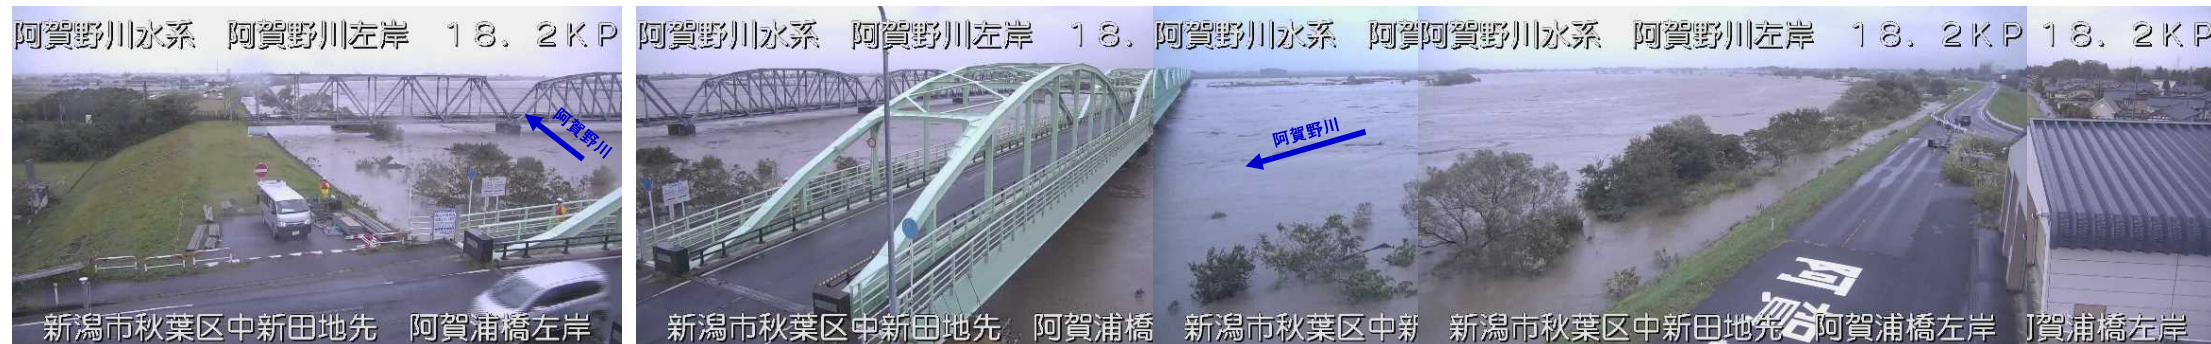
10/13 6:50 阿賀野川左岸18k2 新潟市秋葉区中新田地先 阿賀浦橋付近

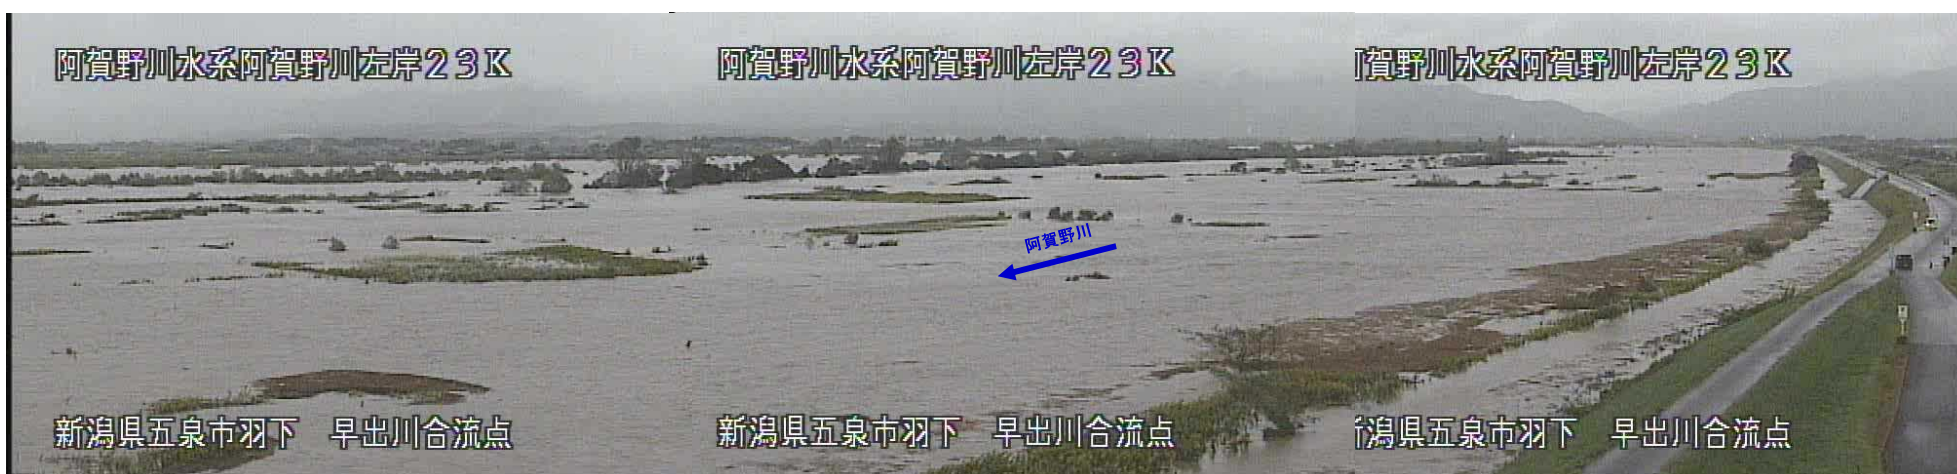
10/13 6:52 阿賀野川左岸23k 新潟市五泉市羽下地先 早出川合流点

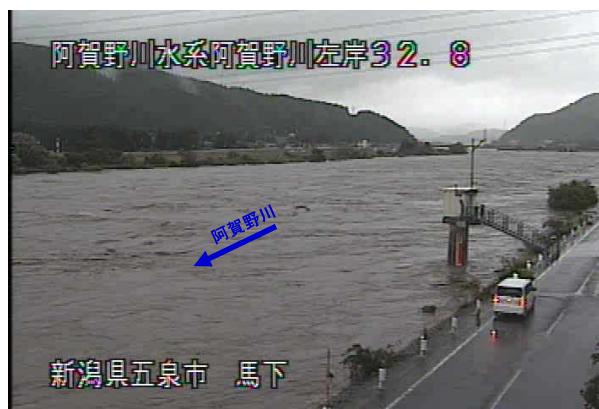
10/13 6:33 阿賀野川左岸32k8 新潟市五泉市馬下地先

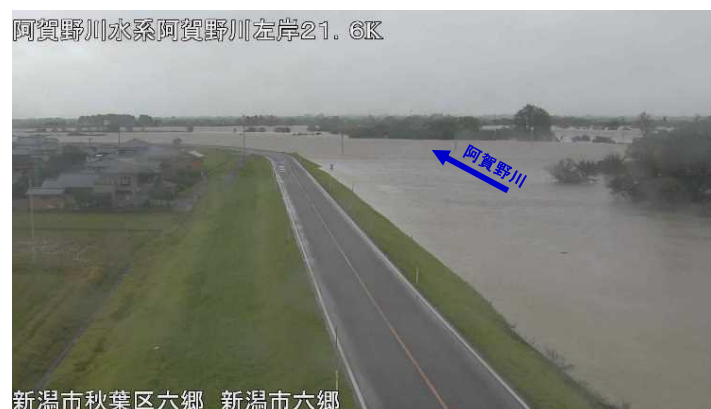
10/13 6:58 阿賀野川左岸21k6 新潟市秋葉区六郷地先

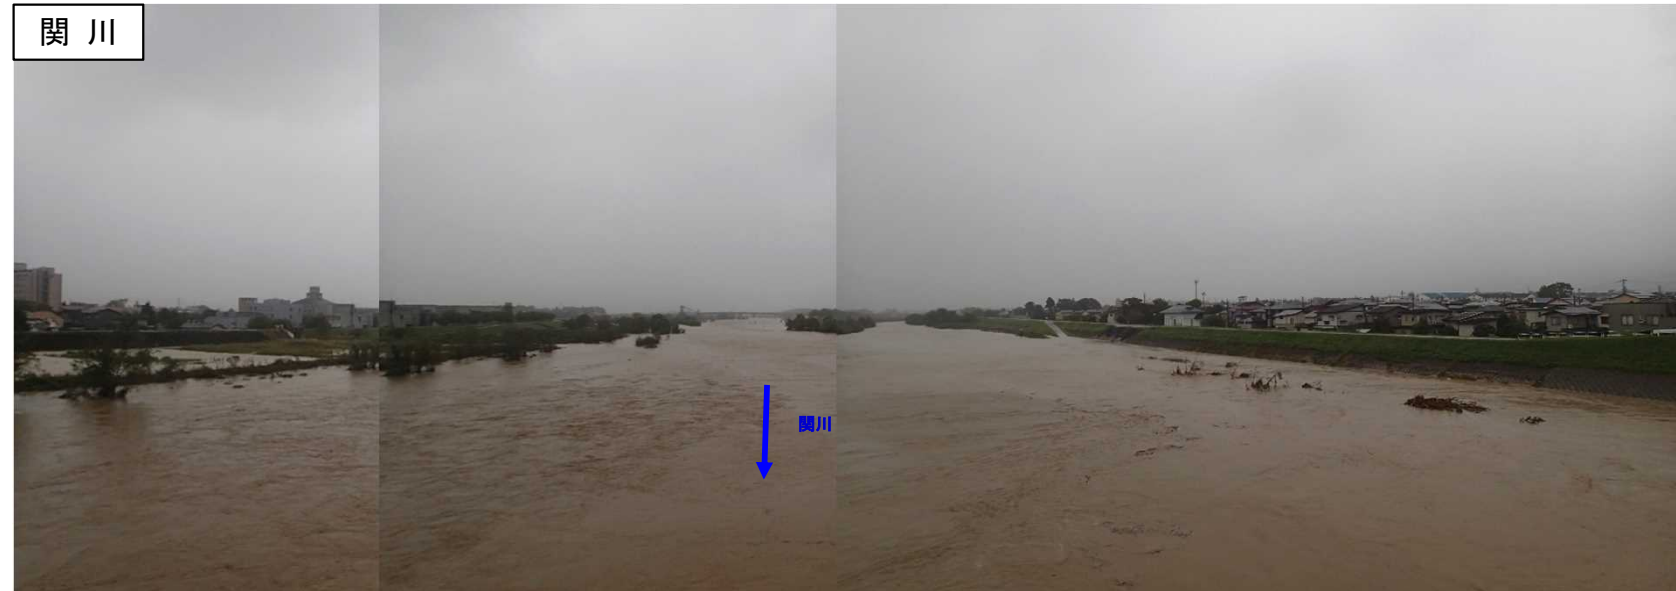
10/13 8:00 関川上空9k4 中央橋付近

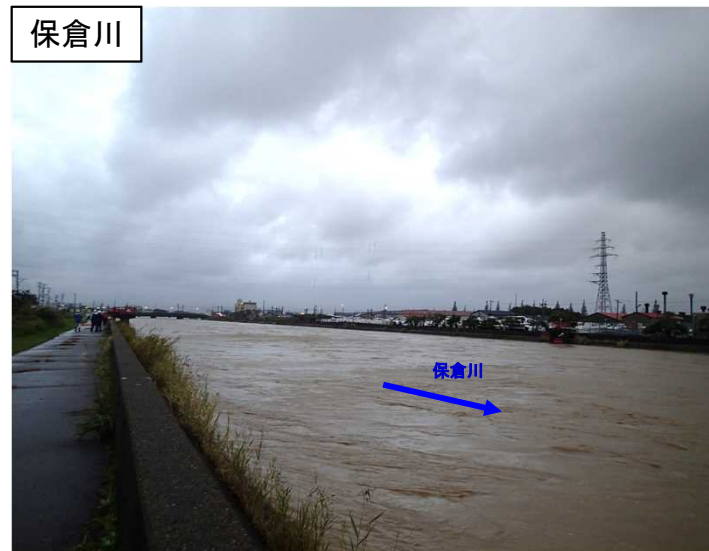
10/13 6:10 保倉川右岸0k5 港町第四排水樋管付近

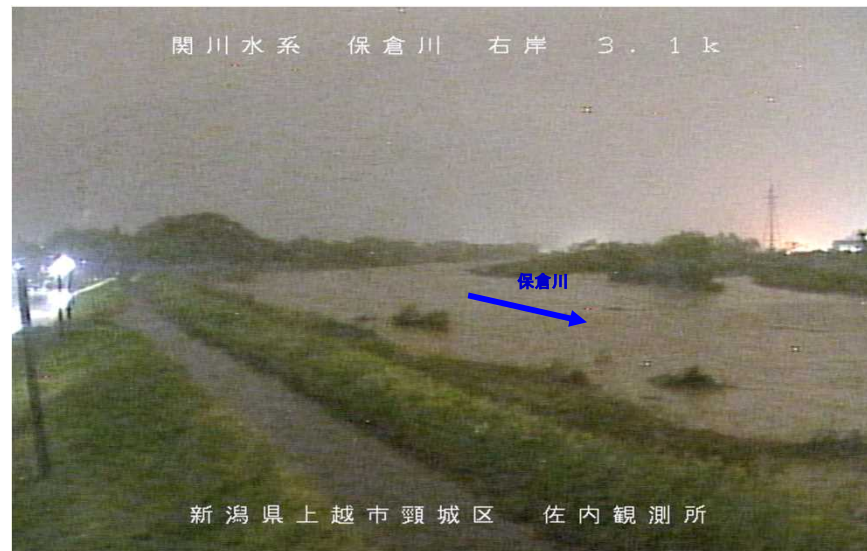
10/13 2:29 保倉川右岸3k1 佐内観測所付近

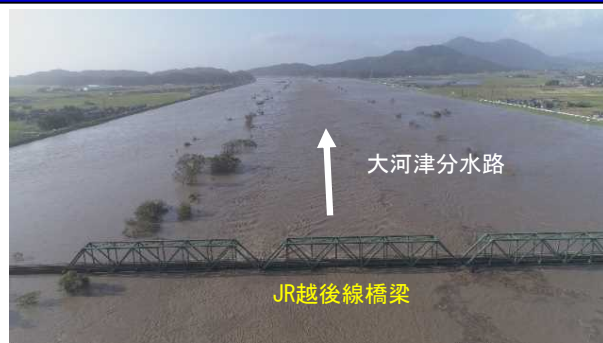
JR越後線橋梁より下流を望む (10/13 15:37撮影)

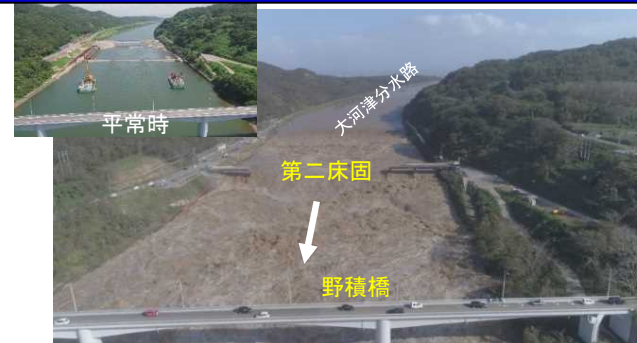
野積橋より上流を望む (10/13 11:32撮影)
