第3回「国道41号片掛地区法面崩落 対策検討委員会」を開催しました。

〇6月18日に開催しました第3回「国道41号片掛地区法面崩落対策検 討委員会」の結果(議事概要)をお知らせします。

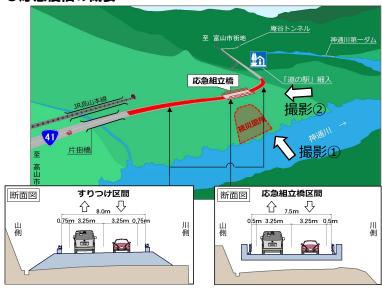
●応急復旧の概要

■応急組立橋等による交通解放

令和2年5月27日(水) 15:00

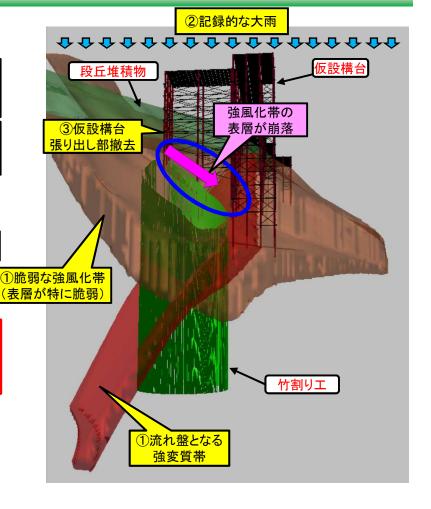
■法面崩落の要因

- ①脆弱な強風化帯や強変質帯等が複 雑に構成する地質条件
- ②H30.7豪雨や台風19号による大雨 等の自然条件

不安定化が進む法面上での作業等

上記のような様々な要因が複合的に 重なった結果、表層が崩落した
