# 金沢河川国道事務所

記者発表資料  
令和3年8月20日  
扱い: 配布後解禁

## 国道8号金沢市古府町地先におけるケーブル切断事故について (事故原因・再発防止策のお知らせ)

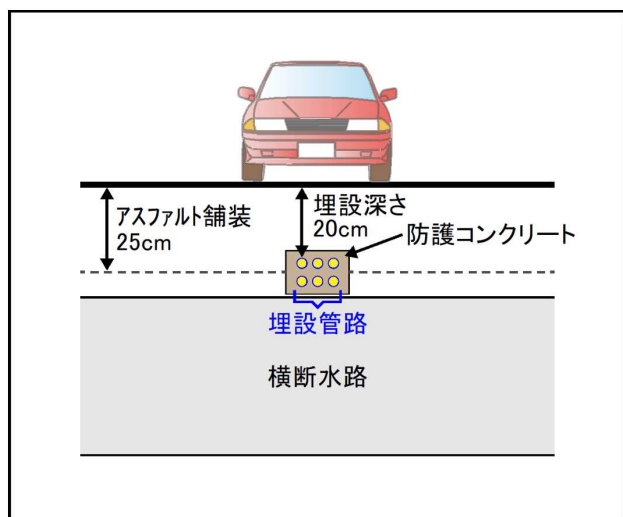
- ・ 金沢河川国道事務所は、施工会社へ当該工事の仕様書に基づく地下埋設物の調査を求めていた他、事前の埋設物関係資料の提示、埋設位置を示す鈔の確認指示、横断水路と近接することから十分な注意喚起を行っていた。
- ・ しかし、施工会社は、事前に十分な調査を行わず、舗装より深い位置に埋設管路があると思い込んでしまった。
- ・ この思い込みにより、施工会社は、当該工事箇所内で行った舗装調査（コア採取）の結果や舗装点検記録から確認された舗装厚さ（25cm）に基づき、深さ25cmの舗装切断作業を進めてしまい、埋設深さ20cmに設置される情報通信ケーブルを切断した。

＜ケーブル切断箇所の埋設管路状況＞

- 従前から実施している埋設物関係資料及び現地調査等による事前の情報収集、ケーブル管理者の立会、試掘の実施を、着手前に監督職員へ報告することを徹底します。
- 「探査機」等を用いた埋設物調査等を行い、情報収集の補完、事前確認時における事故防止を徹底します。
- また再発防止の抜本対策として、新技术等の活用によりアスファルト舗装内に含まれている区間の構造変更を進めます。  
(対策例1) 水路一体型の埋設管路構造の活用  
(対策例2) 衝撃貫通・切断防止機能を備えた強化防護板の活用

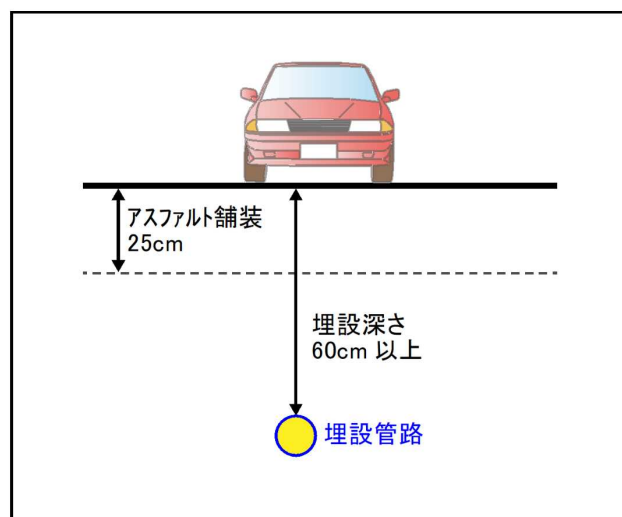
＜通常の埋設管路状況＞

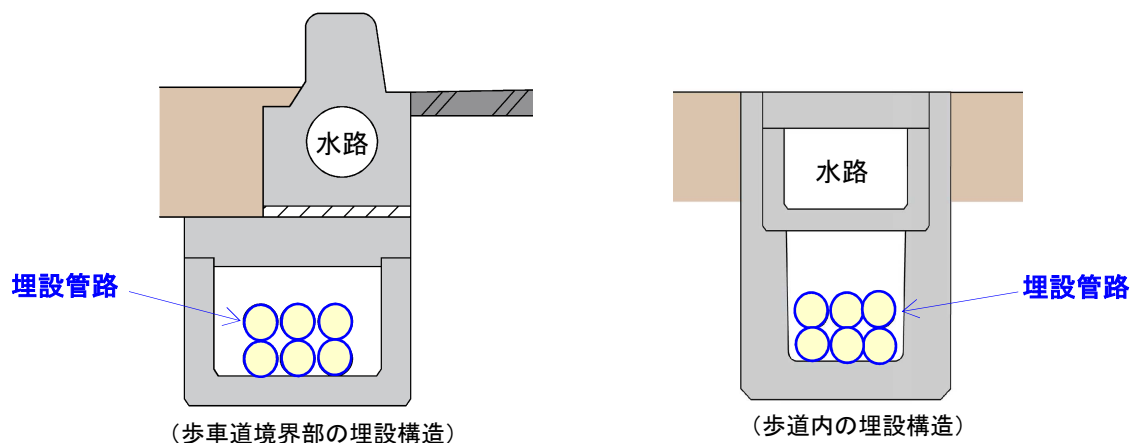
※水路一体型の埋設管路構造のイメージ
