# 第2回 千曲川堤防調査委員会

# 緊急復旧工事の実施状況報告

# 第2回 千曲川堤防調査委員会資料

## 4.被災メカニズムの分析

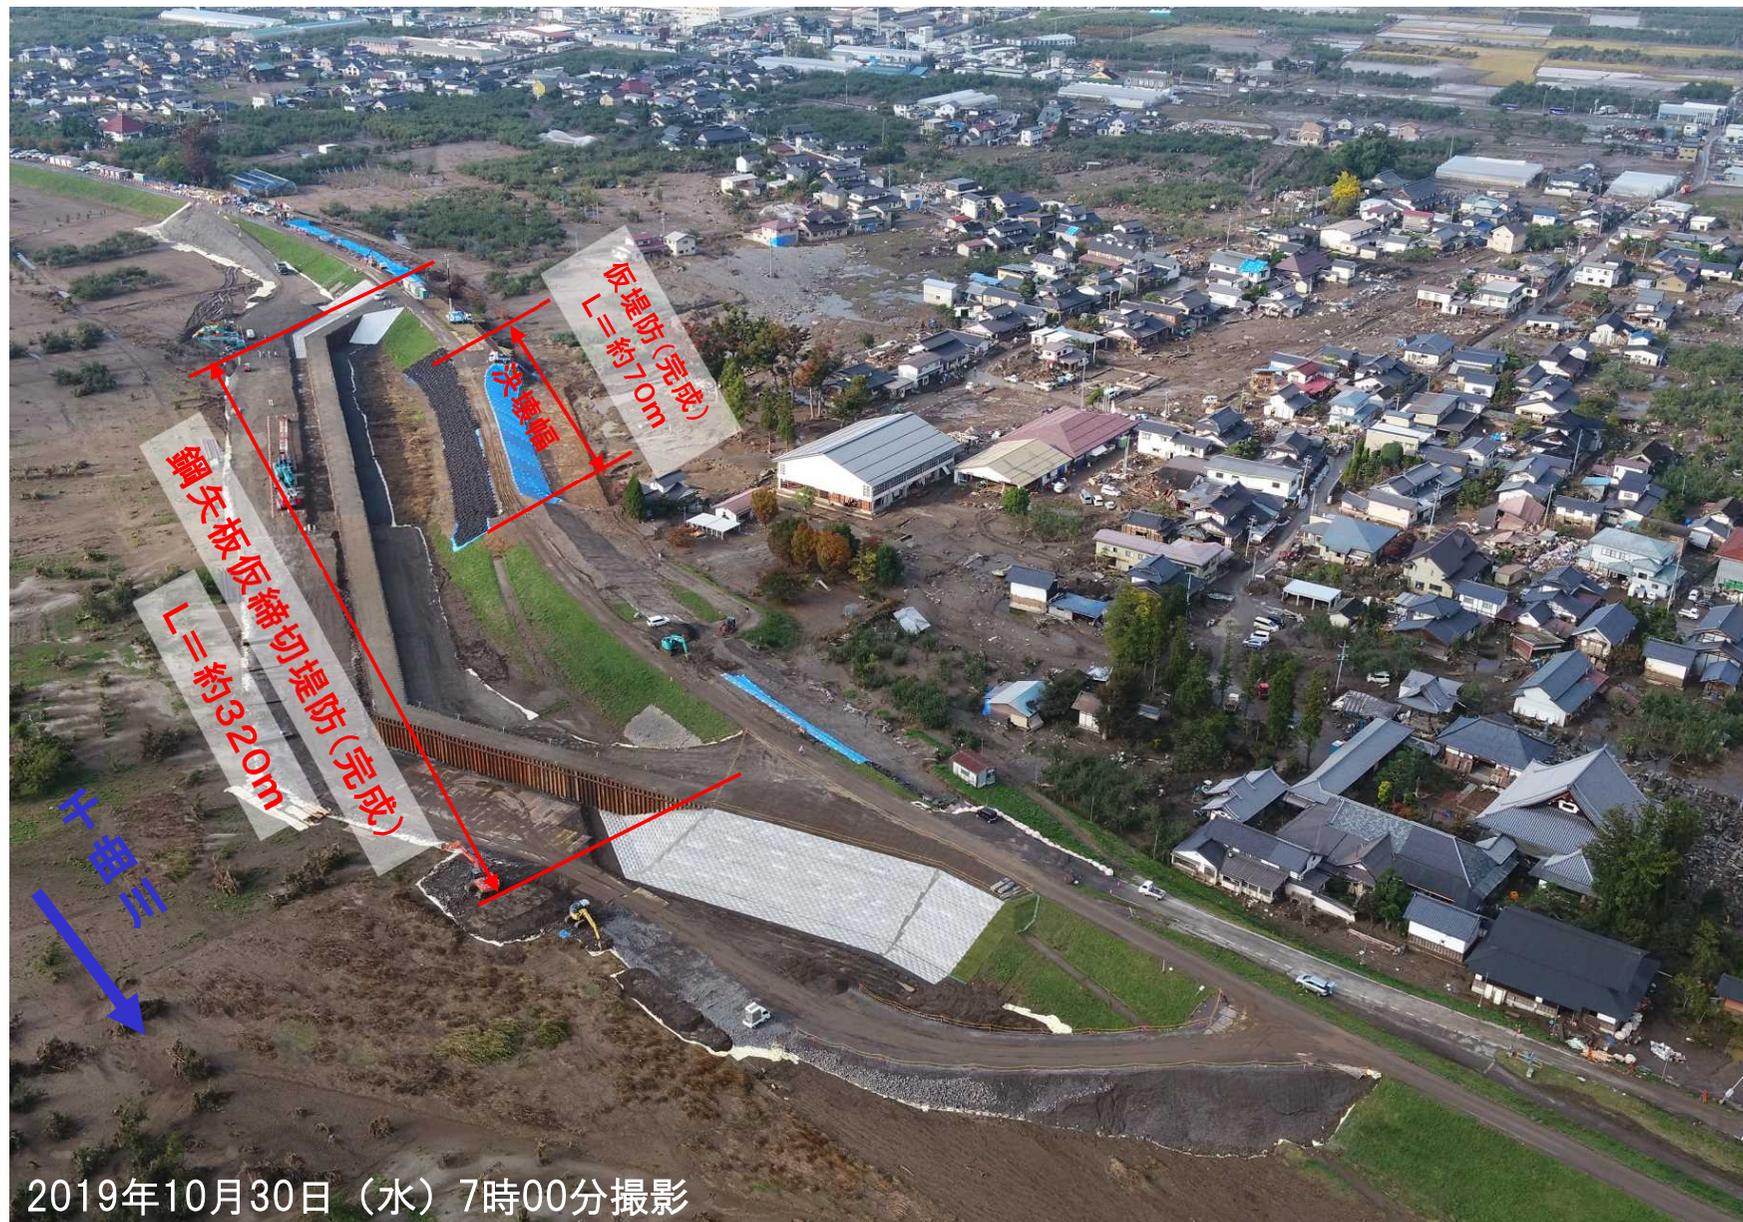
# (1)堤防決壊地点(左岸57.5k付近)の復旧状況

- ・10月13日(日) 7:10より24時間体制で緊急復旧工事に着手。
- ・10月17日(水) 仮堤防が完成。
- ・10月30日(水) 9:00鋼矢板仮締切堤防が完成。

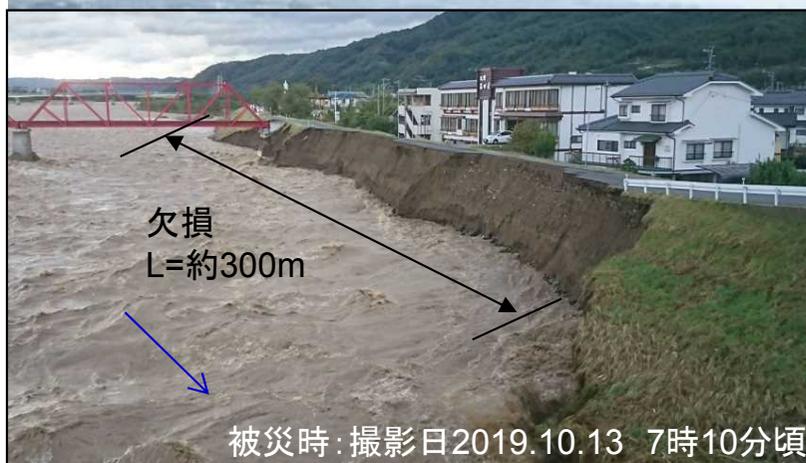
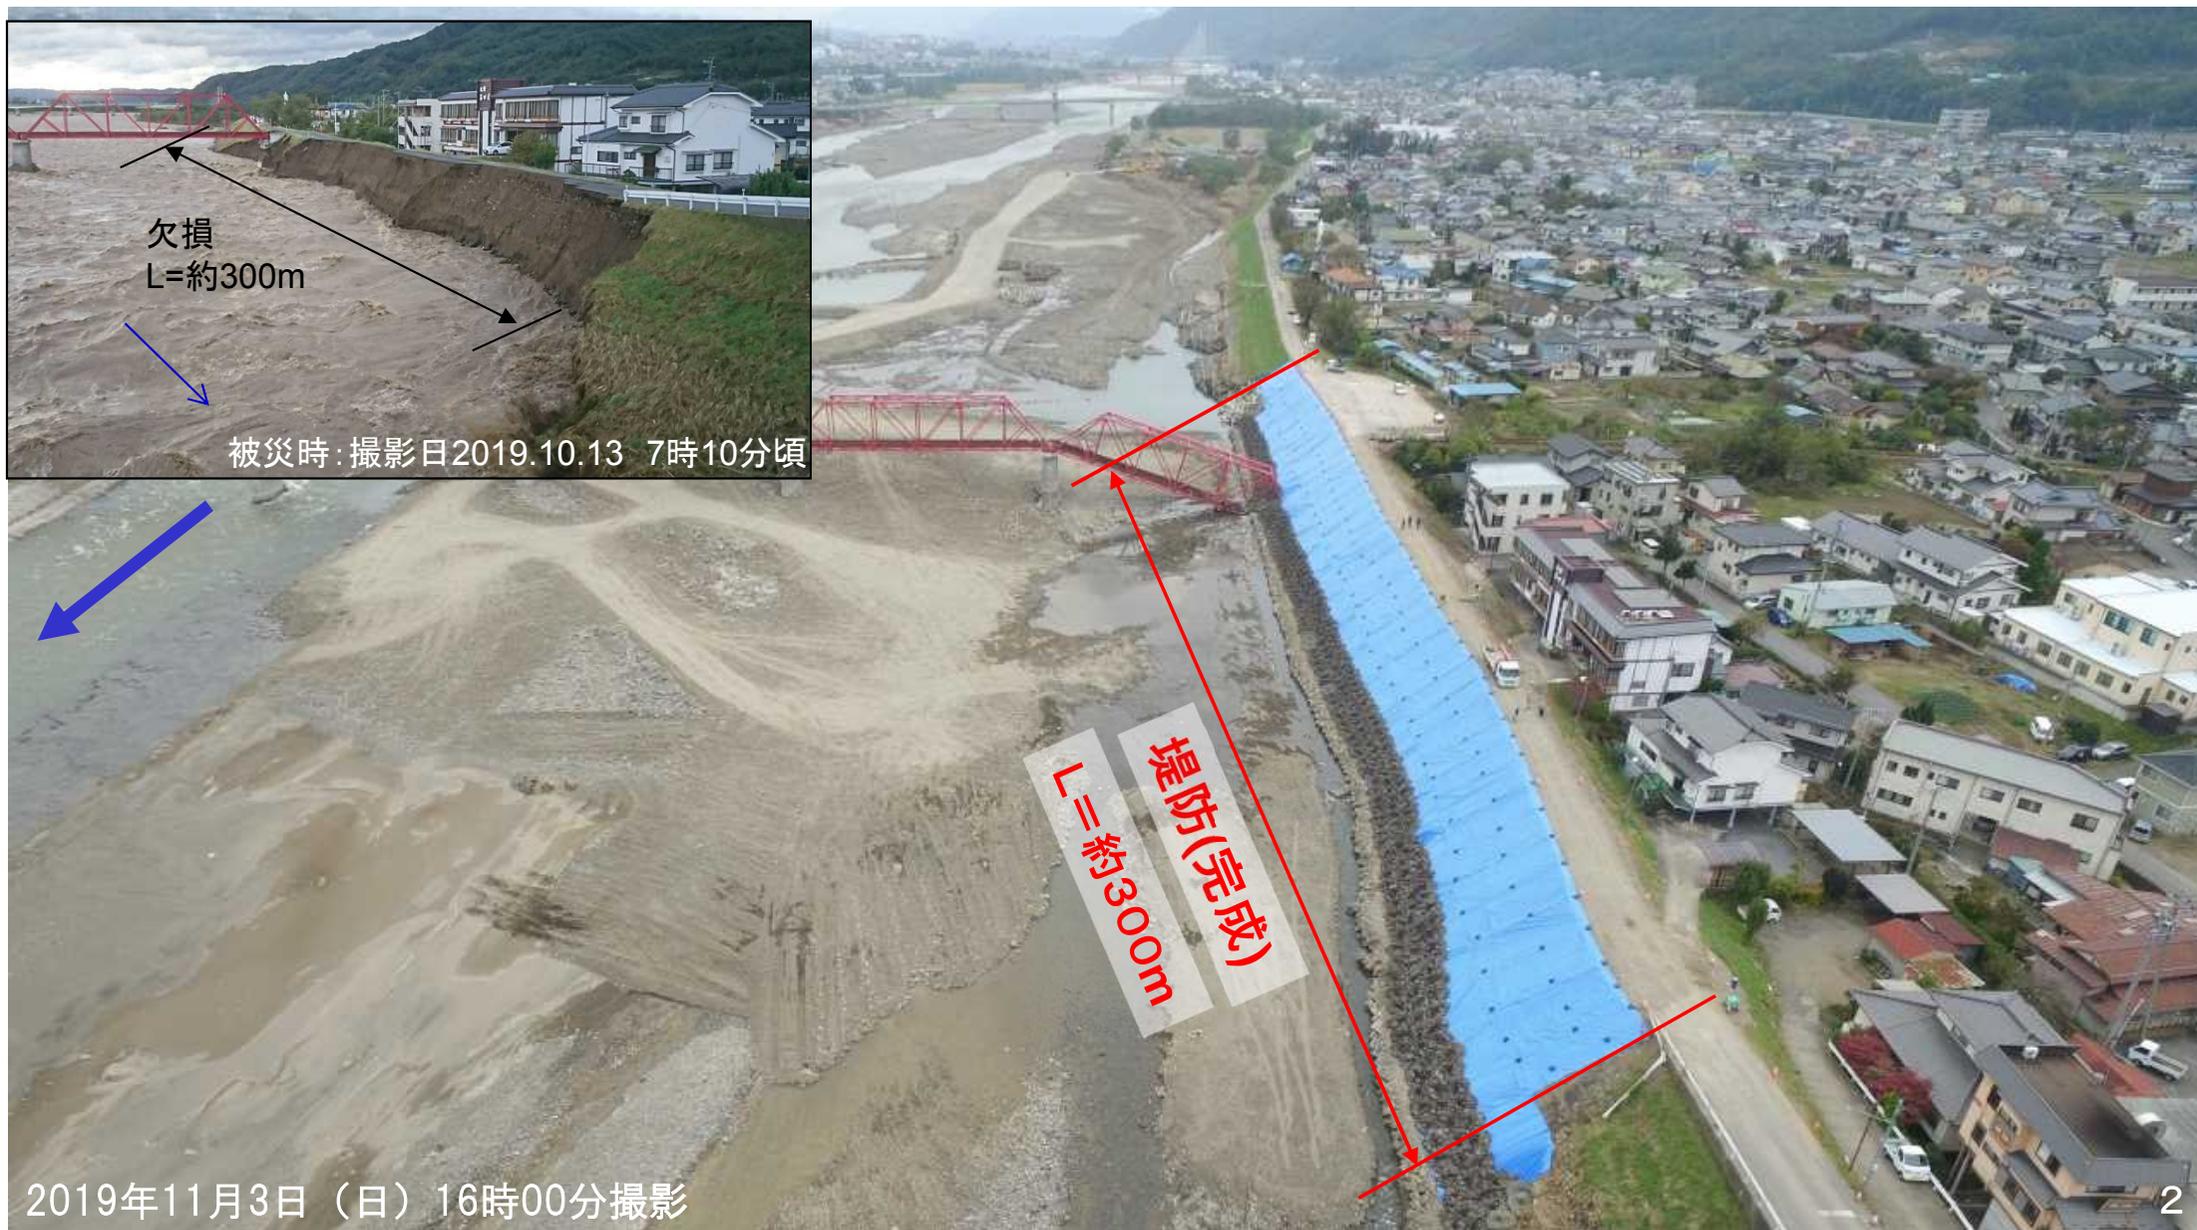
## (2)堤防欠損地点(左岸104k付近)の復旧状況

- ・10月13日(日) 8:33 24時間体制で緊急復旧工事に着手。
- ・10月28日(月) 川の流れを変える瀬替工が完成し、被災箇所への水当たりを弱めた。
- ・11月 3日(日) 堤防が完成。

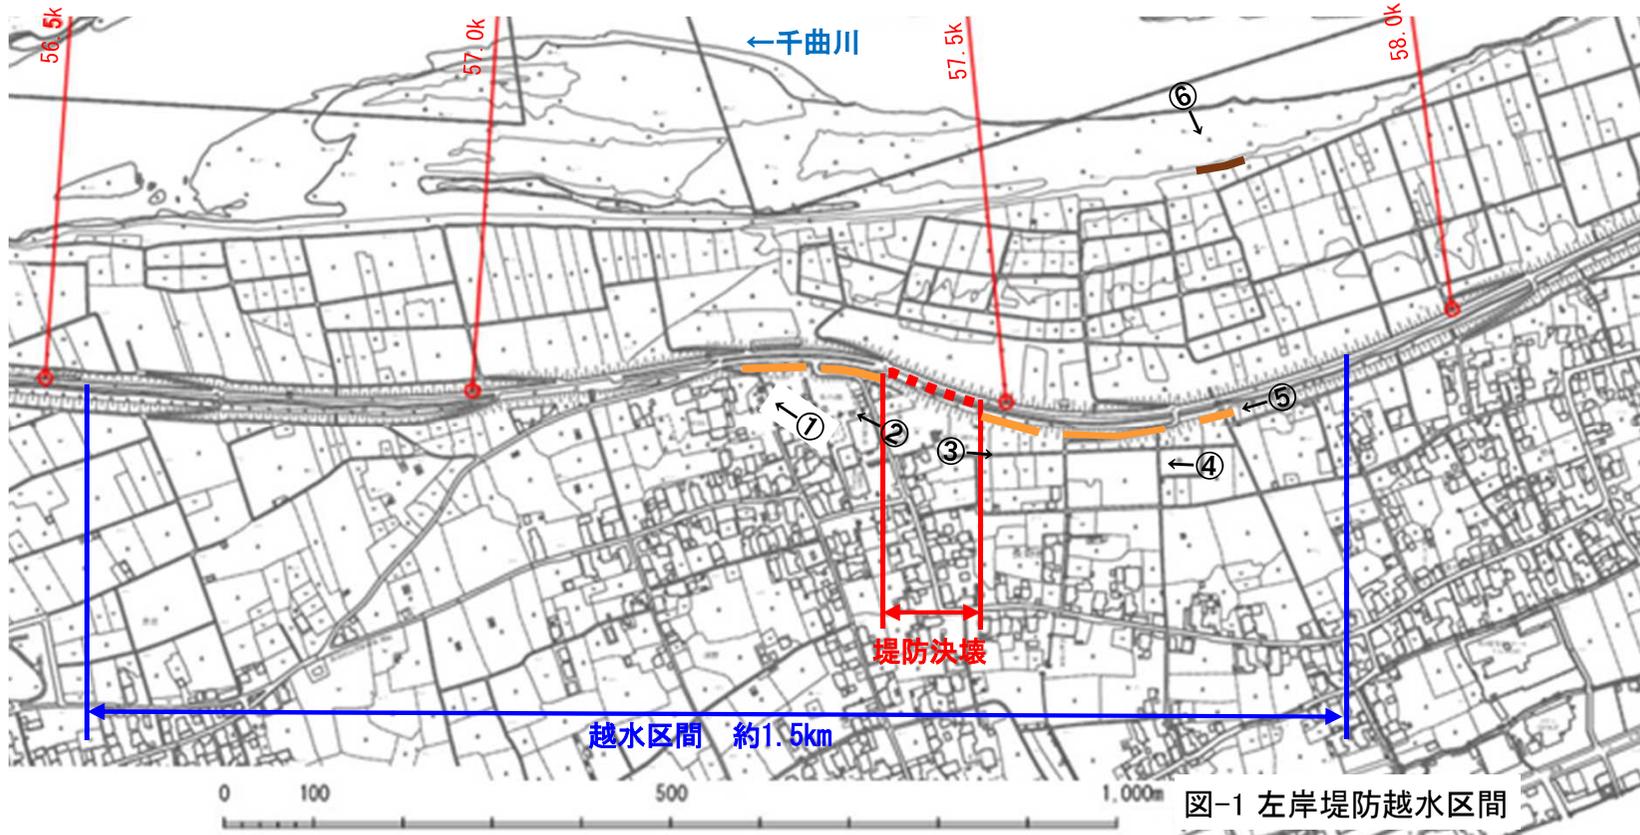
図-1 左岸堤防越水区間

- 千曲川左岸57.5k付近の堤防は約70mにわたり決壊した。堤防決壊地点を含む約1.5kmで越水し、裏法崩れ等が発生している。(図-1)
- なお、被災箇所周辺では漏水等による噴砂等の状況は確認されていない。

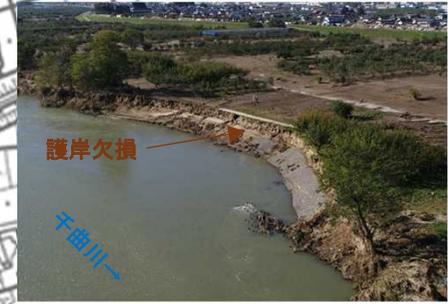
⑥護岸欠損 11月2日 9:20撮影

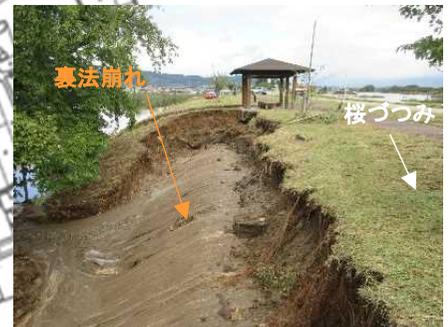
⑤裏法崩れ 10月13日 9:50撮影

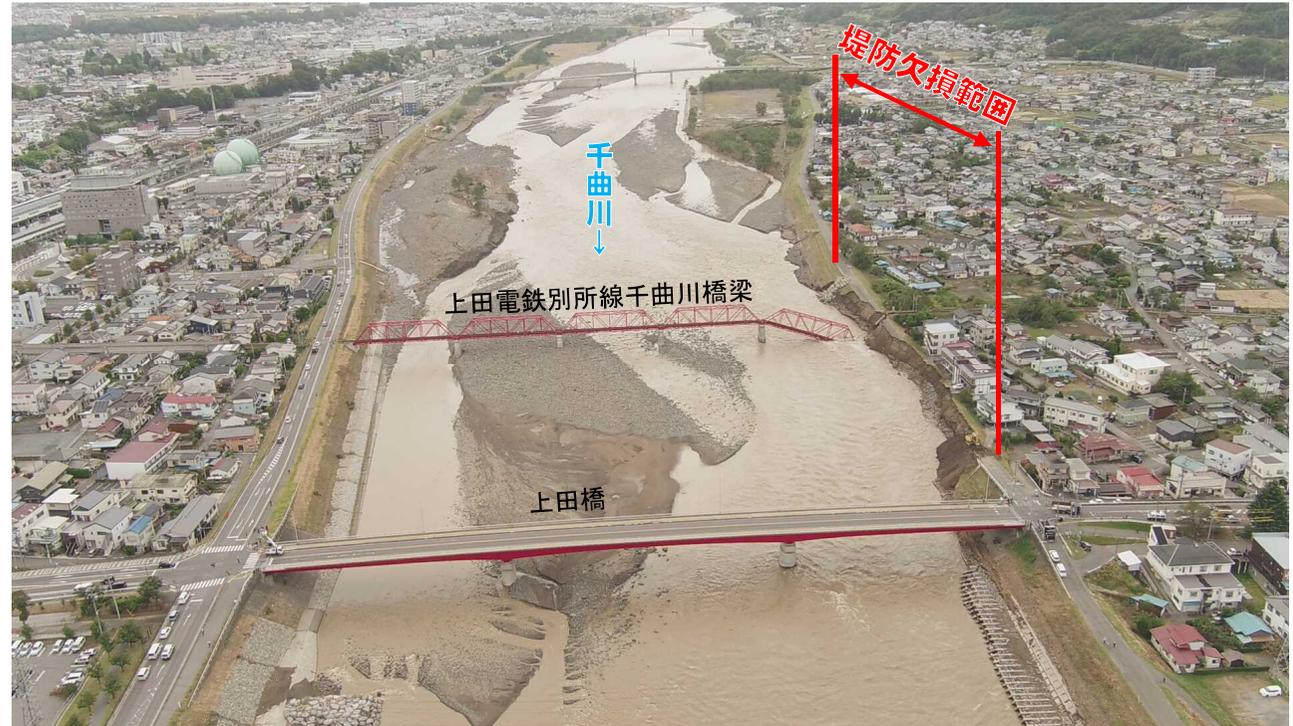
図-2 2019.10.14撮影

- 千曲川左岸104k付近の堤防が延長約300mにわたり欠損した。(図-2、図-3)
- また、千曲川橋梁（上田電鉄）左岸側橋台が被災をうけ落橋した。(図-2)

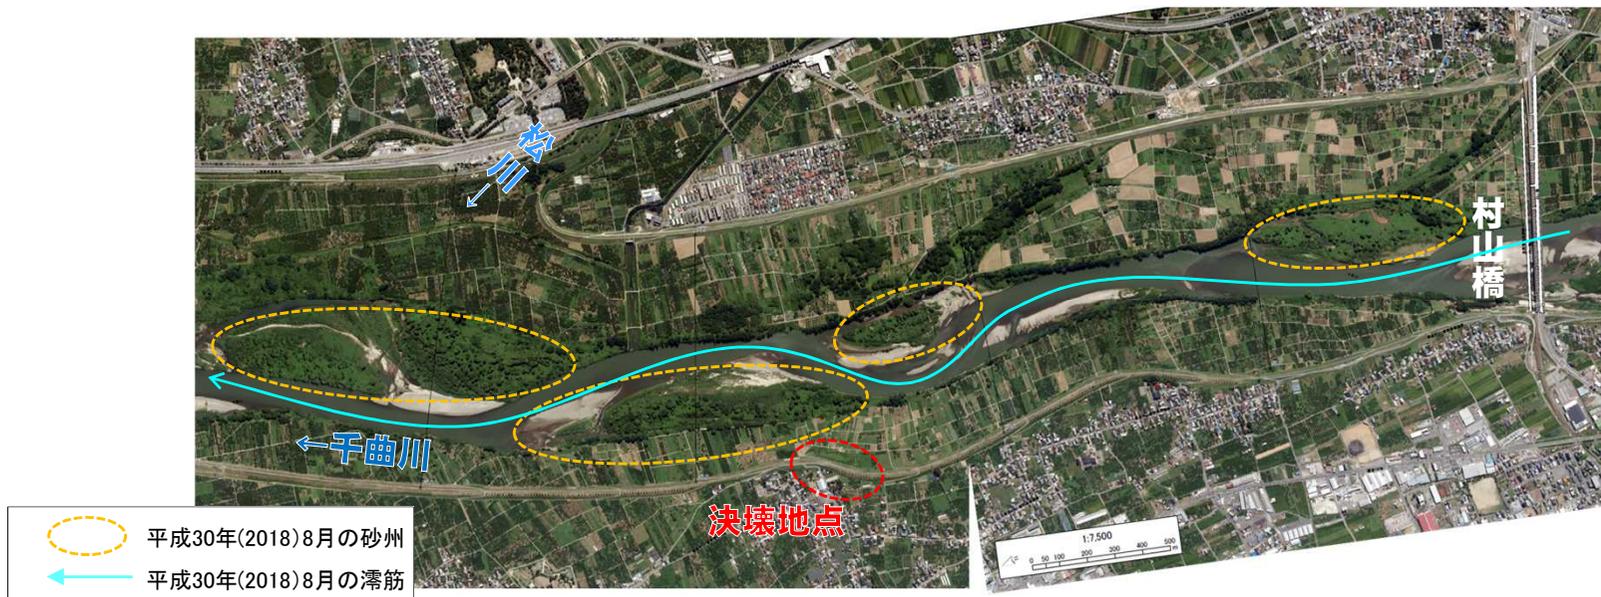
図-1 出水前(2018.8撮影)

■ 今回の出水前後の河道状況を比較する。出水後も低水路砂州は概ね維持されており、滞筋の変化もみられない。(図-1、図-2)

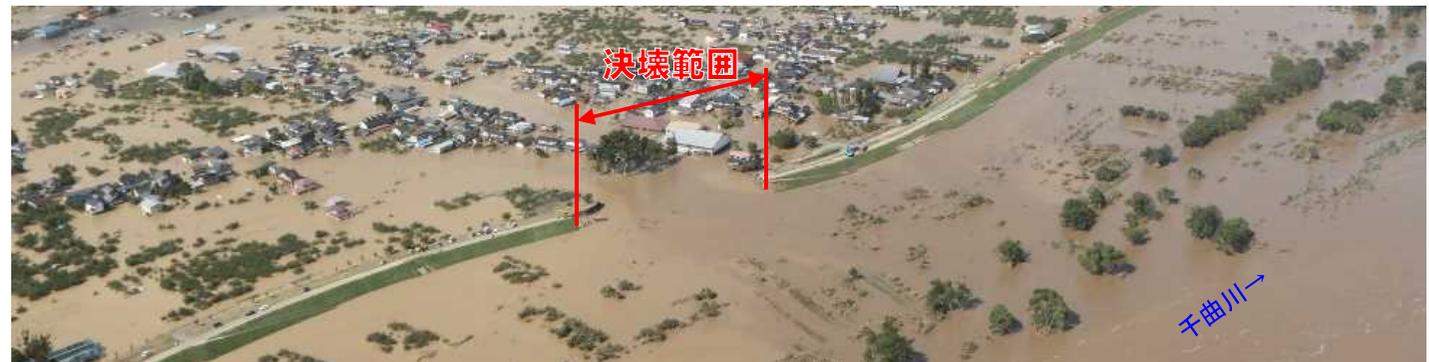
図-1 堤防決壊前後の時系列変化

- 堤防決壊箇所に設置されたCCTVカメラにより、10月13日0:55頃越水が始まったことを職員が確認した。
- 同日の2:15以降、CCTVカメラが倒壊し監視不能となった。

⑩2019.10.13. 13.10頃(UAV写真)

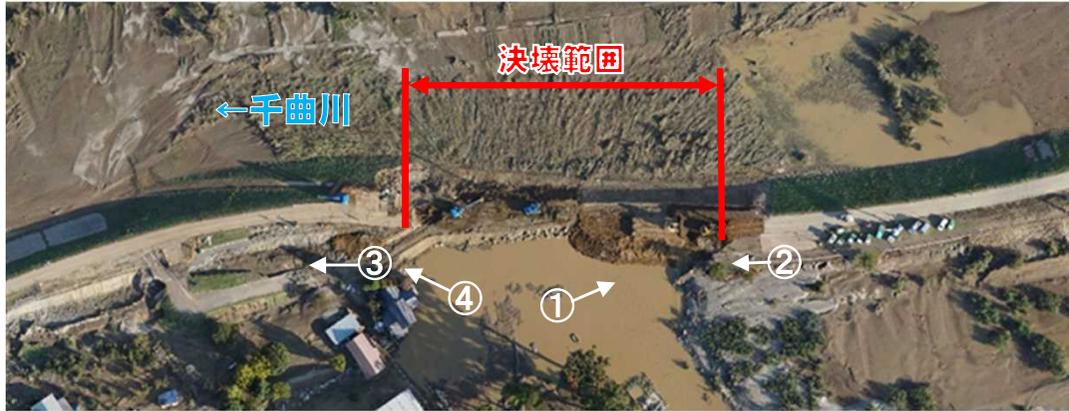
図-1 垂直写真(2019.10.16撮影)

- 堤防決壊地点周辺は昭和58～59年度に治水計画上必要な高さ断面を有する堤防を整備し、平成17～19年度にかけて堤防川裏側に桜づつみ(二種側帯)を整備している。(図-3)
- 植樹した桜の根などが堤防に影響を与えないよう、堤防裏側に縁切として吸出防止材を設置している。(図-4)
- 堤防決壊地点下流の川裏側に上段部市道と下段部坂路(いずれもAs舗装)が施工されていたが、全崩壊は免れている。(図-6、7)

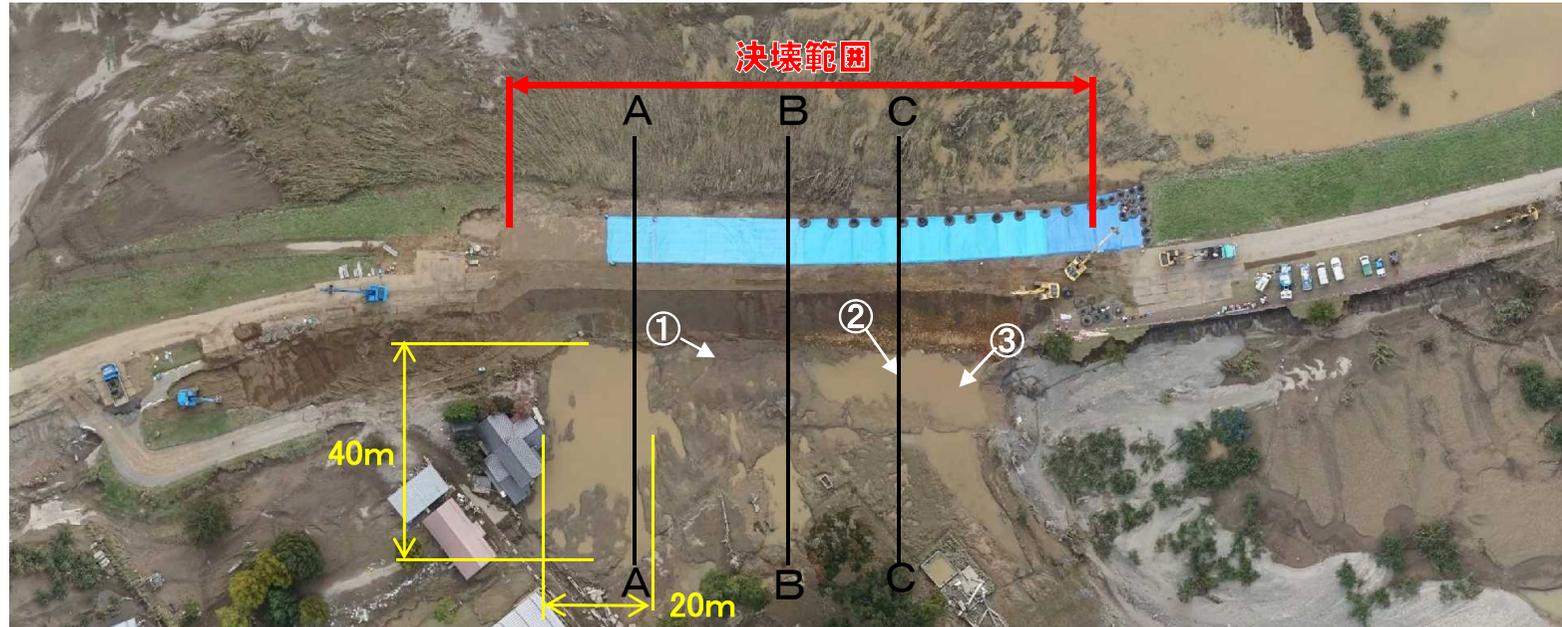
図-1 測量時空撮・仮堤防完成時 (2019. 10. 18撮影)

- 決壊地点川裏側に落堀が形成されている。
- 堤防決壊後に実施した測量から、川裏法尻部で約2.4mの洗堀が発生したと推定される。

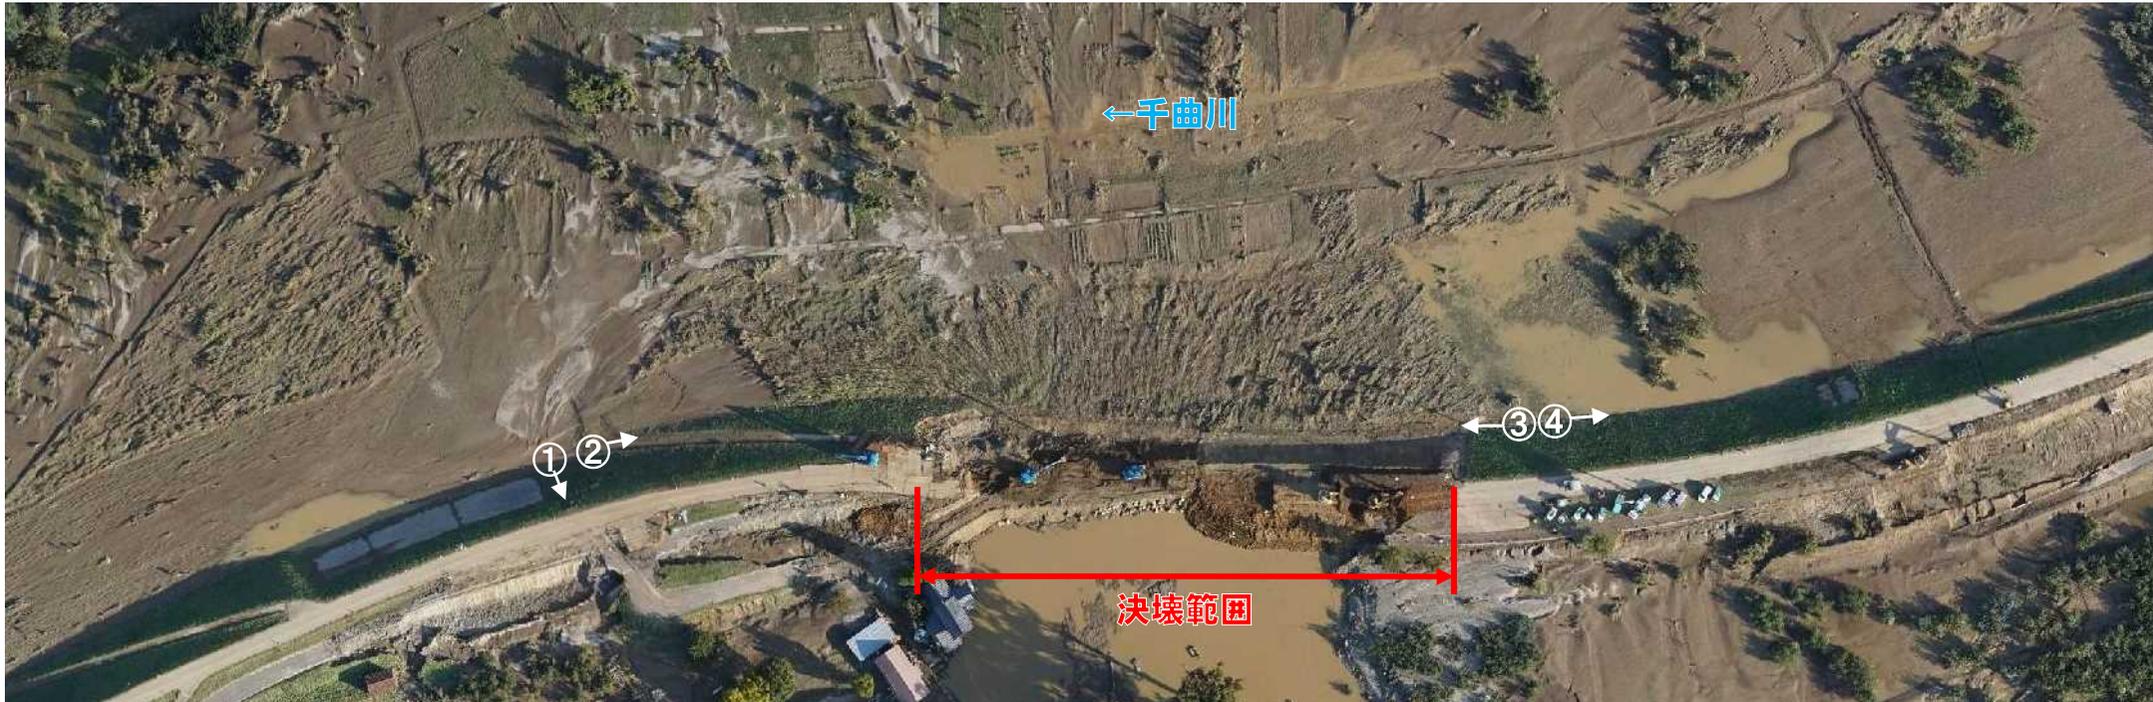
図-1 垂直写真(2019.10.16撮影)

- 高水敷の植生は倒伏しているが、目立った流失はしておらず、高水敷上の洗掘等も確認できない。
- また、決壊地点の上下流とも川表法面に目立った侵食の痕跡は確認できない。

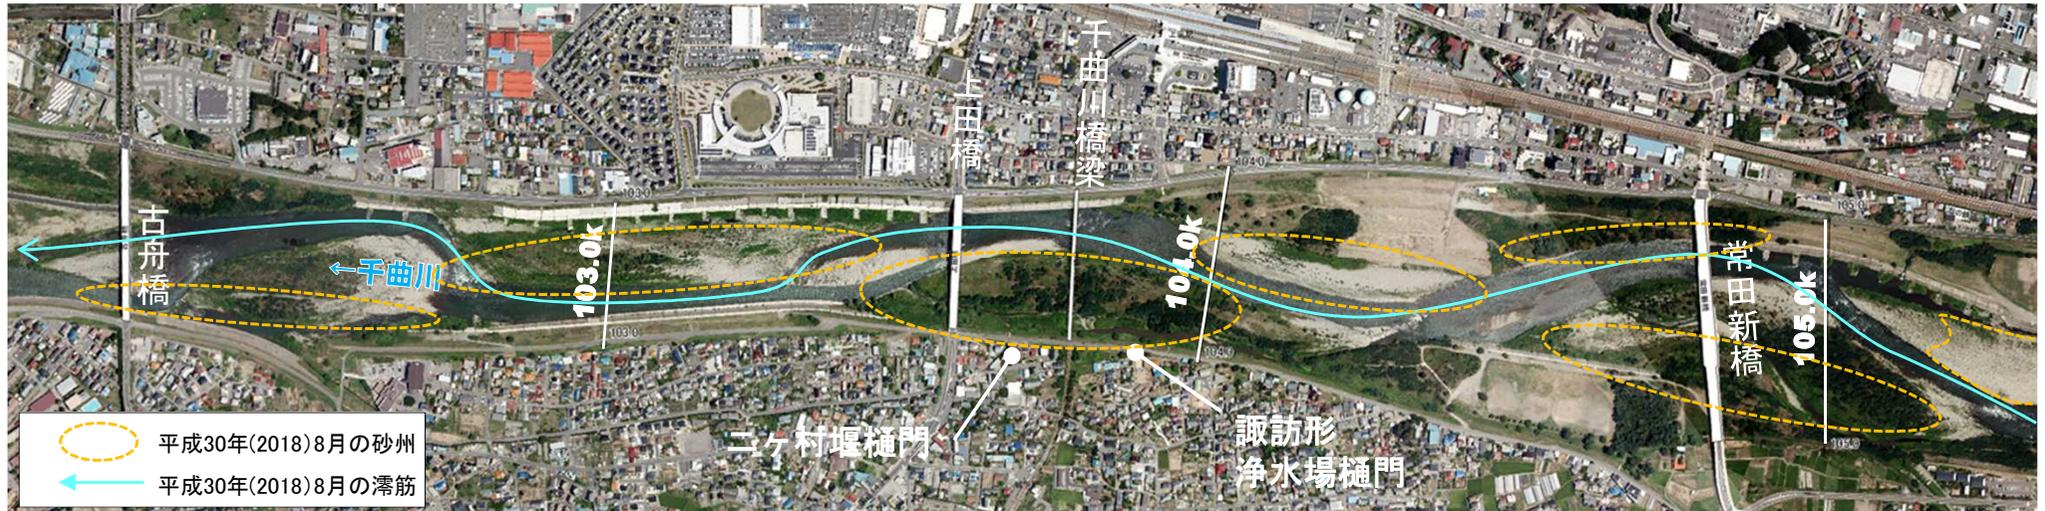
図-1 出水前(2018.8撮影)

- 千曲川左岸104k付近堤防欠損地点周辺は、今回の出水を受け砂州の移動など河道が大きく変化した。
- 特に、滞筋は位相が左右岸で逆転するような大きな変化となり、平成年代で水衝部ではなかった箇所が現在水衝部となっている。

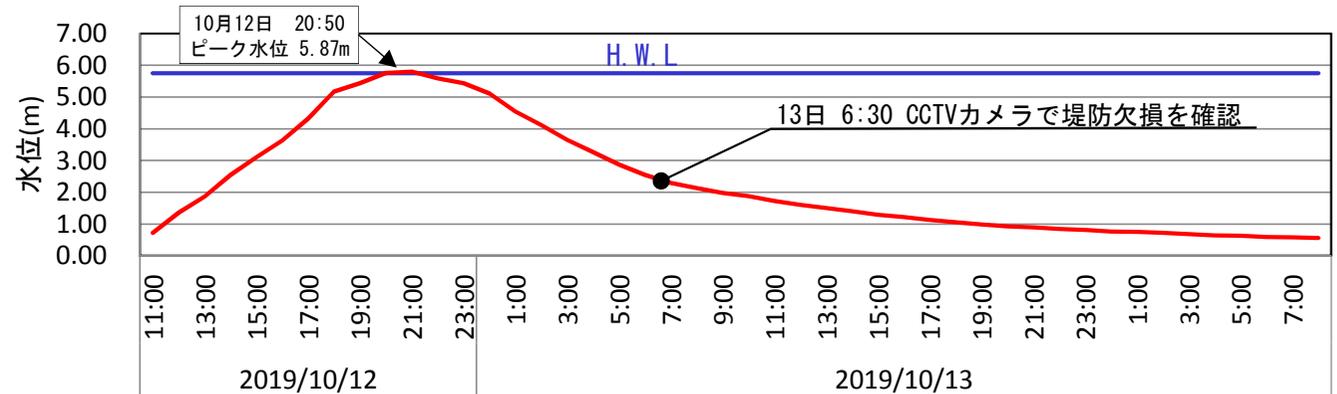
図-1 堤防欠損の時系列変化

- 堤防欠損は10月13日6時30分にCCTVカメラで確認したが、欠損が発生した時間は不明である。
- 堤防欠損を確認した10月13日6:30から30分程度の経過で欠損幅が約2倍に広がっている。(図-1)
- 当該箇所約4km上流にある生田水位観測所の最高水位は12日20時50分で、堤防欠損を確認(13日6時30分)した時間は洪水の減水期であった。(図-2)

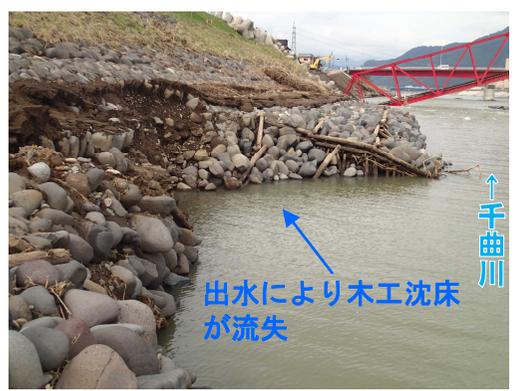
①木工沈床が流失

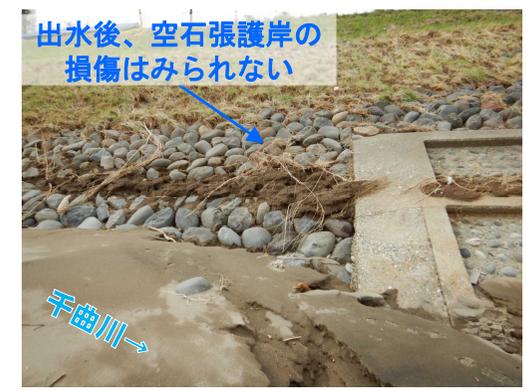
- 堤防欠損範囲は第一期改修時(T7.11~S17.3年)に、樋門や橋梁の一部区間を除いて空石張護岸と木工沈床が施工されている。(図-1)
- 第一期改修時に施工されている堤防欠損箇所上流側の堤防・空石張護岸は、出水後も損傷していない。

③空石張護岸 (諏訪形浄化樋管上流側)

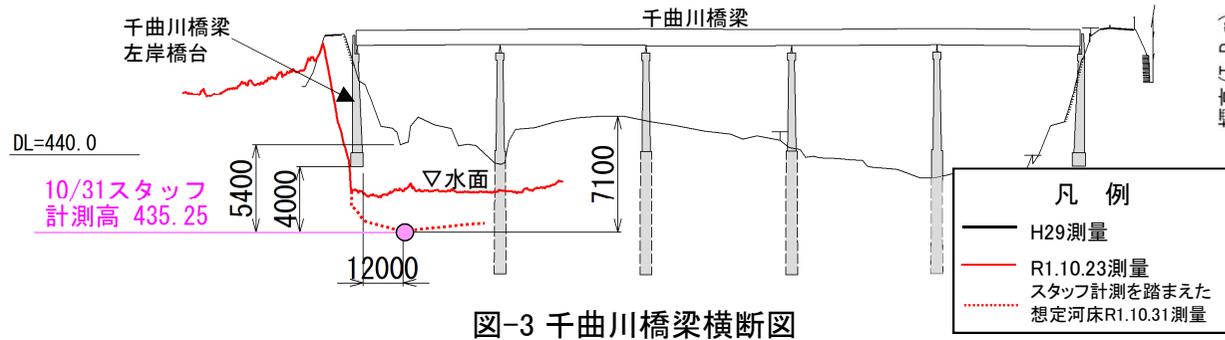
図-3 千曲川橋梁横断面図

- 堤防欠損地点の護岸基礎高は、ニヶ村堰樋門図面や現地で確認した木工沈床の高さから堤防欠損範囲の護岸基礎高を推定し、千曲川橋梁左岸橋台、ニヶ村堰樋門等の基礎高を経年最深河床高縦断面図にプロットした。(図-5)
- 堤防欠損地点周辺護岸及び各施設基礎高は、昭和39年測量以降の最深河床(対岸側)より高い位置に設置されている。(左岸側は砂州により河床が高い)
- 今回の出水前まで左岸側は砂州が発達していたが、今回出水により砂州が侵食し、千曲川橋梁部の左岸側で7m程度の洗掘が生じている。(図-3)
- また、既設護岸基礎高(推定高)から5m程度の洗掘が生じている。(図-4)

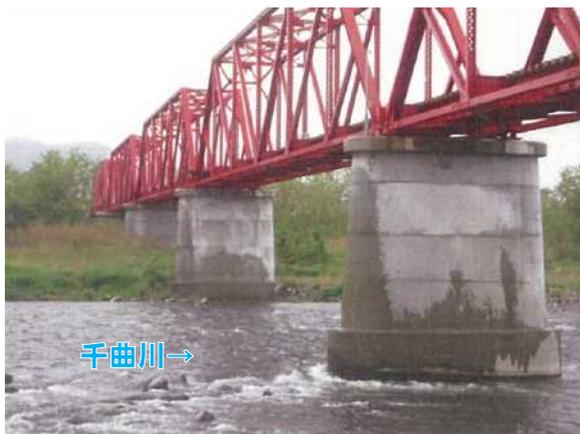
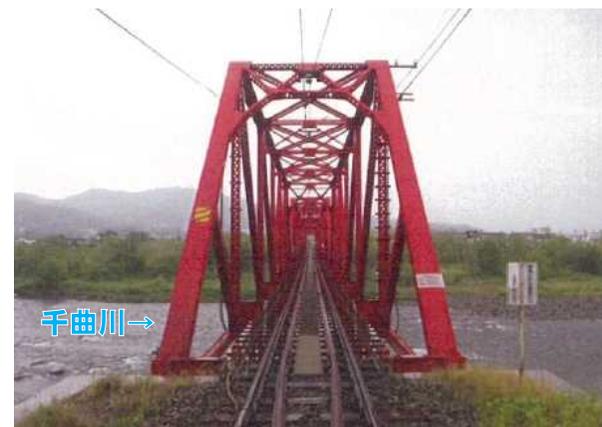
図-1 上田電鉄別所線 千曲川橋梁の状況(点検時)

- 千曲川左岸103.5k+220mに設置されている上田電鉄別所線千曲川橋梁は、今般の出水で被災を受けた。
- 被災前の平成29年5月と同30年5月に施設管理者が行った点検では、橋梁施設や取付護岸の維持状況、周辺堤防の異常などは認められていない。(図-1)

- 千曲川橋梁は洪水時の流向に対して直角に、橋脚方向は洪水時の流水方向と平行に設置され、橋脚形状は小判型(細い楕円形)であり、堤防欠損を助長するような構造物ではない。
