令和元年10月台風第19号における出水の概要(第3報)
【信濃川水系、阿賀野川水系、関川水系】

令和元年10月台風第19号における出水の概要 《第3報 10月23日 12時 時点》

国土交通省 北陸地方整備局 河川部

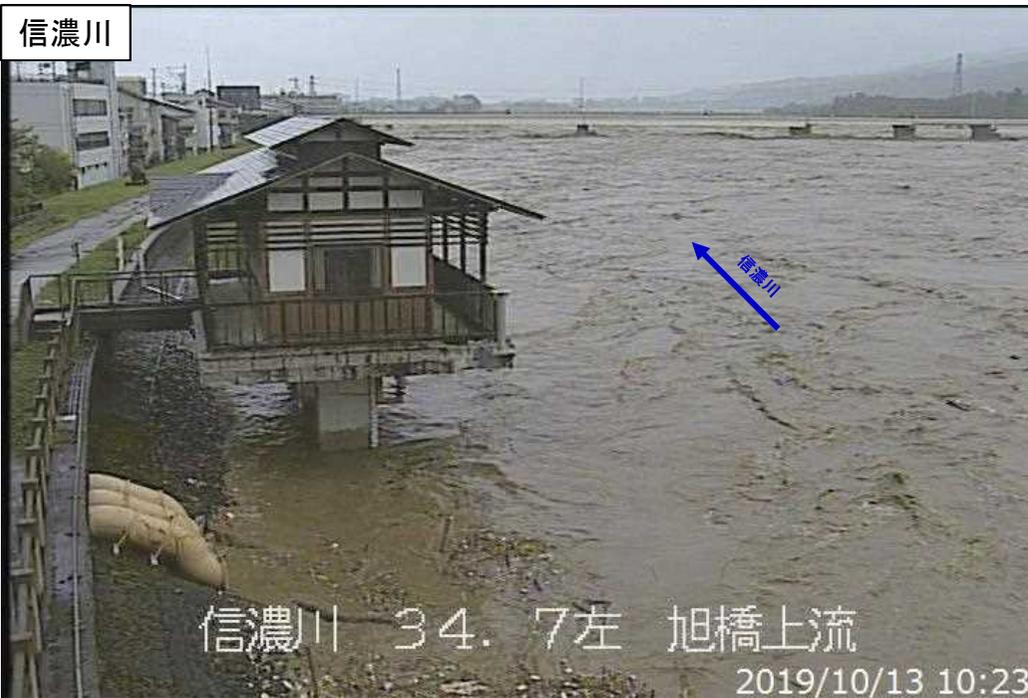
10/12 23:33 信濃川左岸34k7 旭橋上流付近

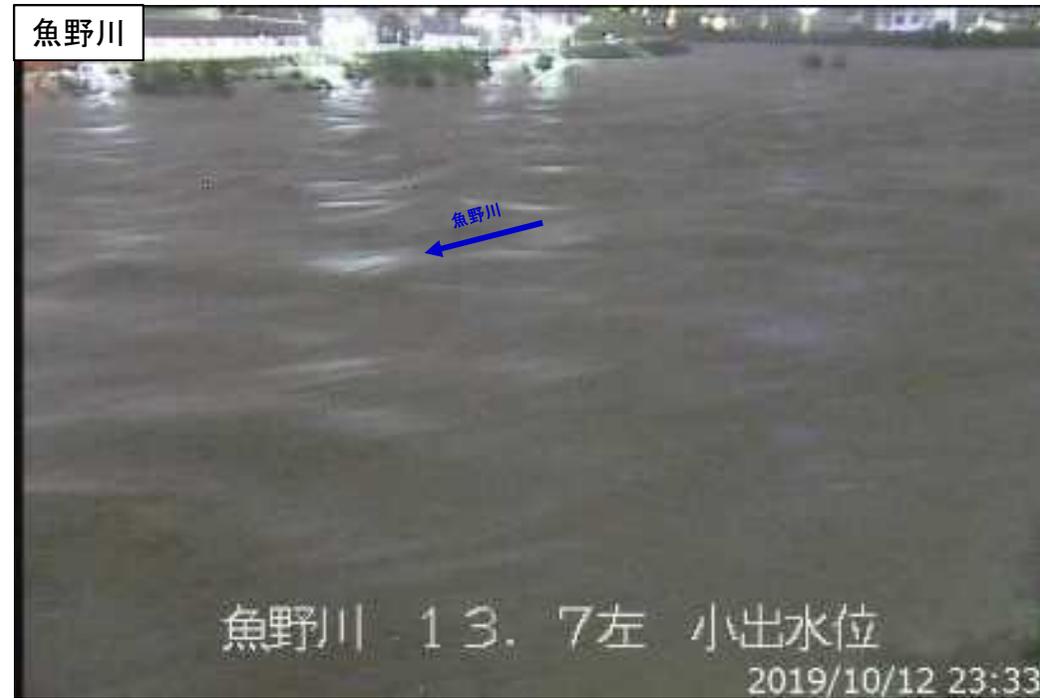
10/12 23:33 魚野川左岸13k7 小出水位観測所付近

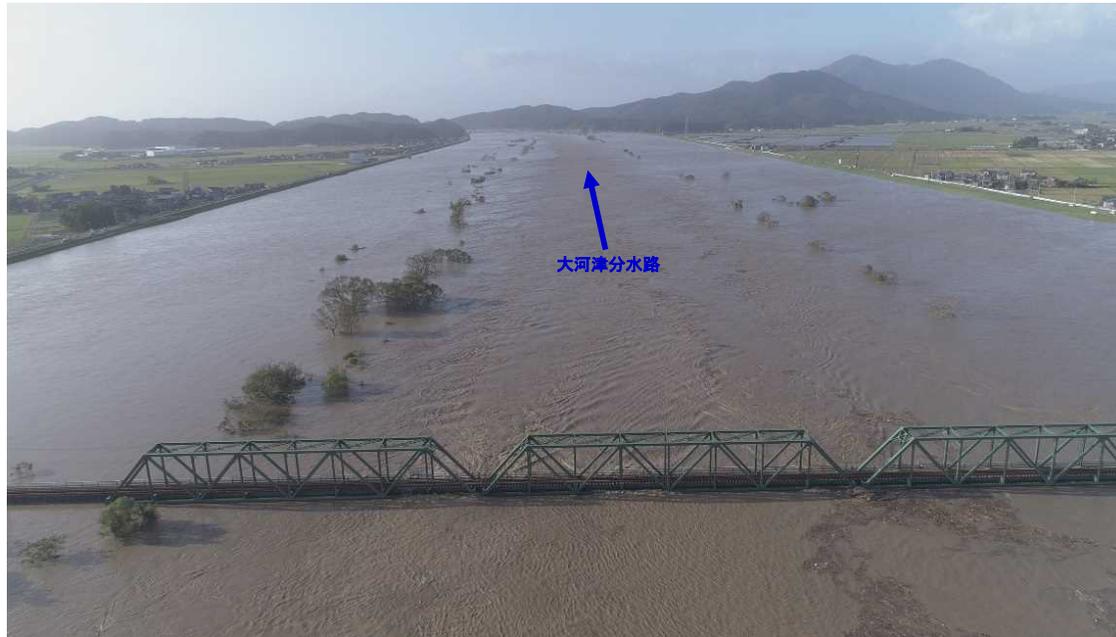
10/13 15:37 大河津分水路上空1k8 JR越後線 信濃川分水橋梁付近

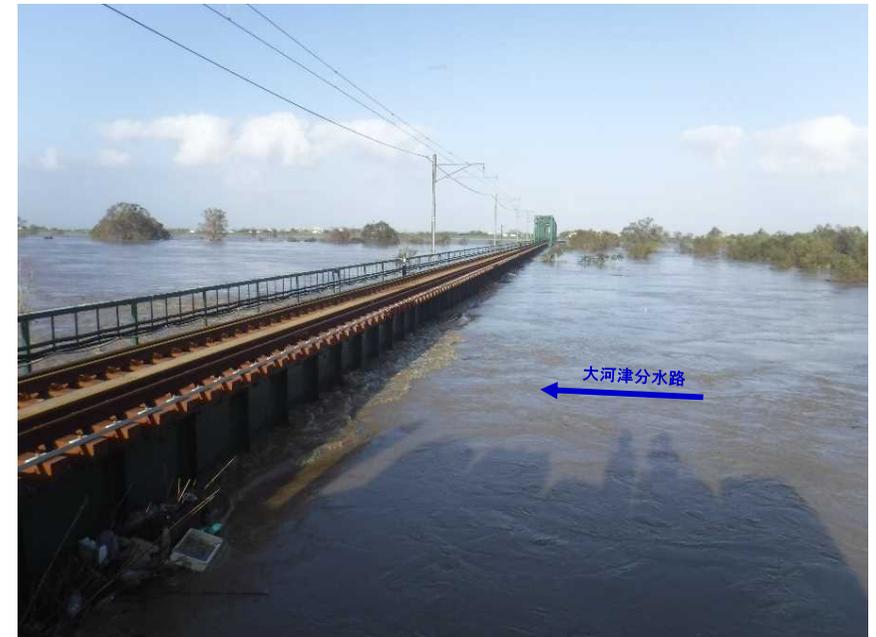
10/13 15:42 大河津分水路左岸1k8 JR越後線 信濃川分水橋梁付近

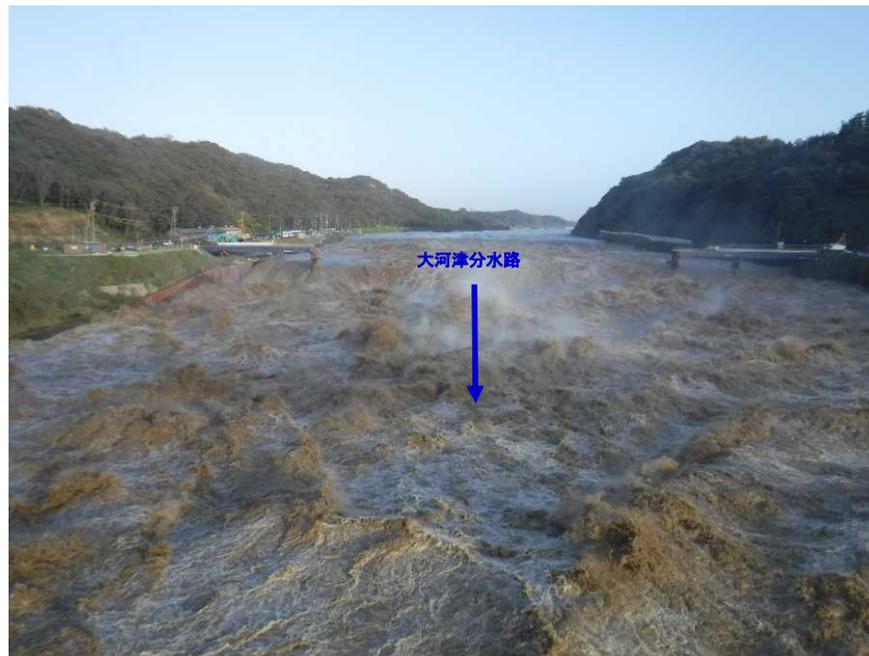
10/13 16:22 大河津分水路8k2 野積橋より上流方向を望む

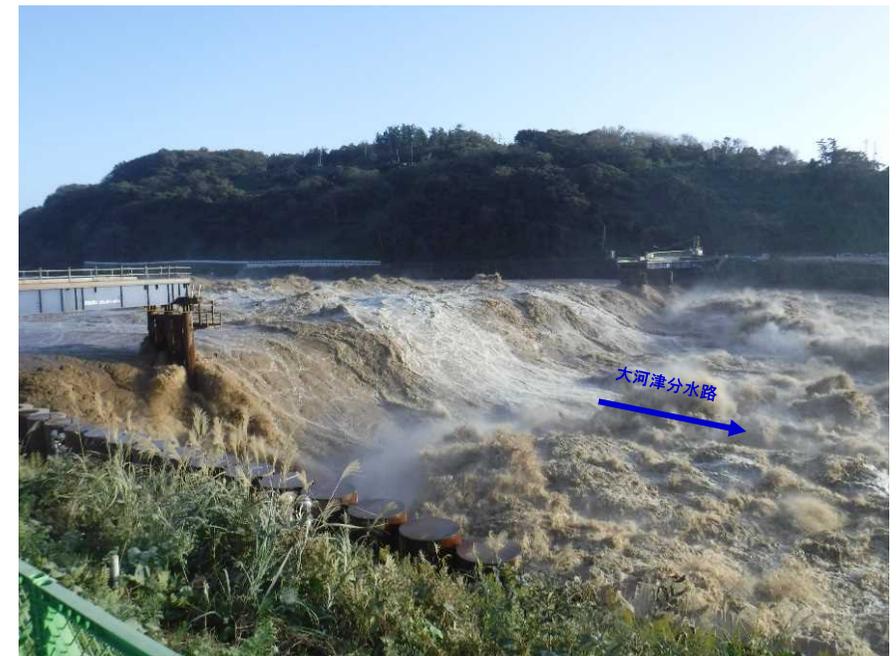
10/13 16:06 大河津分水路右岸8k 第二床固副堰堤付近

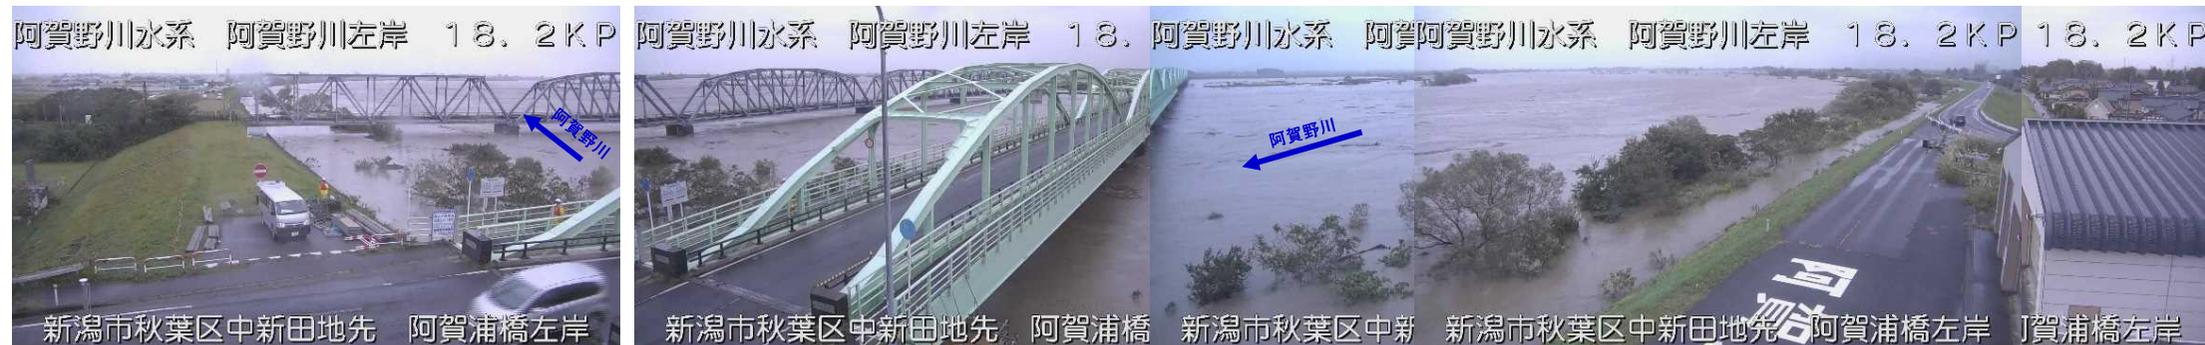
10/13 6:50 阿賀野川左岸18k2 新潟市秋葉区中新田地先 阿賀浦橋付近

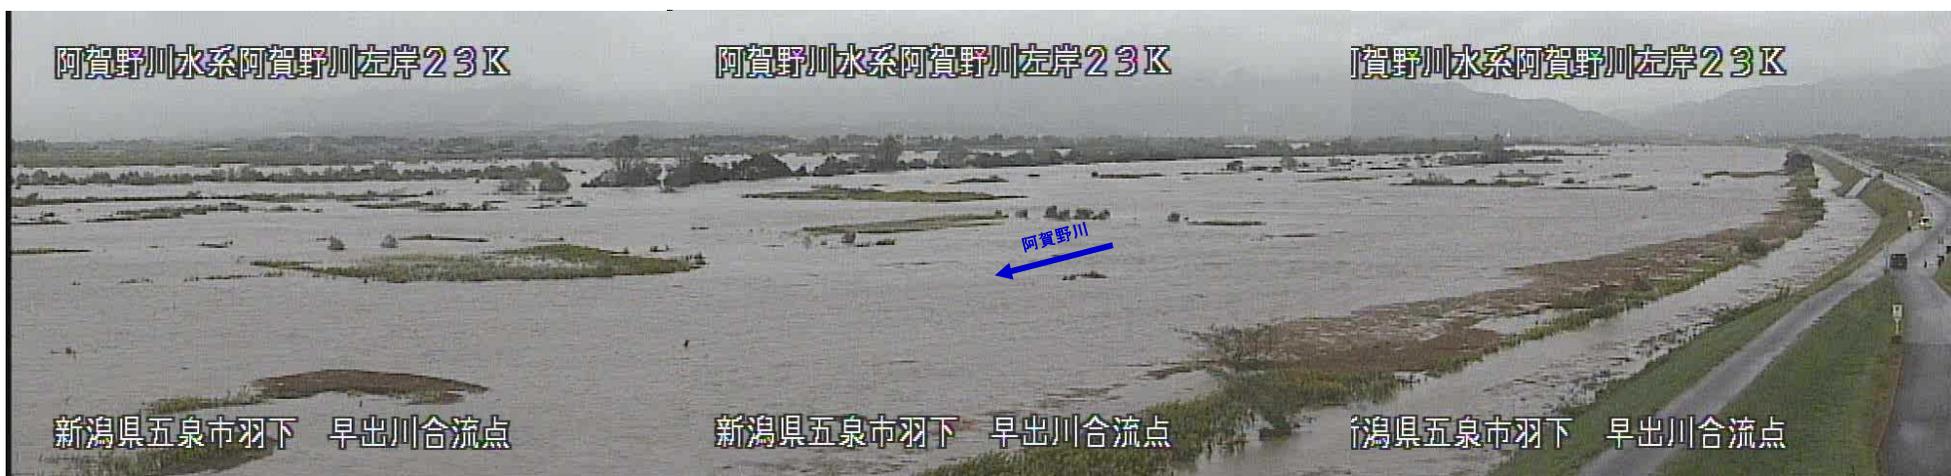
10/13 6:52 阿賀野川左岸23k 新潟市五泉市羽下地先 早出川合流点

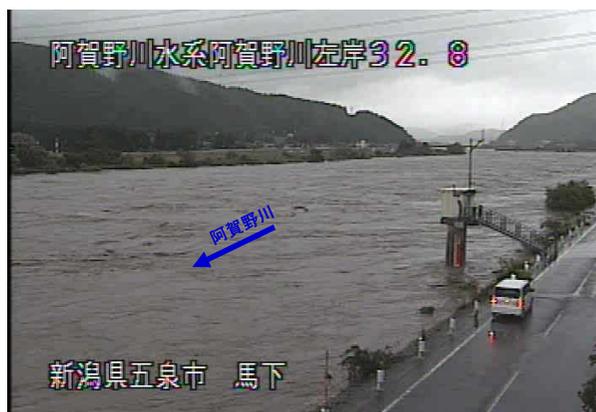
10/13 6:33 阿賀野川左岸32k8 新潟市五泉市馬下地先

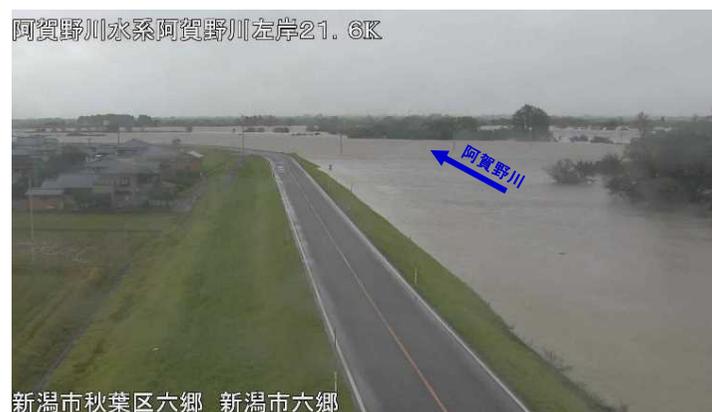
10/13 6:58 阿賀野川左岸21k6 新潟市秋葉区六郷地先

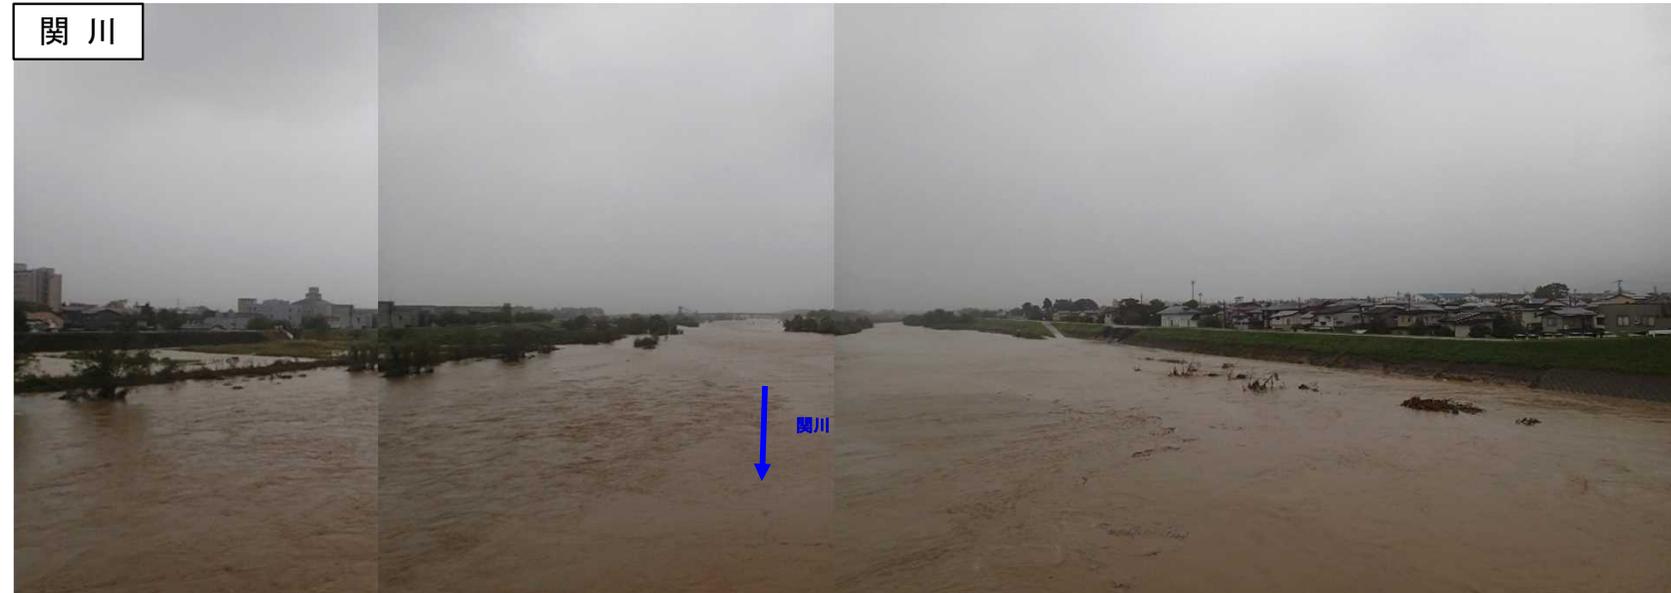
10/13 8:00 関川上空9k4 中央橋付近

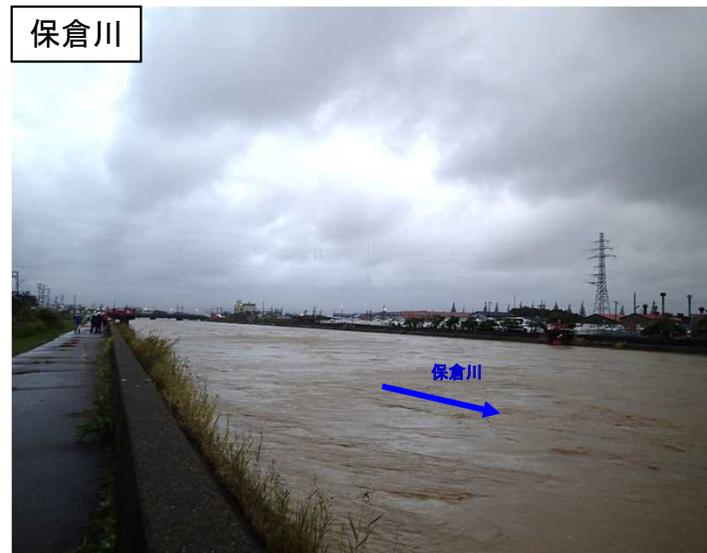
10/13 6:10 保倉川右岸0k5 港町第四排水樋管付近

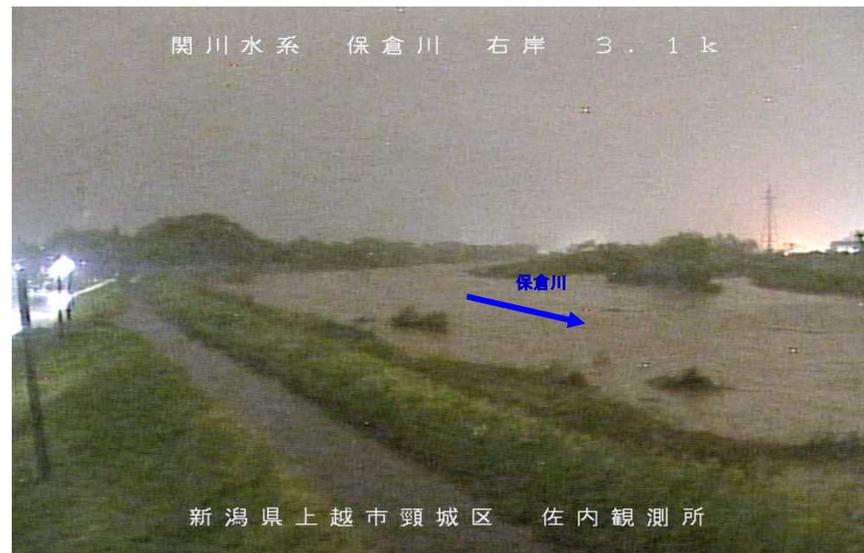
10/13 2:29 保倉川右岸3k1 佐内観測所付近

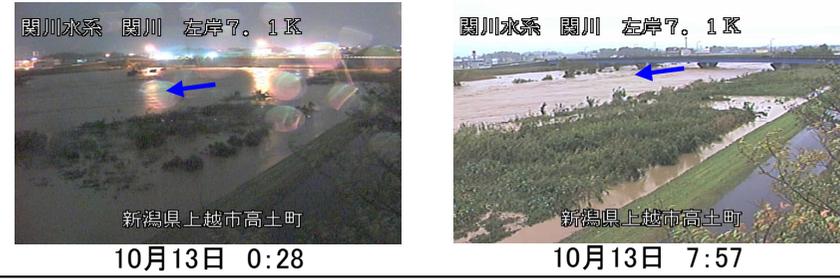
【関川 左岸7.1k(高土町付近)】

■ 今回の出水では、関川の赤倉雨量観測所の12時間雨量は204mmであり、H29.10出水の122mm/12hを大きく上回った。H29.10出水では、関川6～7k付近(土橋地区)における最高水位(洪水痕跡)は、H.W.L.(河川の設計上の水位)まで上昇したが、今回出水の当該箇所での最高水位(洪水痕跡)は、**H29.10出水よりも約0.3～0.9m程度低くなった。「防災・減災、国土強靱化のための3か年緊急対策」にて実施した当該箇所の樹木伐採等により、水位低減効果が発揮されたと考えられる。**
