平成20年2月24日 下新川海岸高波災害

下新川海岸の概要

直轄海岸保全施設の被災

被災状況と復旧・対策概要

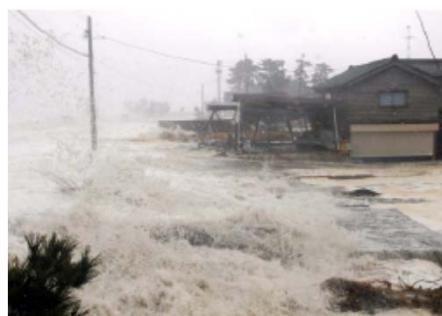
下新川海岸 高波による越波状況 (入善町芦崎地区)

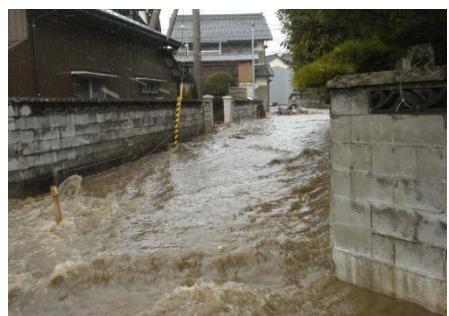
下新川海岸 浸水状況 (入善町芦崎地区)

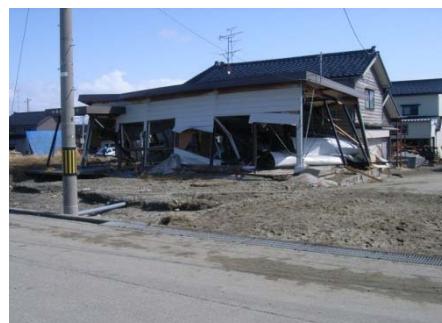
下新川海岸 住家の破壊状況 (入善町菅崎地区)

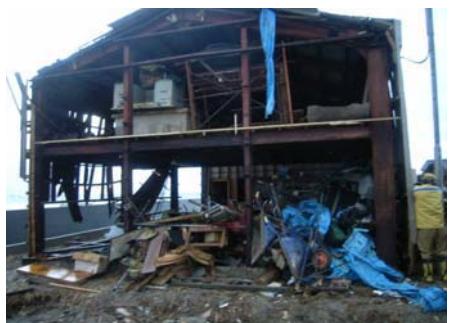
下新川海岸 住家の破壊状況 (黒部市生地地区)

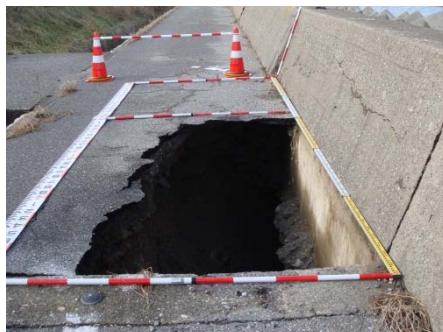
過去からの波浪の影響により、堤体土砂の吸い出しによる空洞化が発生し、今回の寄り回り波で、さらに空洞化が進行したため、直立堤の一部が倒壊した。

直立堤の空洞化 (五十里地先)

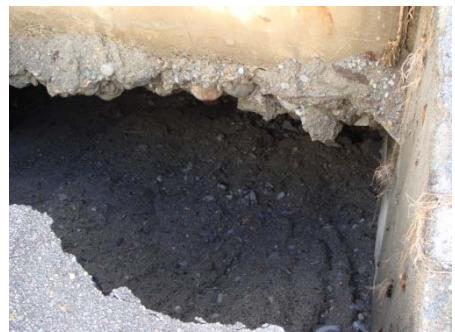
直立堤の倒壊状況 (五十里地先)

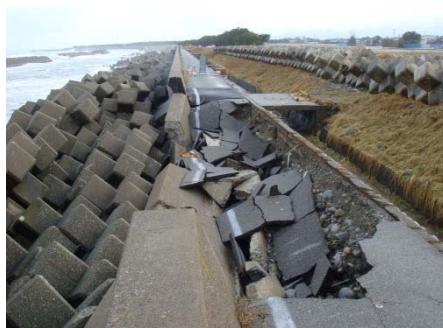
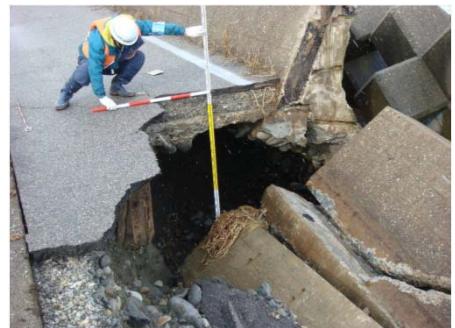
直立堤の倒壊状況 (五十里地先)

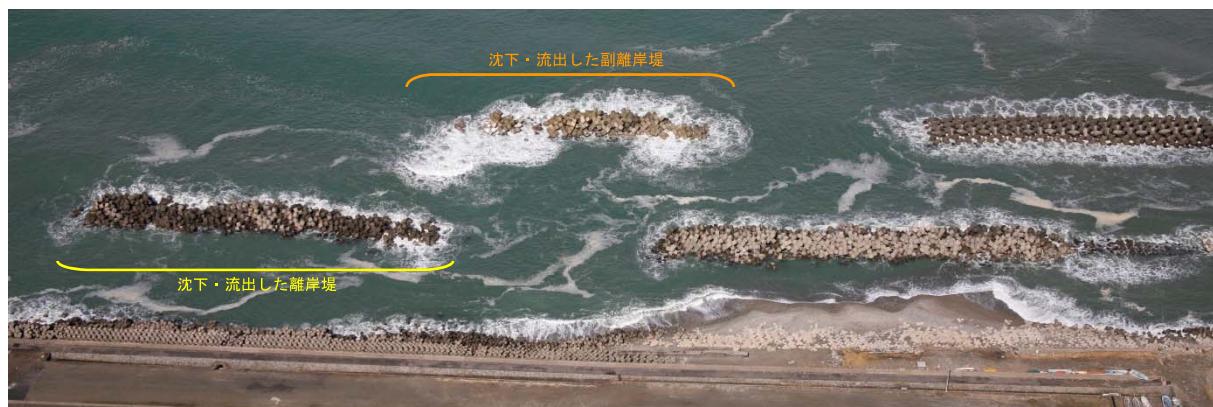
寄り回り波が長時間来襲したため、離岸堤・副離岸堤の沖側基礎地盤付近が洗掘を受け、大きな波力の影響でブロックが沈下・流出した。

離岸堤・副離岸堤の状況 (吉原地区 平成20年2月25日)

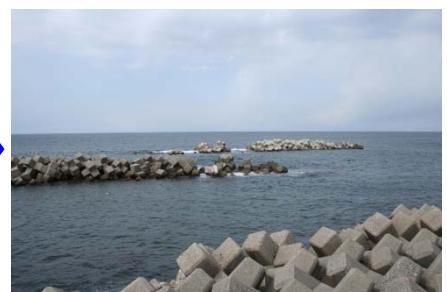
離岸堤・副離岸堤の
ブロック沈下・流出状況 (吉原地区)

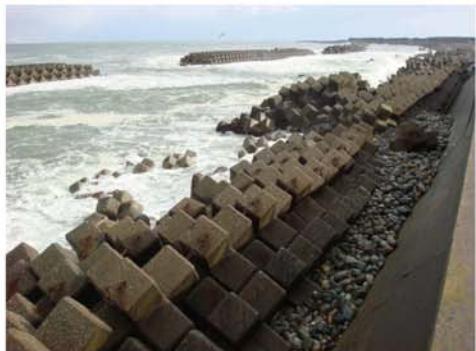
消波ブロック沈下・流出

被災直後の消波ブロック

消波機能を維持するため、高波で流出したブロックの補充を行い、機能の回復を行いました。

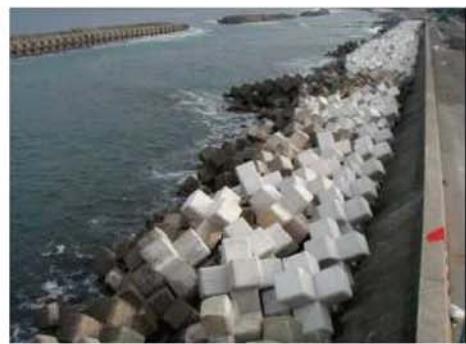
復旧後の消波ブロック

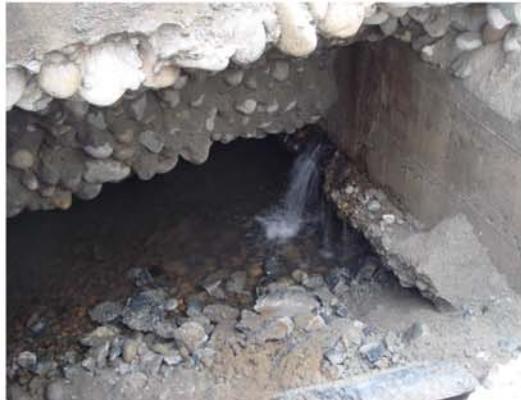
過去からの波浪の影響で、堤体土砂が吸い出され、空洞化が進行していたため、今回の高波で、直立堤の一部が倒壊しました。

空洞化した直立堤

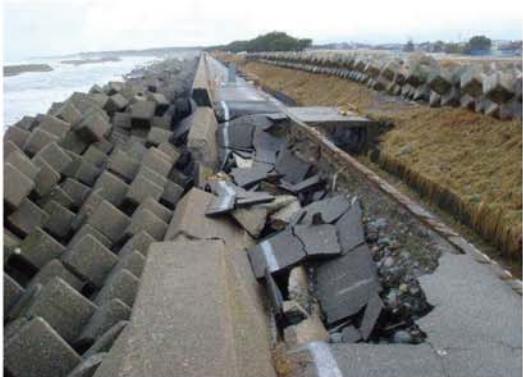
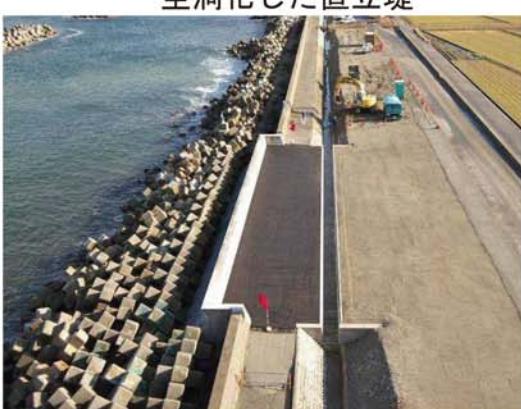
復旧後の直立堤 (平成20年完成)

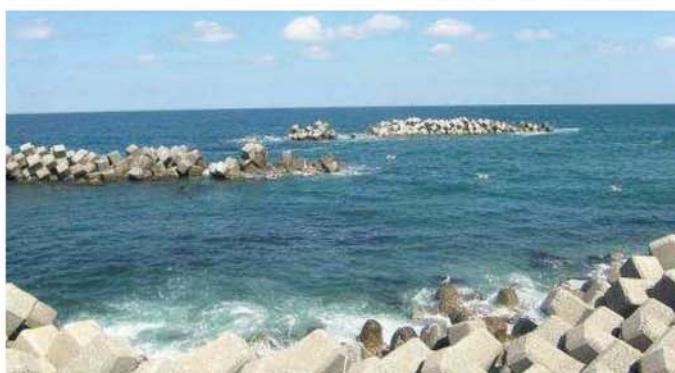
被災直後の副離岸堤

今回の高波災害以降、離岸堤・副離岸堤の復旧・補強を行うにあたり、計画外力の見直しを行いました。また海底地形の変化に併せ、各地点において安定するブロック重量を算出し施工しました。

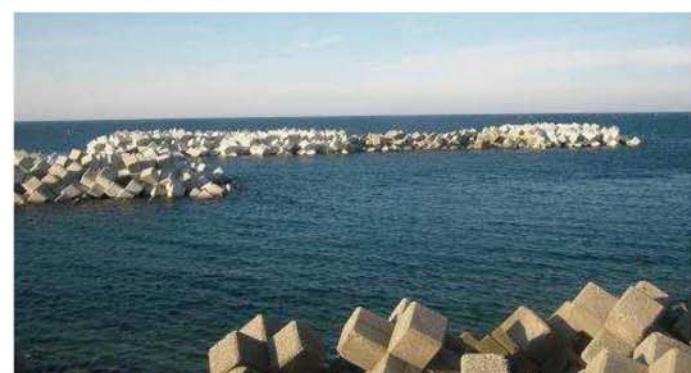
復旧後の副離岸堤（平成22年完成）
