資料	資料の配付をもって解禁 平成25年 5月11日
取扱	19時00分発表

新潟県魚沼市大白川地区における下祝沢砂防堰堤等の被害に関する状況について（第5報）（_____追記事項）

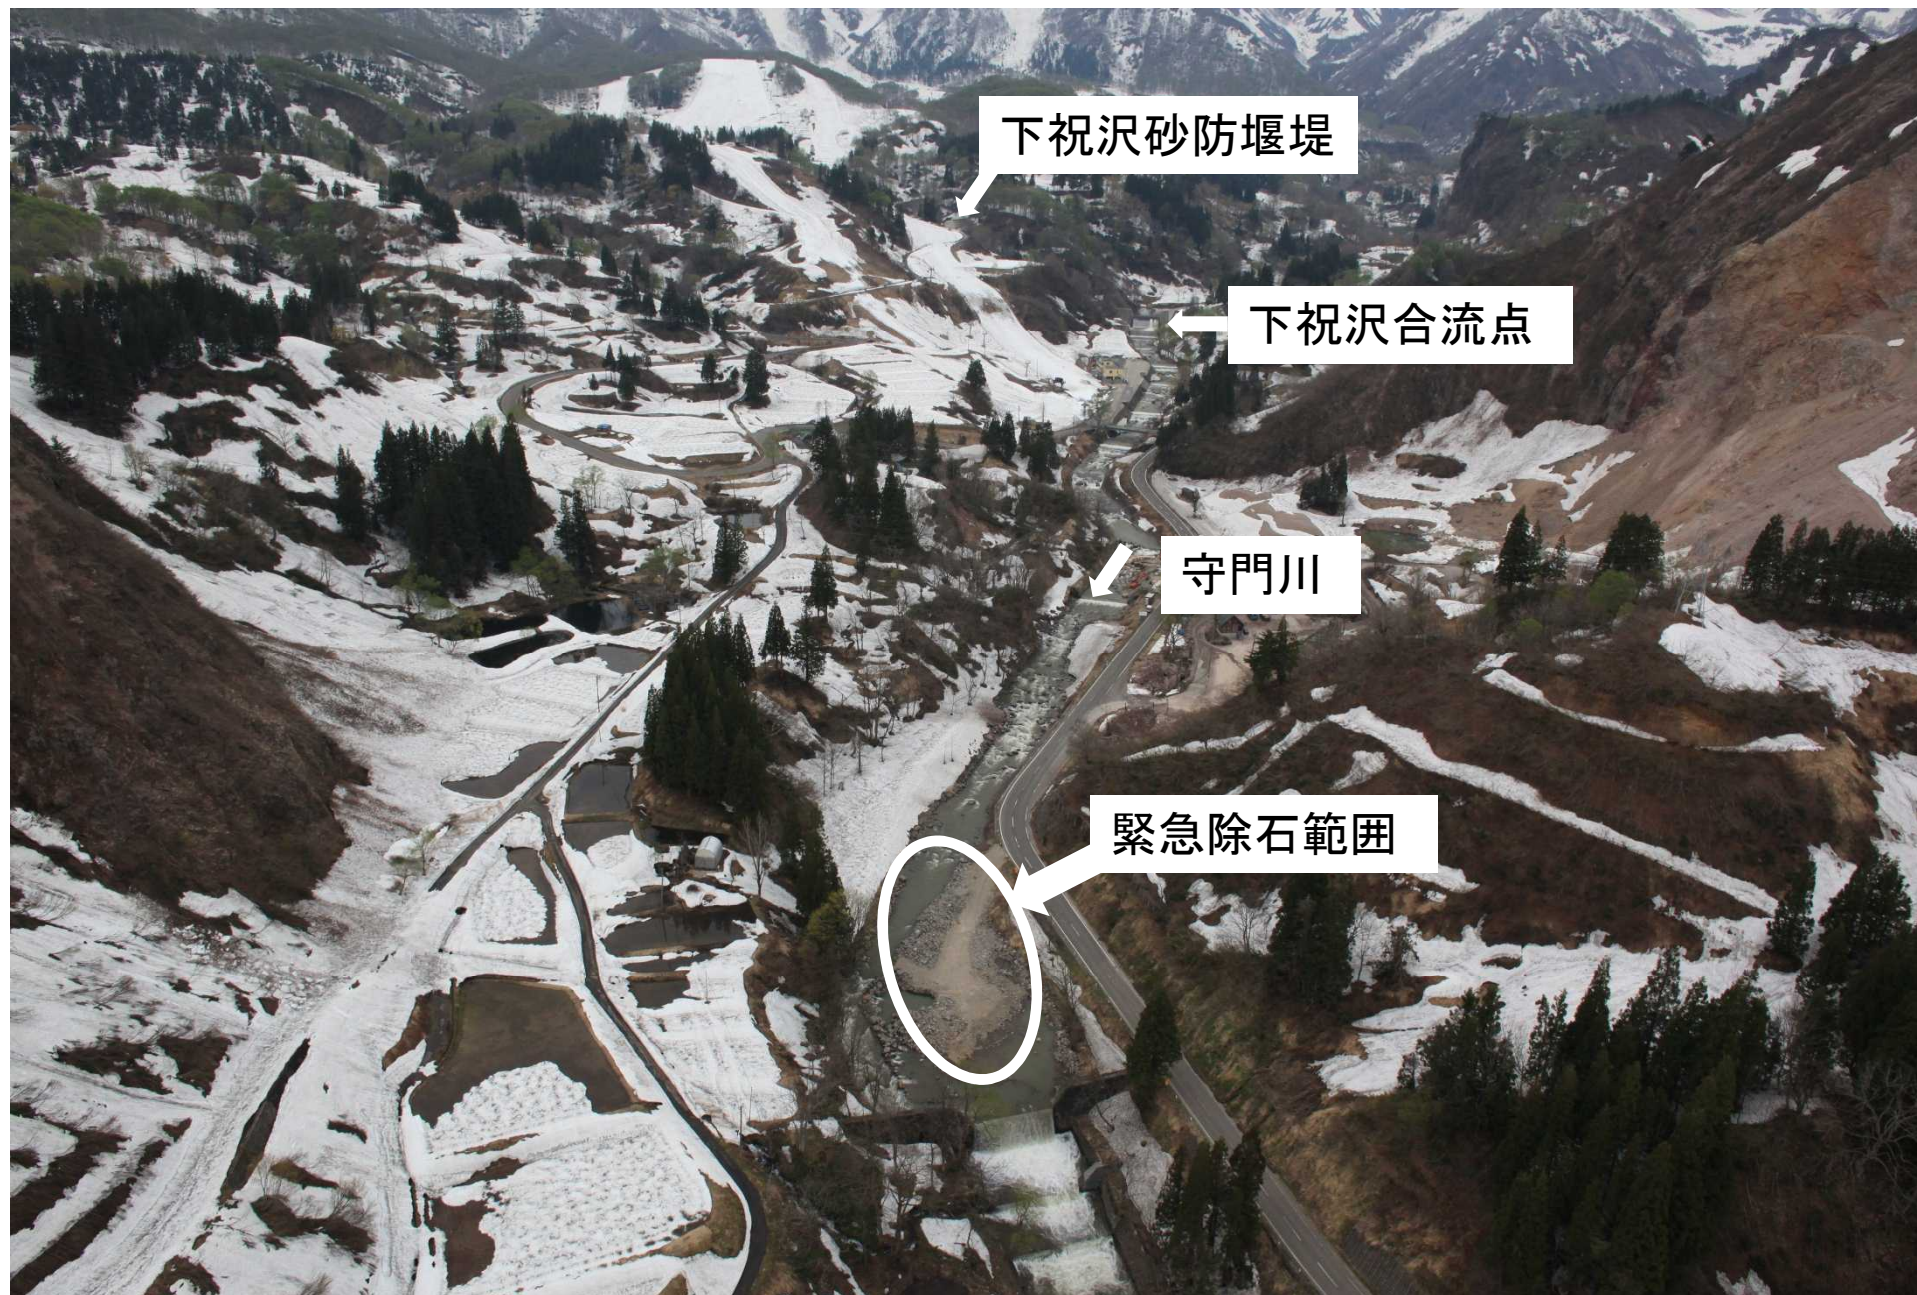
緊急除石範囲と下祝沢との位置関係状況写真

- ・被災箇所の変動状況を把握するための観測機器（伸縮計、監視カメラ）により監視・観測を継続中
- ・監視・観測体制強化のため、観測機器（移動杭）の設置を行い、観測を開始しました。
- ・監視体制強化のため、土石流ワイヤーセンサーの設置作業を行っています。
- ・流出土砂に備え、13時より守門川第1号砂防堰堤（新潟県管理）上流で緊急除石（土砂掘削）を開始しました。（緊急除石に1週間程度を要する見込みです。）

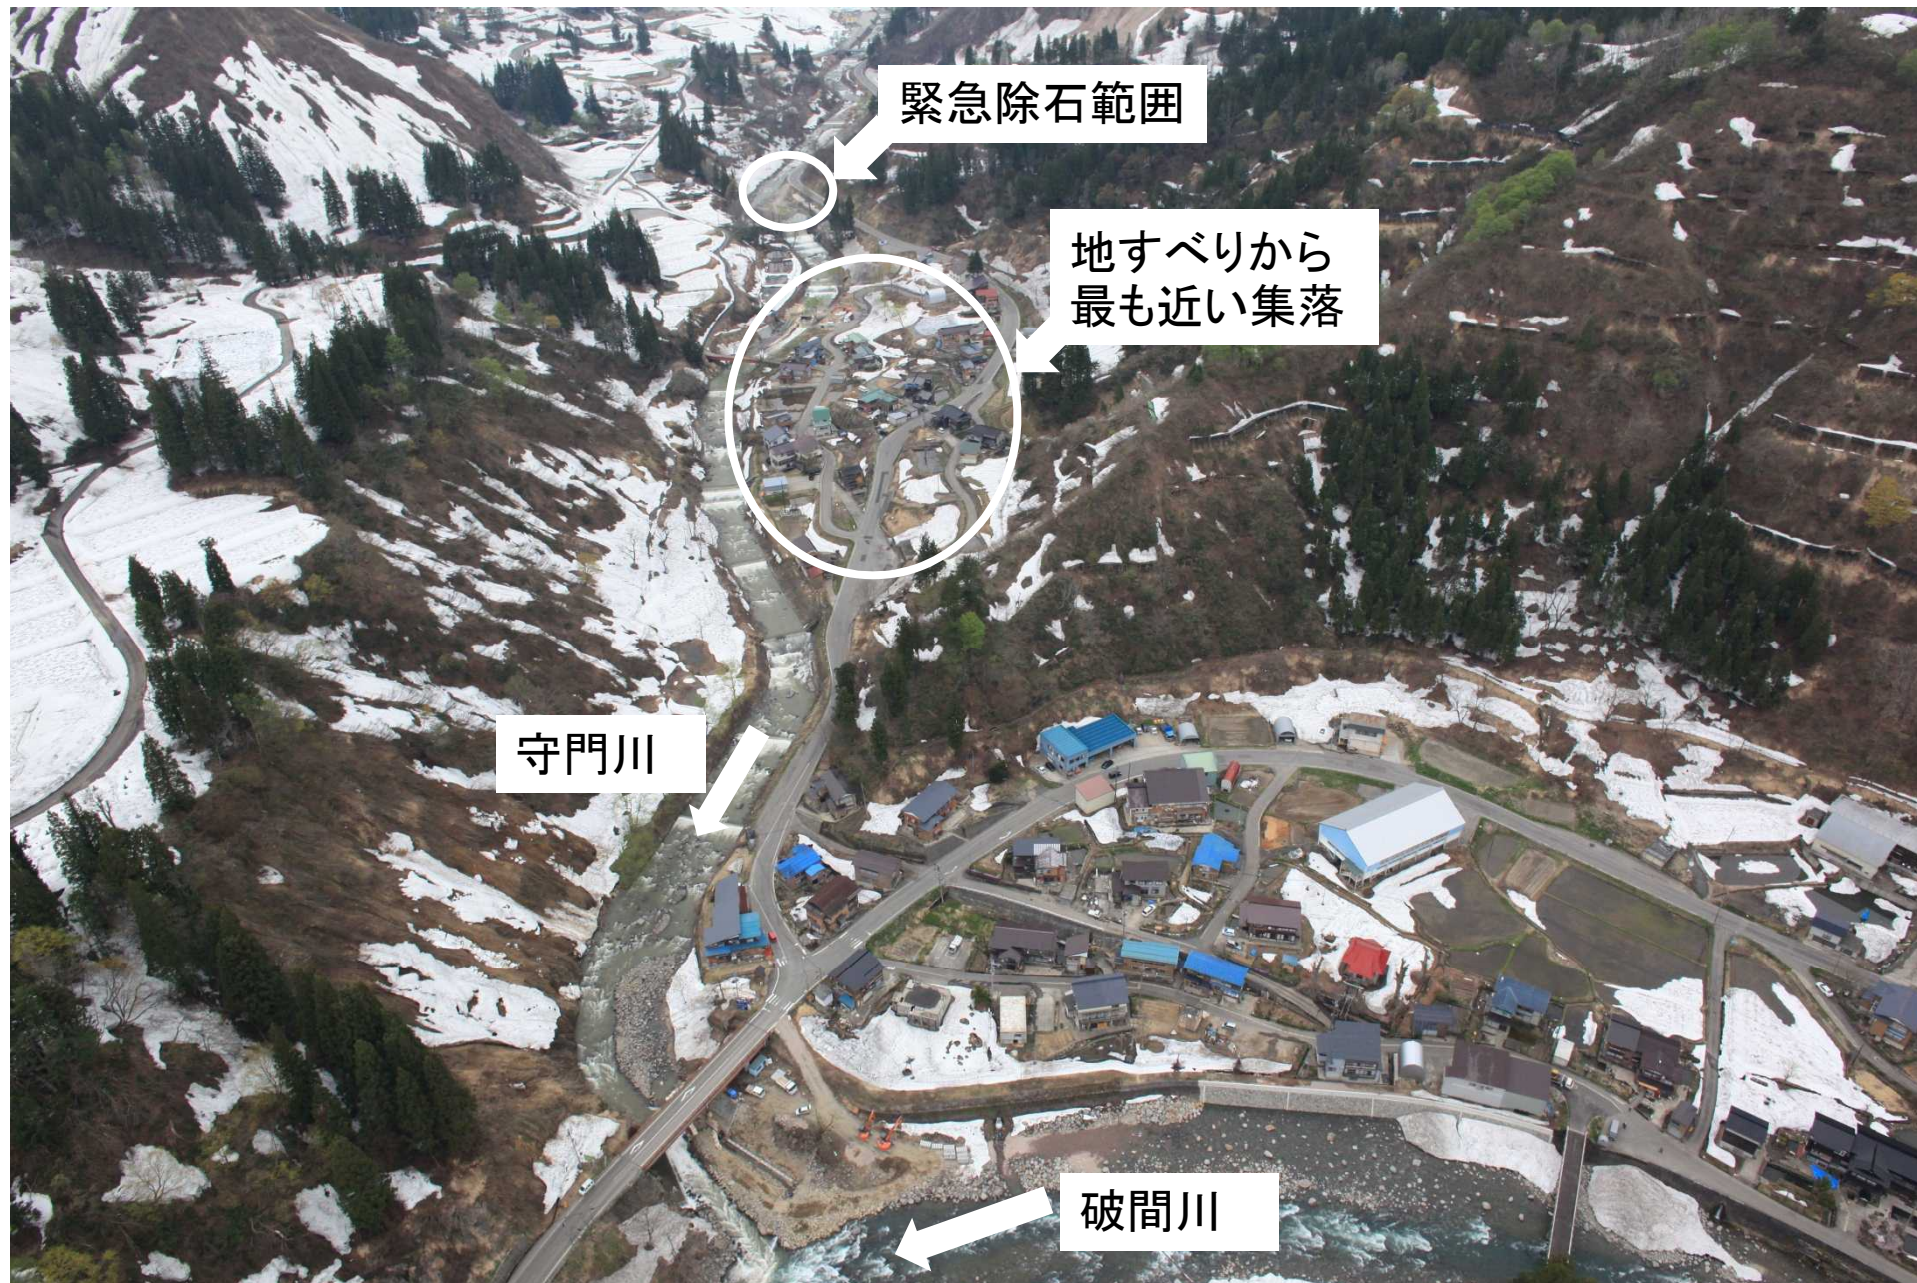
緊急除石範囲と大白川集落との位置関係状況写真
