11月22日発生の中城断層地震後における 土石流危険渓流点検結果について

～二次災害防止や警戒避難体制への活用が図られます～

国土交通省では、長野県小谷村、白馬村、小川村、長野市において「国土交通省緊急災害対策派遣隊(TEC-FORCE)」による土砂災害の防止、及び今後の警戒避難、応急的な対応に資することを目的に長野県から要請のあった土石流危険渓流の緊急点検を実施しました。

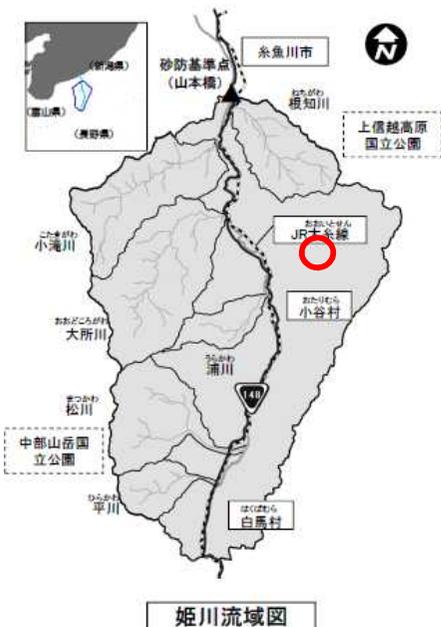
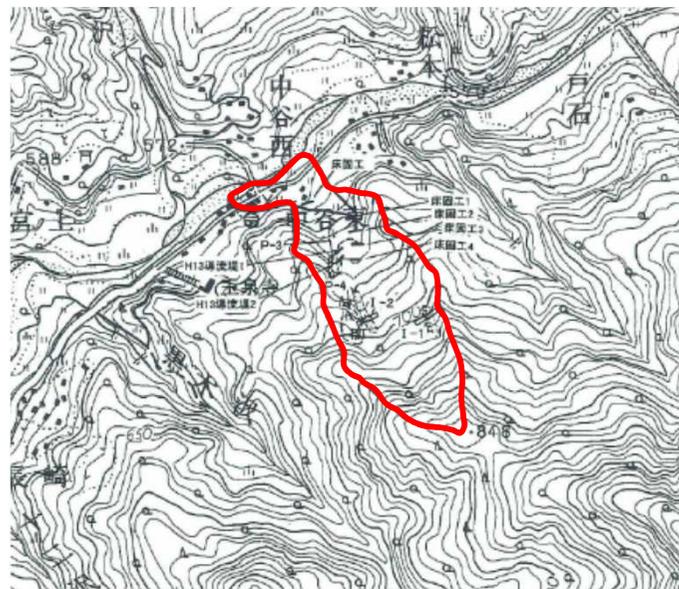
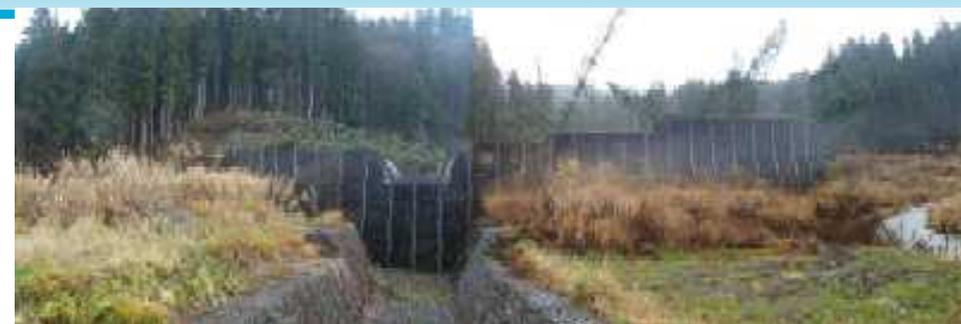
▼長野県北安曇野郡小谷村中谷東

- ・流域内で地すべりが発生(規模 B 約70m、L 約300m)。
- ・地すべりによる流出土砂は最下流の砂防堰堤で止まっている。
- ・今後の降雨で堆砂土砂が流出(土石流含む)する可能性がある。
- ・溪流内の水の流れが確認できていない(伏流している可能性がある)。
- ・床固工と思われる鋼製枠の破損が確認された。床固工は地すべり土塊に埋まっているため、破損基数については不明。

点検結果A

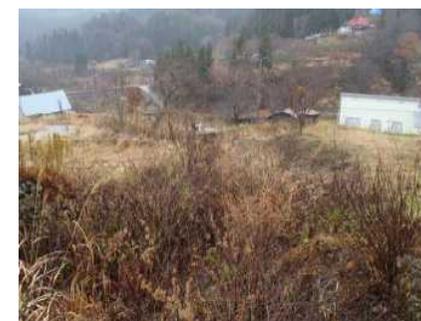
中谷東砂防堰堤

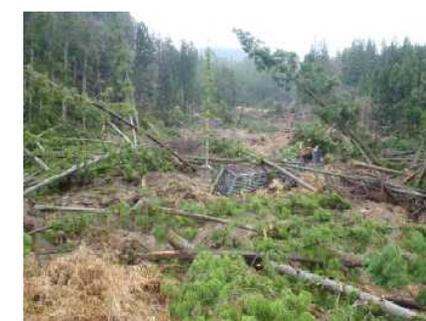
中谷東砂防堰堤下流を望む

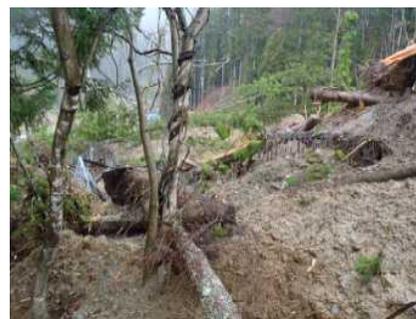
かくれ沢全景

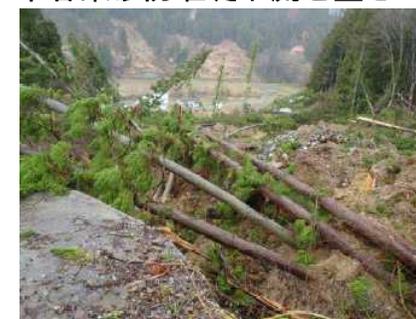
中谷東砂防堰堤左岸上流から堰堤方向を望む

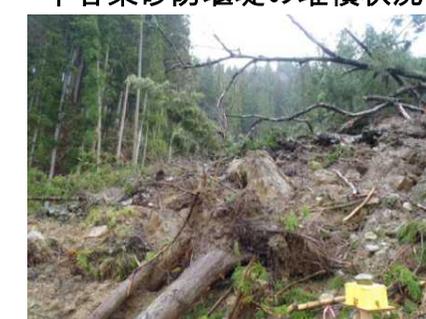
地すべり土塊の状況①

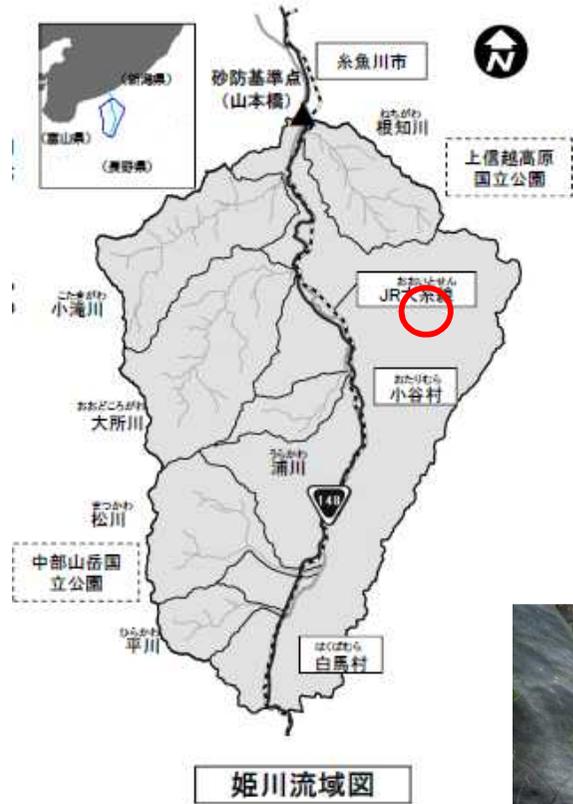
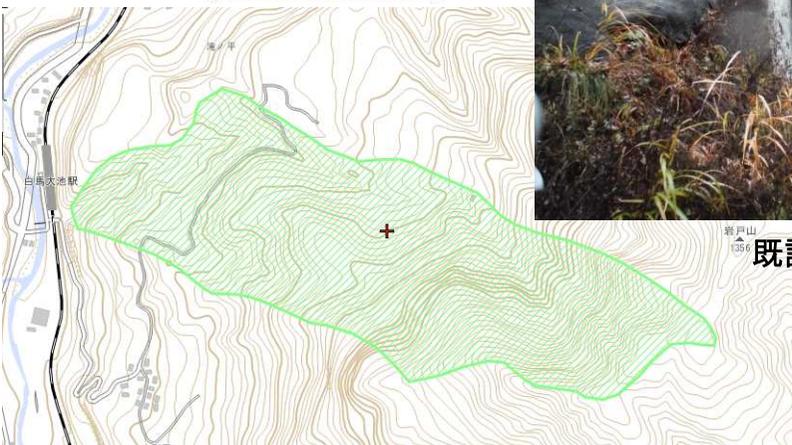
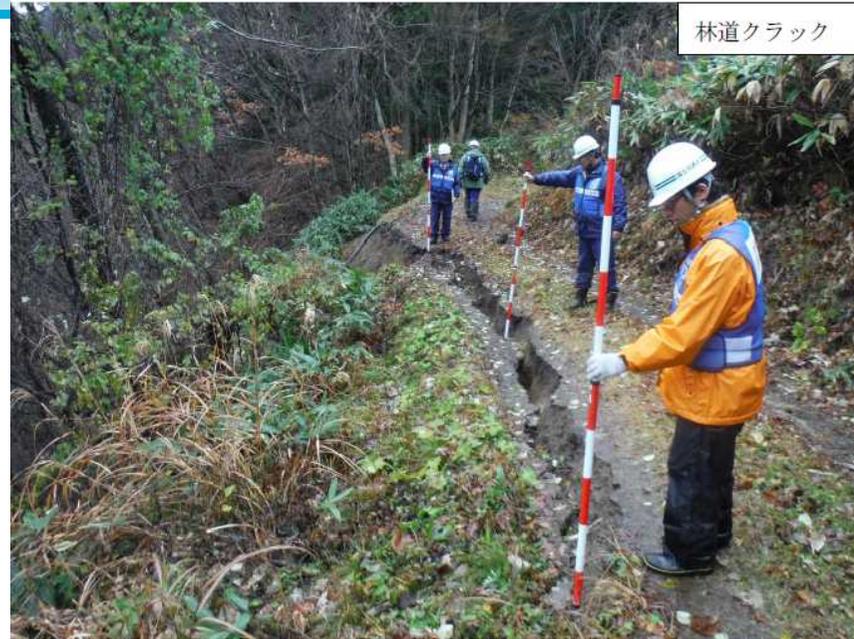
▼長野県北安曇野郡小谷村梨平

- ・流水に濁りあり。
- ・溪流上流の神社地点まで調査したが、濁水の発生源は確認できず。
- ・溪流沿いの林道に複数のクラックを確認。
- ・最上流の砂防堰堤は満砂。残り2基は未満砂。

点検結果B

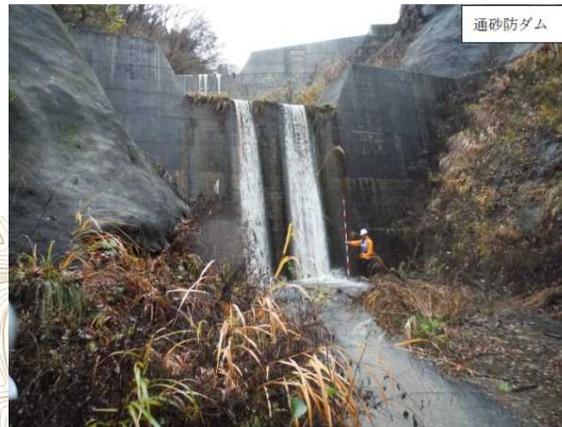
濁水状況

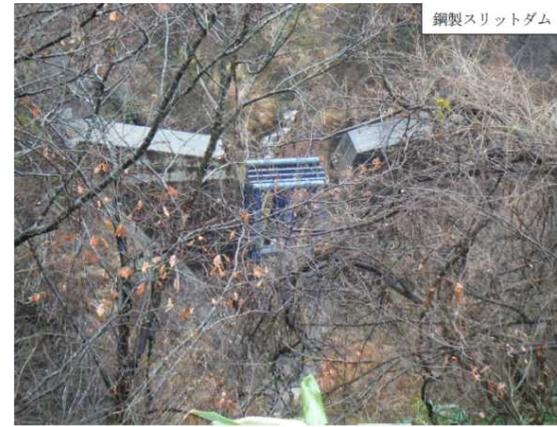
既設堰堤
