8. その他(参考)

千曲川堤防調査委員会の開催状況

堤防決壊地点(左岸57.5k付近)の状況

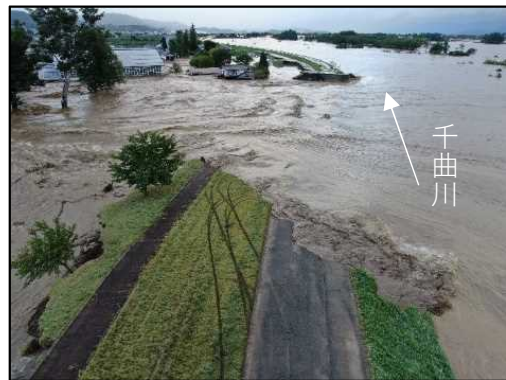
被災状況（長野市穂保地先）
（令和元年10月13日 7時00分）

- ・穂保地区の決壊要因は、決壊地点で越流が生じており、さらに上下流で越流による侵食が確認されていることから「越水による洗掘」が決壊の主要因になったと推察。
- ・諏訪形地先の欠損要因は、左岸側砂州が消失し、既存護岸基礎高約5m程度洗掘が生じていることから、河床の侵食が堤防欠損の主要因となったと推察。

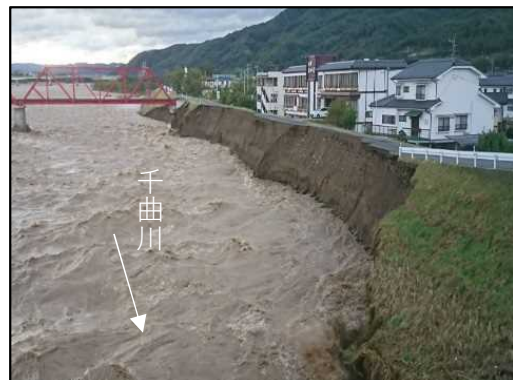
被災状況（上田市諏訪形地先）
（令和元年10月13日 7時10分）

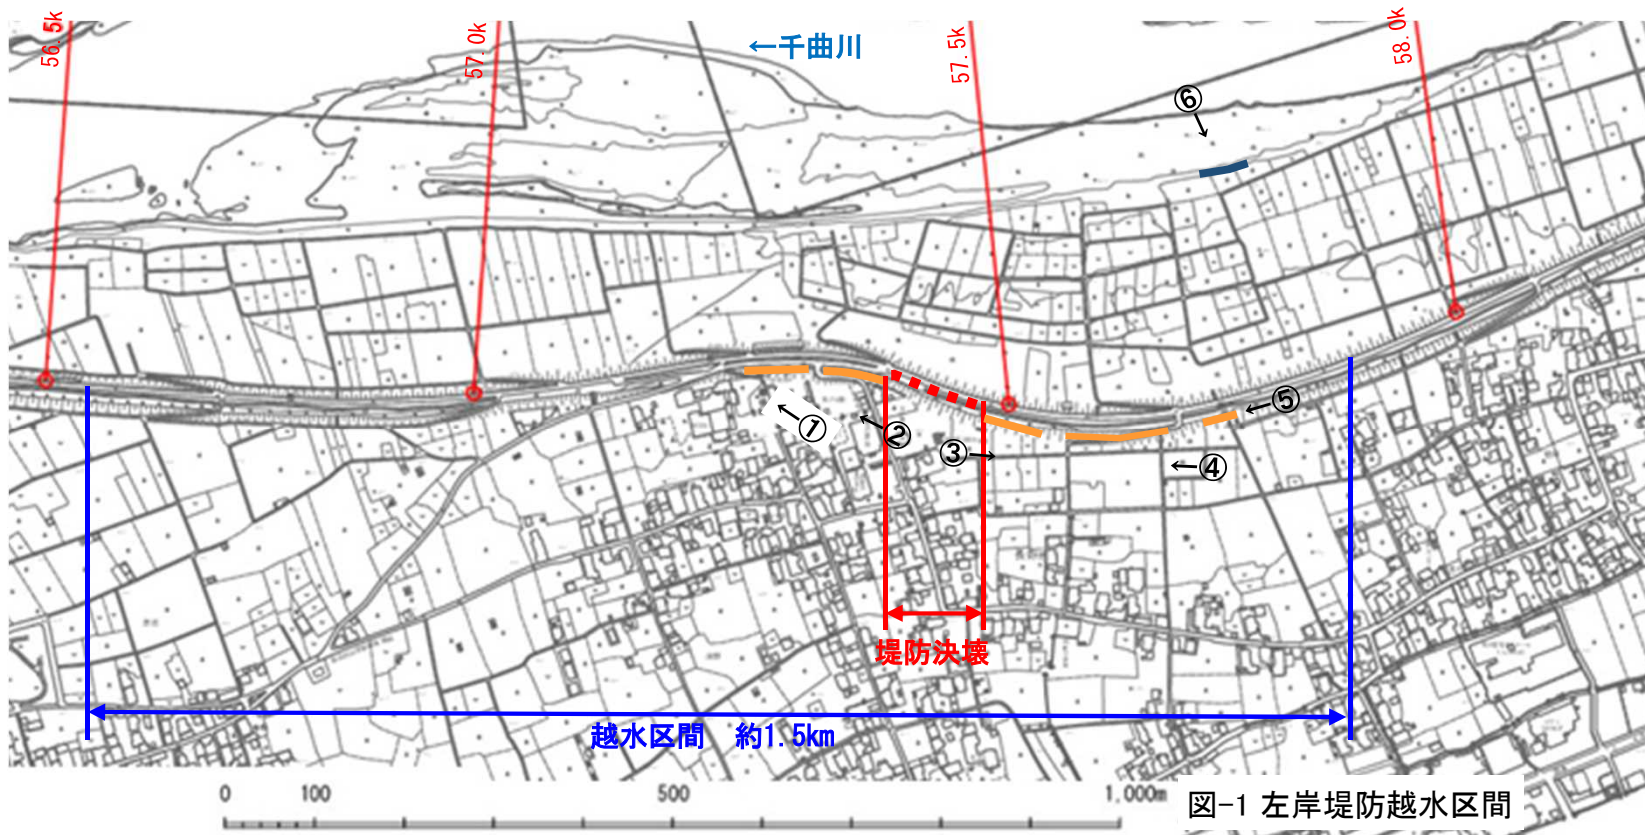
図-1 左岸堤防越水区間

- 千曲川左岸57.5k付近の堤防は約70mにわたり決壊した。堤防決壊地点を含む約1.5kmで越水し、裏法崩れ等が発生している。(図-1)
- なお、被災箇所周辺では漏水等による噴砂等の状況は確認されていない。

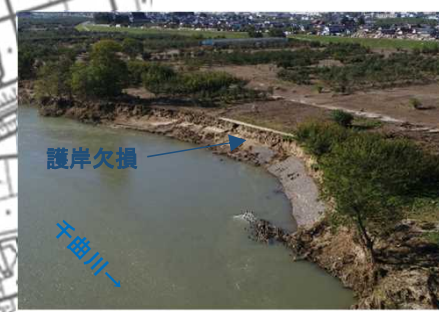
⑥護岸欠損 11月2日 9:20撮影

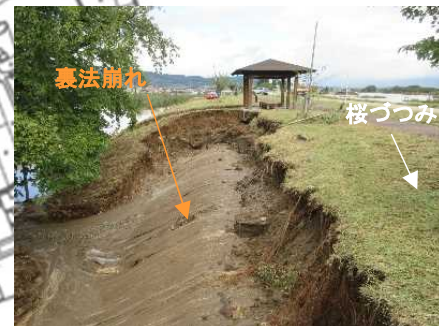
⑤裏法崩れ 10月13日 9:50撮影

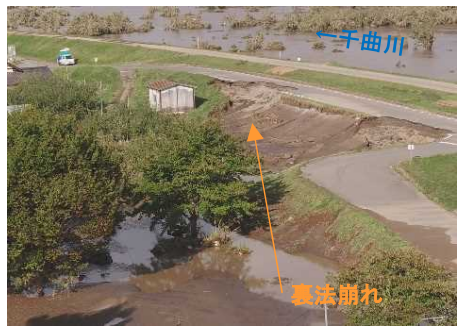
①決壊地点下流側の裏法崩れ
10月13日 14:00撮影

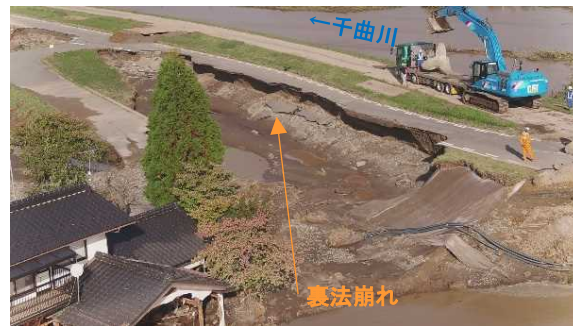
②決壊地点下流側の裏法崩れ
10月20日 16:00撮影

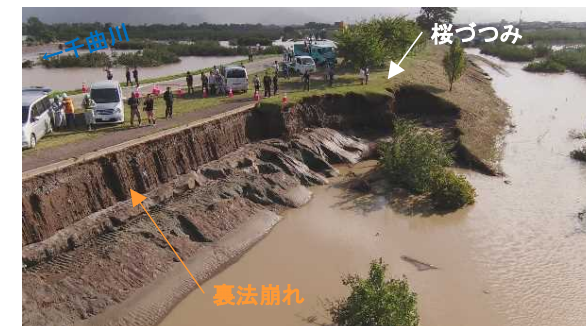
③決壊地点上流の裏法崩れ
10月13日 14:50撮影

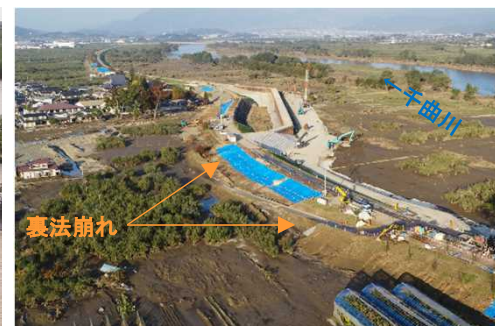
④決壊地点上流の裏法崩れ
10月31日 15:40撮影

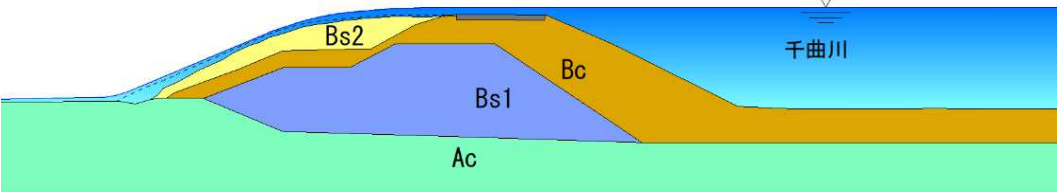
段階	プロセス	模式図
<p>STEP1 越水の開始</p>	<ul style="list-style-type: none"> ➤ 河川の水位が上昇し、越水が生じる。 ➤ 越流水により川裏法尻部の洗掘が始まる。

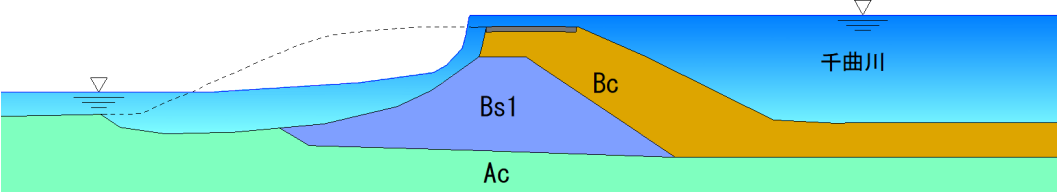
<p>STEP2 川裏部の洗掘</p>	<ul style="list-style-type: none"> ➤ 越流水による川裏部の洗掘が進行し堤体の欠損が進行した。 ➤ 天端舗装（長野市道）や完成堤防の川裏側に第2種側帯（桜づつみ）が施工されていたことが、決壊に至るまでの時間をある程度引き延ばしたと推定される。

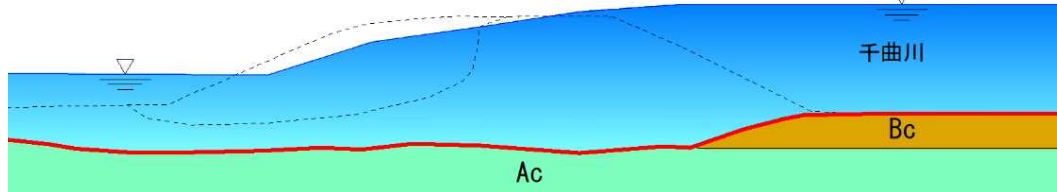
<p>STEP3 決壊（堤体流失）</p>	<ul style="list-style-type: none"> ➤ 天端舗装も流失し、堤防幅がさらに減少し、川表からの水圧に耐えることができず、決壊に至ったと推察される。

- ①千曲川流域の東域で300mmを超える大雨となり、堤防決壊地点近隣の立ヶ花観測所で計画高水位を超過し、観測史上第1位の水位を記録した。
- ②堤防決壊地点(左岸57.5k付近)に設置されたCCTVカメラにより、10月13日0:55頃越流が始まったことを職員が確認した。
- ③堤防決壊地点の上下流で、越流による堤防の欠損が発生していた。
- ④越流水による川裏法尻部の洗掘が進行し、堤体の欠損が進行していくなかで、川表からの水圧に耐えることができず、決壊に至ったと推定した。

- ①堤防の復旧断面は、被災前と同様に完成断面で復旧を行う。
- ②堤防決壊箇所に設置されていた桜づつみについても本復旧において復旧を行う。
- ③越水による決壊までの時間を引き延ばす対策として実施している「危機管理型ハード対策」を参考に、天端舗装及び法肩保護、法尻補強を設置する。
- ④新堤施工後、直ちに仮締切を撤去することから、安定性を考慮して川表側に法覆護岸を施工する。
- ⑤堤防決壊地点は、落掘等による不陸や軟弱土の堆積による不等沈下等が懸念されることから、不良土をはぎ取り、良質土による置換盛土を行う。その他、施工時に再調査を行い、玉砂利等の不要物を除去する。
- ⑥詳細な構造等については、現地調査等を行ったうえで詳細設計を実施し精査する必要がある。

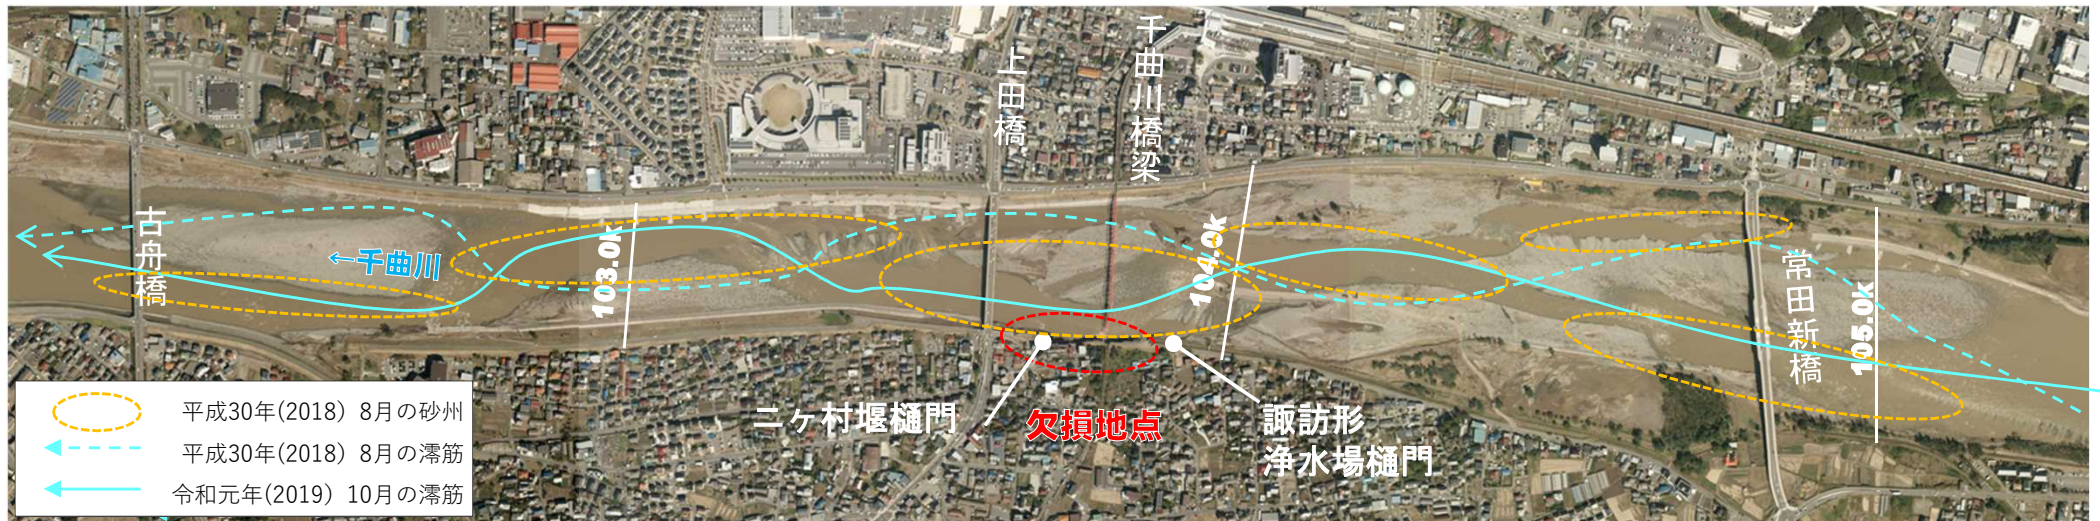
図-2 出水後 (2019.10.16撮影)

- 千曲川左岸104k付近堤防欠損地点周辺は、今回の出水を受け砂州の移動など河道が大きく変化した。
- 特に、滞筋は位相が左右岸で逆転するような大きな変化となり、平成年代で水衝部ではなかった箇所が現在水衝部となっている。

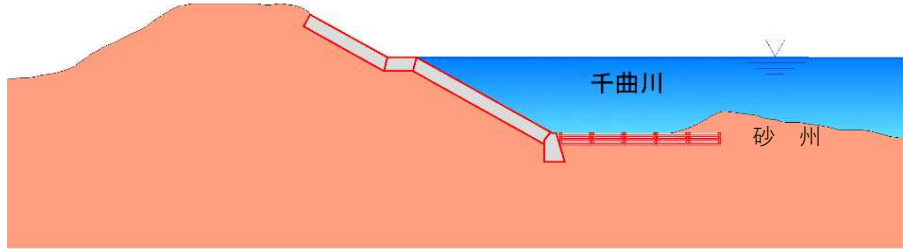
段階	プロセス	模式図
STEP1 侵食開始前段階	▶ 長期間左岸側に砂州が堆積していた。

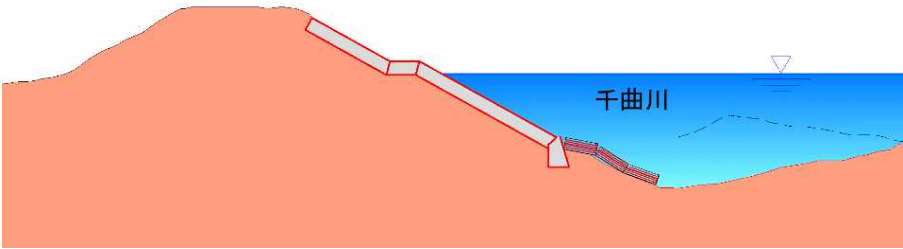
STEP2 砂州の侵食開始	▶ 左岸側が水衝部となり、砂州が侵食を受け、木工沈床に変状・流失が発生したと推定される。

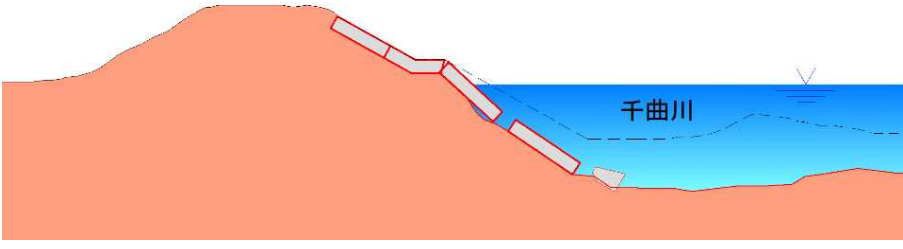
STEP3 砂州の侵食による護岸崩壊	▶ 砂州の侵食が進行し、木工沈床が流失した。その後、護岸工の背面土砂が吸い出され、護岸崩壊が発生したと推定される。

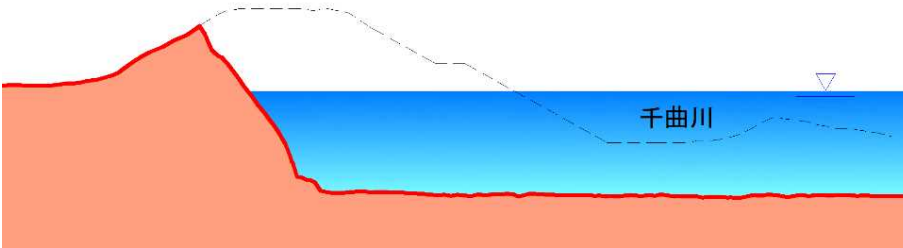
STEP4 欠損 (堤体侵食)	▶ 護岸が流失したため、堤体が侵食され、堤防欠損が発生したと推定される。

- ①千曲川流域の東域に300mmを超える大雨となり、欠損地点近隣の生田観測所で計画高水位を超過し、観測史上第1位の水位を記録した。
- ②堤防欠損地点に設置されていた護岸は、千曲川第一期改修時(T7.11～S17.3年)に施工された空石張護岸で、基礎高が昭和39年以降の最深河床より高い位置に設置されていた。
- ③長期間左岸側に発達していた砂州が、出水中に大きく侵食し水衝部が形成され、河床の著しい洗掘が確認されてる。これらのことから、侵食による堤防欠損が主要因と推定した。

- ①法覆工や根固工は、今次出水で被災を受けなかった周辺護岸の構造を参考にする。
- ②基礎高は、経年的な最深河床高の変化や今次出水で確認された最深河床高、上下流の整備済護岸基礎高を踏まえ、設定する。
- ③洪水時の洗掘に対しては、根固工の追従効果で対応する。
- ④堤脚護岸部での洪水エネルギーの減勢を目的として、一定間隔で根固減勢部を設置する。
- ⑤詳細な構造等については、現地調査等を行ったうえで詳細設計を実施し精査する必要がある。
