信濃川下流浸透に対する堤防詳細点検結果情報図 (1/4)

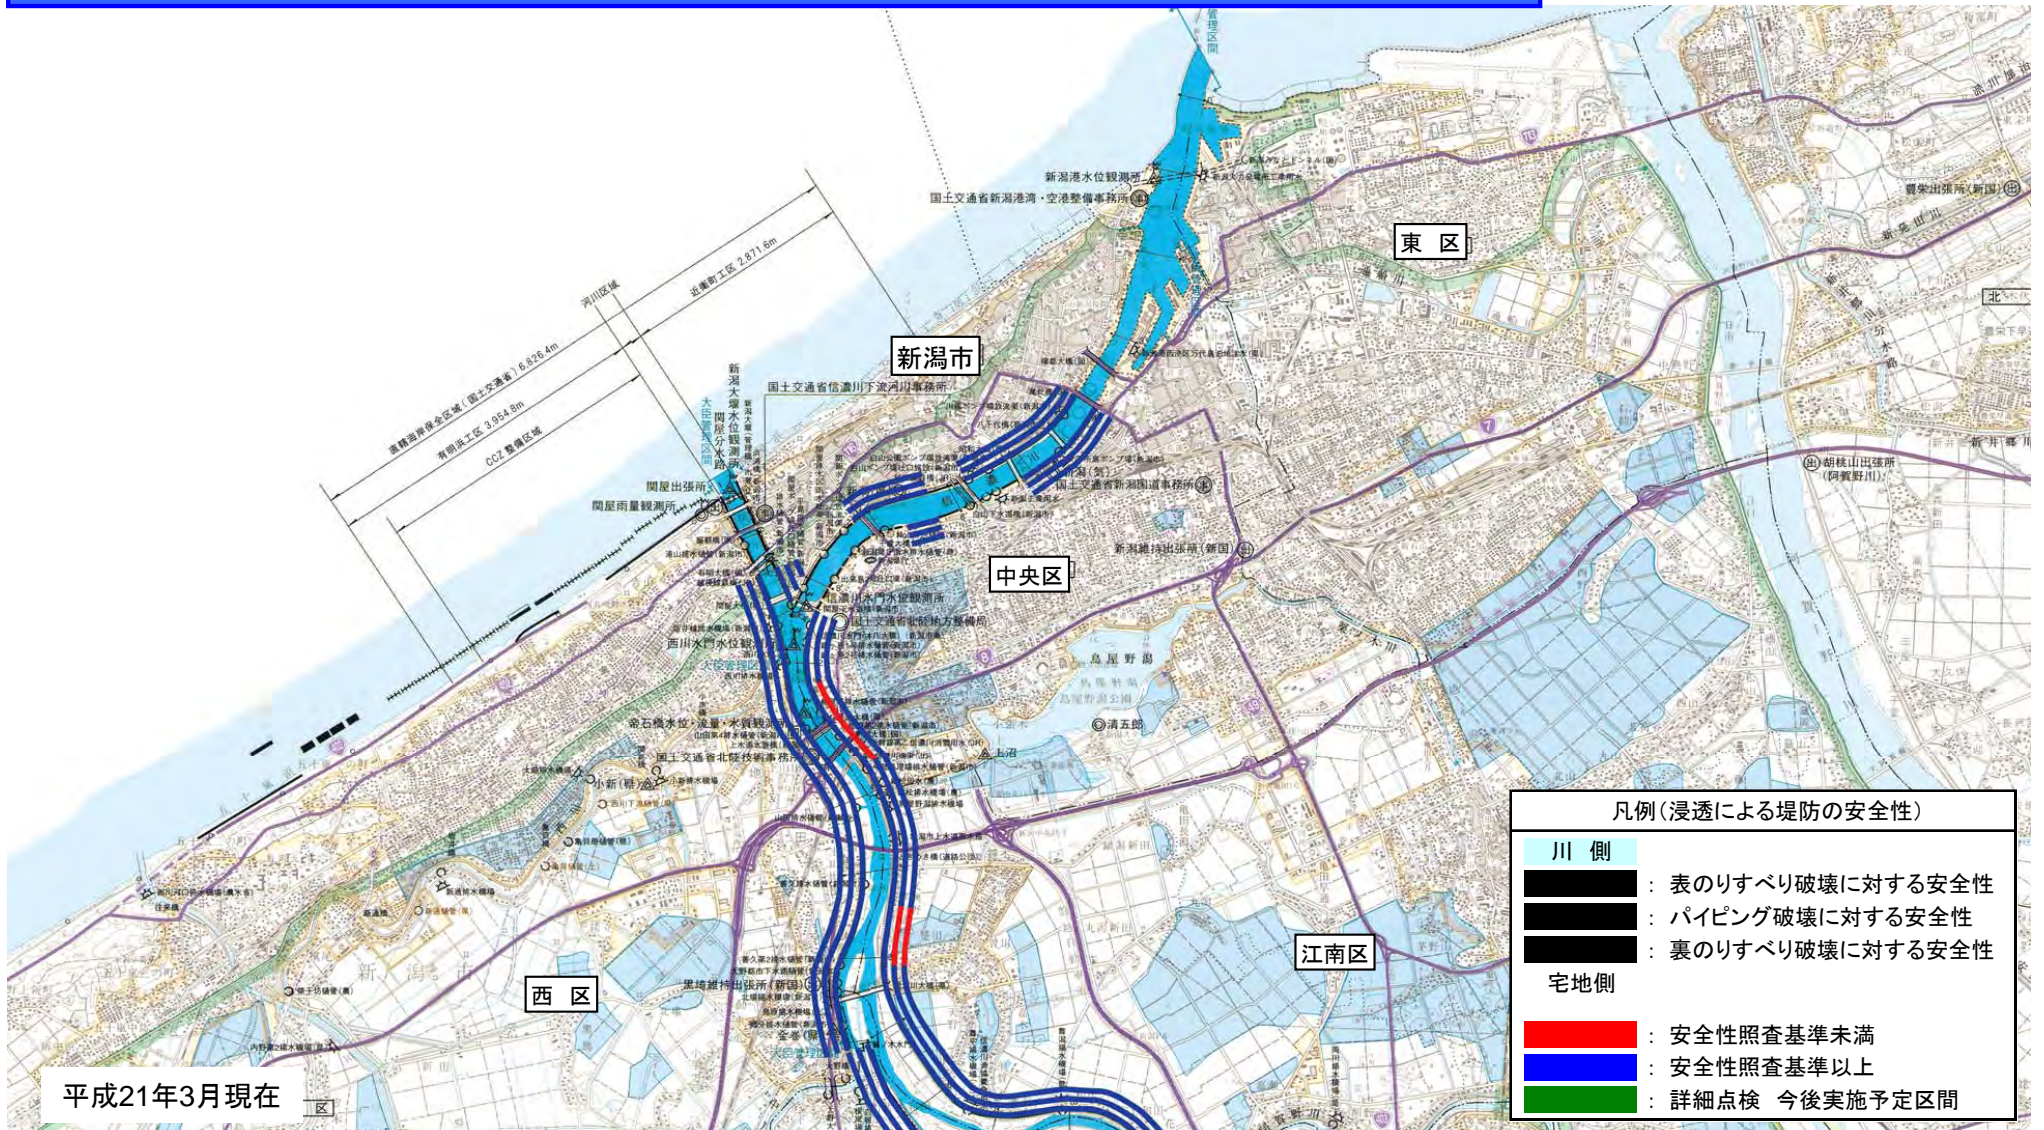
概ね150年に1度発生する降雨と洪水において、現状の河川堤防の浸透に対する安全性を評価した結果を示しています。

概ね計画高水位(HWL)以上の高さの河川堤防について点検を実施しています。

※点検を実施していない区間については、堤防が無い区間や低い堤防の区間があることから、計画高水位の洪水に対して氾濫する危険性がある箇所があります。

対策工法等を速やかに検討し、実施にあたっては堤防背後地の状況等を考慮しつつ危険性の高い箇所から実施していく予定です。

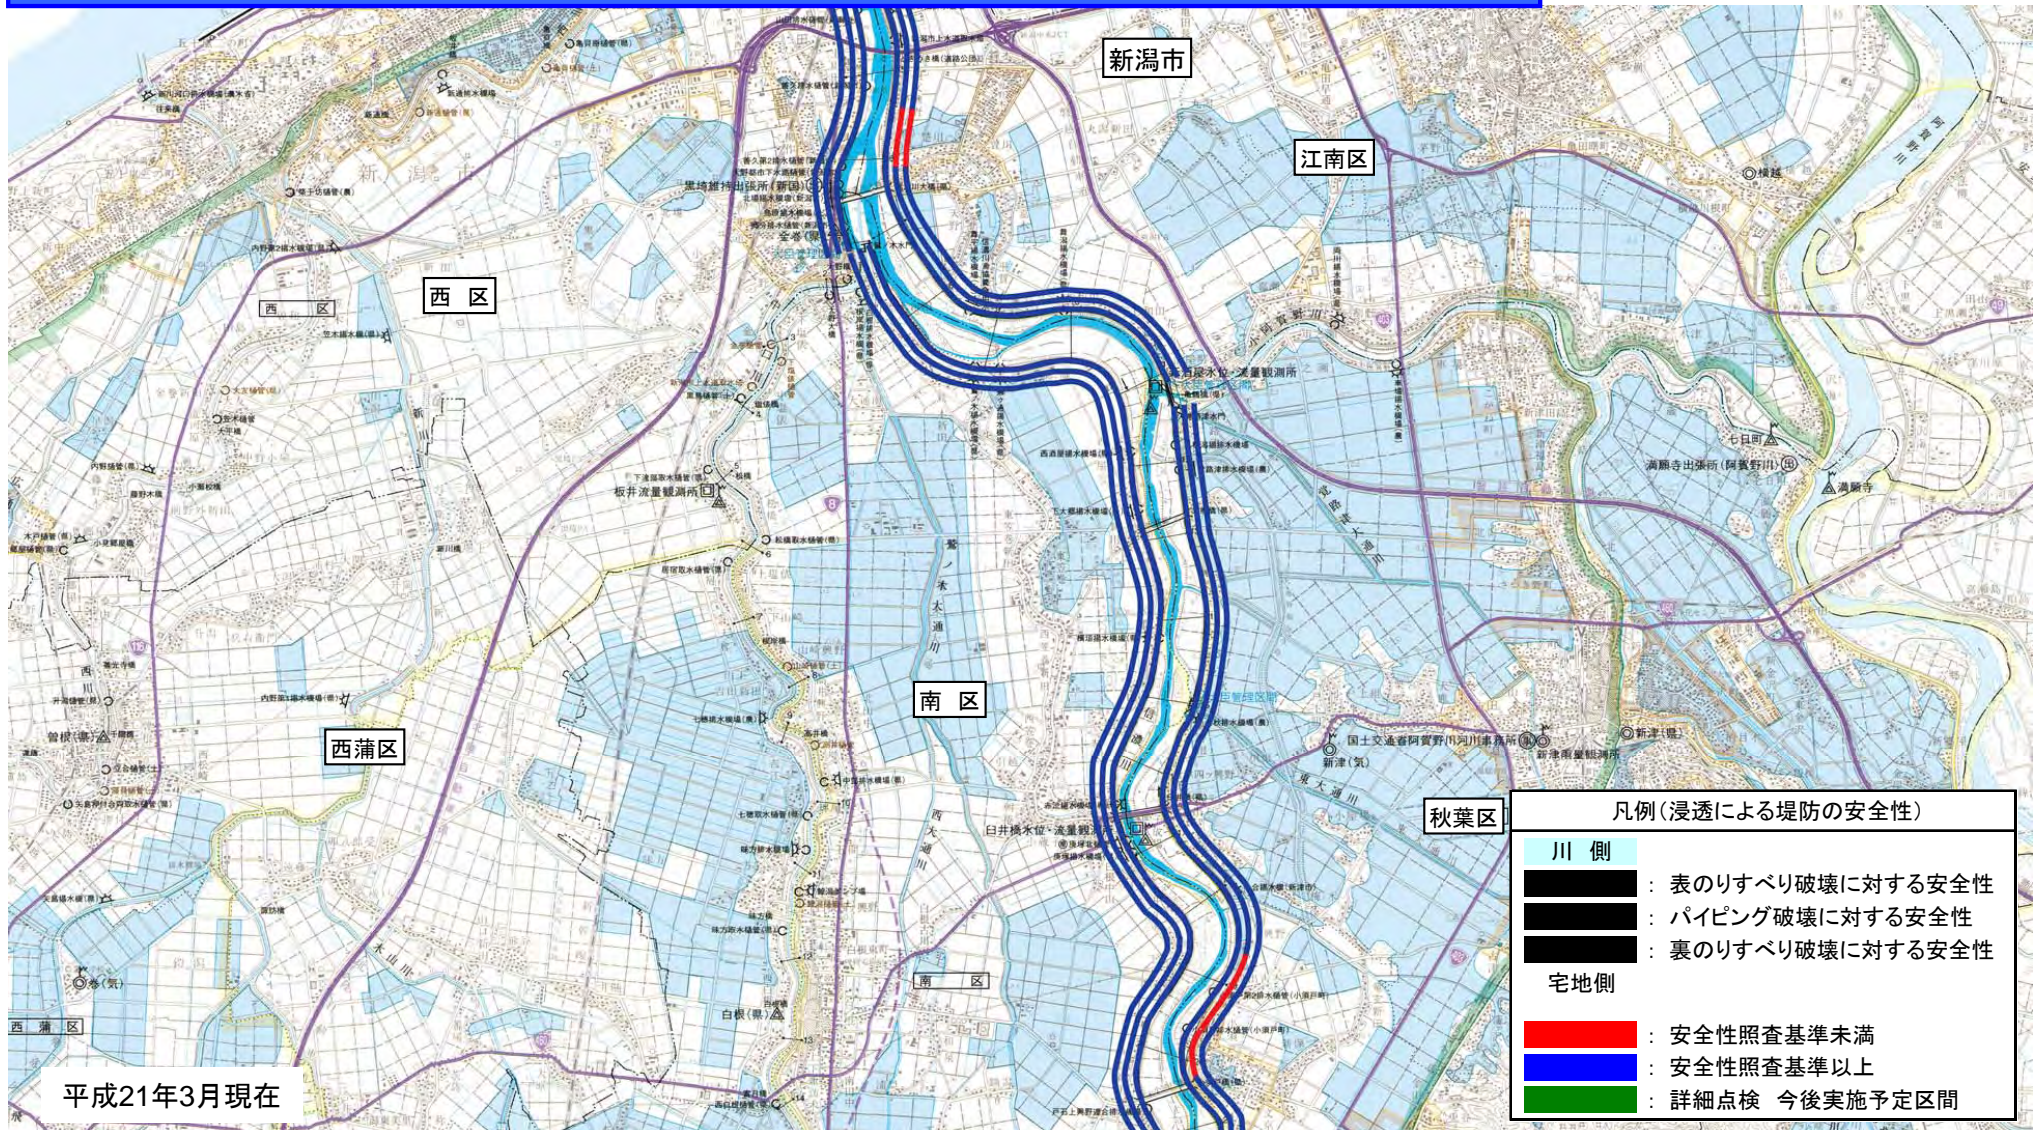
信濃川下流浸透に対する堤防詳細点検結果情報図 (2/4)

概ね150年に1度発生する降雨と洪水において、現状の河川堤防の浸透に対する安全性を評価した結果を示しています。

概ね計画高水位(HWL)以上の高さの河川堤防について点検を実施しています。

※点検を実施していない区間については、堤防が無い区間や低い堤防の区間があることから、計画高水位の洪水に対して氾濫する危険性がある箇所があります。

対策工法等を速やかに検討し、実施にあたっては堤防背後地の状況等を考慮しつつ危険性の高い箇所から実施していく予定です。

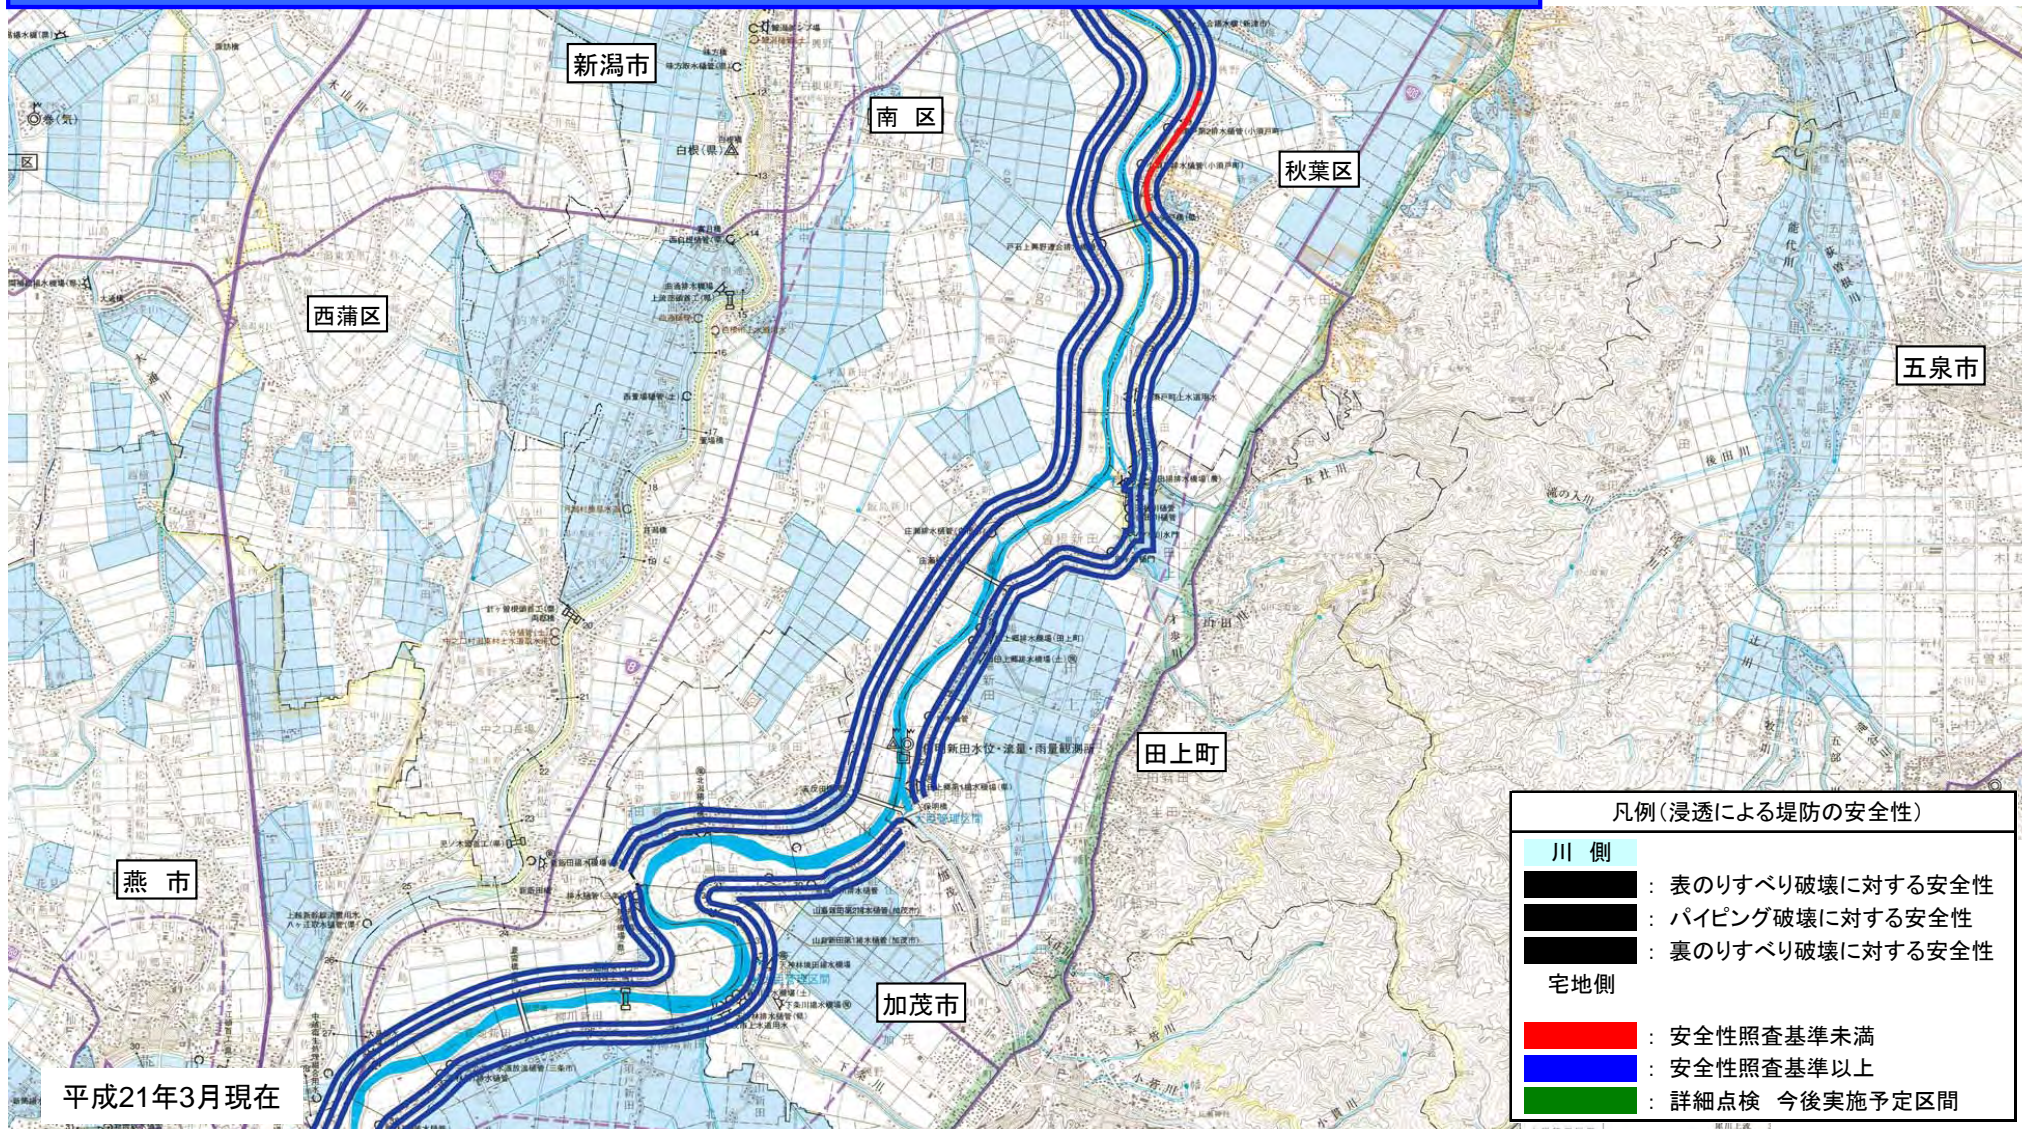
信濃川下流浸透に対する堤防詳細点検結果情報図 (3/4)

概ね150年に1度発生する降雨と洪水において、現状の河川堤防の浸透に対する安全性を評価した結果を示しています。

概ね計画高水位(HWL)以上の高さの河川堤防について点検を実施しています。

※点検を実施していない区間については、堤防が無い区間や低い堤防の区間があることから、計画高水位の洪水に対して氾濫する危険性がある箇所があります。

対策工法等を速やかに検討し、実施にあたっては堤防背後地の状況等を考慮しつつ危険性の高い箇所から実施していく予定です。

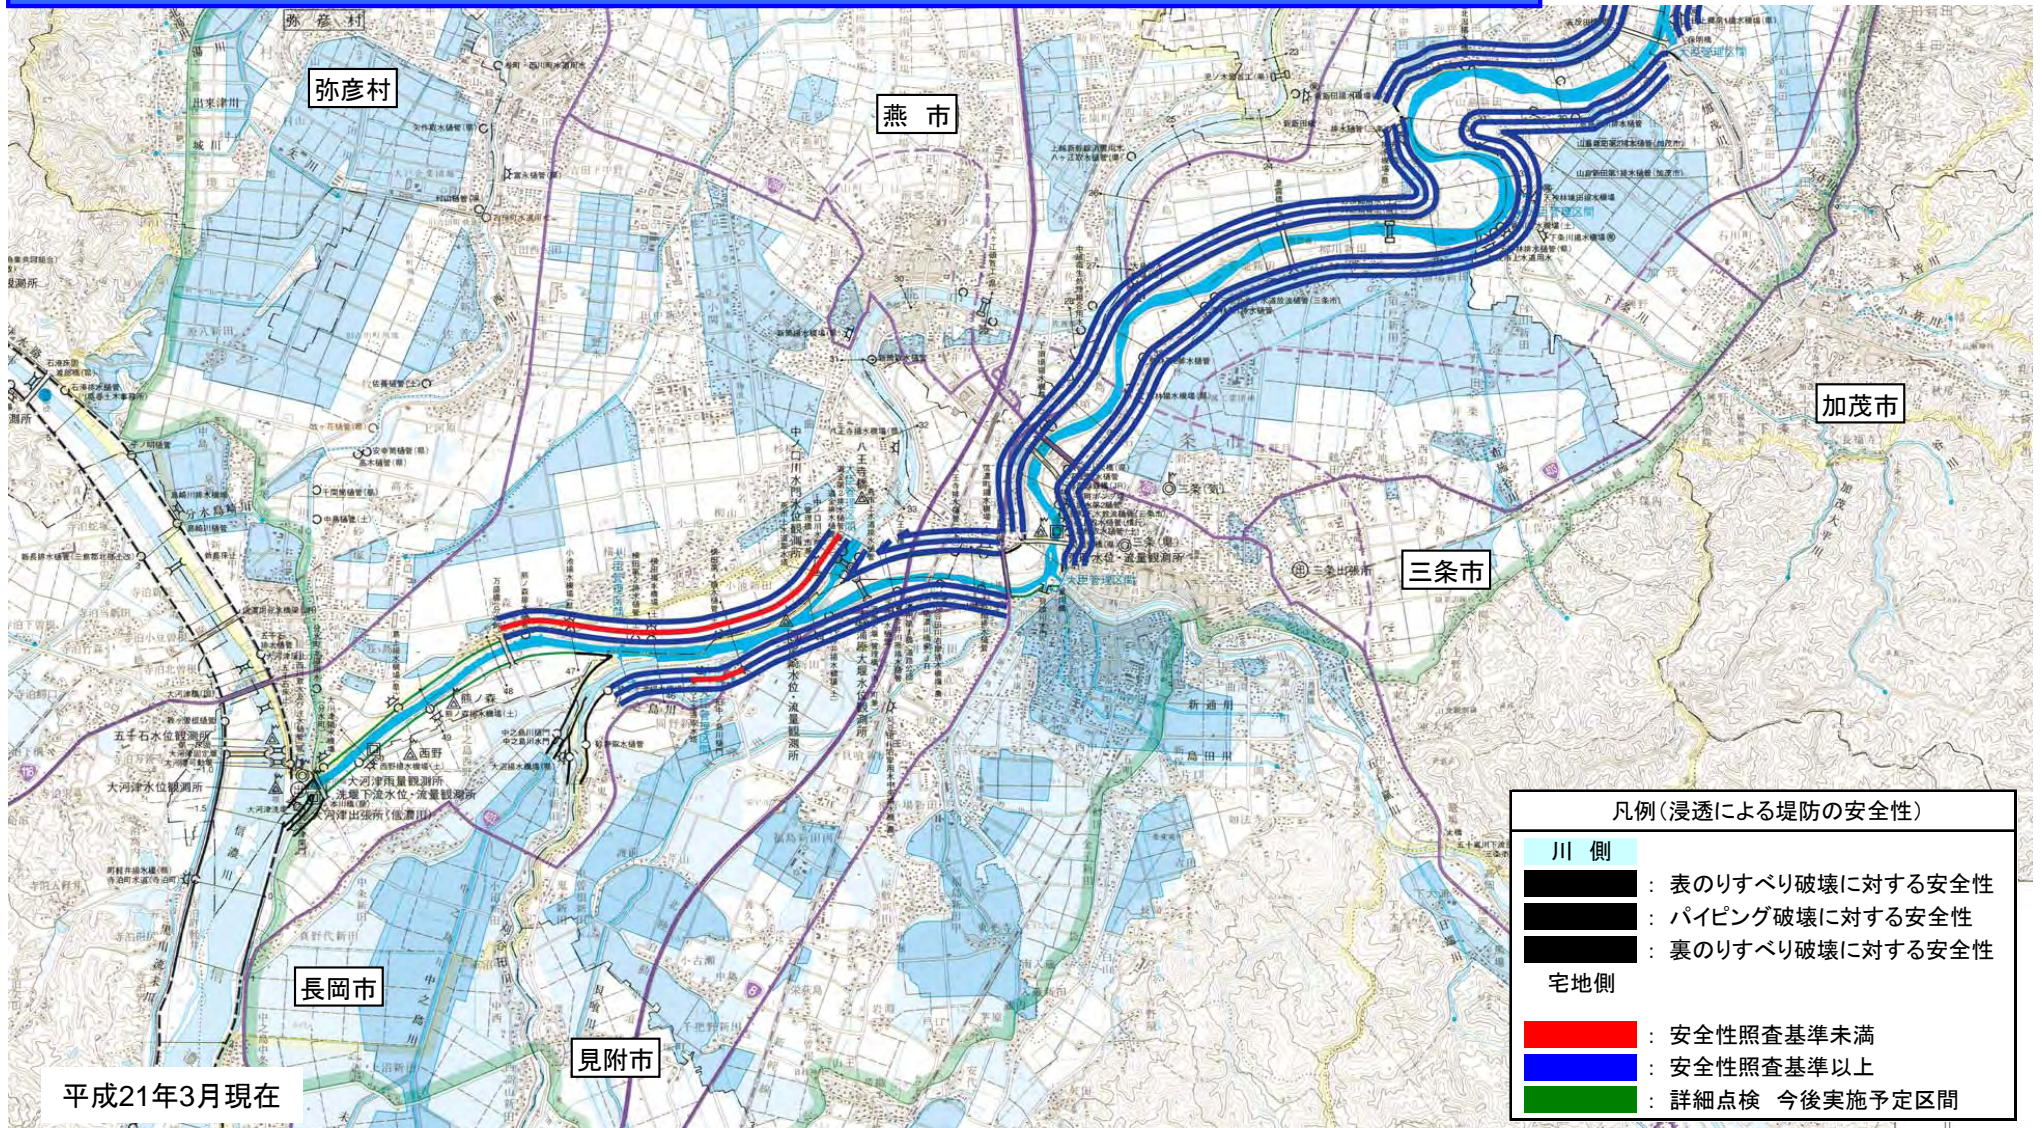
信濃川下流浸透に対する堤防詳細点検結果情報図 (4/4)

概ね150年に1度発生する降雨と洪水において、現状の河川堤防の浸透に対する安全性を評価した結果を示しています。

概ね計画高水位(HWL)以上の高さの河川堤防について点検を実施しています。

※点検を実施していない区間については、堤防が無い区間や低い堤防の区間があることから、計画高水位の洪水に対して氾濫する危険性がある箇所があります。

対策工法等を速やかに検討し、実施にあたっては堤防背後地の状況等を考慮しつつ危険性の高い箇所から実施していく予定です。
