平成19年新潟県中越沖地震における 地震発生から緊急復旧まで

国土交通省北陸地方整備局
信濃川河川事務所

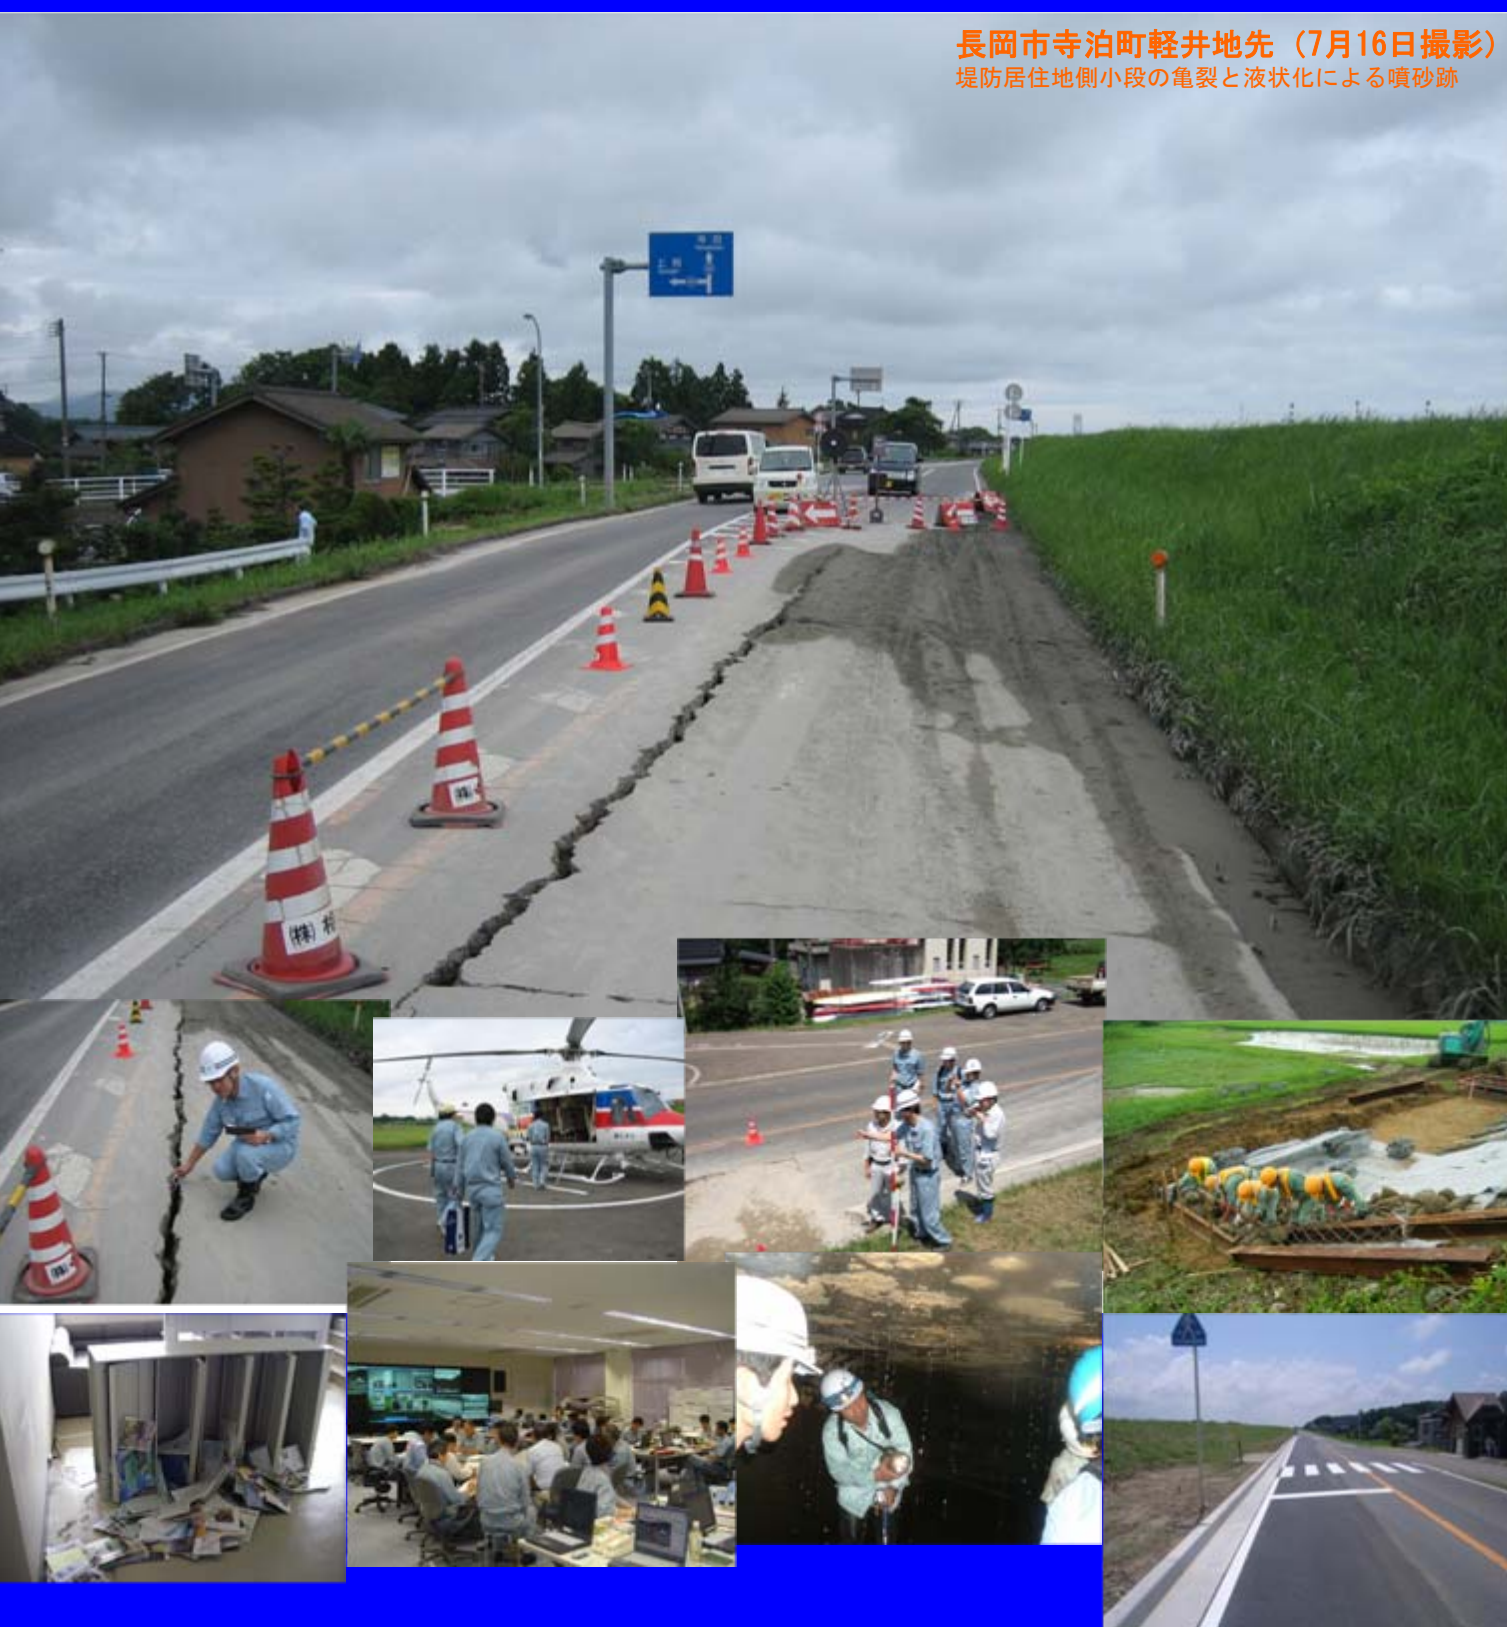
長岡市寺泊町軽井地先（7月16日撮影）
堤防居住地側小段の亀裂と液状化による噴砂跡

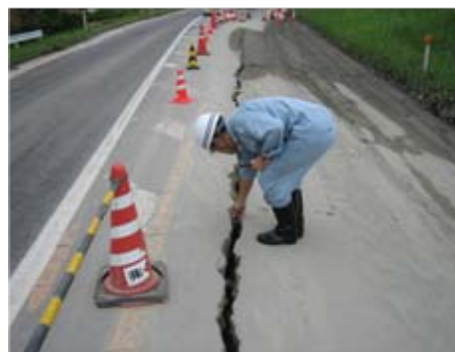
巡視の状況：亀裂の深さを計測中

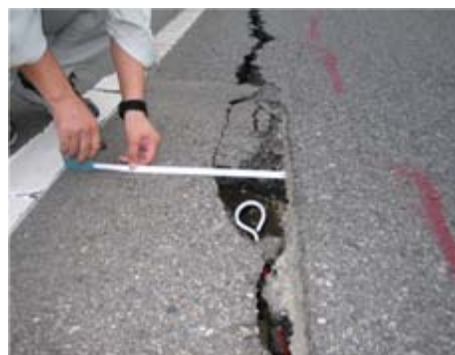
巡視の状況：亀裂の幅・深さを計測中

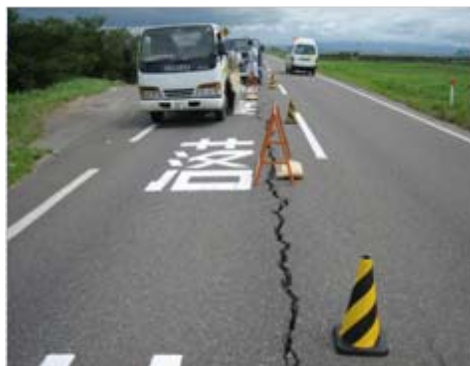
堤防上面に生じた亀裂

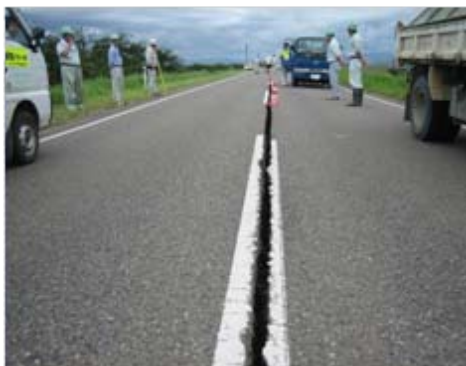
堤防上面に生じた亀裂

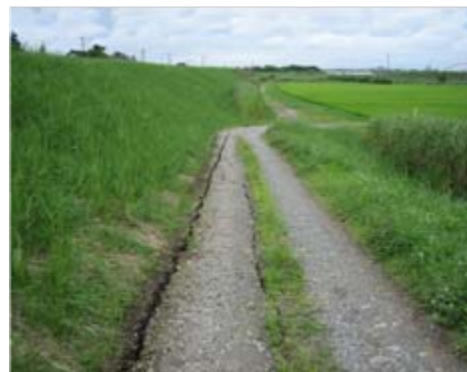
坂路に生じた亀裂

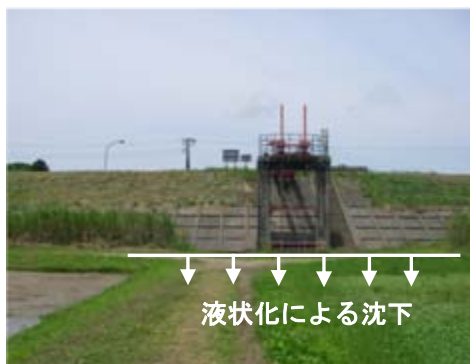
町軽井揚水機取水樋管周辺の被災

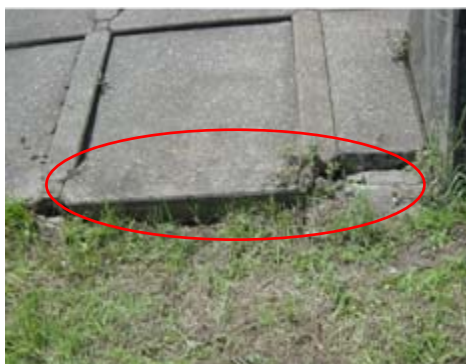
護岸の沈下・開き

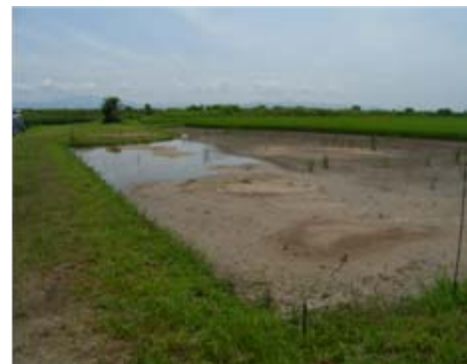
填砂の状況

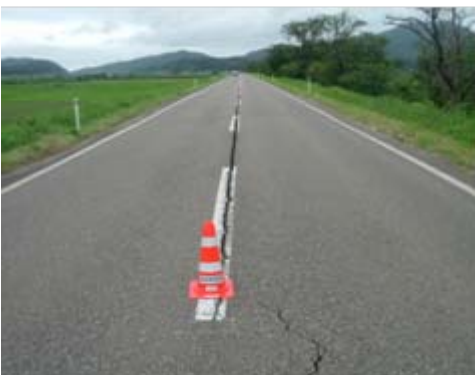
大河津分水路右岸燕市野中才地先の堤防は、地震の揺れによる影響で堤防上面の奥深くまで亀裂が発生しました。復旧にあたっては亀裂により空洞となっている部分を、切返し盛土により復旧し最後にアスファルト舗装を行いました。

地震直後、堤防上面に亀裂が入った様子です。写真では分かりませんが、奥深くまで亀裂が入っています。

- 被災状況：堤防上面縦断亀裂
- 延長：363m
- 復旧工法：切返し盛土（掘削工317m³・盛土工251m³）
アスファルト舗装（舗装撤去・復旧1,419m²）
- 工期：H19. 7. 18着手
H19. 7. 25完成

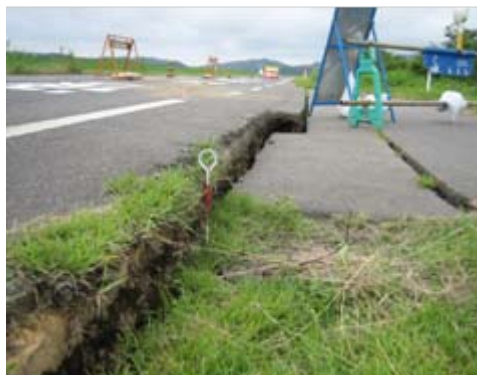
地震直後、堤防坂路の取付け部に生じた段差の様子です。

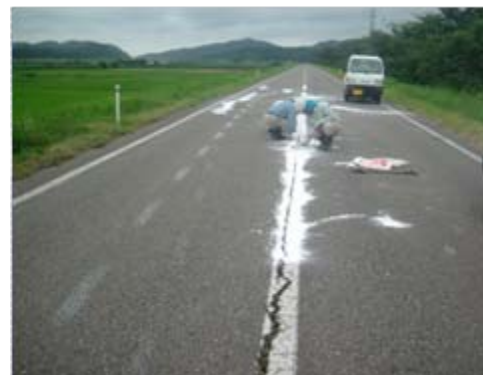
地震直後、堤防上面に生じた亀裂の深さを確認するため石灰を投入しているところです。

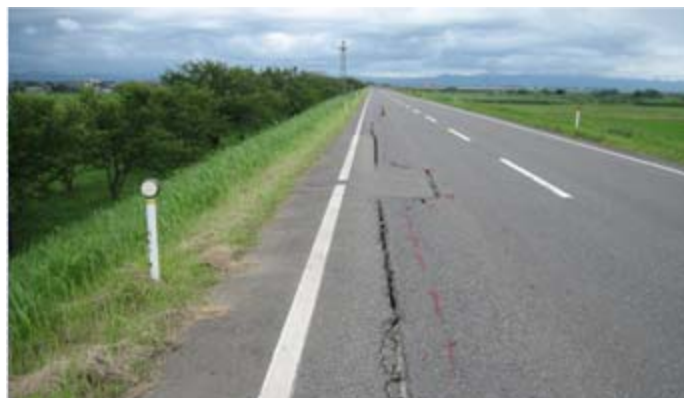
大河津分水路右岸燕市野中才地先の堤防は、地震の揺れによる影響で堤防上面の奥深くまで亀裂が発生しました。復旧にあたっては亀裂により空洞となっている部分を、切返し盛土により復旧し最後にアスファルト舗装を行いました。

地震直後、堤防上面に亀裂が入った様子です。

- 被災状況：堤防上面縦断亀裂
- 延長：630m
- 復旧工法：切返し盛土（掘削工1,269m³・盛土工1,116m³）
アスファルト舗装（舗装撤去・復旧2,220m²）
- 工期：H19.7.18着手
H19.7.25完成

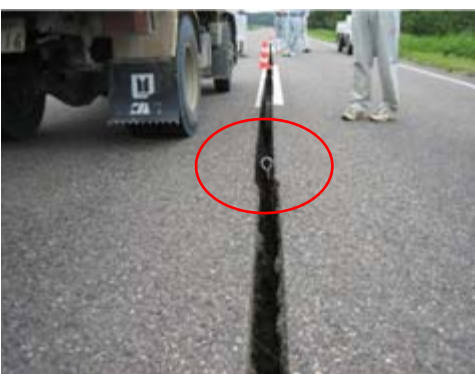
地震直後の亀裂の状況です。ピンが全部入ってしまうため、亀裂の深さは100cm以上あります。

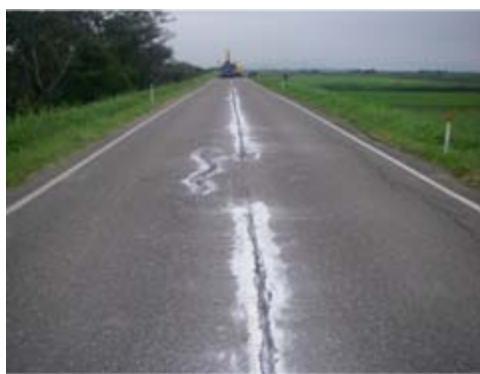
地震直後、堤防上面に生じた亀裂の深さを確認するため石灰を投入した後の様子です。

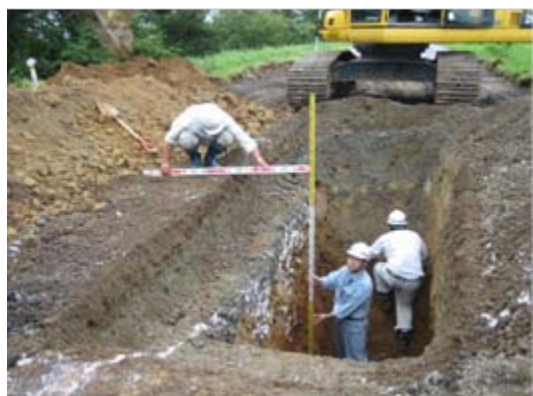
亀裂の部分を含め、この部分で約230cm掘削しました。亀裂の深さを確認するため投入した石灰が奥深くまで確認できます。

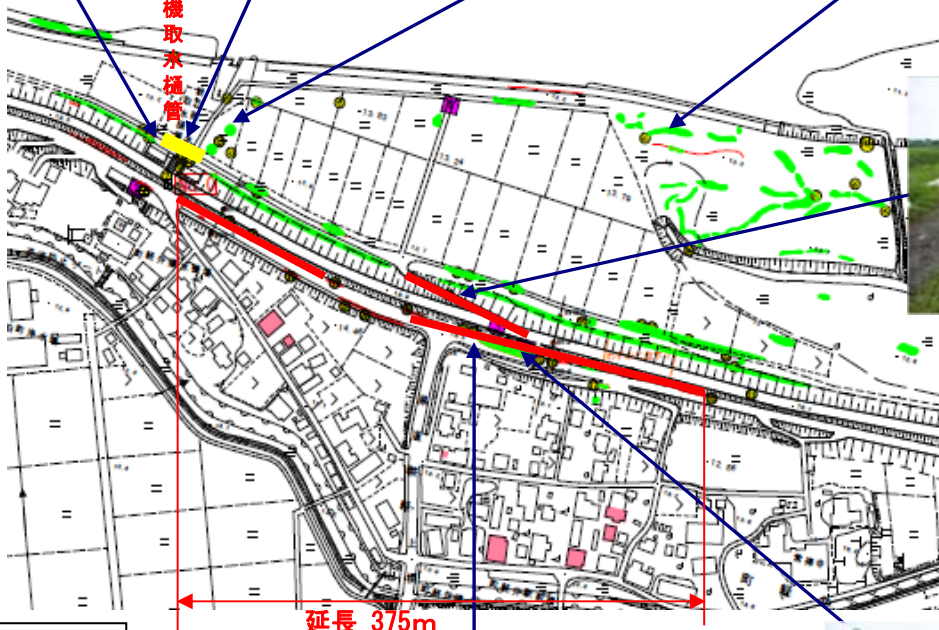
被災状況・緊急復旧箇所図

信濃川左岸長岡市寺泊町軽井地先においては、地震の揺れによる影響で堤防居住地側小段の兼用道路上面の奥深くまで亀裂が発生するとともに、地盤の液状化を示す噴砂跡が数多く確認されました。また、町軽井揚水機取水樋管周辺の堤防護岸についても地盤の液状化による沈下や、護岸の中折れ・空洞化が確認されました。

堤防亀裂の復旧にあたっては、亀裂により空洞となっている部分を切返し盛土により復旧後アスファルト舗装を行い、また、堤防護岸の中折れについては、応急的に「じゃかご」を護岸前面に設置し、堤防としての機能は回復しました。

今後は、再度の地震による被災防止を目的として、地盤の液状化対策を含めた堤防盛土の本格的な復旧を行うとともに、「じゃかご」部についても護岸の復旧を行い、災害の防止に努めます。

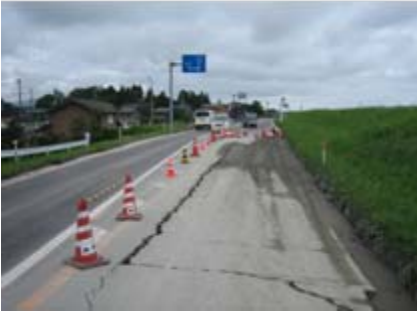
地震直後、堤防居住地側の兼用道路に亀裂が入った様子。

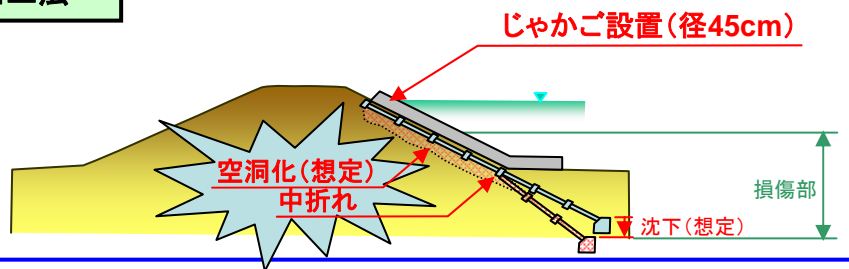
堤防護岸の中折れ部分です。沈下により、護岸に開きができています。

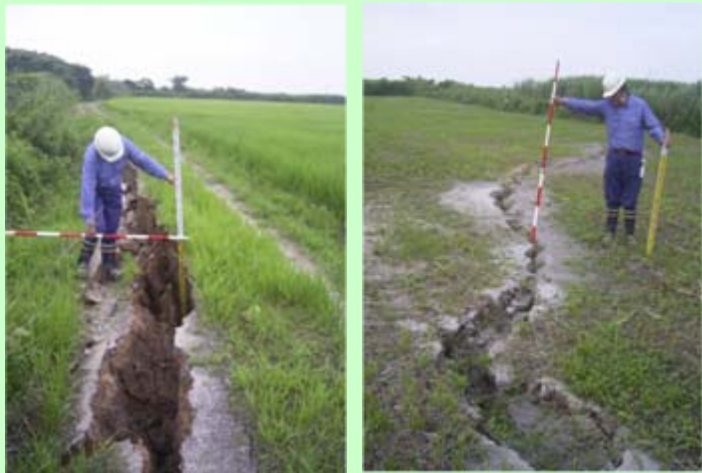
調査中の様子。地震直後により生じた亀裂の幅・深さを計測しています。

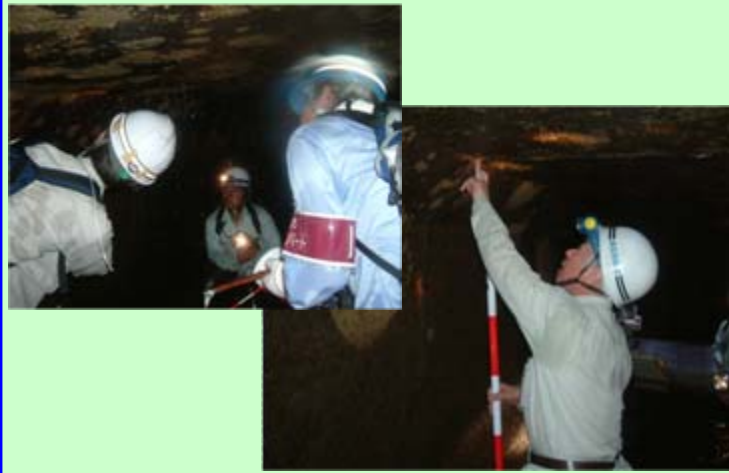
町軽井揚水機取水樋管での点検の様子。樋管内部に入り漏水等を確認しています。

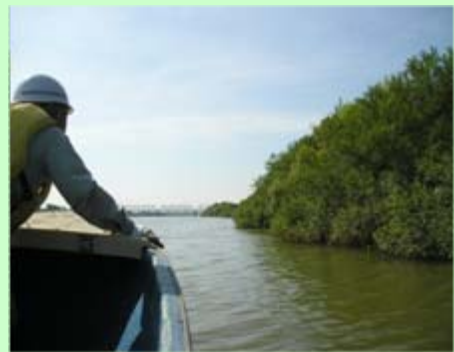
ボートを使用し低水護岸の被災状況を調査中の様子。

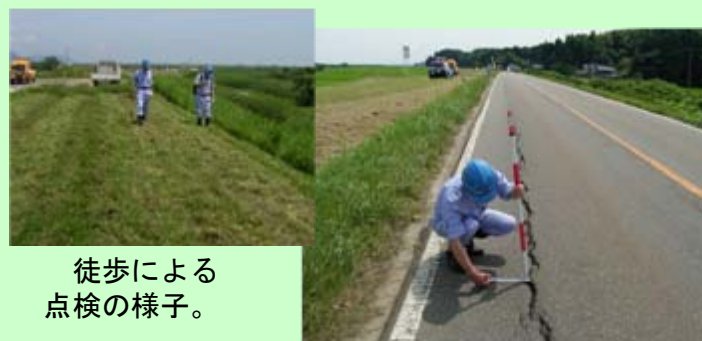
徒歩による点検の様子。

亀裂の幅・深さを計測しています。
