国土交通省
信濃川河川事務所

信濃川河川事務所
記者発表資料

平成19年7月16日発生地震の地震状況について（第5報）

表-1 堤防天端等の被災状況（17時40分現在）

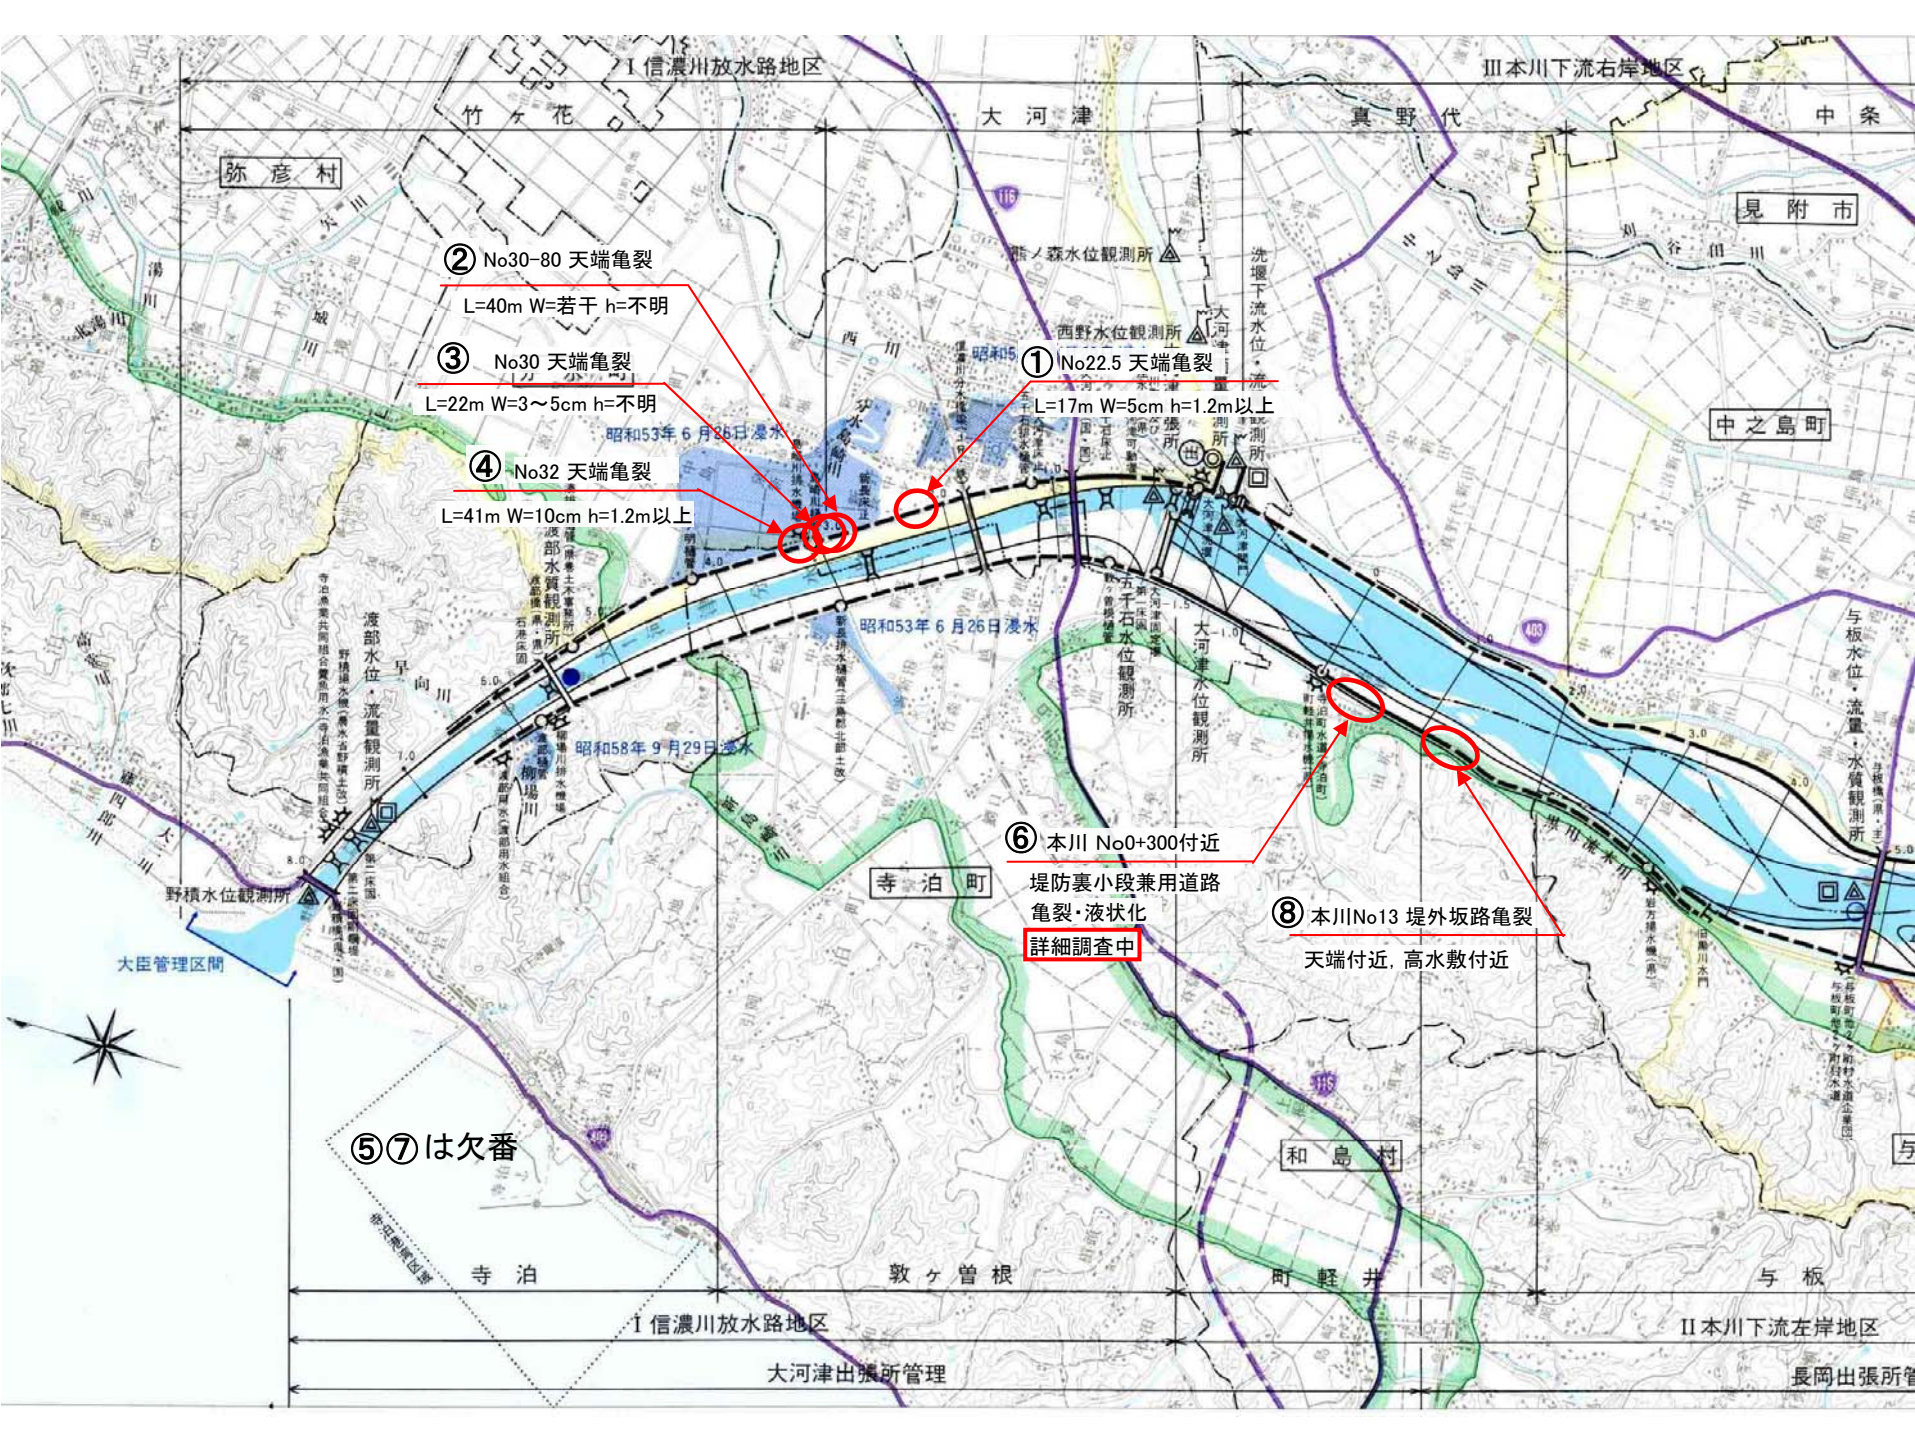
② No30-80 天端亀裂
L=40m W=若干 h=不明

③ No30 天端亀裂
L=22m W=3~5cm h=不明

④ No32 天端亀裂
L=41m W=10cm h=1.2m以上

① No22.5 天端亀裂
L=17m W=5cm h=1.2m以上

⑥ 本川 No0+300付近
堤防裏小段兼用道路
亀裂・液状化

⑧ 本川No13 堤外坂路亀裂
天端付近、高水敷付近
