平成 19 年新潟県中越沖地震被災状況

(第 1 報) [平成 19 年 7 月 18 日 9:00 現在]

信濃川河川事務所管内の被害と応急対策状況

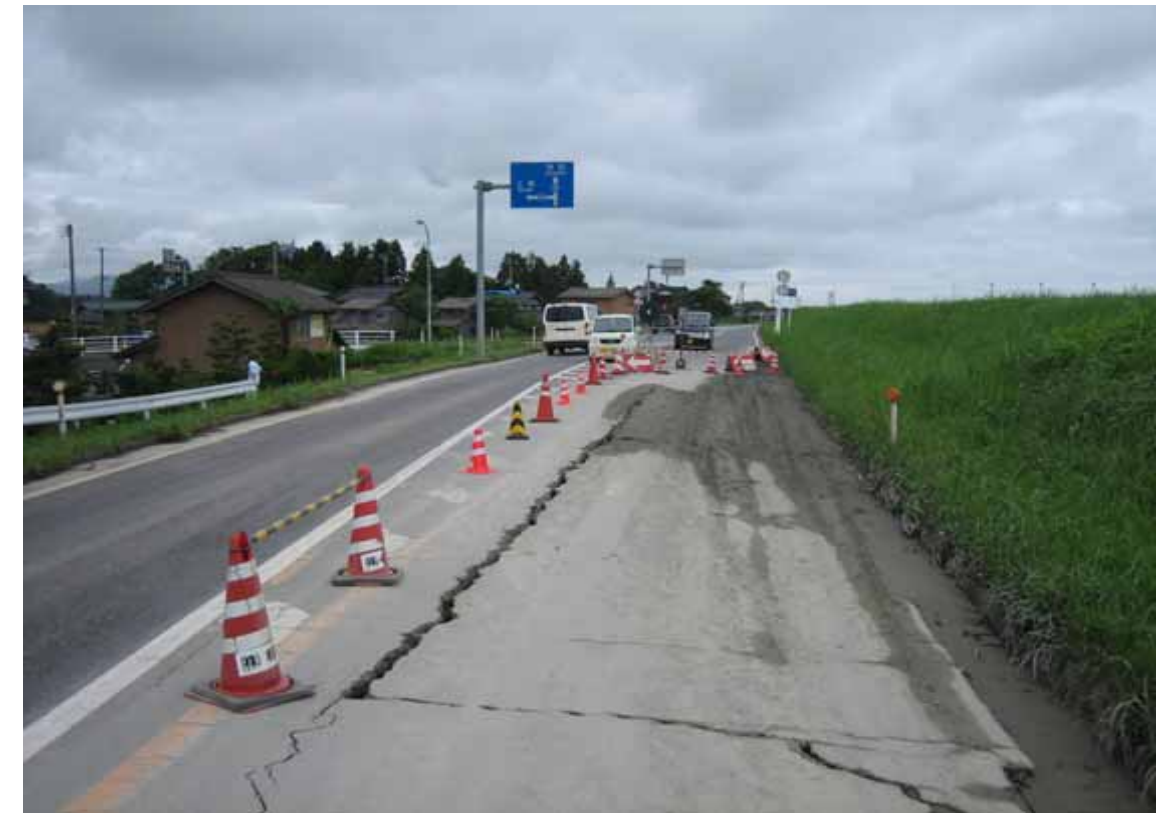
[長岡市町軽井地先(H19.7.16)]

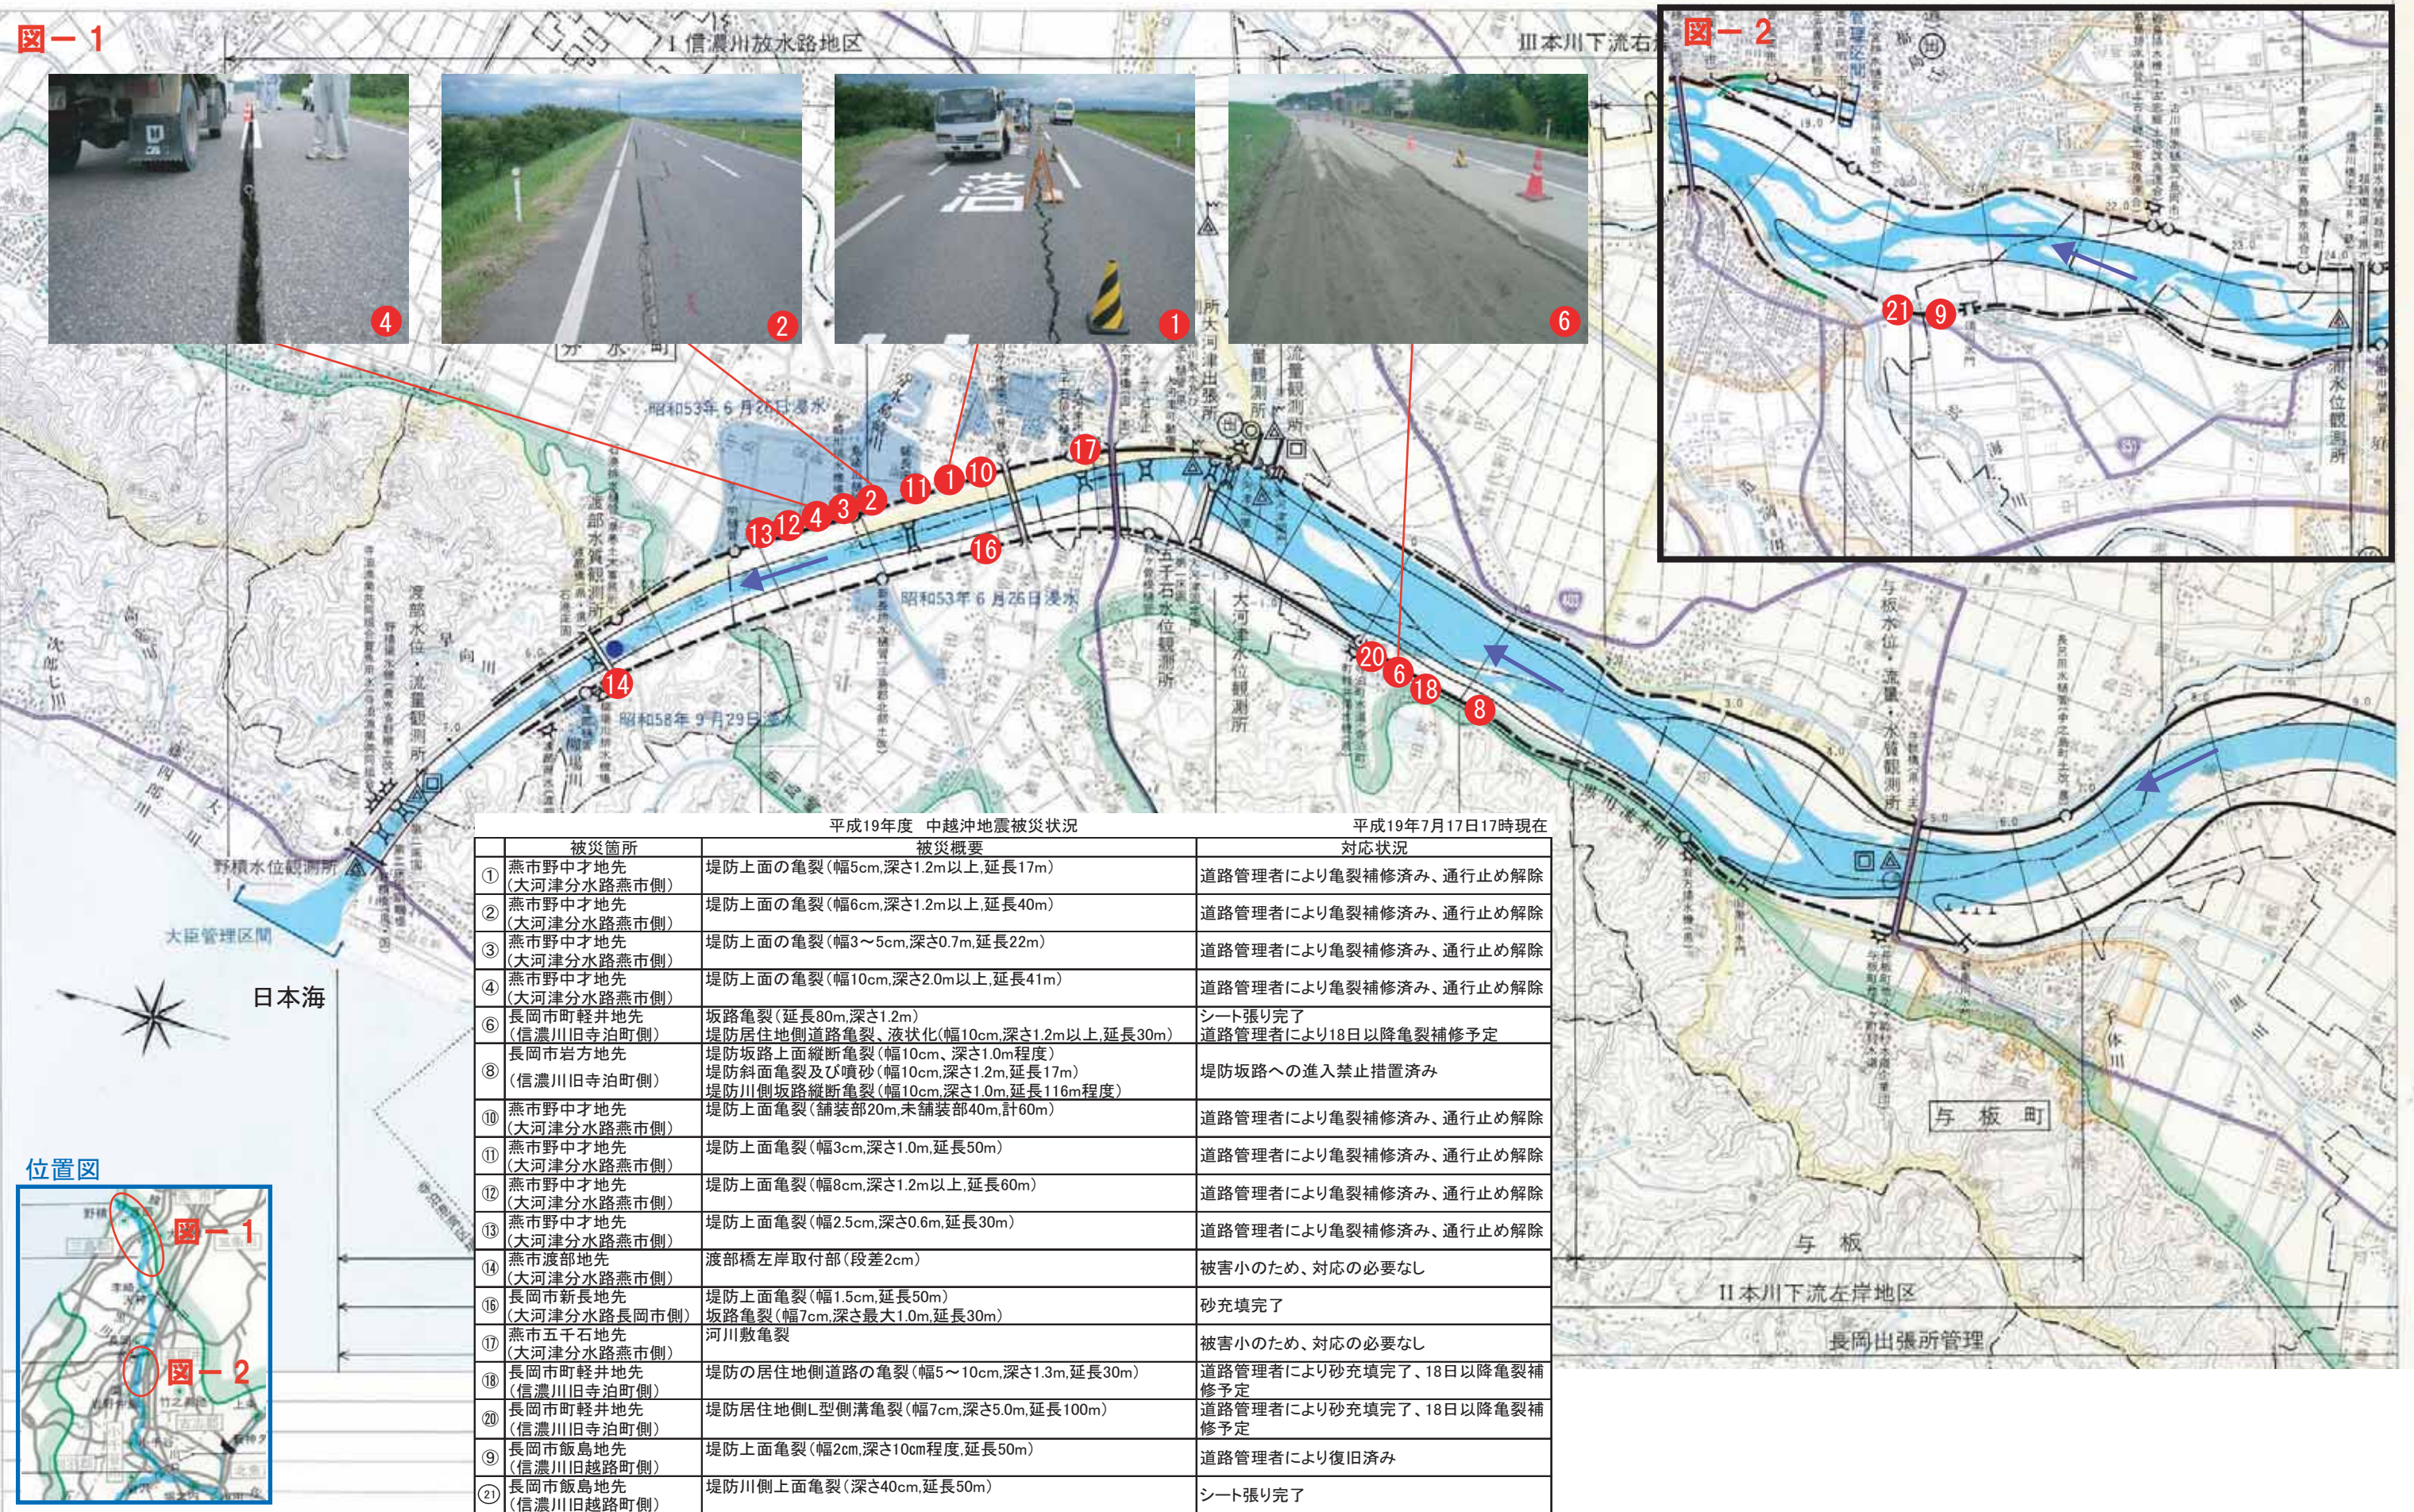
平成19年度 中越沖地震被災状況		平成19年7月17日17時現在
被災箇所	被災概要	対応状況
① 燕市野中才地先 (大河津分水路燕市側)	堤防上面の亀裂(幅5cm,深さ1.2m以上,延長17m)	道路管理者により亀裂補修済み、通行止め解除
② 燕市野中才地先 (大河津分水路燕市側)	堤防上面の亀裂(幅6cm,深さ1.2m以上,延長40m)	道路管理者により亀裂補修済み、通行止め解除
③ 燕市野中才地先 (大河津分水路燕市側)	堤防上面の亀裂(幅3~5cm,深さ0.7m,延長22m)	道路管理者により亀裂補修済み、通行止め解除
④ 燕市野中才地先 (大河津分水路燕市側)	堤防上面の亀裂(幅10cm,深さ2.0m以上,延長41m)	道路管理者により亀裂補修済み、通行止め解除
⑥ 長岡市町軽井地先 (信濃川旧寺泊町側)	坂路亀裂(延長80m,深さ1.2m) 堤防居住地側道路亀裂、液状化(幅10cm,深さ1.2m以上,延長30m)	シート張り完了 道路管理者により18日以降亀裂補修予定
⑧ 長岡市岩方地先 (信濃川旧寺泊町側)	堤防坂路上面縦断亀裂(幅10cm,深さ1.0m程度) 堤防斜面亀裂及び噴砂(幅10cm,深さ1.2m,延長17m) 堤防川側坂路縦断亀裂(幅10cm,深さ1.0m,延長116m程度)	堤防坂路への進入禁止措置済み
⑩ 燕市野中才地先 (大河津分水路燕市側)	堤防上面亀裂(舗装部20m,未舗装部40m,計60m)	道路管理者により亀裂補修済み、通行止め解除
⑪ 燕市野中才地先 (大河津分水路燕市側)	堤防上面亀裂(幅3cm,深さ1.0m,延長50m)	道路管理者により亀裂補修済み、通行止め解除
⑫ 燕市野中才地先 (大河津分水路燕市側)	堤防上面亀裂(幅8cm,深さ1.2m以上,延長60m)	道路管理者により亀裂補修済み、通行止め解除
⑬ 燕市野中才地先 (大河津分水路燕市側)	堤防上面亀裂(幅2.5cm,深さ0.6m,延長30m)	道路管理者により亀裂補修済み、通行止め解除
⑭ 燕市渡部地先 (大河津分水路燕市側)	渡部橋左岸取付部(段差2cm)	被害小のため、対応の必要なし

⑯ 長岡市新長地先 (大河津分水路長岡市側)	堤防上面亀裂(幅1.5cm,延長50m) 坂路亀裂(幅7cm,深さ最大1.0m,延長30m)	砂充填完了
⑰ 燕市五千石地先 (大河津分水路燕市側)	河川敷亀裂	被害小のため、対応の必要なし
⑱ 長岡市町軽井地先 (信濃川旧寺泊町側)	堤防の居住地側道路の亀裂(幅5~10cm,深さ1.3m,延長30m)	道路管理者により砂充填完了、18日以降亀裂補修予定
⑳ 長岡市町軽井地先 (信濃川旧寺泊町側)	堤防居住地側L型側溝亀裂(幅7cm,深さ5.0m,延長100m)	道路管理者により砂充填完了、18日以降亀裂補修予定
⑨ 長岡市飯島地先 (信濃川旧越路町側)	堤防上面亀裂(幅2cm,深さ10cm程度,延長50m)	道路管理者により復旧済み
㉑ 長岡市飯島地先 (信濃川旧越路町側)	堤防川側上面亀裂(深さ40cm,延長50m)	シート張り完了
